상주영천고속도로 2024~2025년 시설물 안전점검 용역  
(2024년 상반기 정기안전점검)

외 관 조 사 망 도

중구터널(상주방향)

2024.06

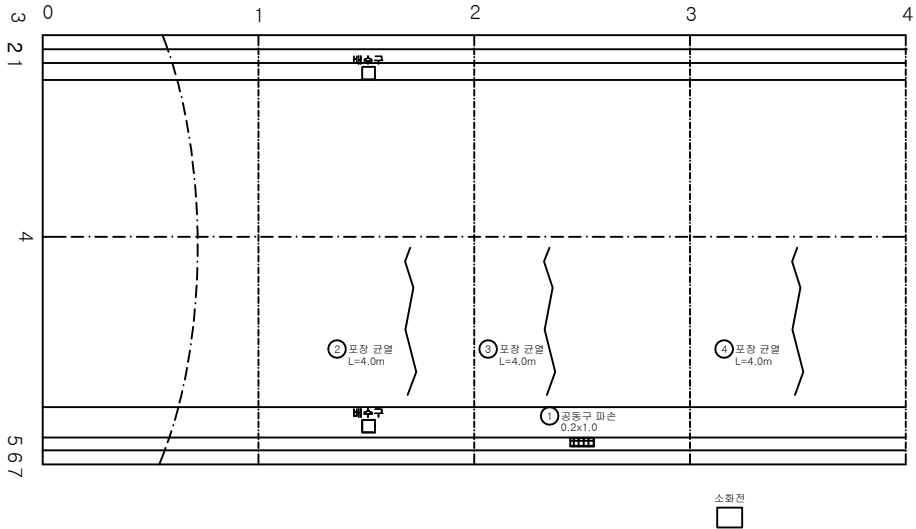
ID:중구터널(상주)-포장,공동구 Span No.1~4

| 번호 | 발생<br>년도 | 부재 | 손상내용 | 손상현황 | | | | | | | 비고 |
|---|---|---|---|---|---|---|---|---|---|---|---|
| 1 | 19하 | 공동구 | 공동구 파손 | | 0.2 | 1.0 | 0.20 | m <sup>2</sup> | 1 | 0.20 | |
| 2 | 21하 | 포장 | 포장 균열 | | 4.0 | | 4.00 | m | 1 | 4.00 | |
| 3 | 21하 | 포장 | 포장 균열 | | 4.0 | | 4.00 | m | 1 | 4.00 | |
| 4 | 21하 | 포장 | 포장 균열 | | 4.0 | | 4.00 | m | 1 | 4.00 | |

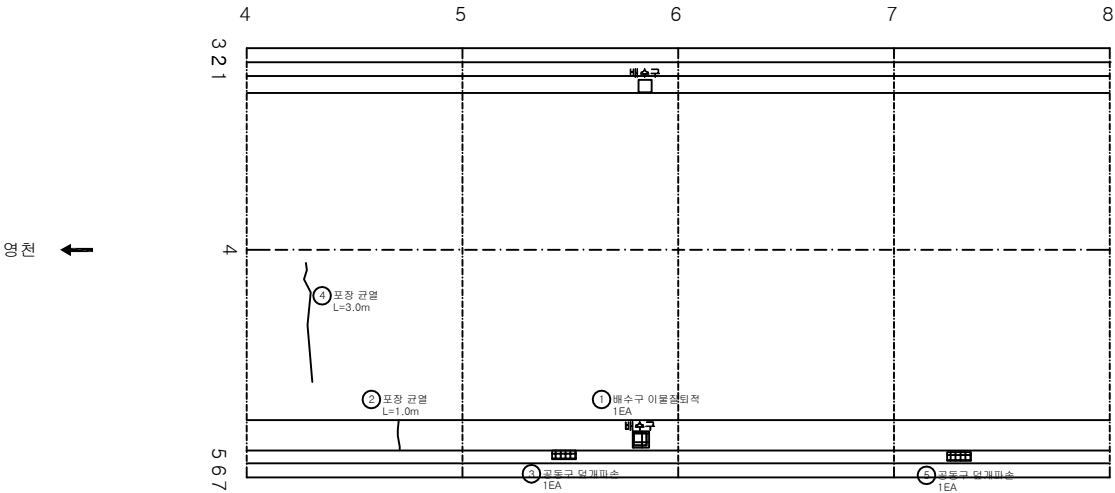
ID:중구터널(상주)-포장,공동구 Span No.5~8

| 번호 | 발생<br>년도 | 부재 | 손상내용 | 손상현황 | | | | | | | 비고 |
|---|---|---|---|---|---|---|---|---|---|---|---|
| 1 | 19하 | 배수시설 | 배수구 이물질퇴적 | | | | 1.00 | EA | 1 | 1.00 | |
| 2 | 20상 | 포장 | 포장 균열 | | 1.0 | | 1.00 | m | 1 | 1.00 | |
| 3 | 19하 | 공동구 | 공동구 덮개파손 | | | | 1.00 | EA | 1 | 1.00 | |
| 4 | 21상 | 포장 | 포장 균열 | | 3.0 | | 3.00 | m | 1 | 3.00 | |
| 5 | 21상 | 공동구 | 공동구 덮개파손 | | | | 1.00 | EA | 1 | 1.00 | |

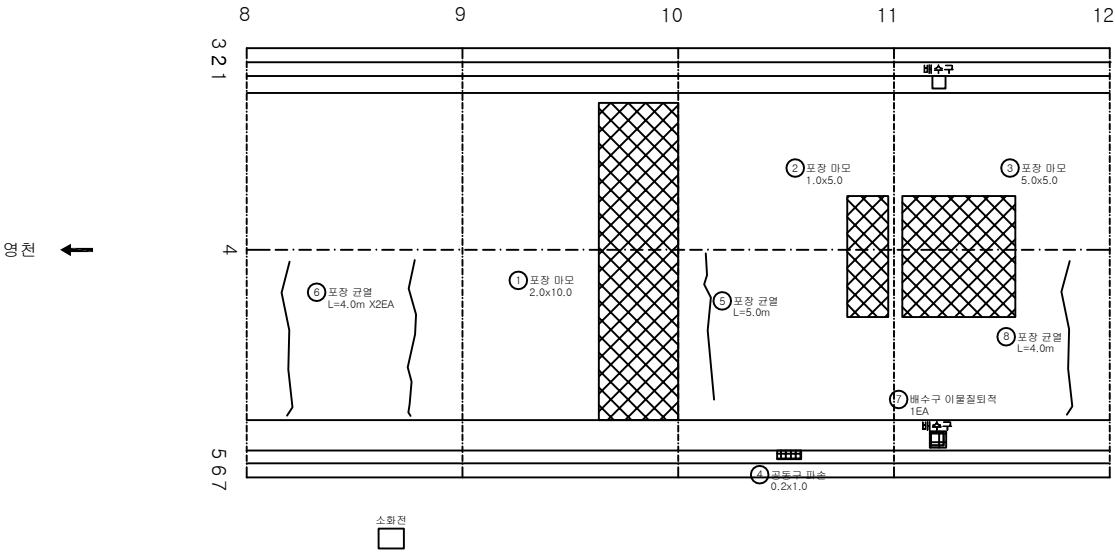
ID:중구터널(상주)-포장,공동구 Span No.9~12

| 번호 | 발생<br>년도 | 부재 | 손상내용 | 손상현황 | | | | | | | 비고 |
|---|---|---|---|---|---|---|---|---|---|---|---|
| 1 | 20상 | 포장 | 포장 마모 | | 2.0 | 10.0 | 20.00 | m <sup>2</sup> | 1 | 20.00 | |
| 2 | 20상 | 포장 | 포장 마모 | | 1.0 | 5.0 | 5.00 | m <sup>2</sup> | 1 | 5.00 | |
| 3 | 20상 | 포장 | 포장 마모 | | 5.0 | 5.0 | 25.00 | m <sup>2</sup> | 1 | 25.00 | |
| 4 | 19하 | 공동구 | 공동구 파손 | | 0.2 | 1.0 | 0.20 | m <sup>3</sup> | 1 | 0.20 | |
| 5 | 21상 | 포장 | 포장 균열 | | 5.0 | | 5.00 | m | 1 | 5.00 | |
| 6 | 23하 | 포장 | 포장 균열 | | 4.0 | | 4.00 | m | 2 | 8.00 | |
| 7 | 23하 | 배수시설 | 배수구 이물질퇴적 | | | | 1.00 | EA | 1 | 1.00 | |
| 8 | 23하 | 포장 | 포장 균열 | | 4.0 | | 4.00 | m | 1 | 4.00 | |

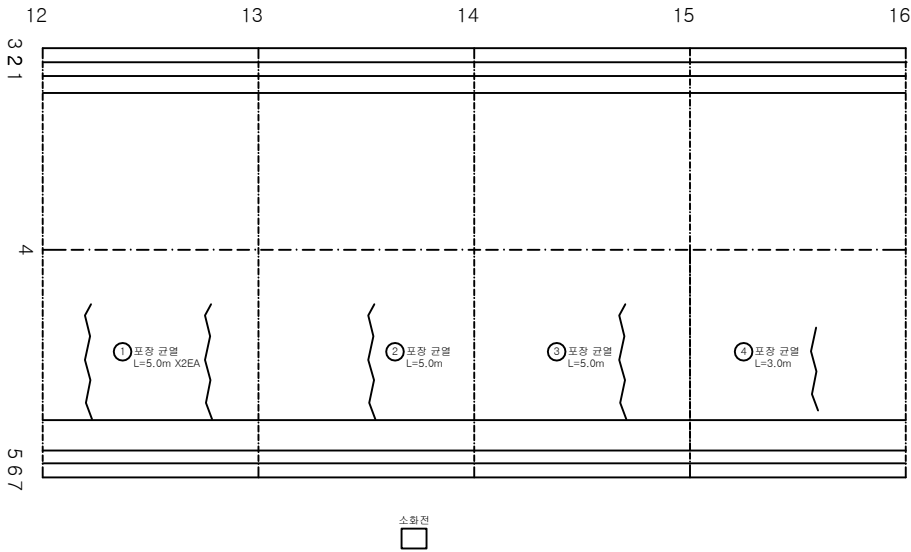
ID:중구터널(상주)-포장,공동구 Span No.13~16

| 번호 | 발생<br>년도 | 부재 | 손상내용 | 손상현황 | | | | | | | 비고 |
|---|---|---|---|---|---|---|---|---|---|---|---|
| 1 | 22하 | 포장 | 포장 균열 | | 5.0 | | 5.00 | m | 2 | 10.00 | |
| 2 | 22하 | 포장 | 포장 균열 | | 5.0 | | 5.00 | m | 1 | 5.00 | |
| 3 | 22하 | 포장 | 포장 균열 | | 5.0 | | 5.00 | m | 1 | 5.00 | |
| 4 | 22하 | 포장 | 포장 균열 | | 3.0 | | 3.00 | m | 1 | 3.00 | |

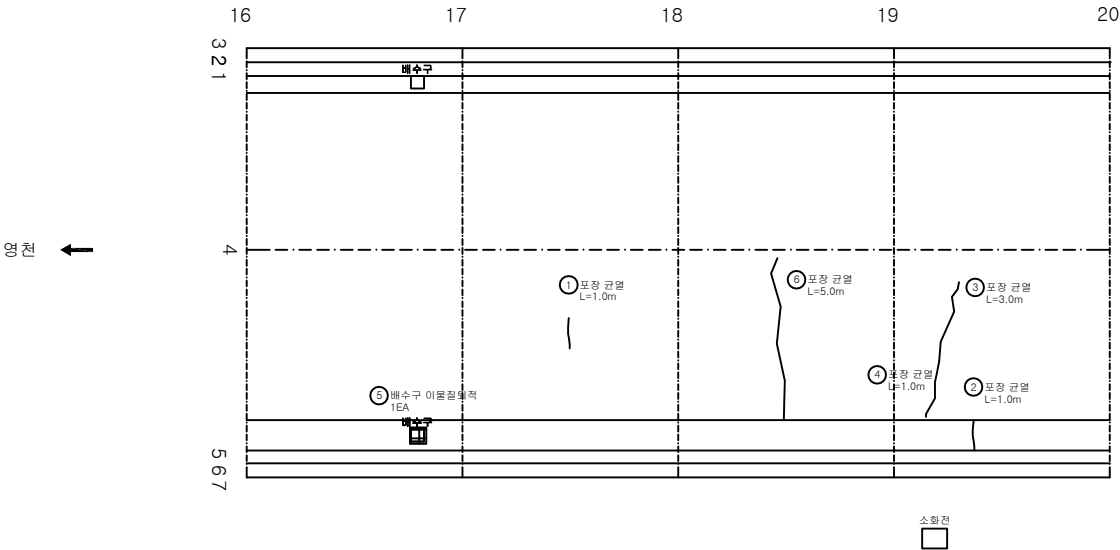
| 번호 | 발생<br>년도 | 부재 | 손상내용 | 손상현황 | | | | | | | 비고 |
|---|---|---|---|---|---|---|---|---|---|---|---|
| 1 | 20상 | 포장 | 포장 균열 | | 1.0 | | 1.00 | m | 1 | 1.00 | |
| 2 | 20상 | 포장 | 포장 균열 | | 1.0 | | 1.00 | m | 1 | 1.00 | |
| 3 | 21상 | 포장 | 포장 균열 | | 3.0 | | 3.00 | m | 1 | 3.00 | |
| 4 | 21하 | 포장 | 포장 균열 | | 1.0 | | 1.00 | m | 1 | 1.00 | |
| 6 | 23하 | 포장 | 포장 균열 | | 5.0 | | 5.00 | m | 1 | 5.00 | |

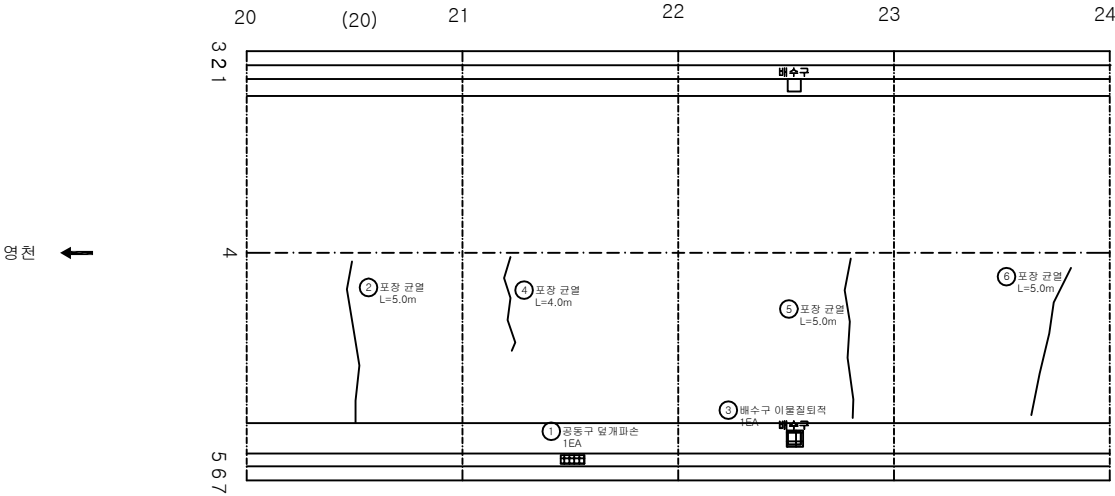
| 번호 | 발생<br>년도 | 부재 | 손상내용 | 손상현황 | | | | | | | 비고 |
|---|---|---|---|---|---|---|---|---|---|---|---|
| 2 | 21상 | 포장 | 포장 균열 | | 5.0 | | 5.00 | m | 1 | 5.00 | |
| 4 | 23하 | 포장 | 포장 균열 | | 4.0 | | 4.00 | m | 1 | 4.00 | |
| 5 | 23하 | 포장 | 포장 균열 | | 5.0 | | 5.00 | m | 1 | 5.00 | |
| 6 | 23하 | 포장 | 포장 균열 | | 5.0 | | 5.00 | m | 1 | 5.00 | |

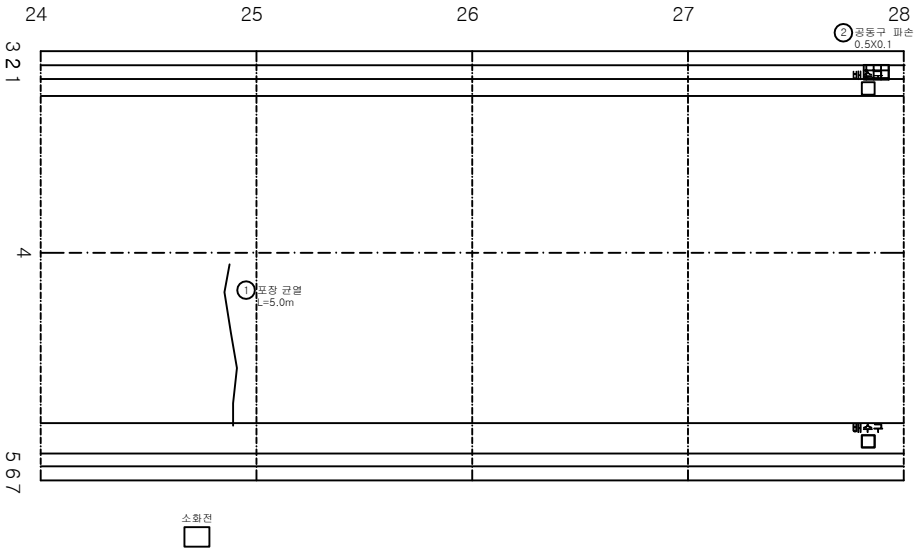
| 번호 | 발생<br>년도 | 부재 | 손상내용 | 손상현황 | | | | | | 비 고 | |
|---|---|---|---|---|---|---|---|---|---|---|---|
| 1 | 21상 | 포장 | 포장 균열 | | 5.0 | | 5.00 | m | 1 | 5.00 | |

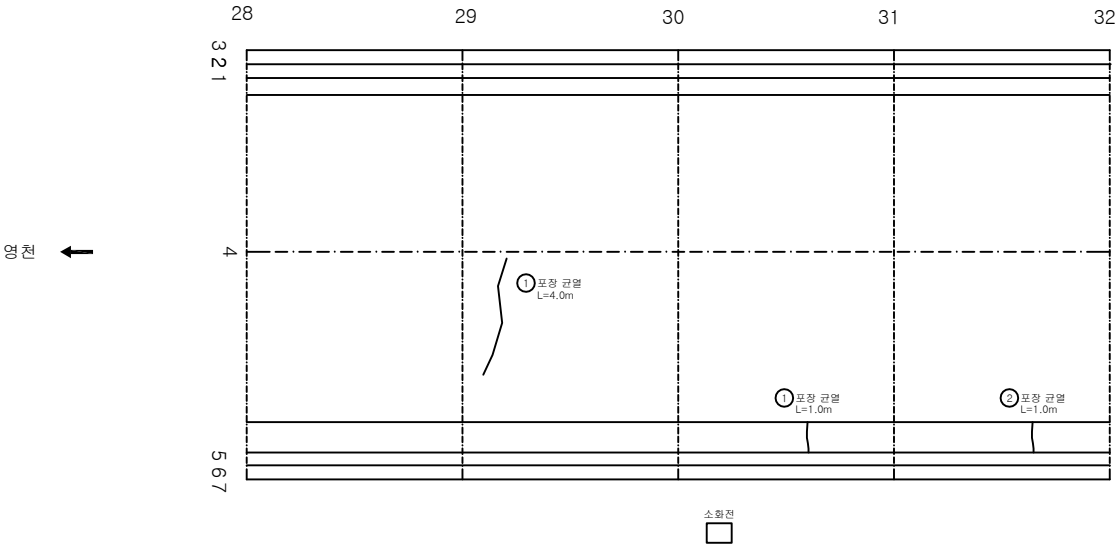
| 번호 | 발생<br>년도 | 부재 | 손상내용 | 손상현황 | | | | | | 비 고 | |
|---|---|---|---|---|---|---|---|---|---|---|---|
| 1 | 20상 | 포장 | 포장 균열 | | 1.0 | | 1.00 | m | 1 | 1.00 | |
| 2 | 20상 | 포장 | 포장 균열 | | 1.0 | | 1.00 | m | 1 | 1.00 | |
| 3 | 23하 | 포장 | 포장 균열 | | 4.0 | | 4.00 | m | 1 | 4.00 | |

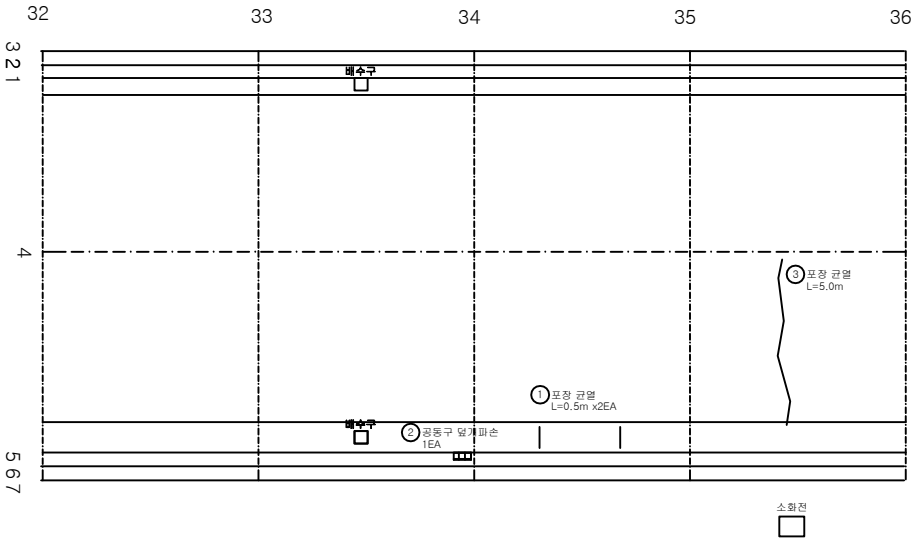
| 번호 | 발생<br>년도 | 부재 | 손상내용 | 손상현황 | | | | | | | 비 고 |
|---|---|---|---|---|---|---|---|---|---|---|---|
| 1 | 19하 | 포장 | 포장 균열 | | 0.5 | | 0.50 | m | 2 | 1.00 | |
| 3 | 23하 | 포장 | 포장 균열 | | 5.0 | | 5.00 | m | 1 | 5.00 | |

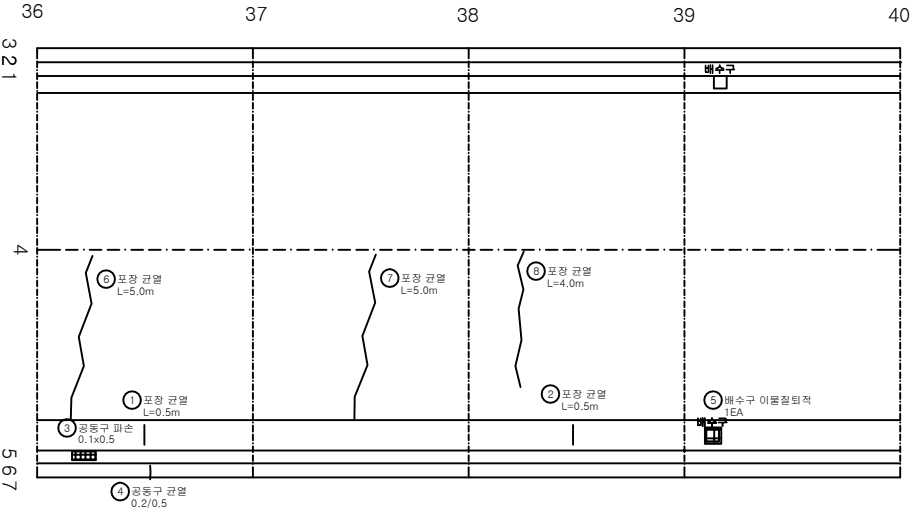
| 번호 | 발생<br>년도 | 부재 | 손상내용 | 손상현황 | | | | | | | 비고 |
|---|---|---|---|---|---|---|---|---|---|---|---|
| 1 | 19하 | 포장 | 포장 균열 | | 0.5 | | 0.50 | m | 1 | 0.50 | |
| 2 | 19하 | 포장 | 포장 균열 | | 0.5 | | 0.50 | m | 1 | 0.50 | |
| 4 | 20상 | 공동구 | 공동구 균열 | 0.2 | 0.5 | | 0.50 | m | 1 | 0.50 | |
| 6 | 23하 | 포장 | 포장 균열 | | 5.0 | | 5.00 | m | 1 | 5.00 | |
| 7 | 23하 | 포장 | 포장 균열 | | 5.0 | | 5.00 | m | 1 | 5.00 | |
| 8 | 23하 | 포장 | 포장 균열 | | 4.0 | | 4.00 | m | 1 | 4.00 | |

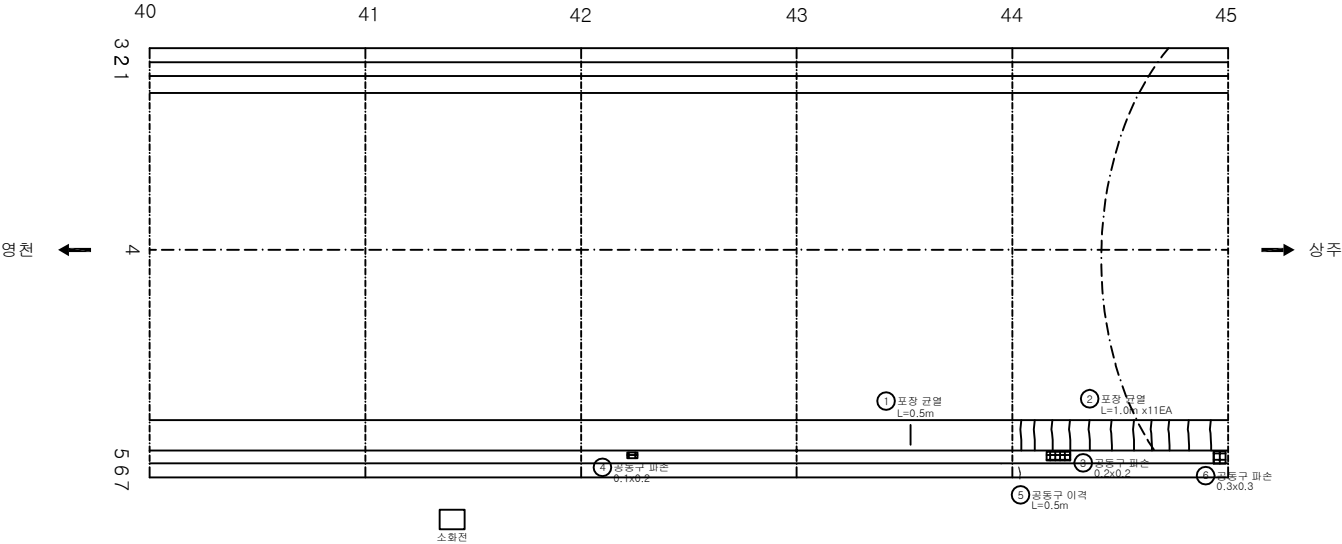
| 번호 | 발생<br>년도 | 부재 | 손상내용 | 손상현황 | | | | | | | 비고 |
|---|---|---|---|---|---|---|---|---|---|---|---|
| 1 | 19하 | 포장 | 포장 균열 | | 0.5 | | 0.50 | m | 1 | 0.50 | |
| 2 | 20상 | 포장 | 포장 균열 | | 1.0 | | 1.00 | m | 11 | 11.00 | |

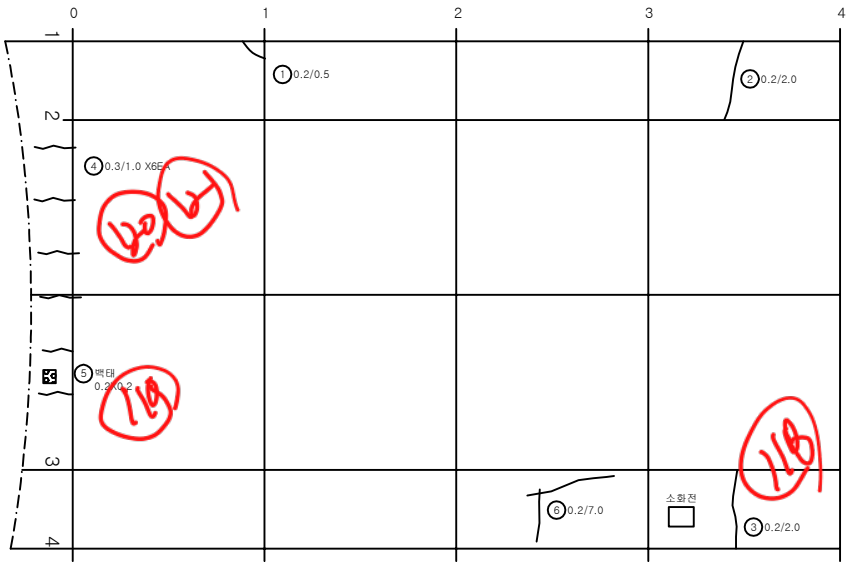
| 번호 | 발생<br>년도 | 부재 | 손상내용 | 손상현황 | | | | | | | 비고 |
|---|---|---|---|---|---|---|---|---|---|---|---|
| 1 | 19하 | 속박부 | 균열(Cw=0.3mm미만) | 0.2 | 0.5 | | 0.50 | m | 1 | 0.50 | |
| 2 | 19하 | 속박부 | 균열(Cw=0.3mm미만) | 0.2 | 2.0 | | 2.00 | m | 1 | 2.00 | |
| 3 | 19하 | 속박부 | 균열(Cw=0.3mm미만) | 0.2 | 2.0 | | 2.00 | m | 1 | 2.00 | |
| 4 | 23하 | 천단부 | 균열(Cw=0.3mm이상) | 0.3 | 1.0 | | 1.00 | m | 6 | 6.00 | |
| 6 | 23하 | 속박부 | 균열(Cw=0.3mm미만) | 0.2 | 7.0 | | 7.00 | m | 1 | 7.00 | |

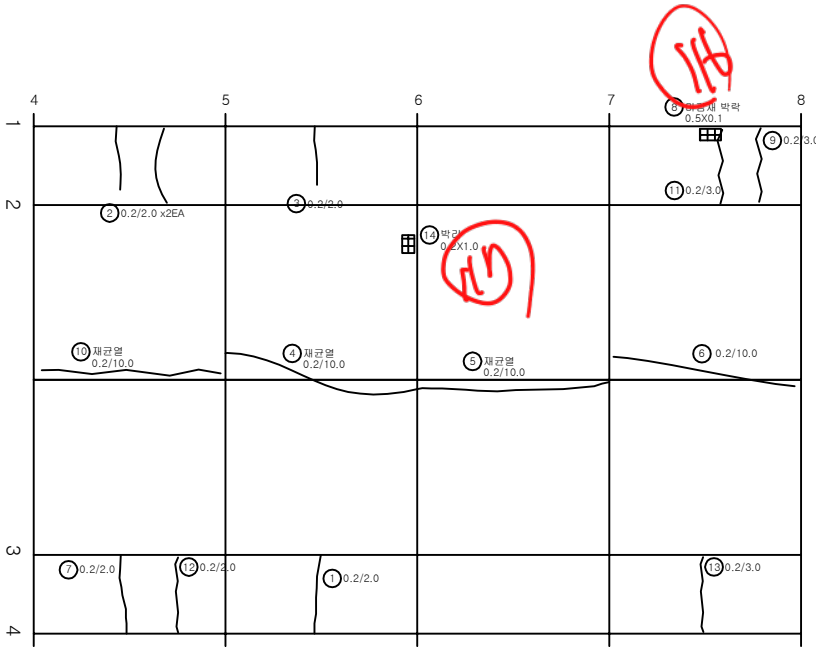
ID:중구터널(상주)-라이닝 Span No.5~8

| 번호 | 발생<br>년도 | 부재 | 손상내용 | 손상현황 | | | | | | | 비고 |
|---|---|---|---|---|---|---|---|---|---|---|---|
| 1 | 20상 | 속박부 | 균열(Cw=0.3mm미만) | 0.2 | 2.0 | | 2.00 | m | 1 | 2.00 | |
| 2 | 20상 | 속박부 | 균열(Cw=0.3mm미만) | 0.2 | 2.0 | | 2.00 | m | 2 | 4.00 | |
| 3 | 20상 | 속박부 | 균열(Cw=0.3mm미만) | 0.2 | 2.0 | | 2.00 | m | 1 | 2.00 | |
| 4 | 19하 | 천단부 | 재균열(Cw=0.3mm미만) | 0.2 | 10.0 | | 10.00 | m | 1 | 10.00 | |
| 5 | 20상 | 천단부 | 재균열(Cw=0.3mm미만) | 0.2 | 10.0 | | 10.00 | m | 1 | 10.00 | |
| 6 | 19하 | 천단부 | 균열(Cw=0.3mm미만) | 0.2 | 10.0 | | 10.00 | m | 1 | 10.00 | |
| 7 | 20상 | 속박부 | 균열(Cw=0.3mm미만) | 0.2 | 2.0 | | 2.00 | m | 1 | 2.00 | |
| 9 | 21하 | 속박부 | 균열(Cw=0.3mm미만) | 0.2 | 3.0 | | 3.00 | m | 1 | 3.00 | |
| 10 | 21하 | 천단부 | 재균열(Cw=0.3mm미만) | 0.2 | 10.0 | | 10.00 | m | 1 | 10.00 | |
| 11 | 23하 | 속박부 | 균열(Cw=0.3mm미만) | 0.2 | 3.0 | | 3.00 | m | 1 | 3.00 | |
| 12 | 23하 | 속박부 | 균열(Cw=0.3mm미만) | 0.2 | 2.0 | | 2.00 | m | 1 | 2.00 | |
| 13 | 23하 | 속박부 | 균열(Cw=0.3mm미만) | 0.2 | 3.0 | | 3.00 | m | 1 | 3.00 | |

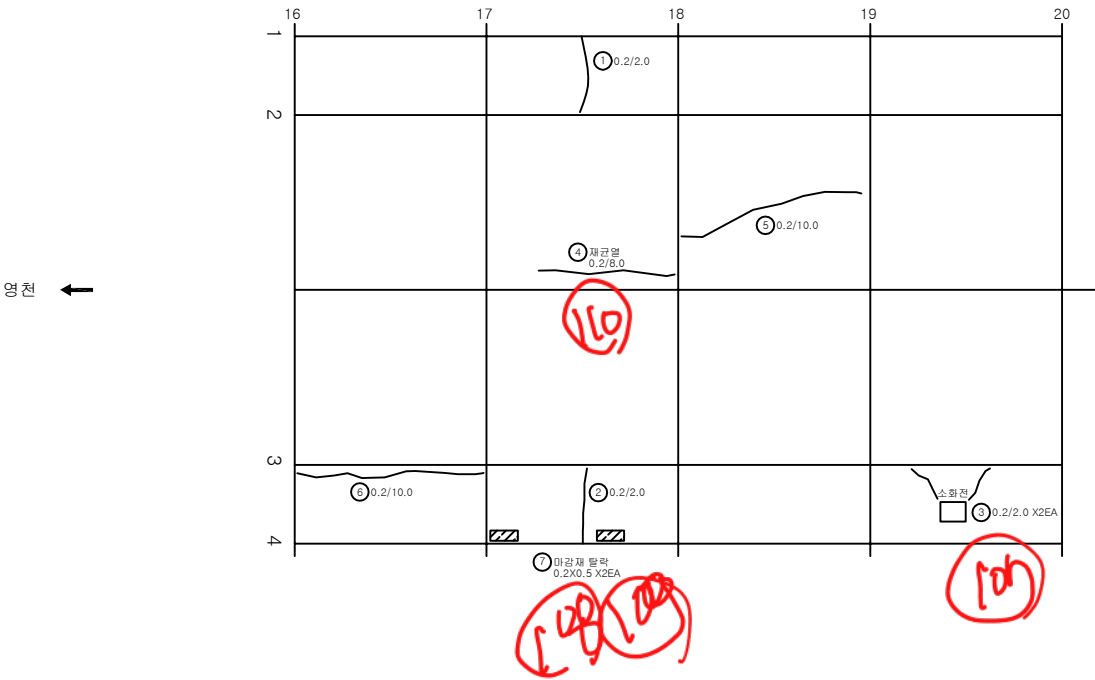
| 번호 | 발생<br>년도 | 부재 | 손상내용 | 손상현황 | | | | | | | 비고 |
|---|---|---|---|---|---|---|---|---|---|---|---|
| 1 | 19하 | 측벽부 | 균열(Cw=0.3mm미만) | 0.2 | 2.0 | | 2.00 | m | 1 | 2.00 | |
| 2 | 19하 | 측벽부 | 균열(Cw=0.3mm미만) | 0.2 | 2.0 | | 2.00 | m | 1 | 2.00 | |
| 3 | 21하 | 측벽부 | 균열(Cw=0.3mm미만) | 0.2 | 2.0 | | 2.00 | m | 2 | 4.00 | |
| 4 | 21하 | 천단부 | 재균열(Cw=0.3mm미만) | 0.2 | 8.0 | | 8.00 | m | 1 | 8.00 | |
| 5 | 21하 | 천단부 | 균열(Cw=0.3mm미만) | 0.2 | 10.0 | | 10.00 | m | 1 | 10.00 | |
| 6 | 23하 | 측벽부 | 균열(Cw=0.3mm미만) | 0.2 | 10.0 | | 10.00 | m | 1 | 10.00 | |

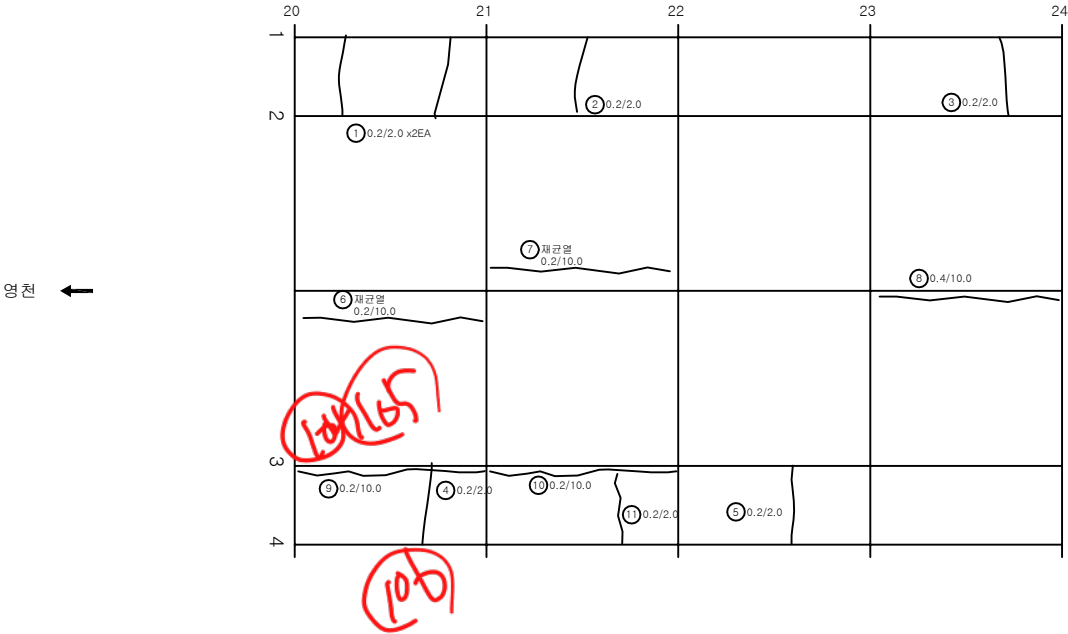
| 번호 | 발생<br>년도 | 부재 | 손상내용 | 손상현황 | | | | | | | 비고 |
|---|---|---|---|---|---|---|---|---|---|---|---|
| 1 | 19하 | 속벽부 | 균열(Cw=0.3mm미만) | 0.2 | 2.0 | | 2.00 | m | 2 | 4.00 | |
| 2 | 19하 | 속벽부 | 균열(Cw=0.3mm미만) | 0.2 | 2.0 | | 2.00 | m | 1 | 2.00 | |
| 3 | 19하 | 속벽부 | 균열(Cw=0.3mm미만) | 0.2 | 2.0 | | 2.00 | m | 1 | 2.00 | |
| 4 | 19하 | 속벽부 | 균열(Cw=0.3mm미만) | 0.2 | 2.0 | | 2.00 | m | 1 | 2.00 | |
| 5 | 21하 | 속벽부 | 균열(Cw=0.3mm미만) | 0.2 | 2.0 | | 2.00 | m | 1 | 2.00 | |
| 6 | 21하 | 천단부 | 재균열(Cw=0.3mm미만) | 0.2 | 10.0 | | 10.00 | m | 1 | 10.00 | |
| 7 | 21하 | 천단부 | 재균열(Cw=0.3mm미만) | 0.2 | 10.0 | | 10.00 | m | 1 | 10.00 | |
| 8 | 21하 | 천단부 | 균열(Cw=0.3mm이상) | 0.4 | 10.0 | | 10.00 | m | 1 | 10.00 | |
| 9 | 23하 | 속벽부 | 균열(Cw=0.3mm미만) | 0.2 | 10.0 | | 10.00 | m | 1 | 10.00 | |
| 10 | 23하 | 속벽부 | 균열(Cw=0.3mm미만) | 0.2 | 10.0 | | 10.00 | m | 1 | 10.00 | |
| 11 | 23하 | 속벽부 | 균열(Cw=0.3mm미만) | 0.2 | 2.0 | | 2.00 | m | 1 | 2.00 | |

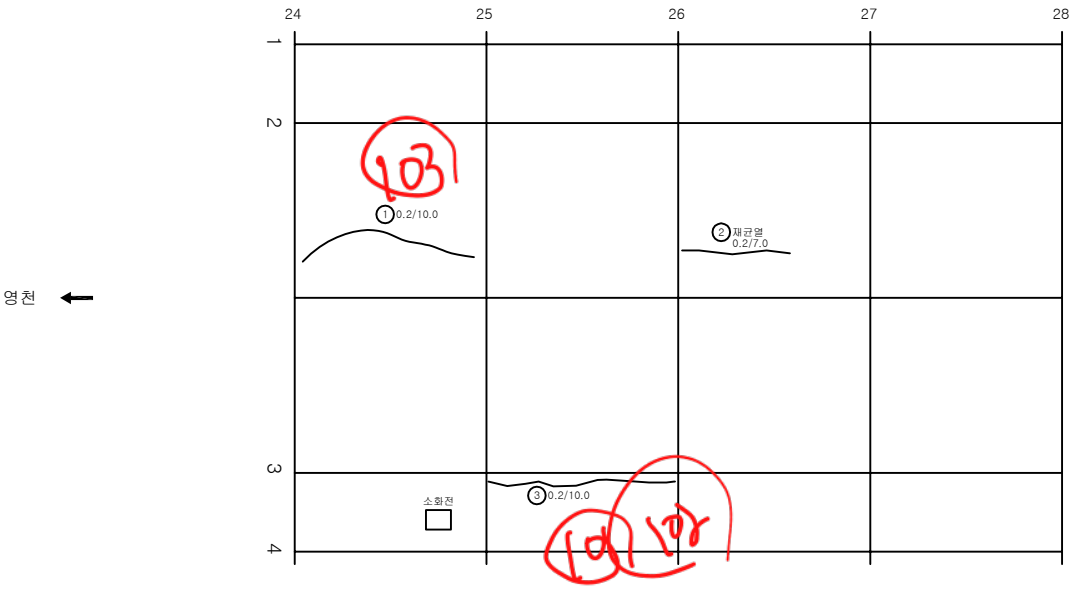
| 번호 | 발생<br>년도 | 부재 | 손상내용 | 손상현황 | | | | | | | 비고 |
|---|---|---|---|---|---|---|---|---|---|---|---|
| 1 | 19하 | 천단부 | 균열(Cw=0.3mm미만) | 0.2 | 10.0 | | 10.00 | m | 1 | 10.00 | |
| 2 | 21하 | 천단부 | 재균열(Cw=0.3mm미만) | 0.2 | 7.0 | | 7.00 | m | 1 | 7.00 | |
| 3 | 23하 | 측벽부 | 균열(Cw=0.3mm미만) | 0.2 | 10.0 | | 10.00 | m | 1 | 10.00 | |

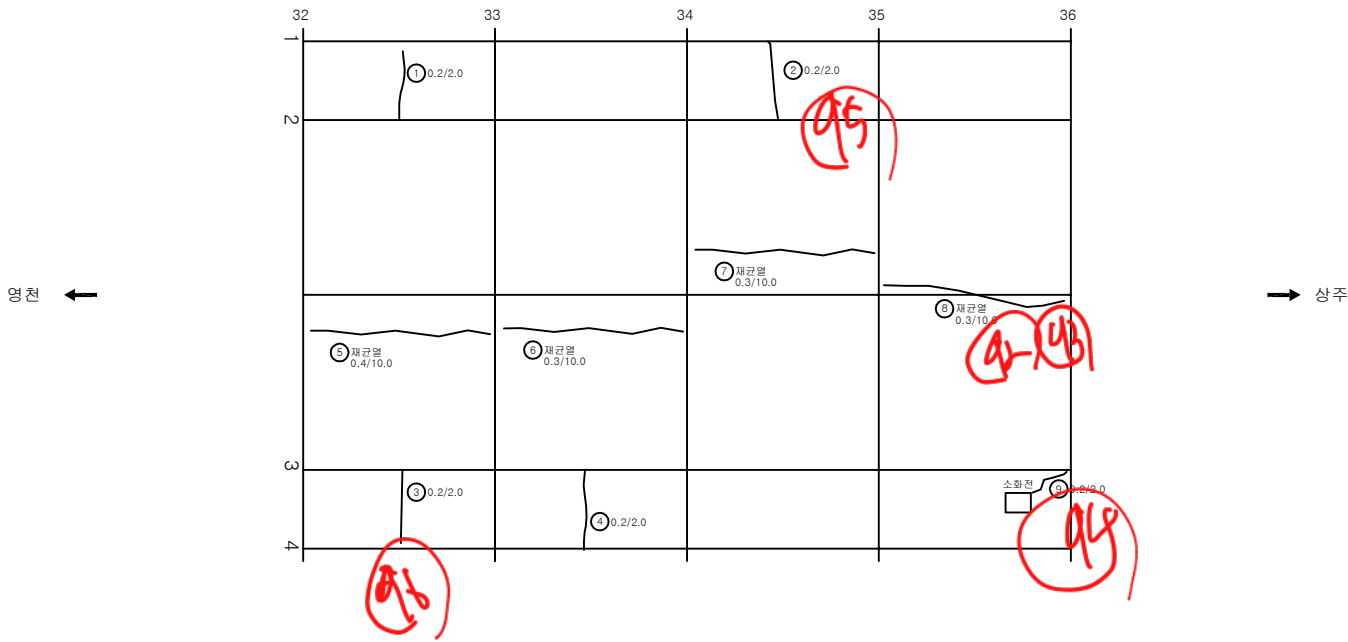
| 번호 | 발생<br>년도 | 부재 | 손상내용 | 손상현황 | | | | | | | 비고 |
|---|---|---|---|---|---|---|---|---|---|---|---|
| 1 | 20상 | 속박부 | 균열(Cw=0.3mm미만) | 0.2 | 2.0 | | 2.00 | m | 1 | 2.00 | |
| 2 | 19하 | 속박부 | 균열(Cw=0.3mm미만) | 0.2 | 2.0 | | 2.00 | m | 1 | 2.00 | |
| 3 | 19하 | 속박부 | 균열(Cw=0.3mm미만) | 0.2 | 2.0 | | 2.00 | m | 1 | 2.00 | |
| 4 | 21하 | 속박부 | 균열(Cw=0.3mm미만) | 0.2 | 2.0 | | 2.00 | m | 1 | 2.00 | |
| 5 | 21하 | 천단부 | 재균열(Cw=0.3mm이상) | 0.4 | 10.0 | | 10.00 | m | 1 | 10.00 | |
| 6 | 21하 | 천단부 | 재균열(Cw=0.3mm이상) | 0.3 | 10.0 | | 10.00 | m | 1 | 10.00 | |
| 7 | 21하 | 천단부 | 재균열(Cw=0.3mm이상) | 0.3 | 10.0 | | 10.00 | m | 1 | 10.00 | |
| 8 | 21하 | 천단부 | 재균열(Cw=0.3mm이상) | 0.3 | 10.0 | | 10.00 | m | 1 | 10.00 | |
| 9 | 23하 | 속박부 | 균열(Cw=0.3mm미만) | 0.2 | 2.0 | | 2.00 | m | 1 | 2.00 | |

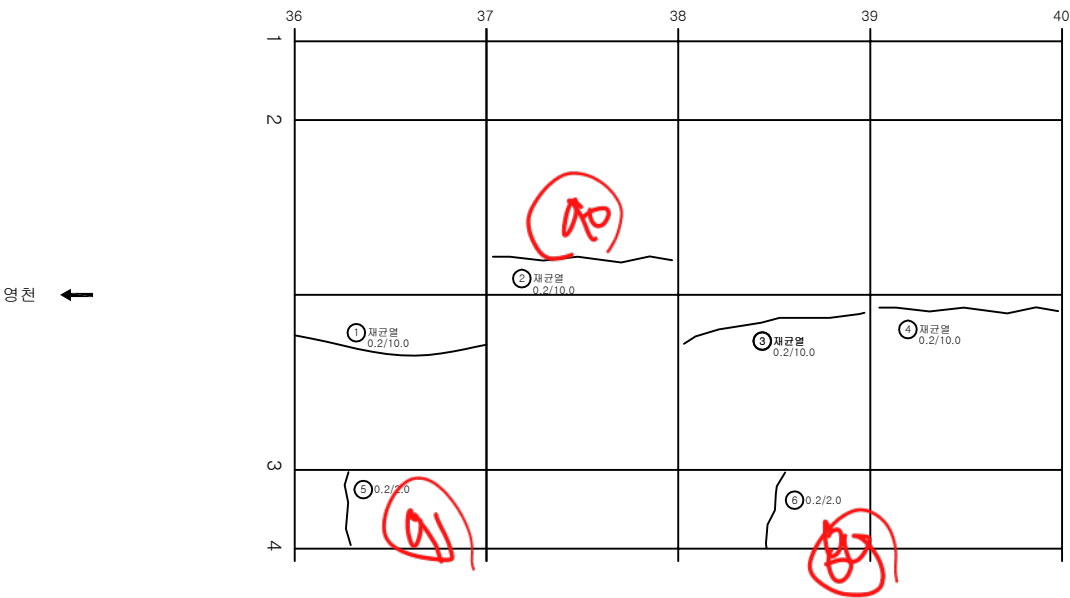
| 번호 | 발생<br>년도 | 부재 | 손상내용 | 손상현황 | | | | | | | 비고 |
|---|---|---|---|---|---|---|---|---|---|---|---|
| 1 | 19하 | 천단부 | 재균열(Cw=0.3mm미만) | 0.2 | 10.0 | | 10.00 | m | 1 | 10.00 | |
| 2 | 21하 | 천단부 | 재균열(Cw=0.3mm미만) | 0.2 | 10.0 | | 10.00 | m | 1 | 10.00 | |
| 3 | 21하 | 천단부 | 재균열(Cw=0.3mm미만) | 0.2 | 10.0 | | 10.00 | m | 1 | 10.00 | |
| 4 | 21하 | 천단부 | 재균열(Cw=0.3mm미만) | 0.2 | 10.0 | | 10.00 | m | 1 | 10.00 | |
| 5 | 23하 | 측벽부 | 균열(Cw=0.3mm미만) | 0.2 | 2.0 | | 2.00 | m | 1 | 2.00 | |
| 6 | 23하 | 측벽부 | 균열(Cw=0.3mm미만) | 0.2 | 2.0 | | 2.00 | m | 1 | 2.00 | |

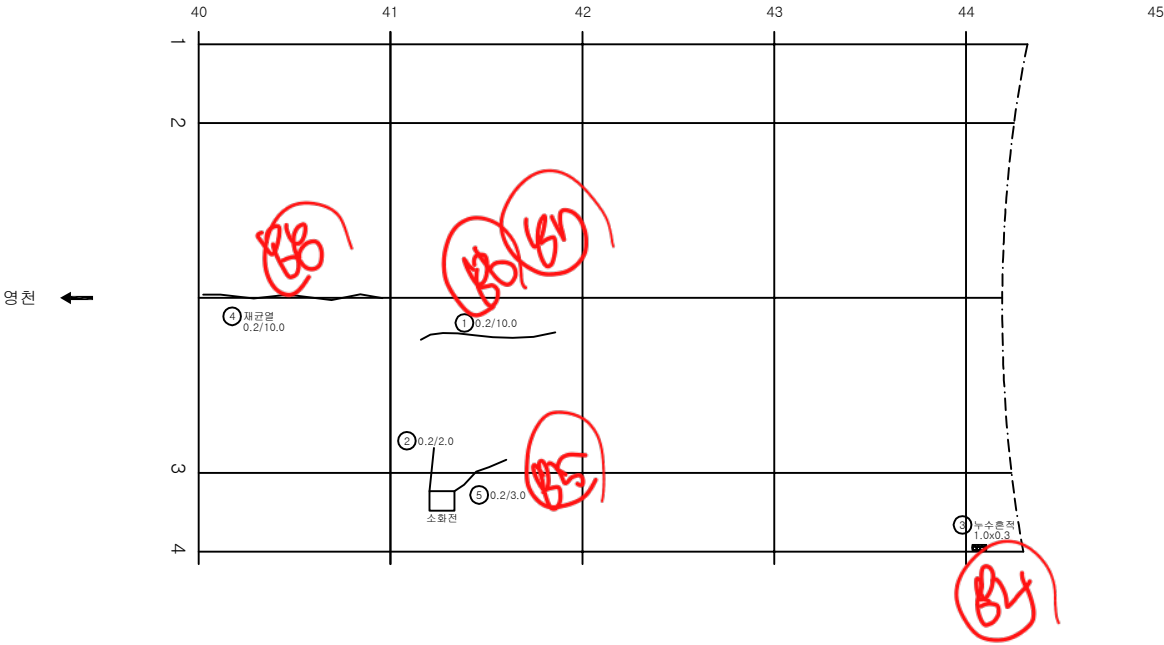
| 번호 | 발생<br>년도 | 부재 | 손상내용 | 손상현황 | | | | | | | 비고 |
|---|---|---|---|---|---|---|---|---|---|---|---|
| 1 | 19하 | 천단부 | 균열(Cw=0.3mm미만) | 0.2 | 10.0 | | 10.00 | m | 1 | 10.00 | |
| 2 | 19하 | 측벽부 | 균열(Cw=0.3mm미만) | 0.2 | 2.0 | | 2.00 | m | 1 | 2.00 | |
| 3 | 20상 | 측벽부 | 누수흔적 | | 1.0 | 0.3 | 0.30 | m | 1 | 0.30 | |
| 4 | 21하 | 천단부 | 재균열(Cw=0.3mm미만) | 0.2 | 10.0 | | 10.00 | m | 1 | 10.00 | |
| 5 | 23하 | 측벽부 | 균열(Cw=0.3mm미만) | 0.2 | 3.0 | | 3.00 | m | 1 | 3.00 | |

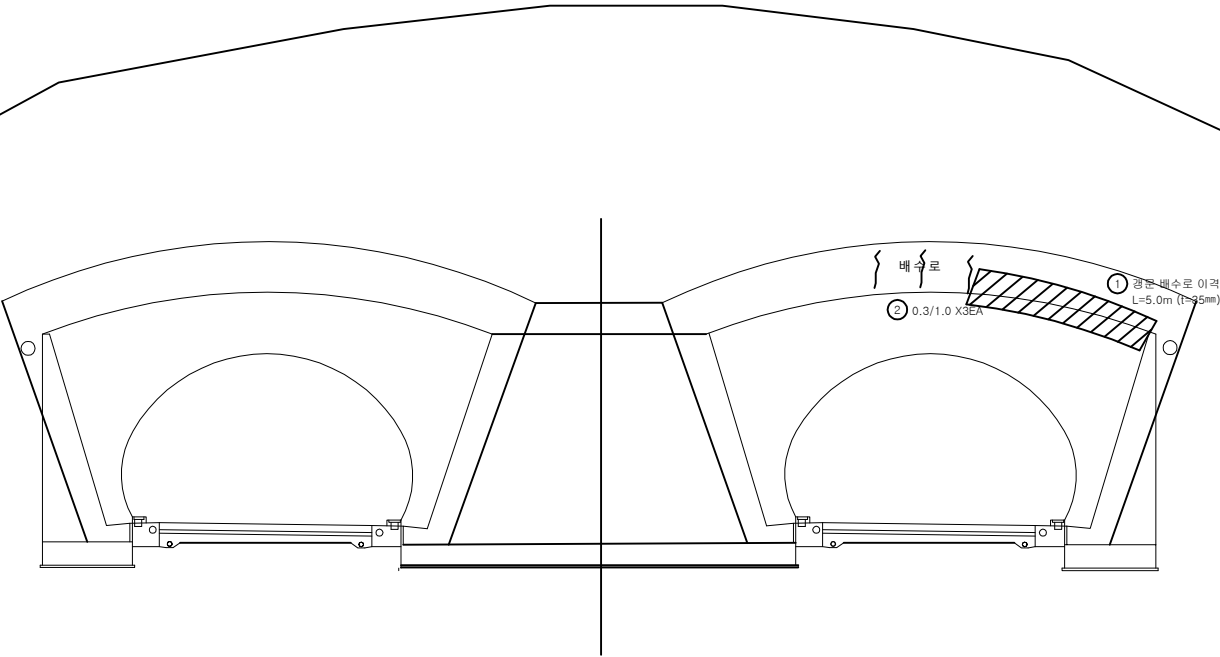
| 번호 | 발생<br>년도 | 부재 | 손상내용 | 손상현황 | | | | | | | 비 고 |
|---|---|---|---|---|---|---|---|---|---|---|---|
| 2 | 21하 | 배수시설 | 균열(Cw=0.3mm이상) | 0.3 | 1.0 | | 1.00 | m | 3 | 3.00 | |

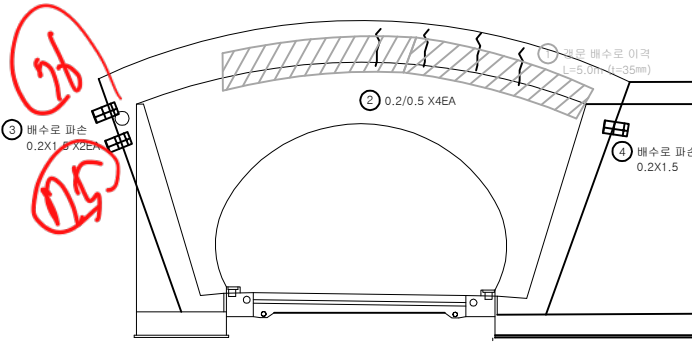
| 번호 | 발생<br>년도 | 부재 | 손상내용 | 손상현황 | | | | | | 비 고 | |
|---|---|---|---|---|---|---|---|---|---|---|---|
| 2 | 21하 | 배수시설 | 균열(Cw=0.3mm미만) | 0.2 | 0.5 | | 0.50 | m | 4 | 2.00 | |
