상주영천고속도로 2024~2025년 시설물 안전점검 용역  
(2024년 상반기 정기안전점검)

# 외 관 조 사 망 도

중구터널(영천방향)

2024.06

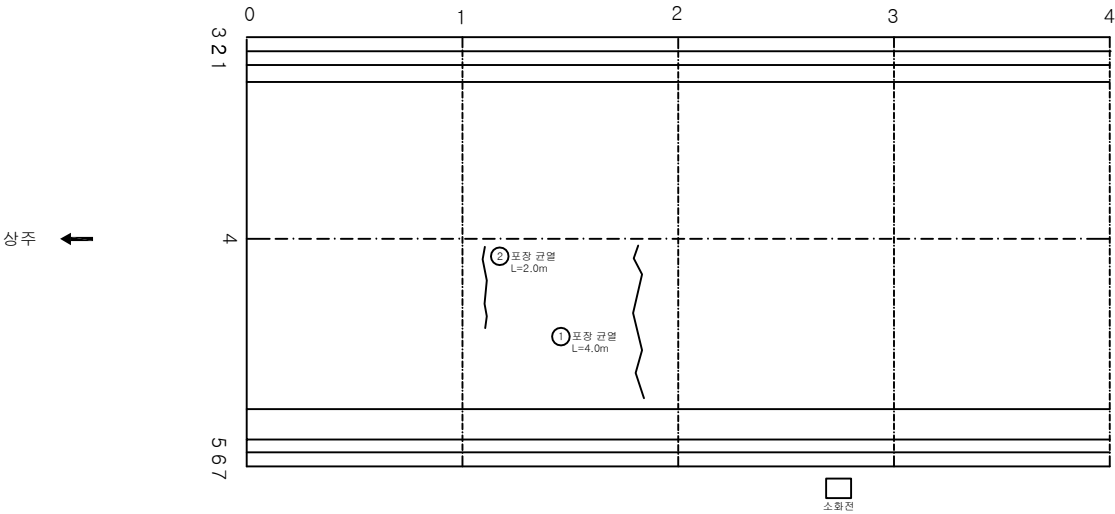
ID:중구터널(영천)-포장,공동구 Span No.1~4

| 번호 | 발생<br>년도 | 부재 | 손상내용 | 손상현황 | | | | | | 비 고 | |
|---|---|---|---|---|---|---|---|---|---|---|---|
| 1 | 21하 | 포장 | 포장 균열 | | 4.0 | | 4.00 | m | 1 | 4.00 | |
| 2 | 23하 | 포장 | 포장 균열 | | 2.0 | | 2.00 | m | 1 | 2.00 | |

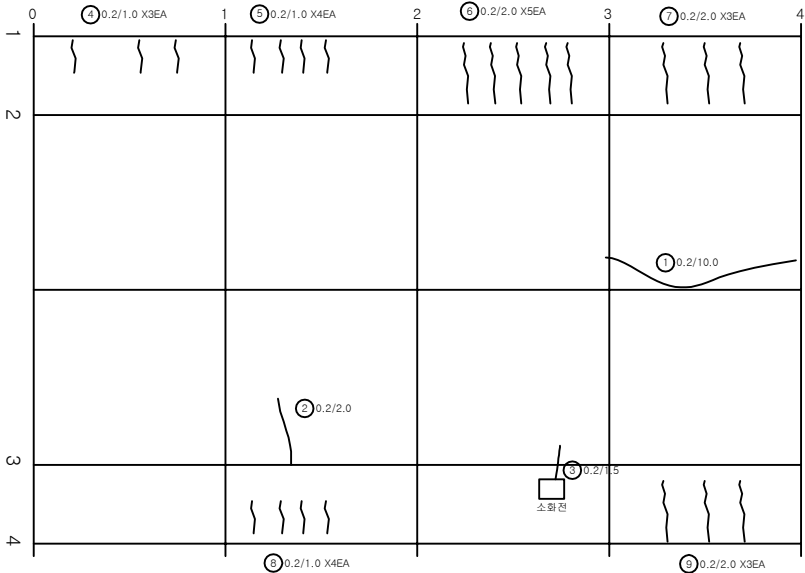
| 번호 | 발생<br>년도 | 부재 | 손상내용 | 손상현황 | | | | | | | 비고 |
|---|---|---|---|---|---|---|---|---|---|---|---|
| 1 | 19하 | 천단부 | 균열(Cw=0.3mm미만) | 0.2 | 10.0 | | 10.00 | m | 1 | 10.00 | |
| 2 | 20상 | 천단부 | 균열(Cw=0.3mm미만) | 0.2 | 2.0 | | 2.00 | m | 1 | 2.00 | |
| 3 | 20상 | 천단부 | 균열(Cw=0.3mm미만) | 0.2 | 1.5 | | 1.50 | m | 1 | 1.50 | |
| 4 | 21상 | 측벽부 | 균열(Cw=0.3mm미만) | 0.2 | 1.0 | | 1.00 | m | 3 | 3.00 | |
| 5 | 21상 | 측벽부 | 균열(Cw=0.3mm미만) | 0.2 | 1.0 | | 1.00 | m | 4 | 4.00 | |
| 6 | 21상 | 측벽부 | 균열(Cw=0.3mm미만) | 0.2 | 2.0 | | 2.00 | m | 5 | 10.00 | |
| 7 | 21상 | 측벽부 | 균열(Cw=0.3mm미만) | 0.2 | 2.0 | | 2.00 | m | 3 | 6.00 | |
| 8 | 21상 | 측벽부 | 균열(Cw=0.3mm미만) | 0.2 | 1.0 | | 1.00 | m | 4 | 4.00 | |
| 9 | 21상 | 측벽부 | 균열(Cw=0.3mm미만) | 0.2 | 2.0 | | 2.00 | m | 3 | 6.00 | |

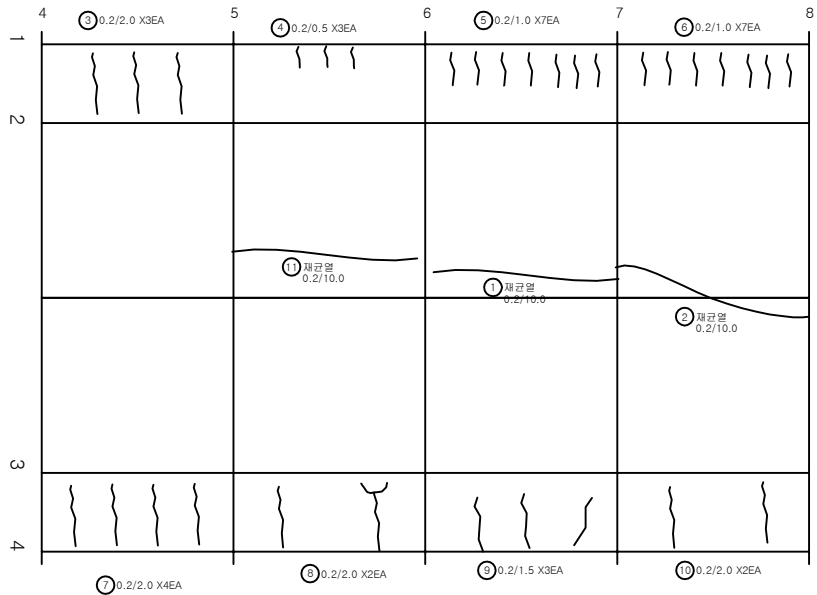
ID:중구터널(영천)-라이닝 Span No.5~8

| 번호 | 발생<br>년도 | 부재 | 손상내용 | 손상현황 | | | | | | | 비고 |
|---|---|---|---|---|---|---|---|---|---|---|---|
| 1 | 19하 | 천단부 | 재균열(Cw=0.3mm미만) | 0.2 | 10.0 | | 10.00 | m | 1 | 10.00 | |
| 2 | 19하 | 천단부 | 재균열(Cw=0.3mm미만) | 0.2 | 10.0 | | 10.00 | m | 1 | 10.00 | |
| 3 | 21상 | 측벽부 | 균열(Cw=0.3mm미만) | 0.2 | 2.0 | | 2.00 | m | 3 | 6.00 | |
| 4 | 21상 | 측벽부 | 균열(Cw=0.3mm미만) | 0.2 | 0.5 | | 0.50 | m | 3 | 1.50 | |
| 5 | 21상 | 측벽부 | 균열(Cw=0.3mm미만) | 0.2 | 1.0 | | 1.00 | m | 7 | 7.00 | |
| 6 | 21상 | 측벽부 | 균열(Cw=0.3mm미만) | 0.2 | 1.0 | | 1.00 | m | 7 | 7.00 | |
| 7 | 21상 | 측벽부 | 균열(Cw=0.3mm미만) | 0.2 | 2.0 | | 2.00 | m | 4 | 8.00 | |
| 8 | 21상 | 측벽부 | 균열(Cw=0.3mm미만) | 0.2 | 2.0 | | 2.00 | m | 2 | 4.00 | |
| 9 | 21상 | 측벽부 | 균열(Cw=0.3mm미만) | 0.2 | 1.5 | | 1.50 | m | 3 | 4.50 | |
| 10 | 21상 | 측벽부 | 균열(Cw=0.3mm미만) | 0.2 | 2.0 | | 2.00 | m | 2 | 4.00 | |
| 11 | 21하 | 천단부 | 재균열(Cw=0.3mm미만) | 0.2 | 10.0 | | 10.00 | m | 1 | 10.00 | |

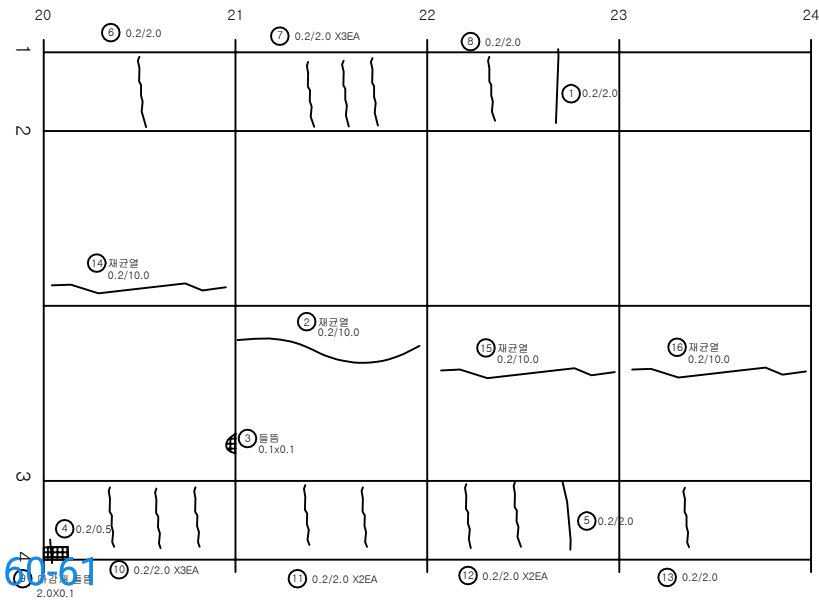
## ID:중구 터널 (영천)-라 이 닝 Span No.21~24

| 번호 | 발생<br>년도 | 부재 | 손상내용 | 손상현황 | | | | | | | 비고 |
|---|---|---|---|---|---|---|---|---|---|---|---|
| 1 | 19하 | 속벽부 | 균열(Cw=0.3mm미만) | 0.2 | 2.0 | | 2.00 | m | 1 | 2.00 | |
| 2 | 19하 | 속벽부 | 균열(Cw=0.3mm미만) | 0.2 | 2.0 | | 2.00 | m | 2 | 4.00 | |
| 3 | 19하 | 속벽부 | 균열(Cw=0.3mm미만) | 0.2 | 2.0 | | 2.00 | m | 1 | 2.00 | |
| 4 | 19하 | 속벽부 | 균열(Cw=0.3mm미만) | 0.2 | 2.0 | | 2.00 | m | 2 | 4.00 | |
| 5 | 21상 | 속벽부 | 균열(Cw=0.3mm미만) | 0.2 | 2.0 | | 2.00 | m | 3 | 6.00 | |
| 6 | 21상 | 천단부 | 균열(Cw=0.3mm미만) | 0.2 | 2.0 | | 2.00 | m | 2 | 4.00 | |
| 7 | 21상 | 속벽부 | 균열(Cw=0.3mm미만) | 0.2 | 2.0 | | 2.00 | m | 1 | 2.00 | |
| 8 | 21상 | 속벽부 | 균열(Cw=0.3mm미만) | 0.2 | 2.0 | | 2.00 | m | 3 | 6.00 | |
| 9 | 21상 | 속벽부 | 균열(Cw=0.3mm이상) | 0.3 | 1.0 | | 1.00 | m | 1 | 1.00 | |
| 10 | 21상 | 속벽부 | 균열(Cw=0.3mm미만) | 0.2 | 2.0 | | 2.00 | m | 1 | 2.00 | |
| 11 | 21상 | 속벽부 | 균열(Cw=0.3mm미만) | 0.2 | 2.0 | | 2.00 | m | 1 | 2.00 | |
| 12 | 21하 | 천단부 | 균열(Cw=0.3mm미만) | 0.2 | 10.0 | | 10.00 | m | 1 | 10.00 | |
| 13 | 21하 | 천단부 | 균열(Cw=0.3mm미만) | 0.2 | 10.0 | | 10.00 | m | 1 | 10.00 | |
| 14 | 21하 | 천단부 | 균열(Cw=0.3mm미만) | 0.2 | 10.0 | | 10.00 | m | 1 | 10.00 | |
| 15 | 21하 | 천단부 | 균열(Cw=0.3mm미만) | 0.2 | 10.0 | | 10.00 | m | 1 | 10.00 | |

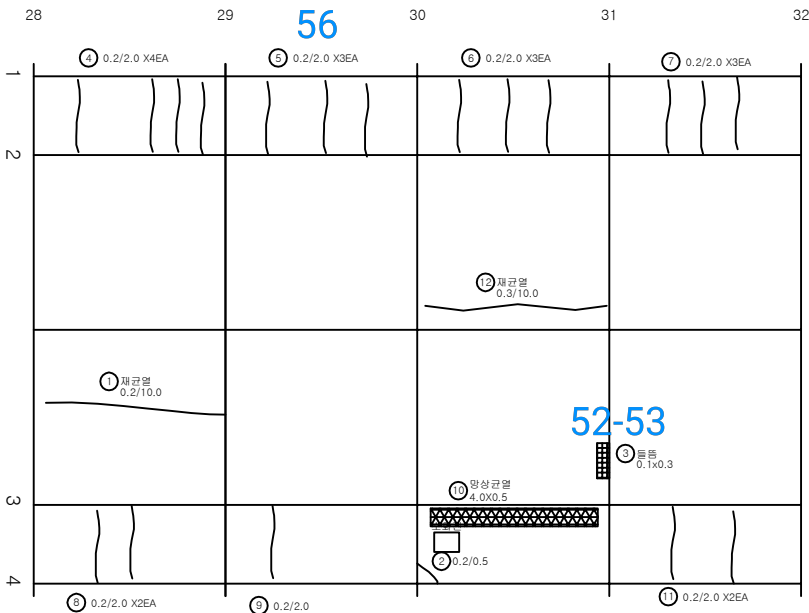
ID:중구터널(영천)-라이닝 Span No.29~32

| 번호 | 발생<br>년도 | 부재 | 손상내용 | 손상현황 | | | | | | | 비고 |
|---|---|---|---|---|---|---|---|---|---|---|---|
| 1 | 19하 | 천단부 | 재균열(Cw=0.3mm미만) | 0.2 | 10.0 | | 10.00 | m | 1 | 10.00 | |
| 2 | 20상 | 측벽부 | 균열(Cw=0.3mm미만) | 0.2 | 0.5 | | 0.50 | m | 1 | 0.50 | |
| 4 | 21상 | 측벽부 | 균열(Cw=0.3mm미만) | 0.2 | 2.0 | | 2.00 | m | 4 | 8.00 | |
| 5 | 21상 | 측벽부 | 균열(Cw=0.3mm미만) | 0.2 | 2.0 | | 2.00 | m | 3 | 6.00 | |
| 6 | 21상 | 측벽부 | 균열(Cw=0.3mm미만) | 0.2 | 2.0 | | 2.00 | m | 3 | 6.00 | |
| 7 | 21상 | 측벽부 | 균열(Cw=0.3mm미만) | 0.2 | 2.0 | | 2.00 | m | 3 | 6.00 | |
| 8 | 21상 | 측벽부 | 균열(Cw=0.3mm미만) | 0.2 | 2.0 | | 2.00 | m | 2 | 4.00 | |
| 9 | 21상 | 측벽부 | 균열(Cw=0.3mm미만) | 0.2 | 2.0 | | 2.00 | m | 1 | 2.00 | |
| 10 | 21상 | 측벽부 | 양상균열 | | 4.0 | 0.5 | 2.00 | m <sup>2</sup> | 1 | 2.00 | |
| 11 | 21상 | 측벽부 | 균열(Cw=0.3mm미만) | 0.2 | 2.0 | | 2.00 | m | 2 | 4.00 | |
| 12 | 23하 | 천단부 | 재균열(Cw=0.3mm이상) | 0.3 | 10.0 | | 10.00 | m | 1 | 10.00 | |

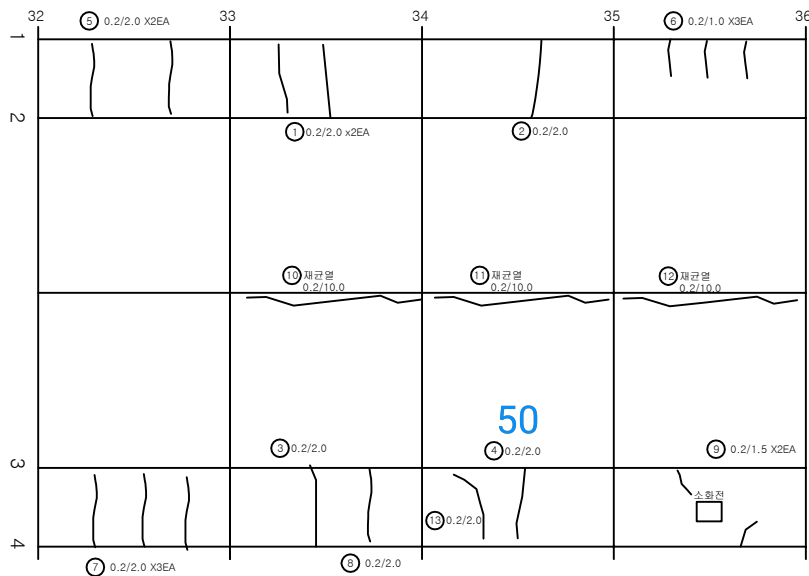
ID:중구터널(영천)-라이닝 Span No.33~36

| 번호 | 발생<br>년도 | 부재 | 손상내용 | 손상현황 | | | | | | | 비고 |
|---|---|---|---|---|---|---|---|---|---|---|---|
| 1 | 19하 | 속박부 | 균열(Cw=0.3mm미만) | 0.2 | 2.0 | | 2.00 | m | 2 | 4.00 | |
| 2 | 19하 | 속박부 | 균열(Cw=0.3mm미만) | 0.2 | 2.0 | | 2.00 | m | 1 | 2.00 | |
| 3 | 19하 | 속박부 | 균열(Cw=0.3mm미만) | 0.2 | 2.0 | | 2.00 | m | 1 | 2.00 | |
| 4 | 19하 | 속박부 | 균열(Cw=0.3mm미만) | 0.2 | 2.0 | | 2.00 | m | 1 | 2.00 | |
| 5 | 21상 | 속박부 | 균열(Cw=0.3mm미만) | 0.2 | 2.0 | | 2.00 | m | 2 | 4.00 | |
| 6 | 21상 | 속박부 | 균열(Cw=0.3mm미만) | 0.2 | 1.0 | | 1.00 | m | 3 | 3.00 | |
| 7 | 21상 | 속박부 | 균열(Cw=0.3mm미만) | 0.2 | 2.0 | | 2.00 | m | 3 | 6.00 | |
| 8 | 21상 | 속박부 | 균열(Cw=0.3mm미만) | 0.2 | 2.0 | | 2.00 | m | 1 | 2.00 | |
| 9 | 21상 | 속박부 | 균열(Cw=0.3mm미만) | 0.2 | 1.5 | | 1.50 | m | 2 | 3.00 | |
| 10 | 21하 | 천단부 | 균열(Cw=0.3mm미만) | 0.2 | 10.0 | | 10.00 | m | 1 | 10.00 | |
| 11 | 21하 | 천단부 | 균열(Cw=0.3mm미만) | 0.2 | 10.0 | | 10.00 | m | 1 | 10.00 | |
| 12 | 21하 | 천단부 | 균열(Cw=0.3mm미만) | 0.2 | 10.0 | | 10.00 | m | 1 | 10.00 | |
| 13 | 21하 | 속박부 | 균열(Cw=0.3mm미만) | 0.2 | 2.0 | | 2.00 | m | 1 | 2.00 | |
