상주영천고속도로 2024~2025년 시설물 안전점검 용역  
(2024년 상반기 정기안전점검)

## 외 관 조 사 망 도

중구터널(영천방향)

2024.06

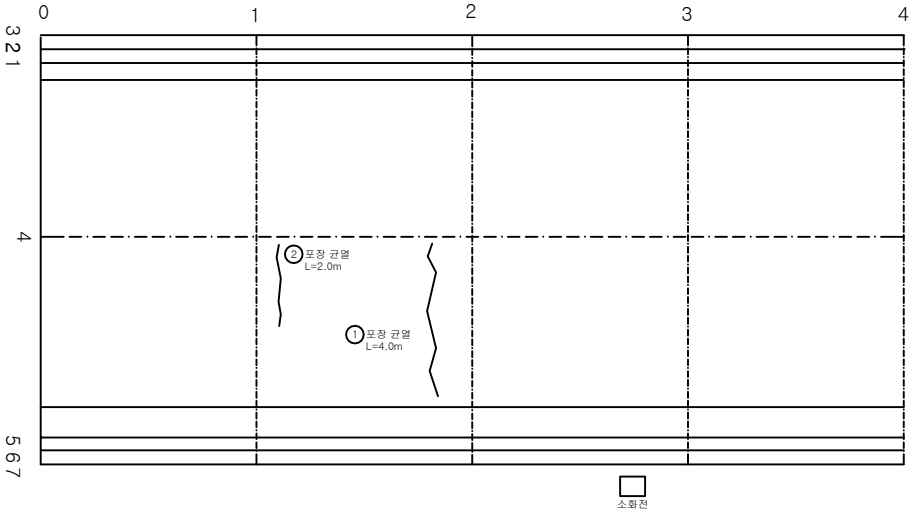
ID:중구터널(영천)-포장,공동구 Span No.1~4

| 번호 | 발생<br>년도 | 부재 | 손상내용 | 손상현황 | | | | | | 비 고 | |
|---|---|---|---|---|---|---|---|---|---|---|---|
| 1 | 21하 | 포장 | 포장 균열 | | 4.0 | | 4.00 | m | 1 | 4.00 | |
| 2 | 23하 | 포장 | 포장 균열 | | 2.0 | | 2.00 | m | 1 | 2.00 | |

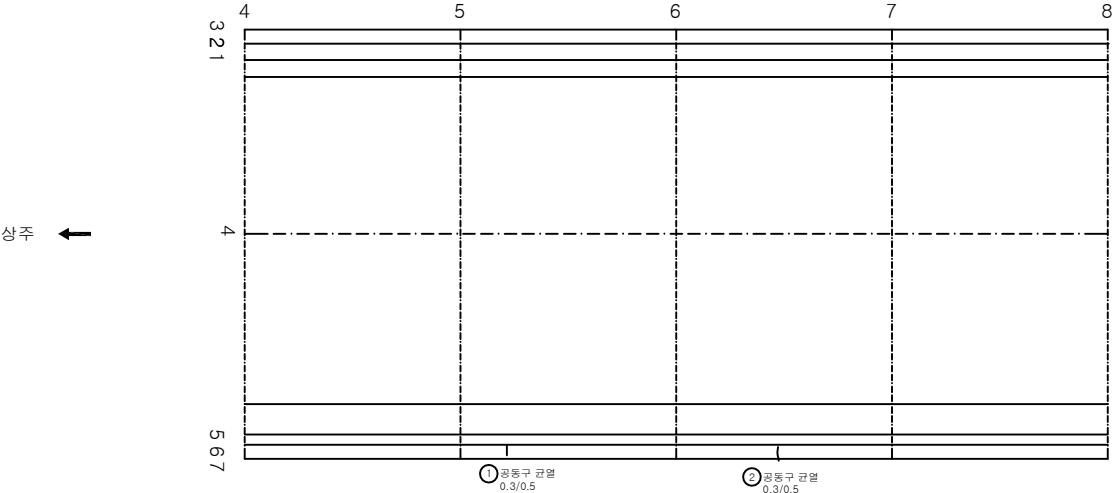
ID:중구터널(영천)-포장,공동구 Span No.5~8

| 번호 | 발생<br>년도 | 부재 | 손상내용 | 손상현황 | | | | | | | 비고 |
|---|---|---|---|---|---|---|---|---|---|---|---|
| 1 | 19하 | 공동구 | 공동구 균열 | 0.3 | 0.5 | | 0.50 | m | 1 | 0.50 | |
| 2 | 20상 | 공동구 | 공동구 균열 | 0.3 | 0.5 | | 0.50 | m | 1 | 0.50 | |

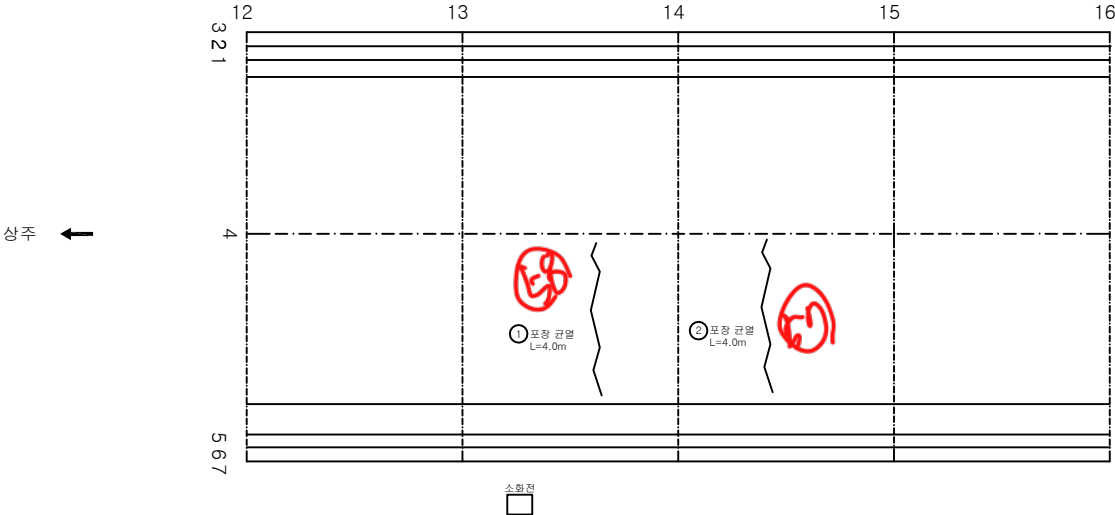
ID:중구터널(영천)-포장,공동구 Span No.13~16

| 번호 | 발생<br>년도 | 부재 | 손상내용 | 손상현황 | | | | | | 비 고 | |
|---|---|---|---|---|---|---|---|---|---|---|---|
| 1 | 23하 | 포장 | 포장 균열 | | 4.0 | | 4.00 | m | 1 | 4.00 | |
| 2 | 23하 | 포장 | 포장 균열 | | 4.0 | | 4.00 | m | 1 | 4.00 | |

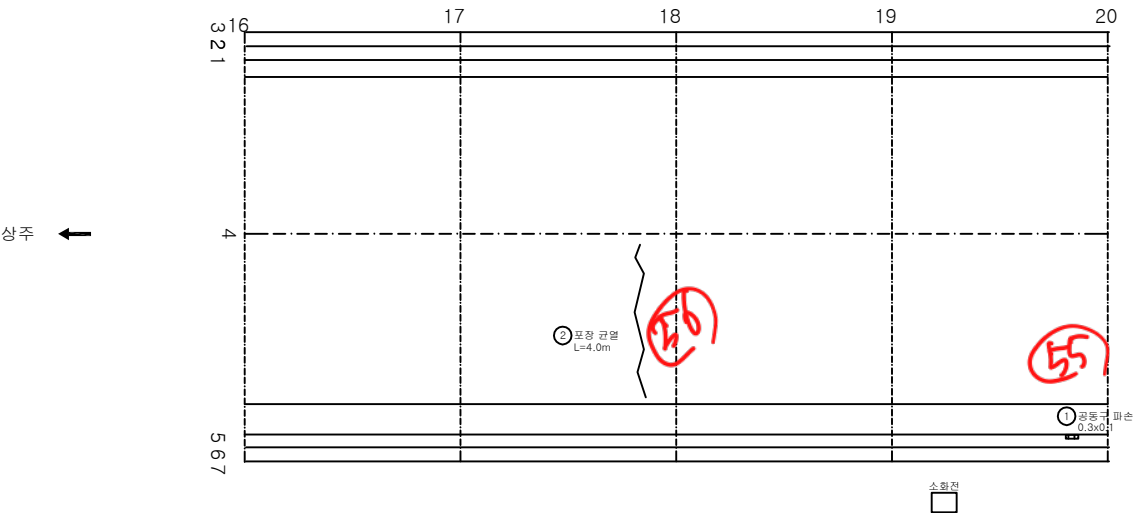
| 번호 | 발생<br>년도 | 부재 | 손상내용 | 손상현황 | | | | | | | 비고 |
|---|---|---|---|---|---|---|---|---|---|---|---|
| 2 | 23하 | 포장 | 포장 균열 | | 4.0 | | 4.00 | m | 1 | 4.00 | |

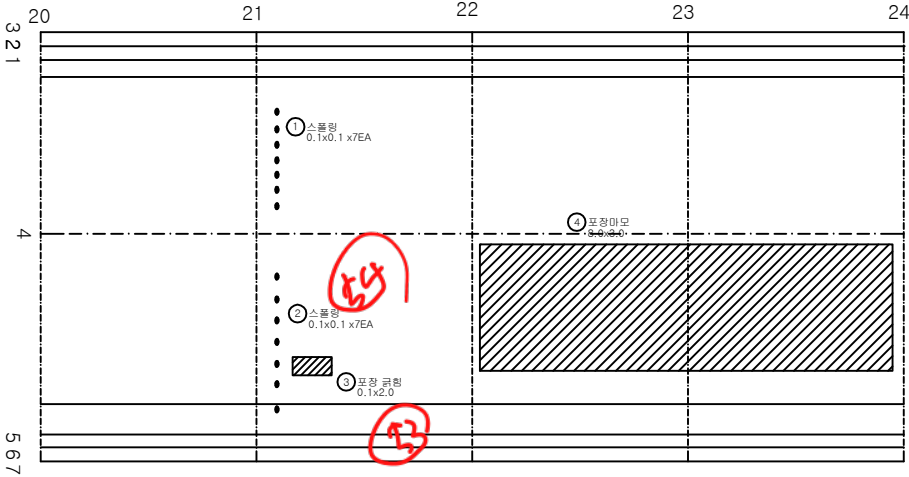
| 번호 | 발생<br>년도 | 부재 | 손상내용 | 손상현황 | | | | | | | 비고 |
|---|---|---|---|---|---|---|---|---|---|---|---|
| 3 | 19하 | 포장 | 포장 균열 | | 0.1 | 2.0 | 0.20 | m <sup>2</sup> | 1 | 0.20 | |

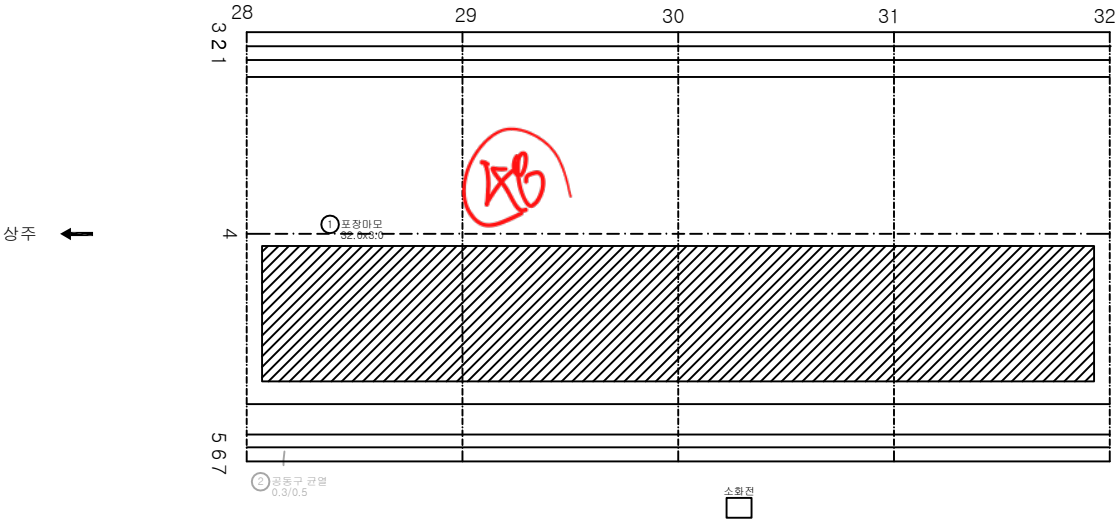
| 번호 | 발생<br>년도 | 부재 | 손상내용 | 손상현황 | | | | | | | 비 고 |
|---|---|---|---|---|---|---|---|---|---|---|---|
| 2 | 19하 | 공동구 | 공동구 균열 | 0.3 | 0.5 | | 0.50 | m | 1 | 0.50 | 20' 하 보수 |

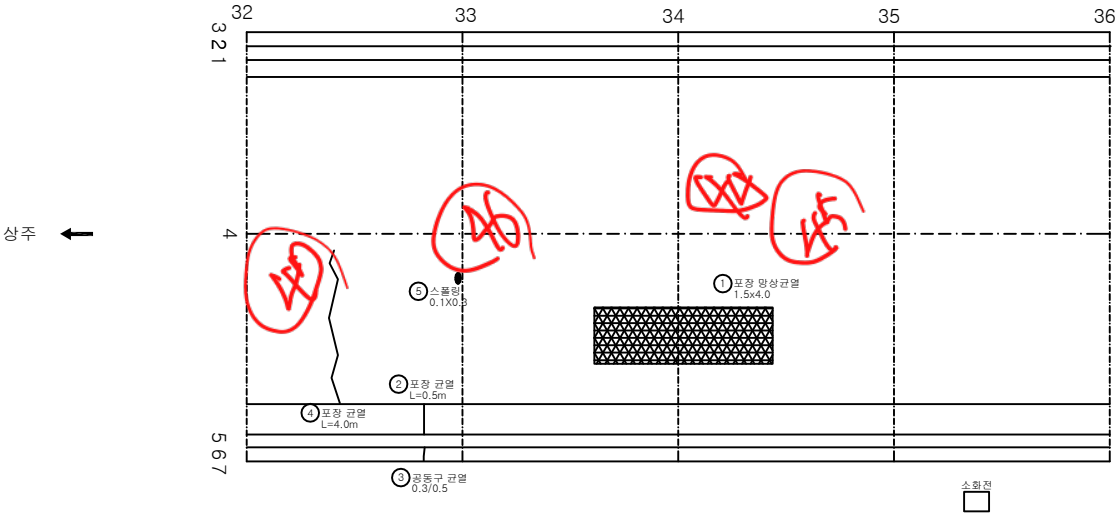
| 번호 | 발생<br>년도 | 부재 | 손상내용 | 손상현황 | | | | | | 비 고 | |
|---|---|---|---|---|---|---|---|---|---|---|---|
| 1 | 19하 | 포장 | 포장 망상균열 | | 1.5 | 4.0 | 6.00 | m <sup>2</sup> | 1 | 6.00 | |
| 2 | 19하 | 포장 | 포장 균열 | | 0.5 | | 0.50 | m | 1 | 0.50 | |
| 3 | 20상 | 공동구 | 공동구 균열 | 0.3 | 0.5 | | 0.50 | m | 1 | 0.50 | |
| 4 | 23하 | 포장 | 포장 균열 | | 4.0 | | 4.00 | m | 1 | 4.00 | |

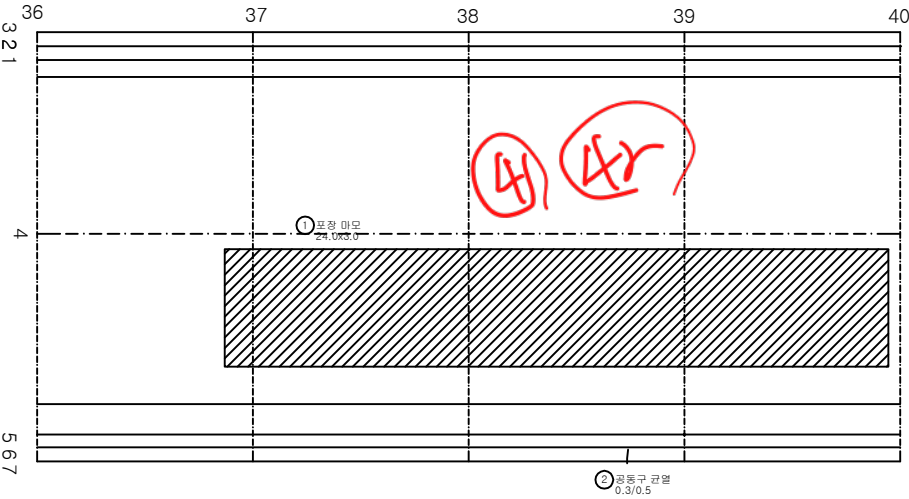
| 번호 | 발생<br>년도 | 부재 | 손상내용 | 손상현황 | | | | | | | 비 고 |
|---|---|---|---|---|---|---|---|---|---|---|---|
| 2 | 20상 | 공동구 | 공동구 균열 | 0.3 | 0.5 | | 0.50 | m | 1 | 0.50 | |

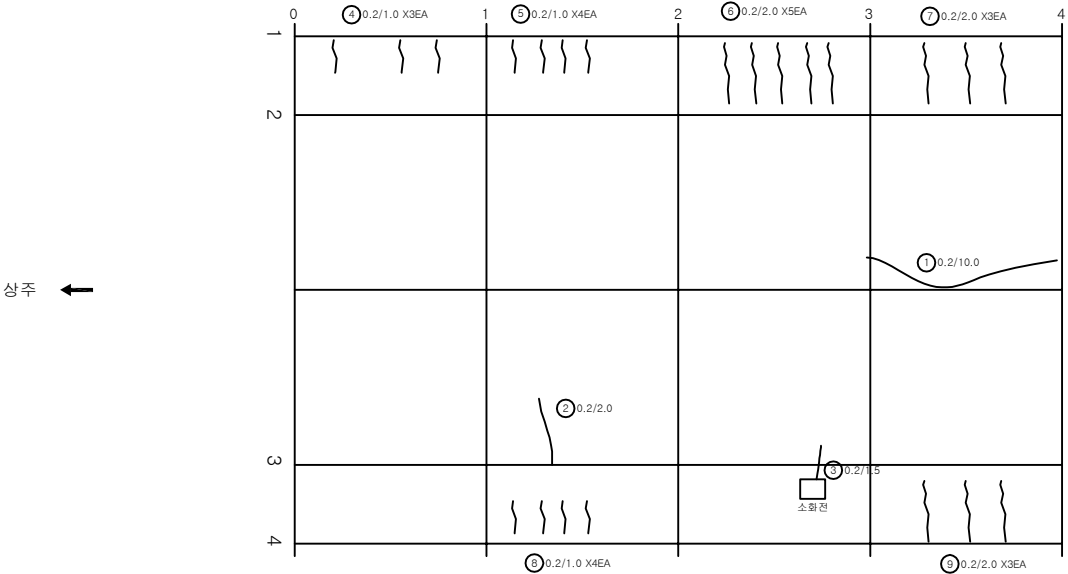
| 번호 | 발생<br>년도 | 부재 | 손상내용 | 손상현황 | | | | | | | 비고 |
|---|---|---|---|---|---|---|---|---|---|---|---|
| 1 | 19하 | 천단부 | 균열(Cw=0.3mm미만) | 0.2 | 10.0 | | 10.00 | m | 1 | 10.00 | |
| 2 | 20상 | 천단부 | 균열(Cw=0.3mm미만) | 0.2 | 2.0 | | 2.00 | m | 1 | 2.00 | |
| 3 | 20상 | 천단부 | 균열(Cw=0.3mm미만) | 0.2 | 1.5 | | 1.50 | m | 1 | 1.50 | |
| 4 | 21상 | 측벽부 | 균열(Cw=0.3mm미만) | 0.2 | 1.0 | | 1.00 | m | 3 | 3.00 | |
| 5 | 21상 | 측벽부 | 균열(Cw=0.3mm미만) | 0.2 | 1.0 | | 1.00 | m | 4 | 4.00 | |
| 6 | 21상 | 측벽부 | 균열(Cw=0.3mm미만) | 0.2 | 2.0 | | 2.00 | m | 5 | 10.00 | |
| 7 | 21상 | 측벽부 | 균열(Cw=0.3mm미만) | 0.2 | 2.0 | | 2.00 | m | 3 | 6.00 | |
| 8 | 21상 | 측벽부 | 균열(Cw=0.3mm미만) | 0.2 | 1.0 | | 1.00 | m | 4 | 4.00 | |
| 9 | 21상 | 측벽부 | 균열(Cw=0.3mm미만) | 0.2 | 2.0 | | 2.00 | m | 3 | 6.00 | |

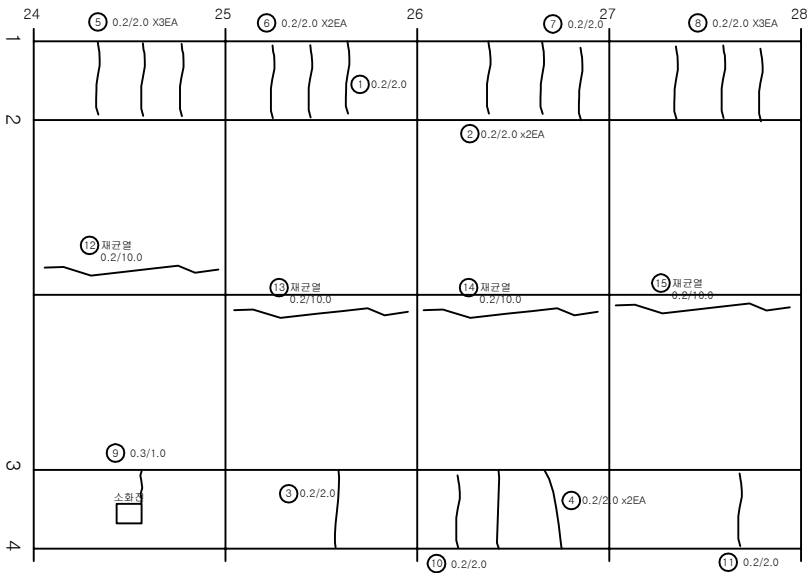
ID:중구터널(영천)-라이닝 Span No.25~28

| 번호 | 발생<br>년도 | 부재 | 손상내용 | 손상현황 | | | | | | | 비고 |
|---|---|---|---|---|---|---|---|---|---|---|---|
| 1 | 19하 | 속벽부 | 균열(Cw=0.3mm미만) | 0.2 | 2.0 | | 2.00 | m | 1 | 2.00 | |
| 2 | 19하 | 속벽부 | 균열(Cw=0.3mm미만) | 0.2 | 2.0 | | 2.00 | m | 2 | 4.00 | |
| 3 | 19하 | 속벽부 | 균열(Cw=0.3mm미만) | 0.2 | 2.0 | | 2.00 | m | 1 | 2.00 | |
| 4 | 19하 | 속벽부 | 균열(Cw=0.3mm미만) | 0.2 | 2.0 | | 2.00 | m | 2 | 4.00 | |
| 5 | 21상 | 속벽부 | 균열(Cw=0.3mm미만) | 0.2 | 2.0 | | 2.00 | m | 3 | 6.00 | |
| 6 | 21상 | 천단부 | 균열(Cw=0.3mm미만) | 0.2 | 2.0 | | 2.00 | m | 2 | 4.00 | |
| 7 | 21상 | 속벽부 | 균열(Cw=0.3mm미만) | 0.2 | 2.0 | | 2.00 | m | 1 | 2.00 | |
| 8 | 21상 | 속벽부 | 균열(Cw=0.3mm미만) | 0.2 | 2.0 | | 2.00 | m | 3 | 6.00 | |
| 9 | 21상 | 속벽부 | 균열(Cw=0.3mm이상) | 0.3 | 1.0 | | 1.00 | m | 1 | 1.00 | |
| 10 | 21상 | 속벽부 | 균열(Cw=0.3mm미만) | 0.2 | 2.0 | | 2.00 | m | 1 | 2.00 | |
| 11 | 21상 | 속벽부 | 균열(Cw=0.3mm미만) | 0.2 | 2.0 | | 2.00 | m | 1 | 2.00 | |
| 12 | 21하 | 천단부 | 균열(Cw=0.3mm미만) | 0.2 | 10.0 | | 10.00 | m | 1 | 10.00 | |
| 13 | 21하 | 천단부 | 균열(Cw=0.3mm미만) | 0.2 | 10.0 | | 10.00 | m | 1 | 10.00 | |
| 14 | 21하 | 천단부 | 균열(Cw=0.3mm미만) | 0.2 | 10.0 | | 10.00 | m | 1 | 10.00 | |
| 15 | 21하 | 천단부 | 균열(Cw=0.3mm미만) | 0.2 | 10.0 | | 10.00 | m | 1 | 10.00 | |

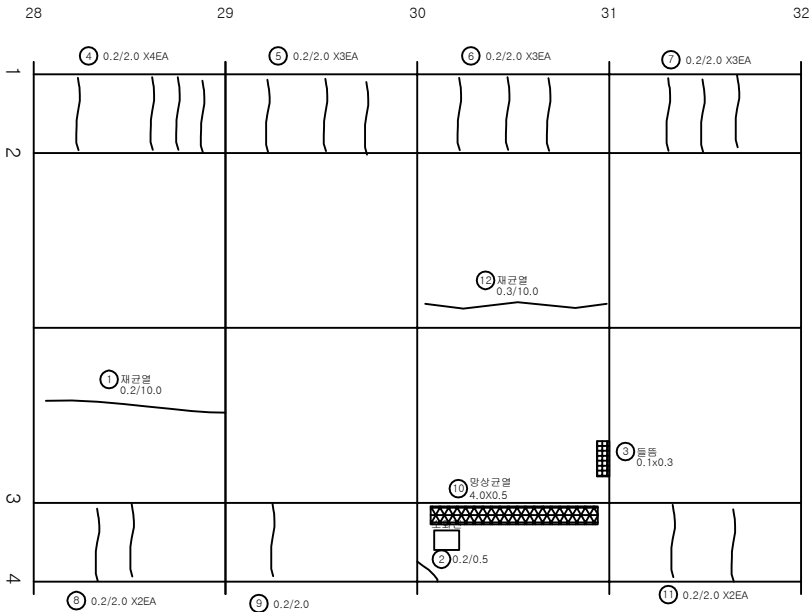
ID:중구터널(영천)-라이닝 Span No.29~32

| 번호 | 발생<br>년도 | 부재 | 손상내용 | 손상현황 | | | | | | | 비고 |
|---|---|---|---|---|---|---|---|---|---|---|---|
| 1 | 19하 | 천단부 | 재균열(Cw=0.3mm미만) | 0.2 | 10.0 | | 10.00 | m | 1 | 10.00 | |
| 2 | 20상 | 측벽부 | 균열(Cw=0.3mm미만) | 0.2 | 0.5 | | 0.50 | m | 1 | 0.50 | |
| 4 | 21상 | 측벽부 | 균열(Cw=0.3mm미만) | 0.2 | 2.0 | | 2.00 | m | 4 | 8.00 | |
| 5 | 21상 | 측벽부 | 균열(Cw=0.3mm미만) | 0.2 | 2.0 | | 2.00 | m | 3 | 6.00 | |
| 6 | 21상 | 측벽부 | 균열(Cw=0.3mm미만) | 0.2 | 2.0 | | 2.00 | m | 3 | 6.00 | |
| 7 | 21상 | 측벽부 | 균열(Cw=0.3mm미만) | 0.2 | 2.0 | | 2.00 | m | 3 | 6.00 | |
| 8 | 21상 | 측벽부 | 균열(Cw=0.3mm미만) | 0.2 | 2.0 | | 2.00 | m | 2 | 4.00 | |
| 9 | 21상 | 측벽부 | 균열(Cw=0.3mm미만) | 0.2 | 2.0 | | 2.00 | m | 1 | 2.00 | |
| 10 | 21상 | 측벽부 | 양상균열 | | 4.0 | 0.5 | 2.00 | m <sup>2</sup> | 1 | 2.00 | |
| 11 | 21상 | 측벽부 | 균열(Cw=0.3mm미만) | 0.2 | 2.0 | | 2.00 | m | 2 | 4.00 | |
| 12 | 23하 | 천단부 | 재균열(Cw=0.3mm이상) | 0.3 | 10.0 | | 10.00 | m | 1 | 10.00 | |
