상주영천고속도로 2024~2025년 시설물 안전점검 용역  
(2024년 상반기 정기안전점검)

# 외 관 조 사 망 도

효령터널(상주방향)

2024.06

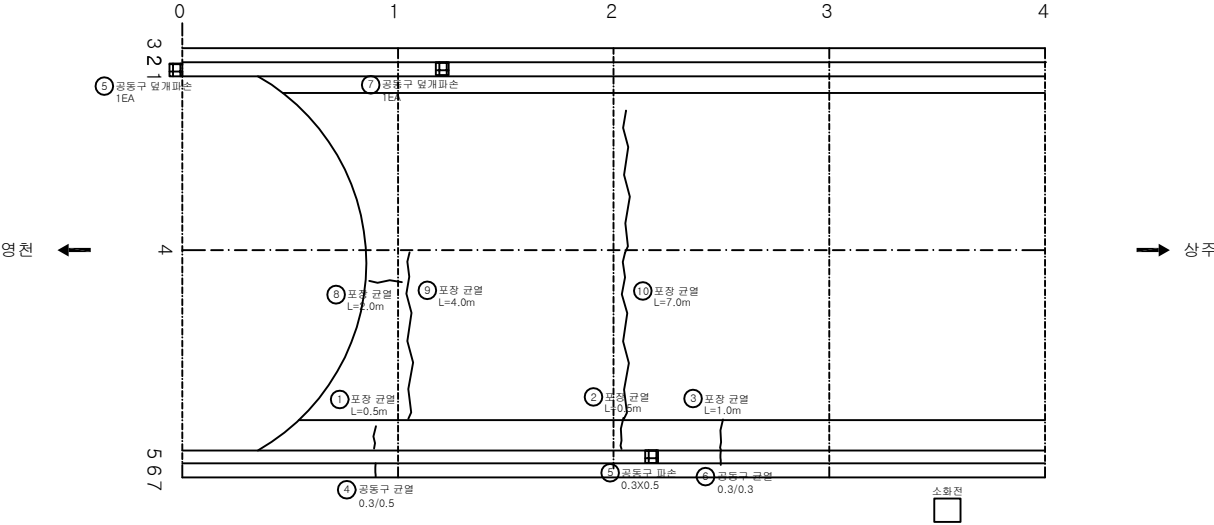
ID:효령터널(상주)-포장,공동구 Span No.1~4

| 번호 | 발생<br>년도 | 부재 | 손상내용 | 손상현황 | | | | | | | 비고 |
|---|---|---|---|---|---|---|---|---|---|---|---|
| 1 | 19하 | 포장 | 포장 균열 | | 0.5 | | 0.50 | m | 1 | 0.50 | |
| 2 | 19하 | 포장 | 포장 균열 | | 0.5 | | 0.50 | m | 1 | 0.50 | |
| 3 | 20상 | 포장 | 포장 균열 | | 1.0 | | 1.00 | m | 1 | 1.00 | |
| 4 | 20상 | 공동구 | 공동구 균열 | 0.3 | 0.5 | | 0.50 | m | 1 | 0.50 | |
| 5 | 20상 | 공동구 | 공동구 파손 | | 0.3 | 0.5 | 0.15 | m | 1 | 0.15 | 손상변경 |
| 6 | 21상 | 공동구 | 공동구 균열 | 0.3 | 0.3 | | 0.30 | m | 1 | 0.30 | |
| 7 | 21하 | 공동구 | 공동구 덮개파손 | | | | 1.00 | EA | 1 | 1.00 | |
| 8 | 21하 | 포장 | 포장 균열 | | 2.0 | | 2.00 | m | 1 | 2.00 | |
| 9 | 21하 | 포장 | 포장 균열 | | 4.0 | | 4.00 | m | 1 | 4.00 | |
| 10 | 21하 | 포장 | 포장 균열 | | 7.0 | | 7.00 | m | 1 | 7.00 | 손상증가 |

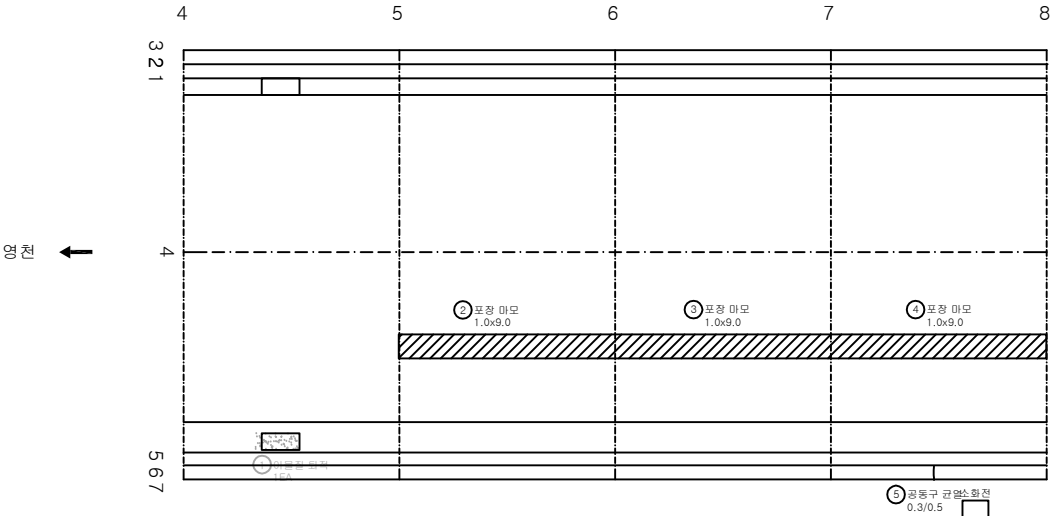
| 번호 | 발생년도 | 부재 | 손상내용 | 손상현황 | | | | | | | 비고 |
|---|---|---|---|---|---|---|---|---|---|---|---|
| 5 | 20상 | 공동구 | 공동구 균열 | 0.3 | 0.5 | | 0.50 | m | 1 | 0.50 | |

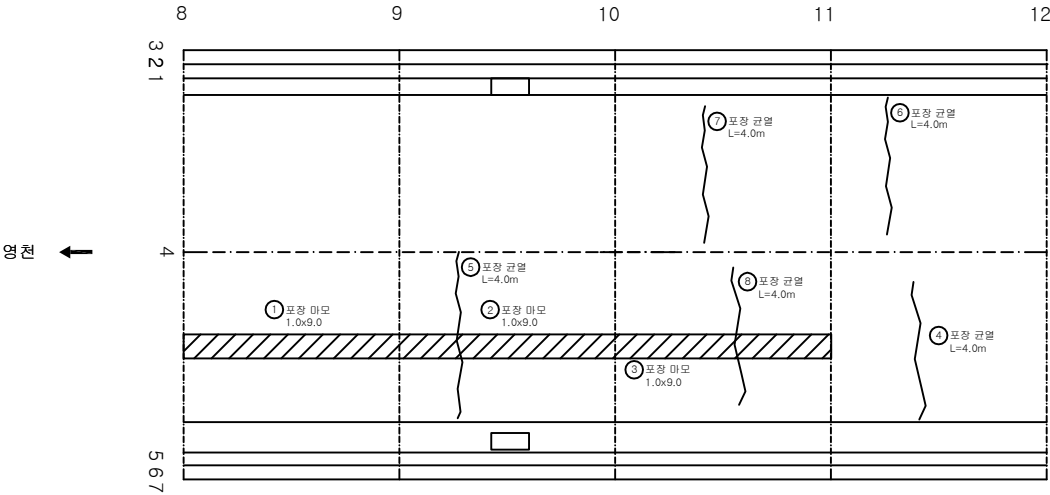
| 번호 | 발생<br>년도 | 부재 | 손상내용 | 손상현황 | | | | | | | 비고 |
|---|---|---|---|---|---|---|---|---|---|---|---|
| 4 | 21상 | 포장 | 포장 균열 | | 4.0 | | 4.00 | m | 1 | 4.00 | |
| 5 | 21하 | 포장 | 포장 균열 | | 4.0 | | 4.00 | m | 1 | 4.00 | |
| 6 | 21하 | 포장 | 포장 균열 | | 4.0 | | 4.00 | m | 1 | 4.00 | |
| 7 | 23하 | 포장 | 포장 균열 | | 4.0 | | 4.00 | m | 1 | 4.00 | |
| 8 | 23하 | 포장 | 포장 균열 | | 4.0 | | 4.00 | m | 1 | 4.00 | |

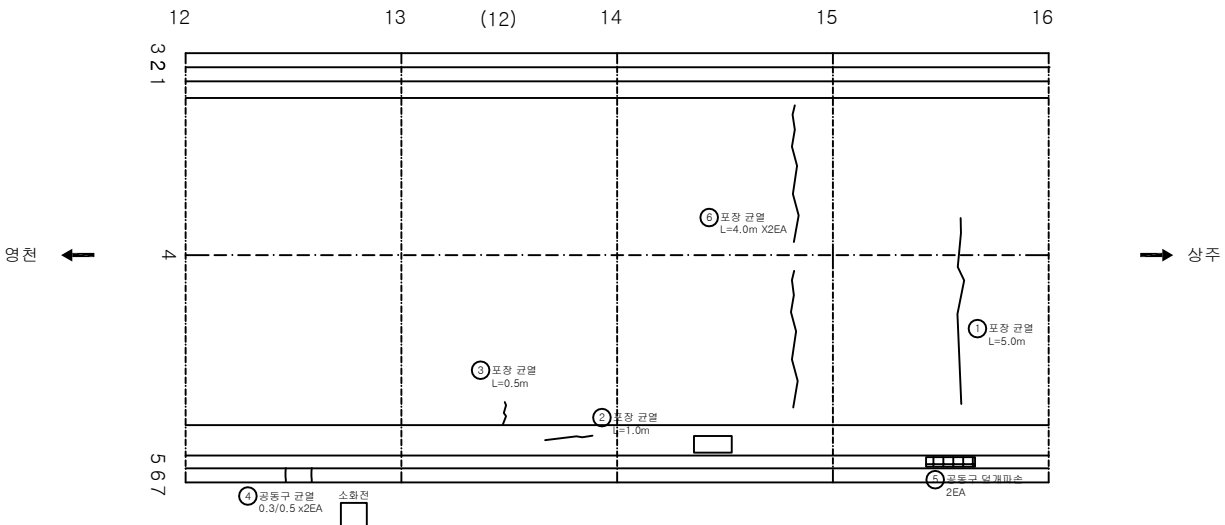
| 번호 | 발생<br>년도 | 부재 | 손상내용 | 손상현황 | | | | | | 비 고 | |
|---|---|---|---|---|---|---|---|---|---|---|---|
| 1 | 19하 | 포장 | 포장 균열 | | 5.0 | | 5.00 | m | 1 | 5.00 | |
| 2 | 19하 | 포장 | 포장 균열 | | 1.0 | | 1.00 | m | 1 | 1.00 | |
| 3 | 19하 | 포장 | 포장 균열 | | 0.5 | | 0.50 | m | 1 | 0.50 | |
| 4 | 20상 | 공동구 | 공동구 균열 | 0.3 | 0.5 | | 0.50 | m | 2 | 1.00 | |
| 6 | 21하 | 포장 | 포장 균열 | | 4.0 | | 4.00 | m | 2 | 8.00 | |

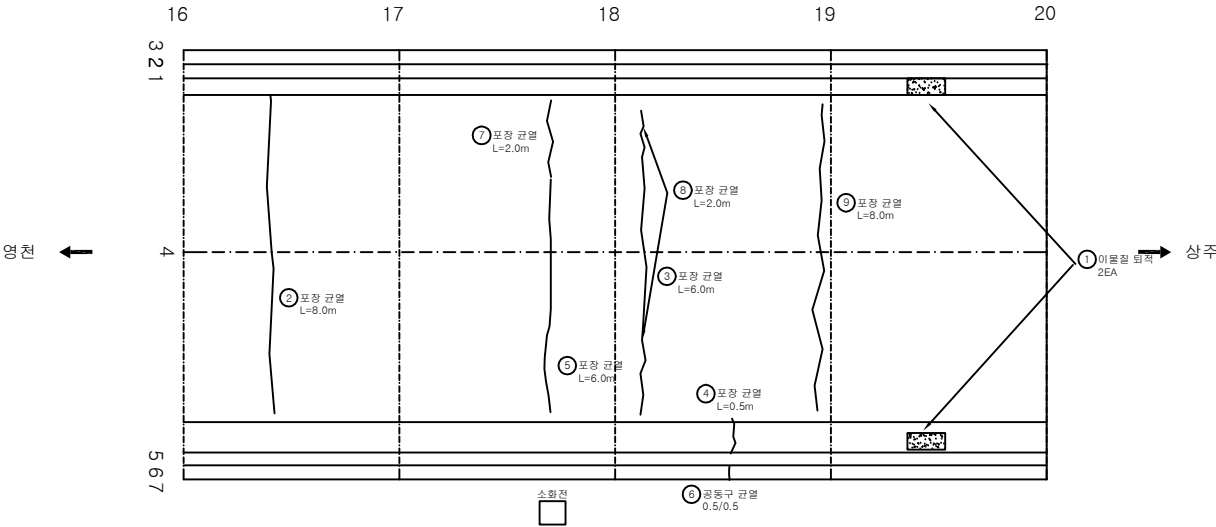
| 번호 | 발생<br>년도 | 부재 | 손상내용 | 손상현황 | | | | | | | 비고 |
|---|---|---|---|---|---|---|---|---|---|---|---|
| 2 | 19하 | 포장 | 포장 균열 | | 8.0 | | 8.00 | m | 1 | 8.00 | |
| 3 | 19하 | 포장 | 포장 균열 | | 6.0 | | 6.00 | m | 1 | 6.00 | |
| 4 | 19하 | 포장 | 포장 균열 | | 0.5 | | 0.50 | m | 1 | 0.50 | |
| 5 | 20상 | 포장 | 포장 균열 | | 6.0 | | 6.00 | m | 1 | 6.00 | |
| 6 | 20상 | 공동구 | 공동구 균열 | 0.5 | 0.5 | | 0.50 | m | 1 | 0.50 | |
| 7 | 21하 | 포장 | 포장 균열 | | 2.0 | | 2.00 | m | 1 | 2.00 | |
| 8 | 21하 | 포장 | 포장 균열 | | 2.0 | | 2.00 | m | 1 | 2.00 | |
| 9 | 21하 | 포장 | 포장 균열 | | 8.0 | | 8.00 | m | 1 | 8.00 | |

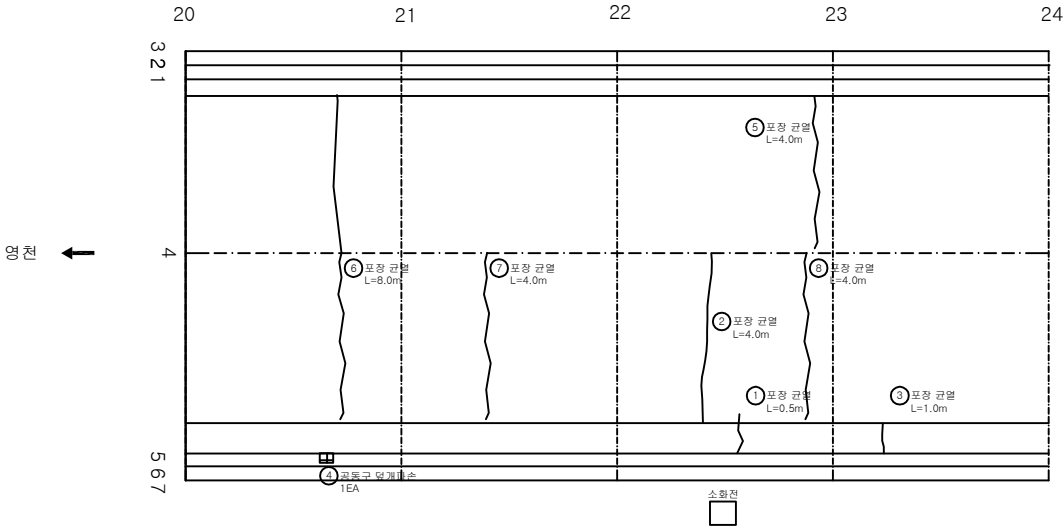
| 번호 | 발생<br>년도 | 부재 | 손상내용 | 손상현황 | | | | | | | 비 고 |
|---|---|---|---|---|---|---|---|---|---|---|---|
| 1 | 19하 | 포장 | 포장 균열 | | 0.5 | | 0.50 | m | 1 | 0.50 | |
| 2 | 20상 | 포장 | 포장 균열 | | 4.0 | | 4.00 | m | 1 | 4.00 | |
| 3 | 20상 | 포장 | 포장 균열 | | 1.0 | | 1.00 | m | 1 | 1.00 | |
| 5 | 21하 | 포장 | 포장 균열 | | 4.0 | | 4.00 | m | 1 | 4.00 | |
| 6 | 21하 | 포장 | 포장 균열 | | 8.0 | | 8.00 | m | 1 | 8.00 | |
| 7 | 21하 | 포장 | 포장 균열 | | 4.0 | | 4.00 | m | 1 | 4.00 | |
| 8 | 21하 | 포장 | 포장 균열 | | 4.0 | | 4.00 | m | 1 | 4.00 | |

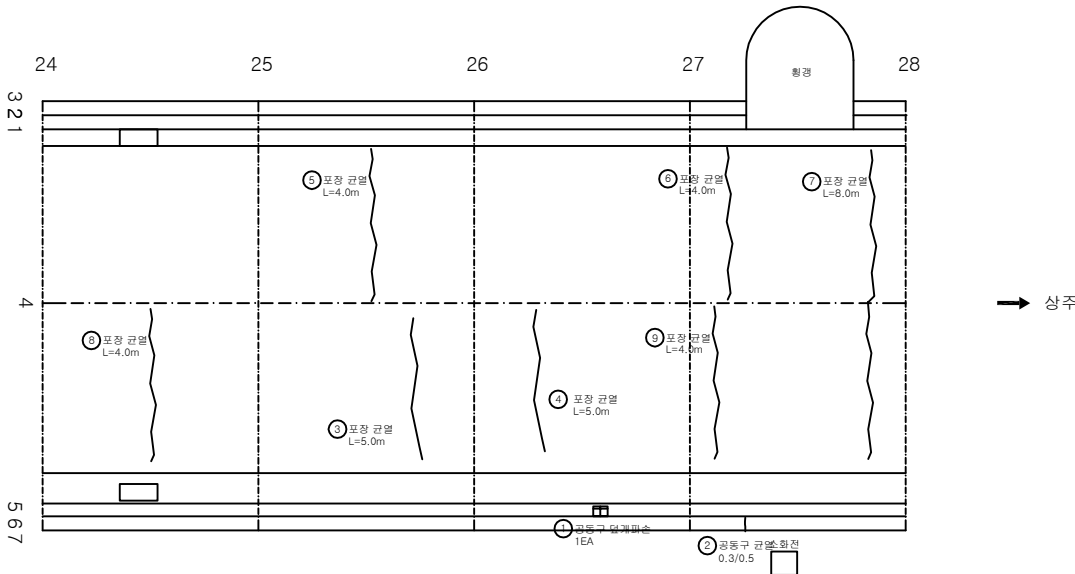
| 번호 | 발생<br>년도 | 부재 | 손상내용 | 손상현황 | | | | | | | 비고 |
|---|---|---|---|---|---|---|---|---|---|---|---|
| 2 | 20상 | 공동구 | 공동구 균열 | 0.2 | 1.5 | | 1.50 | m | 1 | 1.50 | |
| 3 | 21상 | 포장 | 포장 균열 | | 5.0 | | 5.00 | m | 1 | 5.00 | |
| 4 | 21상 | 포장 | 포장 균열 | | 5.0 | | 5.00 | m | 1 | 5.00 | |
| 5 | 21하 | 포장 | 포장 균열 | | 4.0 | | 4.00 | m | 1 | 4.00 | |
| 6 | 21하 | 포장 | 포장 균열 | | 4.0 | | 4.00 | m | 1 | 4.00 | |
| 7 | 21하 | 포장 | 포장 균열 | | 8.0 | | 8.00 | m | 1 | 8.00 | 손상증가 |
| 8 | 21하 | 포장 | 포장 균열 | | 4.0 | | 4.00 | m | 1 | 4.00 | |
| 9 | 21하 | 포장 | 포장 균열 | | 4.0 | | 4.00 | m | 1 | 4.00 | |

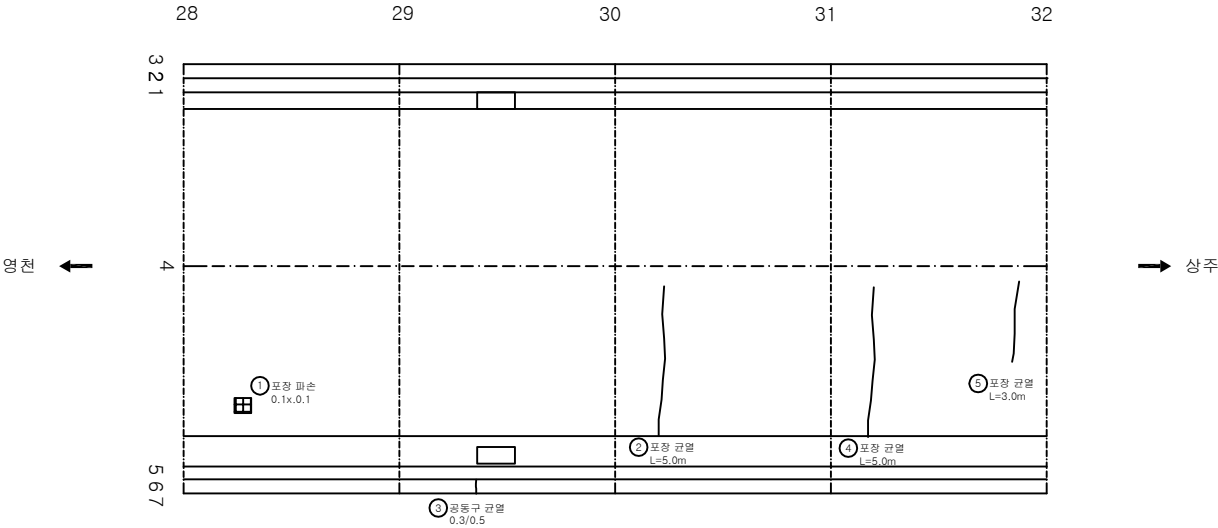
| 번호 | 발생<br>년도 | 부재 | 손상내용 | 손상현황 | | | | | | | 비고 |
|---|---|---|---|---|---|---|---|---|---|---|---|
| 2 | 20상 | 포장 | 포장 균열 | | 5.0 | | 5.00 | m | 1 | 5.00 | |
| 3 | 20상 | 공동구 | 공동구 균열 | 0.3 | 0.5 | | 0.50 | m | 1 | 0.50 | |
| 4 | 21상 | 포장 | 포장 균열 | | 5.0 | | 5.00 | m | 1 | 5.00 | |
| 5 | 21상 | 포장 | 포장 균열 | | 3.0 | | 3.00 | m | 1 | 3.00 | |

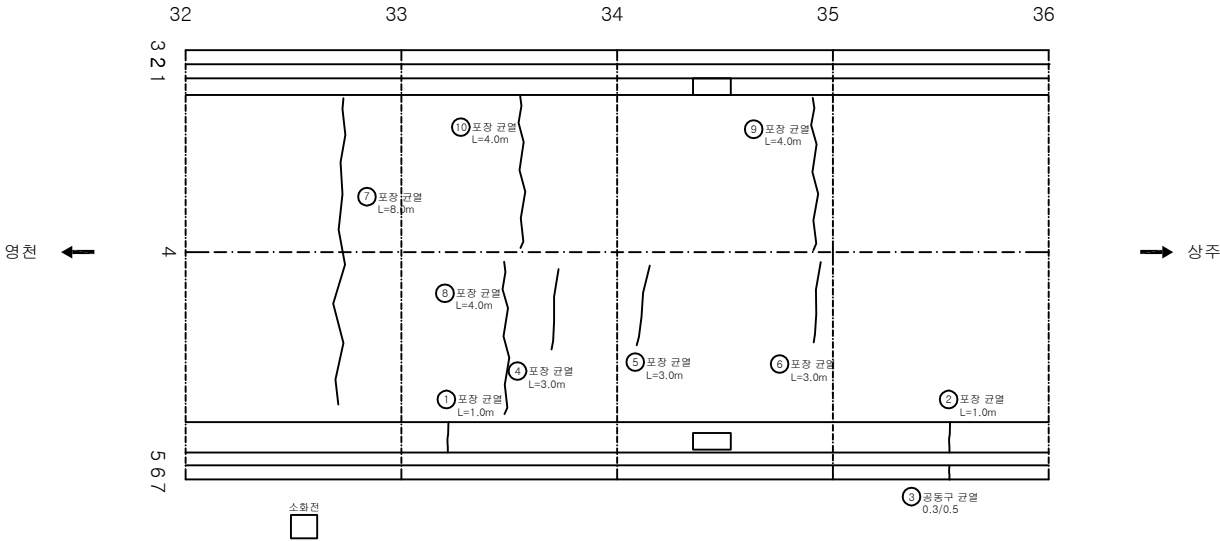
| 번호 | 발생<br>년도 | 부재 | 손상내용 | 손상현황 | | | | | | | 비고 |
|---|---|---|---|---|---|---|---|---|---|---|---|
| 1 | 20상 | 포장 | 포장 균열 | | 1.0 | | 1.00 | m | 1 | 1.00 | |
| 2 | 20상 | 포장 | 포장 균열 | | 1.0 | | 1.00 | m | 1 | 1.00 | |
| 3 | 20상 | 공동구 | 공동구 균열 | 0.3 | 0.5 | | 0.50 | m | 1 | 0.50 | |
| 4 | 21상 | 포장 | 포장 균열 | | 3.0 | | 3.00 | m | 1 | 3.00 | |
| 5 | 21상 | 포장 | 포장 균열 | | 3.0 | | 3.00 | m | 1 | 3.00 | |
| 6 | 21상 | 포장 | 포장 균열 | | 3.0 | | 3.00 | m | 1 | 3.00 | |
| 7 | 21하 | 포장 | 포장 균열 | | 8.0 | | 8.00 | m | 1 | 8.00 | |
| 8 | 21하 | 포장 | 포장 균열 | | 4.0 | | 4.00 | m | 1 | 4.00 | |
| 9 | 21하 | 포장 | 포장 균열 | | 4.0 | | 4.00 | m | 1 | 4.00 | |
| 10 | 24상 | 포장 | 포장 균열 | | 4.0 | | 4.00 | m | 1 | 4.00 | |

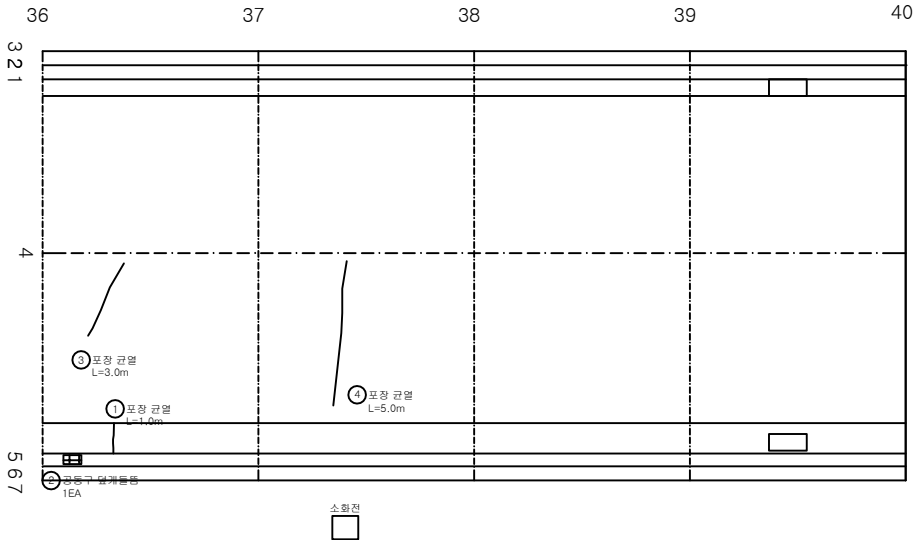
| 번호 | 발생<br>년도 | 부재 | 손상내용 | 손상현황 | | | | | | 비 고 | |
|---|---|---|---|---|---|---|---|---|---|---|---|
| 1 | 20상 | 포장 | 포장 균열 | | 1.0 | | 1.00 | m | 1 | 1.00 | |
| 3 | 21상 | 포장 | 포장 균열 | | 3.0 | | 3.00 | m | 1 | 3.00 | |
| 4 | 21상 | 포장 | 포장 균열 | | 5.0 | | 5.00 | m | 1 | 5.00 | |

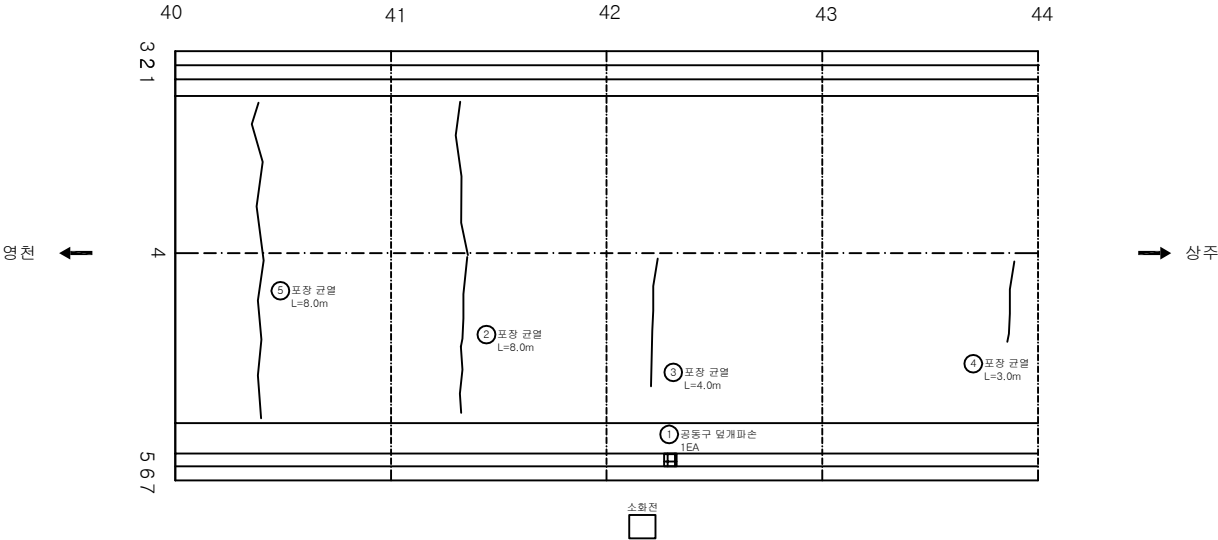
| 번호 | 발생<br>년도 | 부재 | 손상내용 | 손상현황 | | | | | | | 비고 |
|---|---|---|---|---|---|---|---|---|---|---|---|
| 2 | 21상 | 포장 | 포장 균열 | | 8.0 | | 8.00 | m | 1 | 8.00 | |
| 3 | 21상 | 포장 | 포장 균열 | | 4.0 | | 4.00 | m | 1 | 4.00 | 손상증가 |
| 4 | 21상 | 포장 | 포장 균열 | | 3.0 | | 3.00 | m | 1 | 3.00 | |
| 5 | 23하 | 포장 | 포장 균열 | | 8.0 | | 8.00 | m | 1 | 8.00 | |

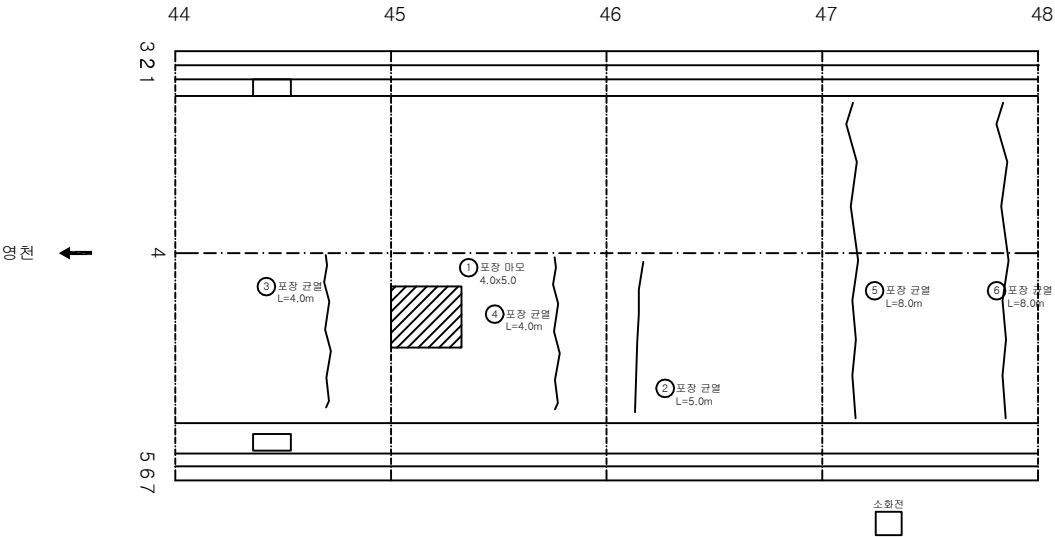
| 번호 | 발생년도 | 부재 | 손상내용 | 손상현황 | | | | | | | 비고 |
|---|---|---|---|---|---|---|---|---|---|---|---|
| 2 | 21상 | 포장 | 포장 균열 | | 5.0 | | 5.00 | m | 1 | 5.00 | |
| 3 | 21하 | 포장 | 포장 균열 | | 4.0 | | 4.00 | m | 1 | 4.00 | |
| 4 | 21하 | 포장 | 포장 균열 | | 4.0 | | 4.00 | m | 1 | 4.00 | |
| 5 | 23하 | 포장 | 포장 균열 | | 8.0 | | 8.00 | m | 1 | 8.00 | |
| 6 | 23하 | 포장 | 포장 균열 | | 8.0 | | 8.00 | m | 1 | 8.00 | |

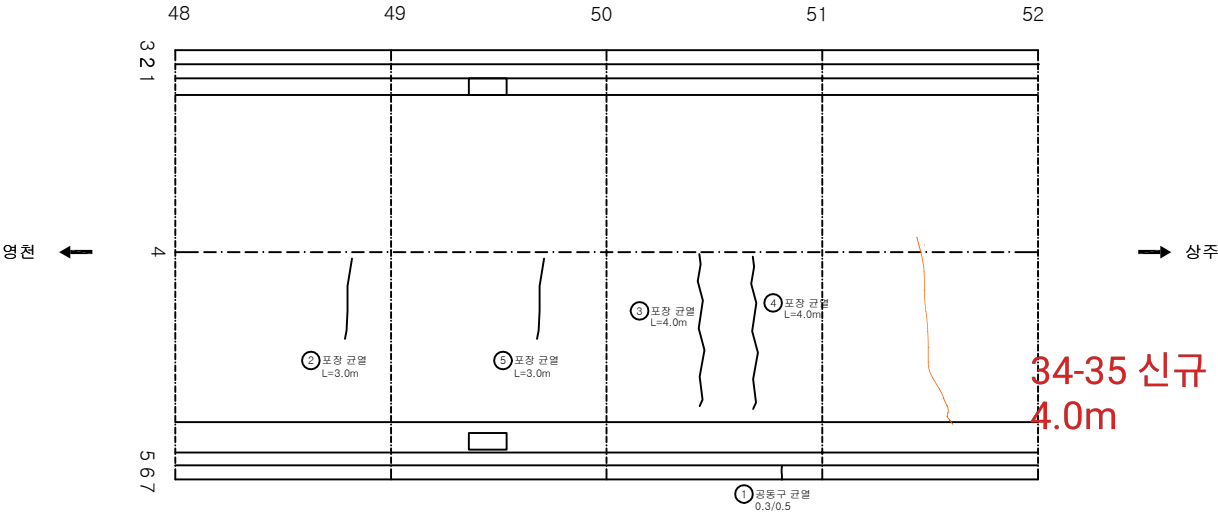
| 번호 | 발생<br>년도 | 부재 | 손상내용 | 손상현황 | | | | | | | 비고 |
|---|---|---|---|---|---|---|---|---|---|---|---|
| 1 | 20상 | 공동구 | 공동구 균열 | 0.3 | 0.5 | | 0.50 | m | 1 | 0.50 | |
| 2 | 21상 | 포장 | 포장 균열 | | 3.0 | | 3.00 | m | 1 | 3.00 | |
| 3 | 21하 | 포장 | 포장 균열 | | 4.0 | | 4.00 | m | 1 | 4.00 | |
| 4 | 21하 | 포장 | 포장 균열 | | 4.0 | | 4.00 | m | 1 | 4.00 | |
| 5 | 23하 | 포장 | 포장 균열 | | 3.0 | | 3.00 | m | 1 | 3.00 | |

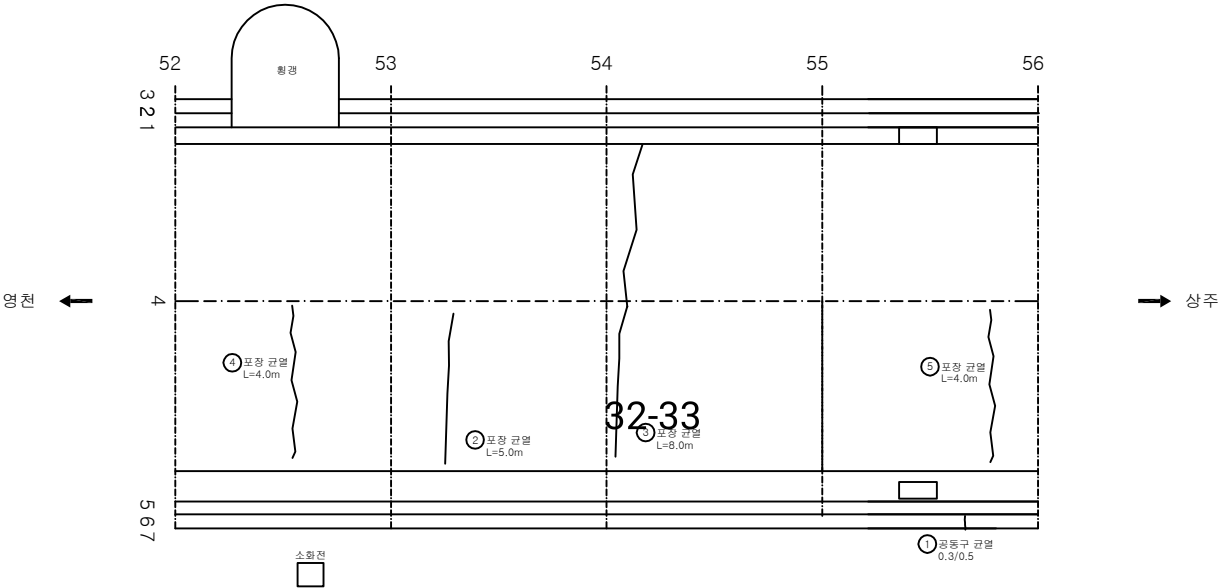
| 번호 | 발생<br>년도 | 부재 | 손상내용 | 손상현황 | | | | | | | 비고 |
|---|---|---|---|---|---|---|---|---|---|---|---|
| 1 | 20상 | 공동구 | 공동구 균열 | 0.3 | 0.5 | | 0.50 | m | 1 | 0.50 | |
| 2 | 21상 | 포장 | 포장 균열 | | 5.0 | | 5.00 | m | 1 | 5.00 | |
| 3 | 21상 | 포장 | 포장 균열 | | 8.0 | | 8.00 | m | 1 | 8.00 | |
| 4 | 21하 | 포장 | 포장 균열 | | 4.0 | | 4.00 | m | 1 | 4.00 | |
| 5 | 21하 | 포장 | 포장 균열 | | 4.0 | | 4.00 | m | 1 | 4.00 | |
| 6 | 23하 | 포장 | 포장 균열 | | 3.0 | | 3.00 | m | 1 | 3.00 | |

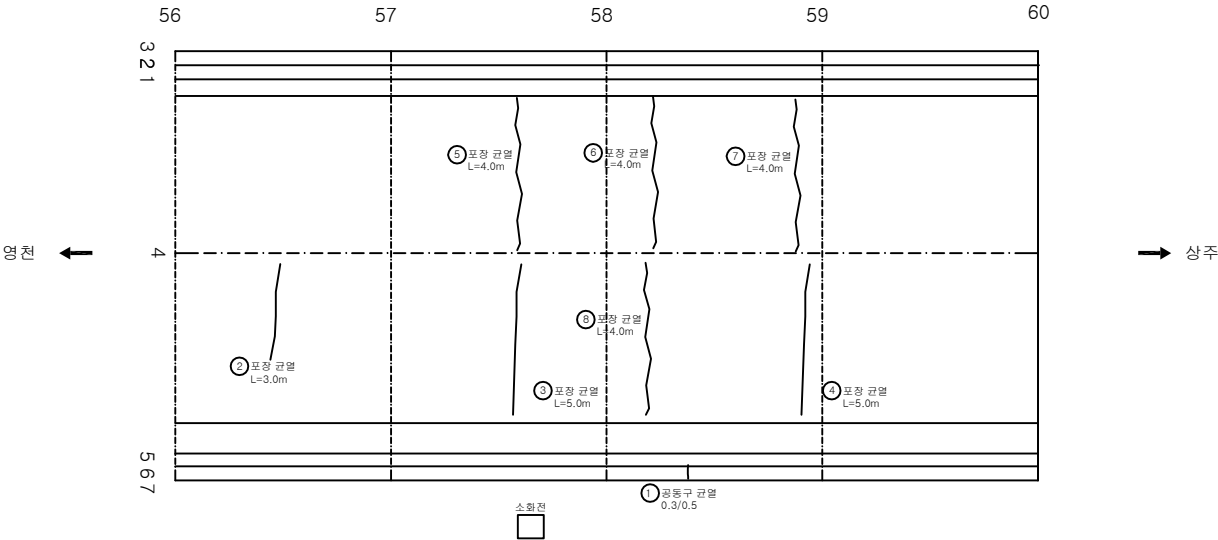
| 번호 | 발생<br>년도 | 부재 | 손상내용 | 손상현황 | | | | | | | 비고 |
|---|---|---|---|---|---|---|---|---|---|---|---|
| 1 | 20상 | 공동구 | 공동구 균열 | 0.3 | 0.5 | | 0.50 | m | 1 | 0.50 | |
| 2 | 21상 | 포장 | 포장 균열 | | 3.0 | | 3.00 | m | 1 | 3.00 | |
| 3 | 21상 | 포장 | 포장 균열 | | 5.0 | | 5.00 | m | 1 | 5.00 | |
| 4 | 21상 | 포장 | 포장 균열 | | 5.0 | | 5.00 | m | 1 | 5.00 | |
| 5 | 21하 | 포장 | 포장 균열 | | 4.0 | | 4.00 | m | 1 | 4.00 | |
| 6 | 21하 | 포장 | 포장 균열 | | 4.0 | | 4.00 | m | 1 | 4.00 | |
| 7 | 21하 | 포장 | 포장 균열 | | 4.0 | | 4.00 | m | 1 | 4.00 | |
| 8 | 21하 | 포장 | 포장 균열 | | 4.0 | | 4.00 | m | 1 | 4.00 | |

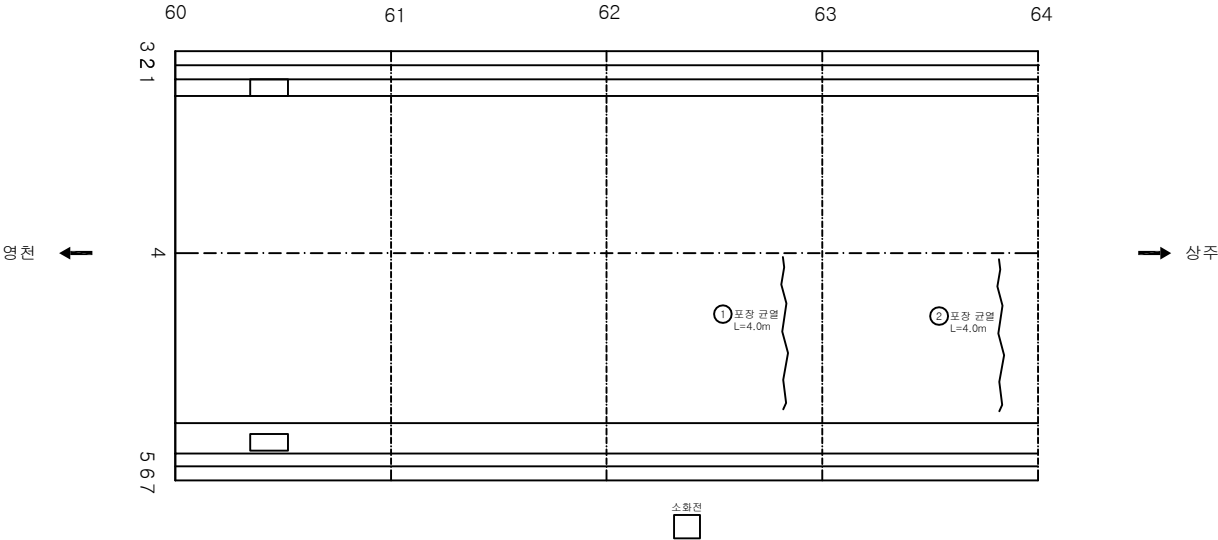
| 번호 | 발생<br>년도 | 부재 | 손상내용 | 손상현황 | | | | | | 비 고 | |
|---|---|---|---|---|---|---|---|---|---|---|---|
| 1 | 23하 | 포장 | 포장 균열 | | 4.0 | | 4.00 | m | 1 | 4.00 | |
| 2 | 23하 | 포장 | 포장 균열 | | 4.0 | | 4.00 | m | 1 | 4.00 | |

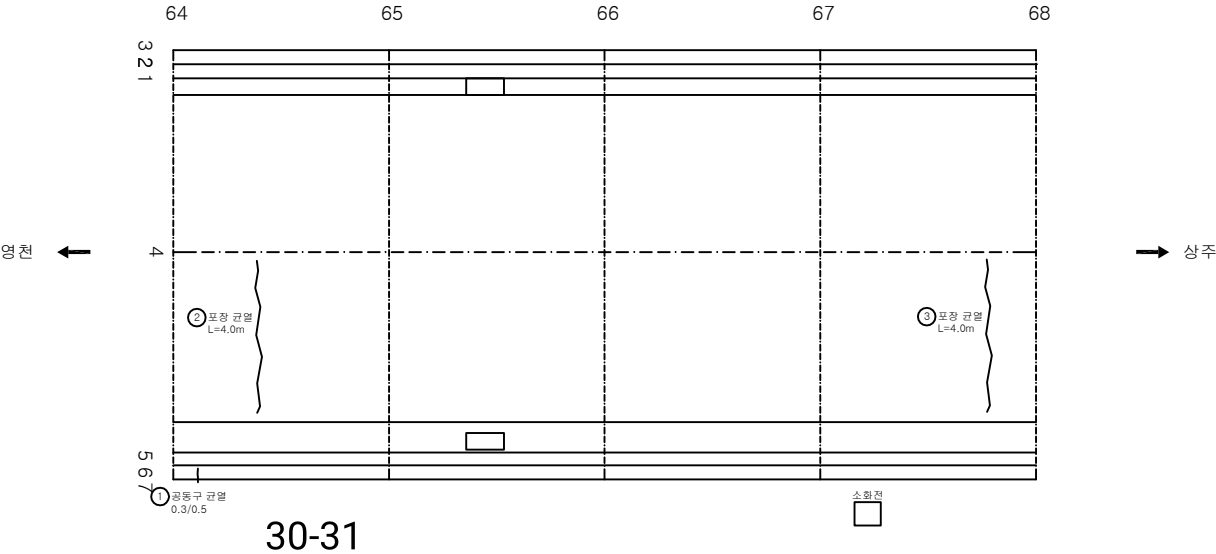
| 번호 | 발생<br>년도 | 부재 | 손상내용 | 손상현황 | | | | | | | 비고 |
|---|---|---|---|---|---|---|---|---|---|---|---|
| 1 | 20상 | 공동구 | 공동구 균열 | 0.3 | 0.5 | | 0.50 | m | 1 | 0.50 | |
| 2 | 23하 | 포장 | 포장 균열 | | 4.0 | | 4.00 | m | 1 | 4.00 | |
| 3 | 23하 | 포장 | 포장 균열 | | 4.0 | | 4.00 | m | 1 | 4.00 | |

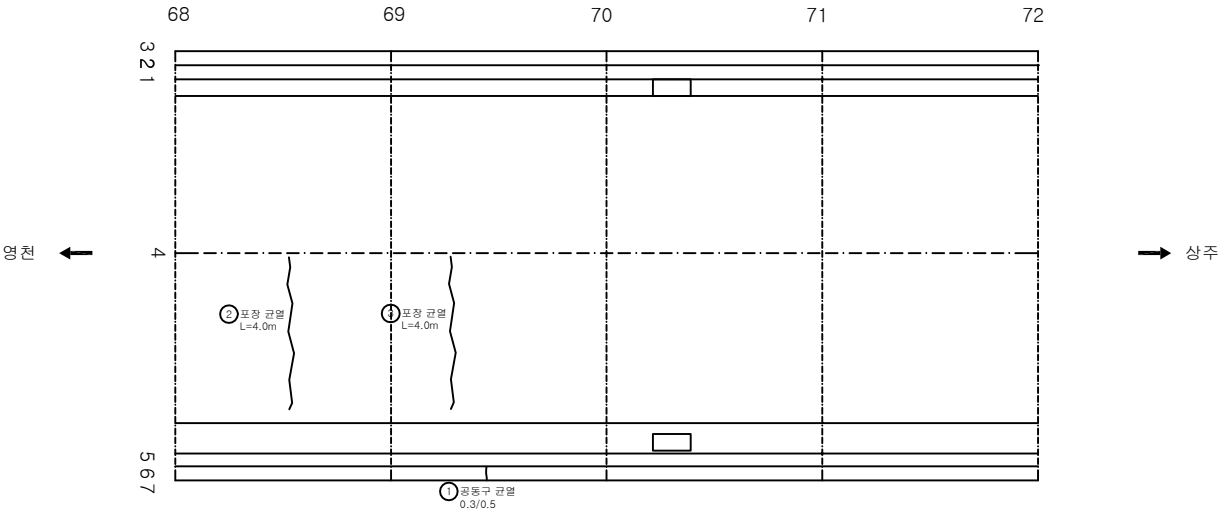
| 번호 | 발생<br>년도 | 부재 | 손상내용 | 손상현황 | | | | | | | 비고 |
|---|---|---|---|---|---|---|---|---|---|---|---|
| 1 | 20상 | 공동구 | 공동구 균열 | 0.3 | 0.5 | | 0.50 | m | 1 | 0.50 | |
| 2 | 23하 | 포장 | 포장 균열 | | 4.0 | | 4.00 | m | 1 | 4.00 | |
| 3 | 23하 | 포장 | 포장 균열 | | 4.0 | | 4.00 | m | 1 | 4.00 | |

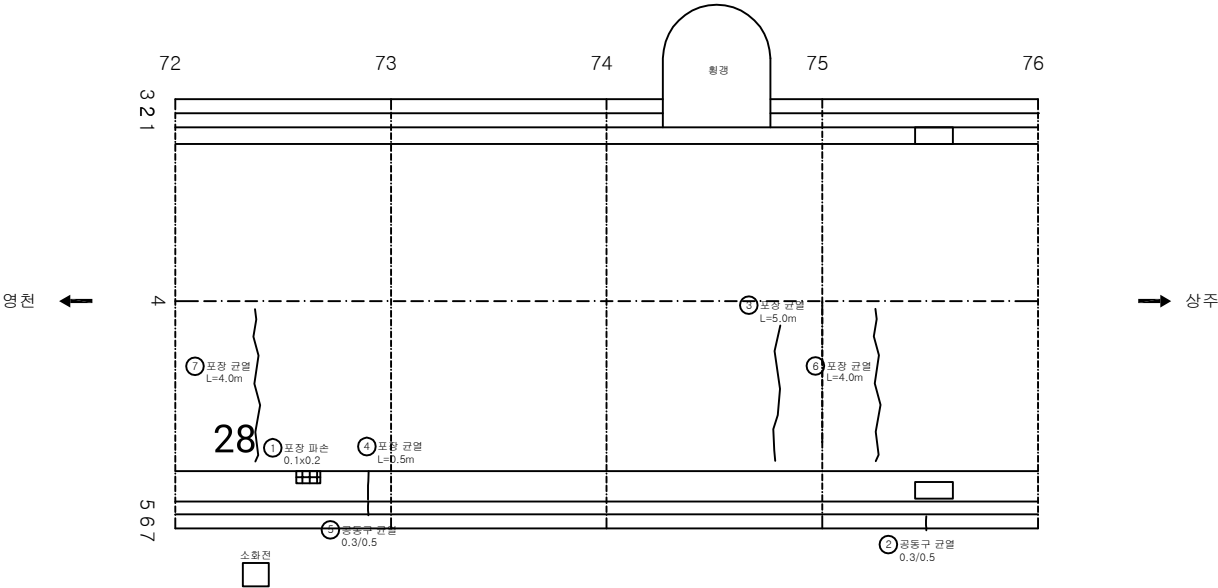
| 번호 | 발생년도 | 부재 | 손상내용 | 손상현황 | | | | | | | 비고 |
|---|---|---|---|---|---|---|---|---|---|---|---|
| 2 | 20상 | 공동구 | 공동구 균열 | 0.3 | 0.5 | | 0.50 | m | 1 | 0.50 | |
| 3 | 21상 | 포장 | 포장 균열 | | 5.0 | | 5.00 | m | 1 | 5.00 | |
| 4 | 21하 | 포장 | 포장 균열 | | 0.5 | | 0.50 | m | 1 | 0.50 | |
| 5 | 21하 | 공동구 | 공동구 균열 | 0.3 | 0.5 | | 0.50 | m | 1 | 0.50 | |
| 6 | 21하 | 포장 | 포장 균열 | | 4.0 | | 4.00 | m | 1 | 4.00 | |
| 7 | 23하 | 포장 | 포장 균열 | | 4.0 | | 4.00 | m | 1 | 4.00 | |

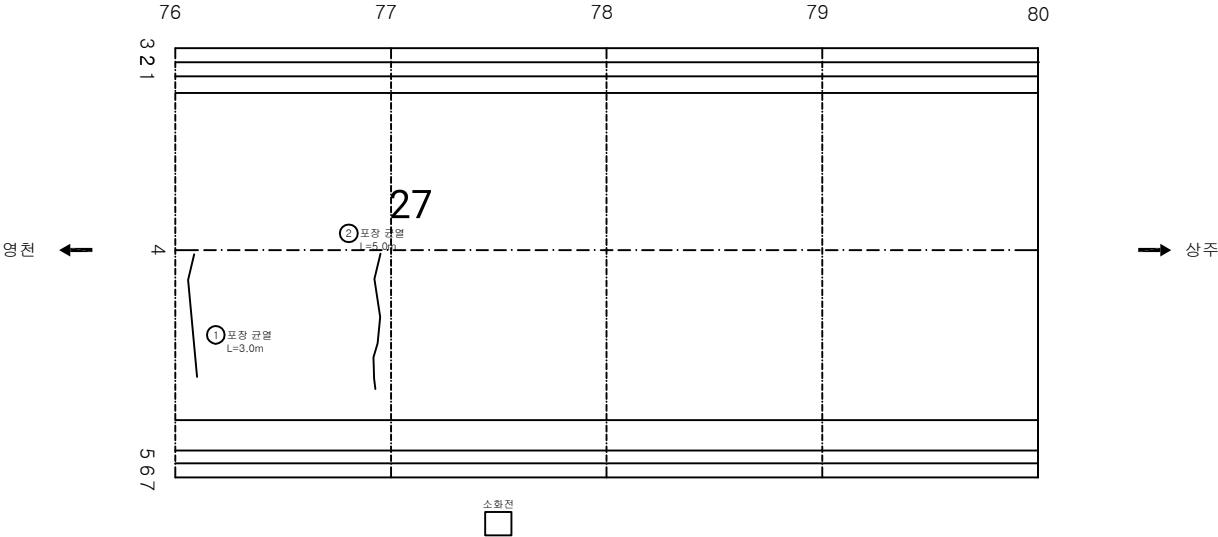
| 번호 | 발생<br>년도 | 부재 | 손상내용 | 손상현황 | | | | | | 비 고 | |
|---|---|---|---|---|---|---|---|---|---|---|---|
| 1 | 21상 | 포장 | 포장 균열 | | 3.0 | | 3.00 | m | 1 | 3.00 | |
| 2 | 21상 | 포장 | 포장 균열 | | 5.0 | | 5.00 | m | 1 | 5.00 | |

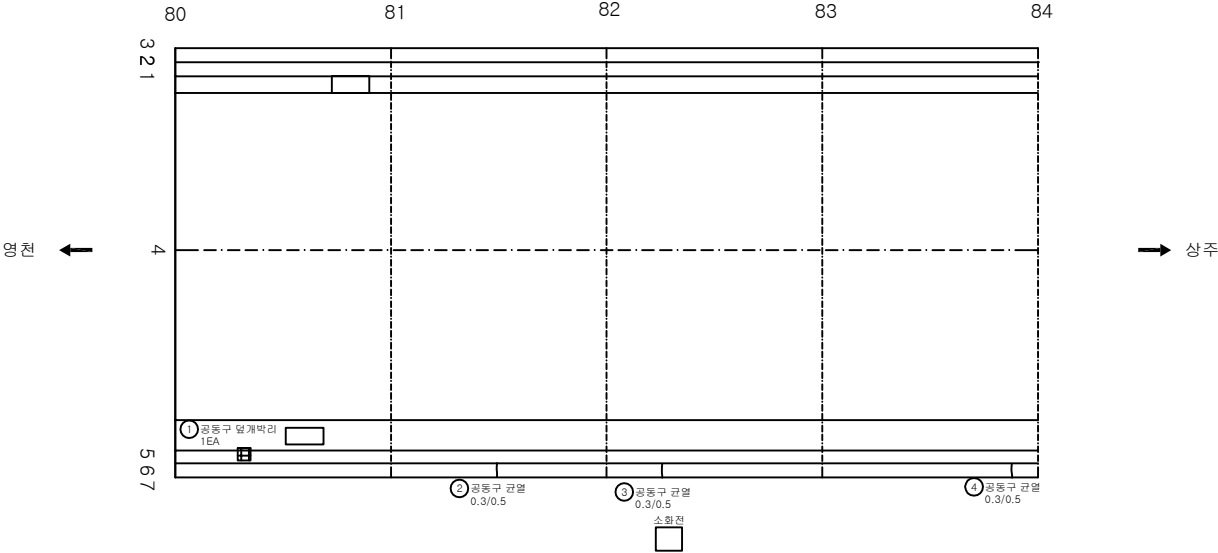
| 번호 | 발생<br>년도 | 부재 | 손상내용 | 손상현황 | | | | | | | 비고 |
|---|---|---|---|---|---|---|---|---|---|---|---|
| 2 | 20상 | 공동구 | 공동구 균열 | 0.3 | 0.5 | | 0.50 | m | 1 | 0.50 | |
| 3 | 20상 | 공동구 | 공동구 균열 | 0.3 | 0.5 | | 0.50 | m | 1 | 0.50 | |
| 4 | 20상 | 공동구 | 공동구 균열 | 0.3 | 0.5 | | 0.50 | m | 1 | 0.50 | |

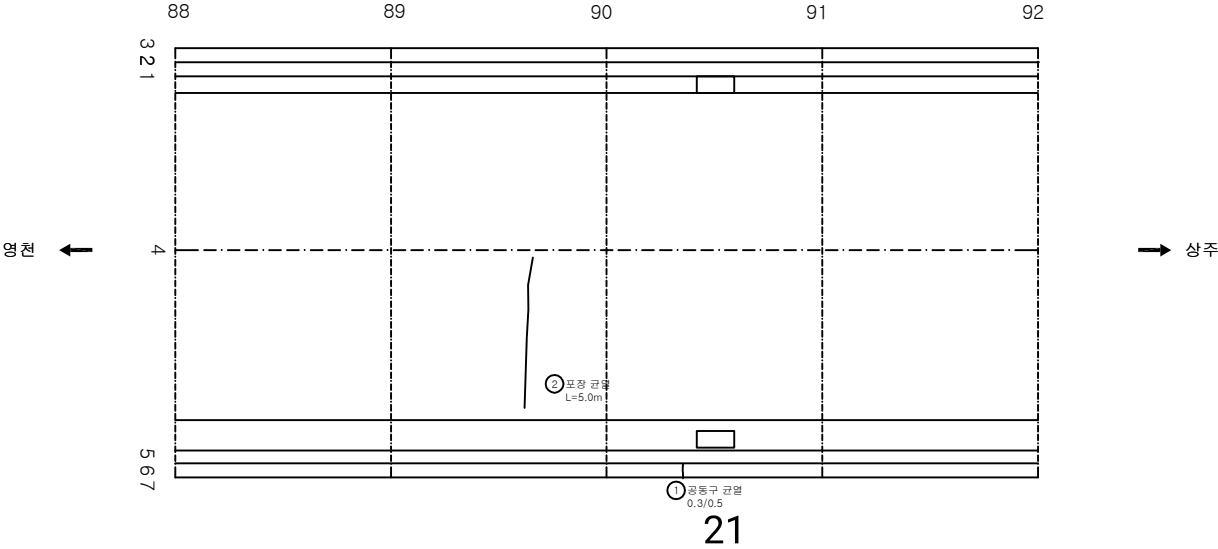
| 번호 | 발생<br>년도 | 부재 | 손상내용 | 손상현황 | | | | | | | 비고 |
|---|---|---|---|---|---|---|---|---|---|---|---|
| 1 | 20상 | 공동구 | 공동구 균열 | 0.3 | 0.5 | | 0.50 | m | 1 | 0.50 | |
| 2 | 21상 | 포장 | 포장 균열 | | 5.0 | | 5.00 | m | 1 | 5.00 | |

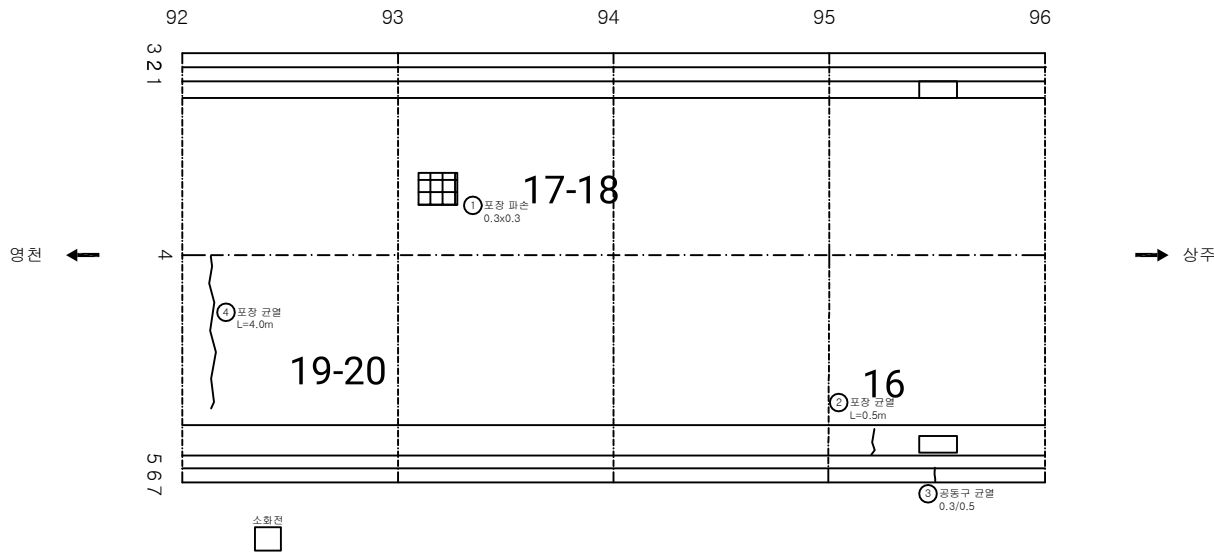
| 번호 | 발생<br>년도 | 부재 | 손상내용 | 손상현황 | | | | | | 비 고 | |
|---|---|---|---|---|---|---|---|---|---|---|---|
| 2 | 19하 | 포장 | 포장 균열 | | 0.5 | | 0.50 | m | 1 | 0.50 | |
| 3 | 20상 | 공동구 | 공동구 균열 | 0.3 | 0.5 | | 0.50 | m | 1 | 0.50 | |
| 4 | 21하 | 포장 | 포장 균열 | | 4.0 | | 4.00 | m | 1 | 4.00 | |

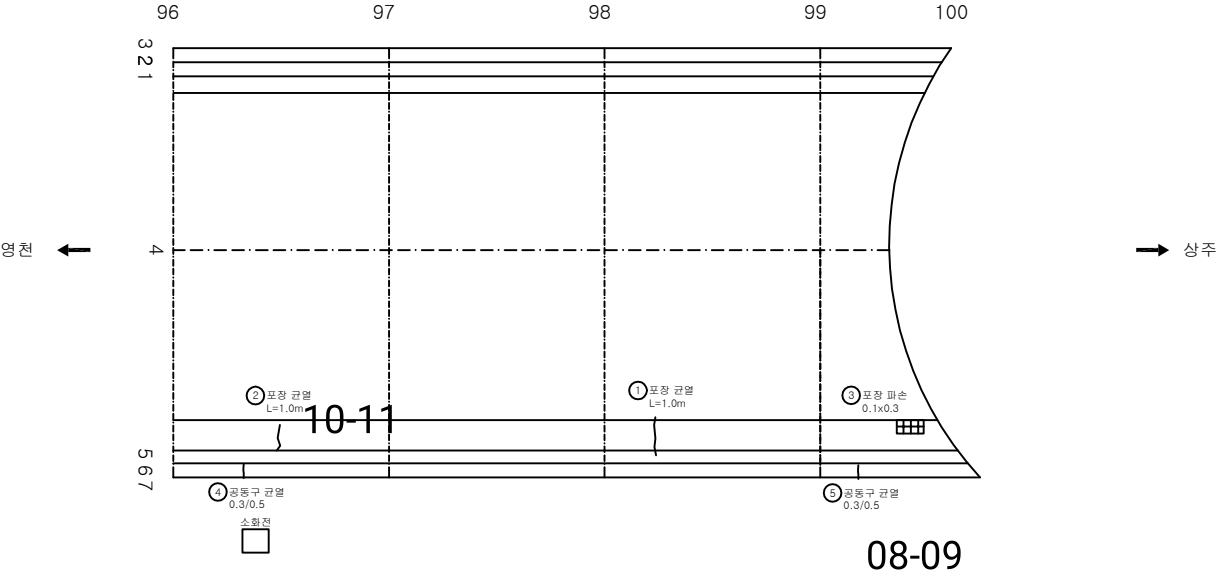
| 번호 | 발생<br>년도 | 부재 | 손상내용 | 손상현황 | | | | | | | 비고 |
|---|---|---|---|---|---|---|---|---|---|---|---|
| 1 | 19하 | 포장 | 포장 균열 | | 1.0 | | 1.00 | m | 1 | 1.00 | |
| 2 | 20상 | 포장 | 포장 균열 | | 1.0 | | 1.00 | m | 1 | 1.00 | |
| 4 | 20상 | 공동구 | 공동구 균열 | 0.3 | 0.5 | | 0.50 | m | 1 | 0.50 | |
| 5 | 20상 | 공동구 | 공동구 균열 | 0.3 | 0.5 | | 0.50 | m | 1 | 0.50 | |

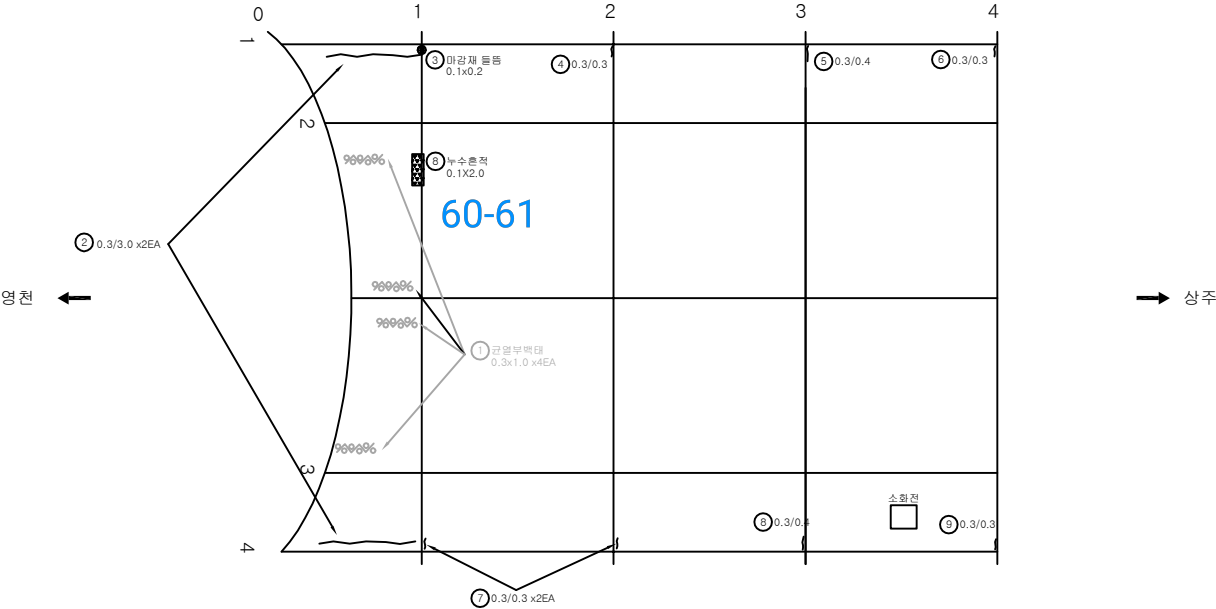
| 번호 | 발생<br>년도 | 부재 | 손상내용 | 손상현황 | | | | | | | 비고 |
|---|---|---|---|---|---|---|---|---|---|---|---|
| 1 | 19하 | 천단부 | 균열부백태 | | 0.3 | 1.0 | 0.30 | m <sup>2</sup> | 4 | 1.20 | 23하 보수 |
| 2 | 19하 | 측벽부 | 균열(Cw=0.3mm이상) | 0.3 | 3.0 | | 3.00 | m | 2 | 6.00 | |
| 4 | 19하 | 측벽부 | 균열(Cw=0.3mm이상) | 0.3 | 0.3 | | 0.30 | m | 1 | 0.30 | |
| 5 | 19하 | 측벽부 | 균열(Cw=0.3mm이상) | 0.3 | 0.4 | | 0.40 | m | 1 | 0.40 | |
| 6 | 19하 | 측벽부 | 균열(Cw=0.3mm이상) | 0.3 | 0.3 | | 0.30 | m | 1 | 0.30 | |
| 7 | 19하 | 측벽부 | 균열(Cw=0.3mm이상) | 0.3 | 0.3 | | 0.30 | m | 2 | 0.60 | |
| 8 | 23하 | 천단부 | 누수흔적 | | 0.1 | 2.0 | 0.20 | m <sup>2</sup> | 1 | 0.20 | |

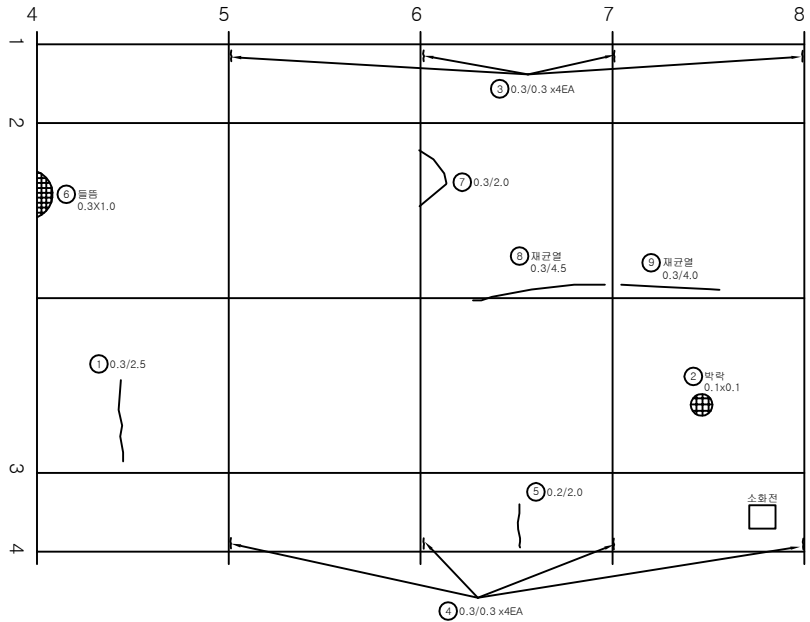
| 번호 | 발생<br>년도 | 부재 | 손상내용 | 손상현황 | | | | | | | 비고 |
|---|---|---|---|---|---|---|---|---|---|---|---|
| 1 | 19하 | 천단부 | 균열(Cw=0.3mm이상) | 0.3 | 2.5 | | 2.50 | m | 1 | 2.50 | |
| 3 | 19하 | 측벽부 | 균열(Cw=0.3mm이상) | 0.3 | 0.3 | | 0.30 | m | 4 | 1.20 | |
| 4 | 19하 | 측벽부 | 균열(Cw=0.3mm이상) | 0.3 | 0.3 | | 0.30 | m | 4 | 1.20 | |
| 5 | 19하 | 측벽부 | 균열(Cw=0.3mm미만) | 0.2 | 2.0 | | 2.00 | m | 1 | 2.00 | |
| 7 | 21하 | 천단부 | 균열(Cw=0.3mm이상) | 0.3 | 2.0 | | 2.00 | m | 1 | 2.00 | |
| 8 | 21하 | 천단부 | 재균열(Cw=0.3mm이상) | 0.3 | 4.5 | | 4.50 | m | 1 | 4.50 | |
| 9 | 21하 | 천단부 | 재균열(Cw=0.3mm이상) | 0.3 | 4.0 | | 4.00 | m | 1 | 4.00 | |

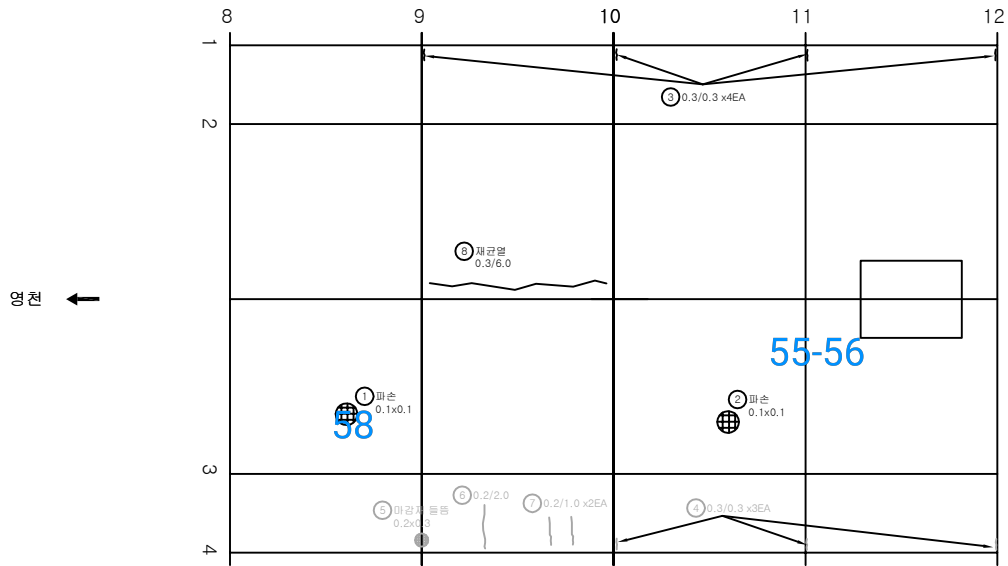
| 번호 | 발생<br>년도 | 부재 | 손상내용 | 손상현황 | | | | | | | 비고 |
|---|---|---|---|---|---|---|---|---|---|---|---|
| 3 | 19하 | 측벽부 | 균열(Cw=0.3mm이상) | 0.3 | 0.3 | | 0.30 | m | 4 | 1.20 | |
| 4 | 19하 | 측벽부 | 균열(Cw=0.3mm이상) | 0.3 | 0.3 | | 0.30 | m | 3 | 0.90 | 21'하 보수 |
| 6 | 19하 | 측벽부 | 균열(Cw=0.3mm미만) | 0.2 | 2.0 | | 2.00 | m | 1 | 2.00 | 21'하 보수 |
| 7 | 19하 | 측벽부 | 균열(Cw=0.3mm미만) | 0.2 | 1.0 | | 1.00 | m | 2 | 2.00 | 21'하 보수 |
| 8 | 21하 | 천단부 | 재균열(Cw=0.3mm이상) | 0.3 | 6.0 | | 6.00 | m | 1 | 6.00 | |
