상주영천고속도로 2024~2025년 시설물 안전점검 용역  
(2024년 상반기 정기안전점검)

## 외 관 조 사 망 도

효령터널(상주방향)

2024.06

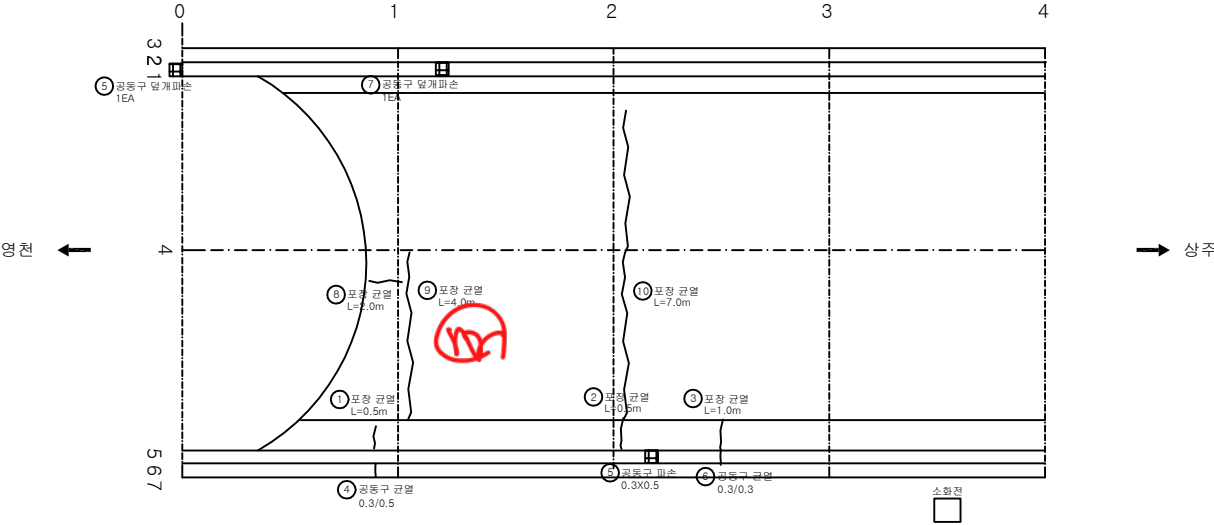
ID:효령터널(상주)-포장,공동구 Span No.1~4

| 번호 | 발생<br>년도 | 부재 | 손상내용 | 손상현황 | | | | | | | 비고 |
|---|---|---|---|---|---|---|---|---|---|---|---|
| 1 | 19하 | 포장 | 포장 균열 | | 0.5 | | 0.50 | m | 1 | 0.50 | |
| 2 | 19하 | 포장 | 포장 균열 | | 0.5 | | 0.50 | m | 1 | 0.50 | |
| 3 | 20상 | 포장 | 포장 균열 | | 1.0 | | 1.00 | m | 1 | 1.00 | |
| 4 | 20상 | 공동구 | 공동구 균열 | 0.3 | 0.5 | | 0.50 | m | 1 | 0.50 | |
| 5 | 20상 | 공동구 | 공동구 파손 | | 0.3 | 0.5 | 0.15 | m | 1 | 0.15 | 손상변경 |
| 6 | 21상 | 공동구 | 공동구 균열 | 0.3 | 0.3 | | 0.30 | m | 1 | 0.30 | |
| 7 | 21하 | 공동구 | 공동구 덮개파손 | | | | 1.00 | EA | 1 | 1.00 | |
| 8 | 21하 | 포장 | 포장 균열 | | 2.0 | | 2.00 | m | 1 | 2.00 | |
| 9 | 21하 | 포장 | 포장 균열 | | 4.0 | | 4.00 | m | 1 | 4.00 | |
| 10 | 21하 | 포장 | 포장 균열 | | 7.0 | | 7.00 | m | 1 | 7.00 | 손상증가 |

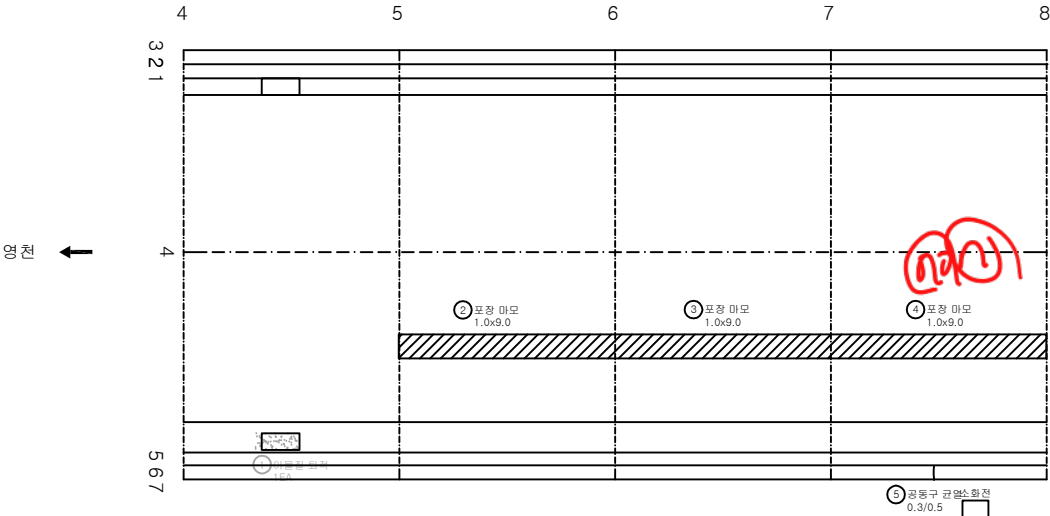
| 번호 | 발생<br>년도 | 부재 | 손상내용 | 손상현황 | | | | | | | 비고 |
|---|---|---|---|---|---|---|---|---|---|---|---|
| 5 | 20상 | 공동구 | 공동구 균열 | 0.3 | 0.5 | | 0.50 | m | 1 | 0.50 | |

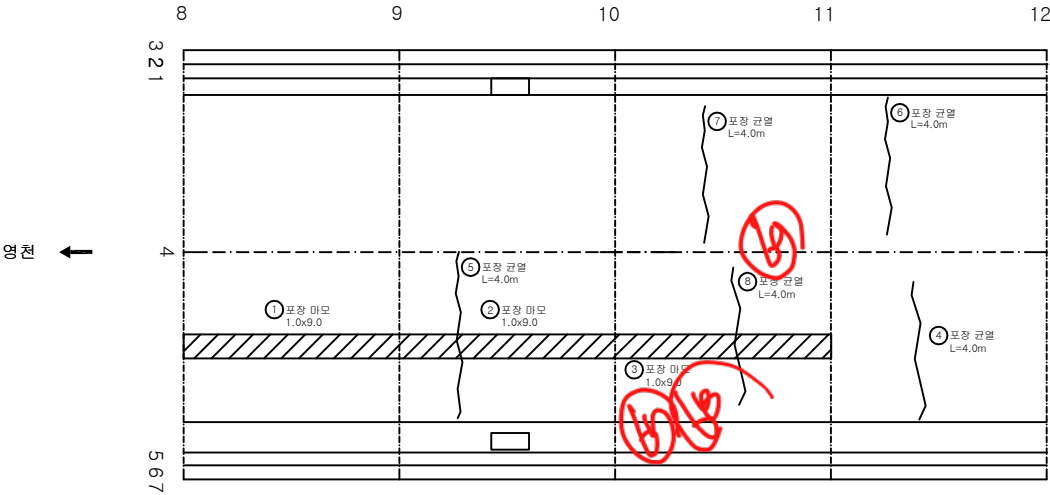
| 번호 | 발생<br>년도 | 부재 | 손상내용 | 손상현황 | | | | | | | 비고 |
|---|---|---|---|---|---|---|---|---|---|---|---|
| 4 | 21상 | 포장 | 포장 균열 | | 4.0 | | 4.00 | m | 1 | 4.00 | |
| 5 | 21하 | 포장 | 포장 균열 | | 4.0 | | 4.00 | m | 1 | 4.00 | |
| 6 | 21하 | 포장 | 포장 균열 | | 4.0 | | 4.00 | m | 1 | 4.00 | |
| 7 | 23하 | 포장 | 포장 균열 | | 4.0 | | 4.00 | m | 1 | 4.00 | |
| 8 | 23하 | 포장 | 포장 균열 | | 4.0 | | 4.00 | m | 1 | 4.00 | |

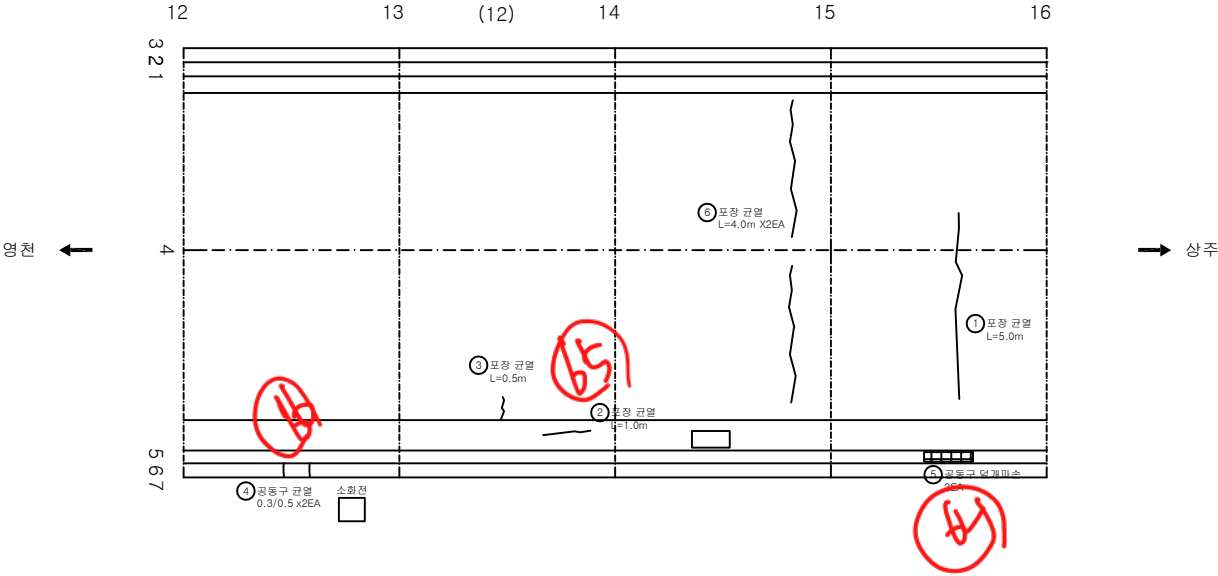
| 번호 | 발생<br>년도 | 부재 | 손상내용 | 손상현황 | | | | | | | 비 고 |
|---|---|---|---|---|---|---|---|---|---|---|---|
| 1 | 19하 | 포장 | 포장 균열 | | 5.0 | | 5.00 | m | 1 | 5.00 | |
| 2 | 19하 | 포장 | 포장 균열 | | 1.0 | | 1.00 | m | 1 | 1.00 | |
| 3 | 19하 | 포장 | 포장 균열 | | 0.5 | | 0.50 | m | 1 | 0.50 | |
| 4 | 20상 | 공동구 | 공동구 균열 | 0.3 | 0.5 | | 0.50 | m | 2 | 1.00 | |
| 6 | 21하 | 포장 | 포장 균열 | | 4.0 | | 4.00 | m | 2 | 8.00 | |

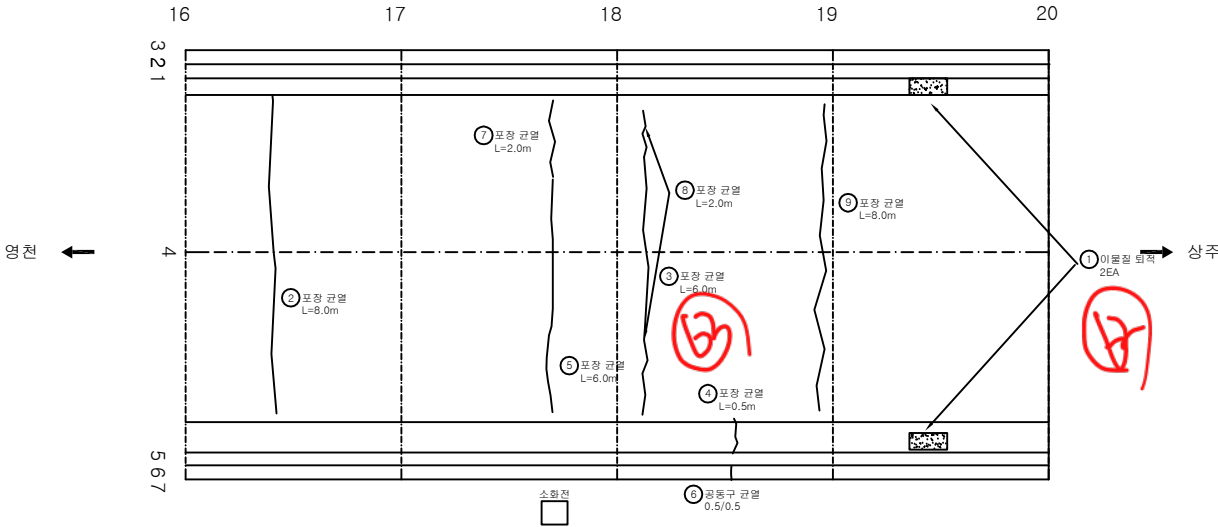
| 번호 | 발생<br>년도 | 부재 | 손상내용 | 손상현황 | | | | | | | 비고 |
|---|---|---|---|---|---|---|---|---|---|---|---|
| 2 | 19하 | 포장 | 포장 균열 | | 8.0 | | 8.00 | m | 1 | 8.00 | |
| 3 | 19하 | 포장 | 포장 균열 | | 6.0 | | 6.00 | m | 1 | 6.00 | |
| 4 | 19하 | 포장 | 포장 균열 | | 0.5 | | 0.50 | m | 1 | 0.50 | |
| 5 | 20상 | 포장 | 포장 균열 | | 6.0 | | 6.00 | m | 1 | 6.00 | |
| 6 | 20상 | 공동구 | 공동구 균열 | 0.5 | 0.5 | | 0.50 | m | 1 | 0.50 | |
| 7 | 21하 | 포장 | 포장 균열 | | 2.0 | | 2.00 | m | 1 | 2.00 | |
| 8 | 21하 | 포장 | 포장 균열 | | 2.0 | | 2.00 | m | 1 | 2.00 | |
| 9 | 21하 | 포장 | 포장 균열 | | 8.0 | | 8.00 | m | 1 | 8.00 | |

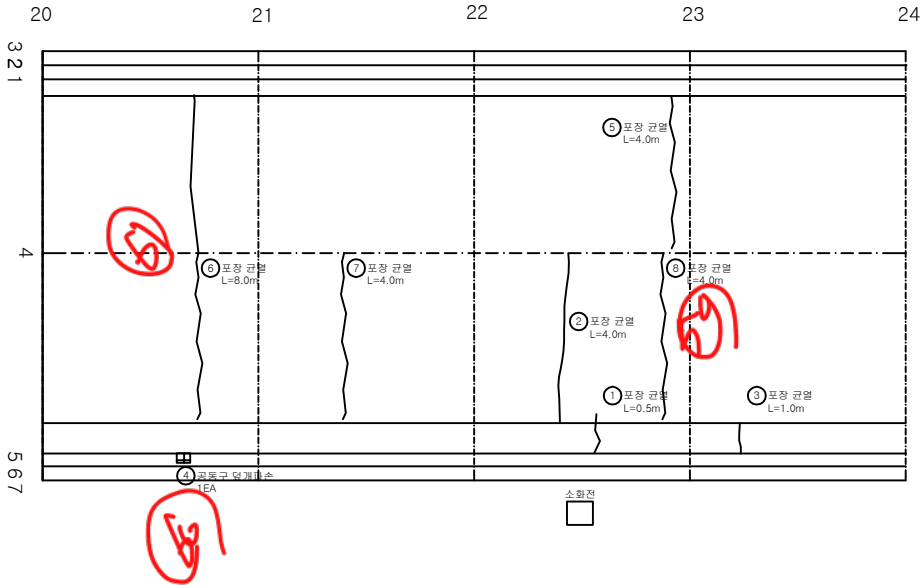
| 번호 | 발생<br>년도 | 부재 | 손상내용 | 손상현황 | | | | | | 비 고 | |
|---|---|---|---|---|---|---|---|---|---|---|---|
| 1 | 19하 | 포장 | 포장 균열 | | 0.5 | | 0.50 | m | 1 | 0.50 | |
| 2 | 20상 | 포장 | 포장 균열 | | 4.0 | | 4.00 | m | 1 | 4.00 | |
| 3 | 20상 | 포장 | 포장 균열 | | 1.0 | | 1.00 | m | 1 | 1.00 | |
| 5 | 21하 | 포장 | 포장 균열 | | 4.0 | | 4.00 | m | 1 | 4.00 | |
| 6 | 21하 | 포장 | 포장 균열 | | 8.0 | | 8.00 | m | 1 | 8.00 | |
| 7 | 21하 | 포장 | 포장 균열 | | 4.0 | | 4.00 | m | 1 | 4.00 | |
| 8 | 21하 | 포장 | 포장 균열 | | 4.0 | | 4.00 | m | 1 | 4.00 | |

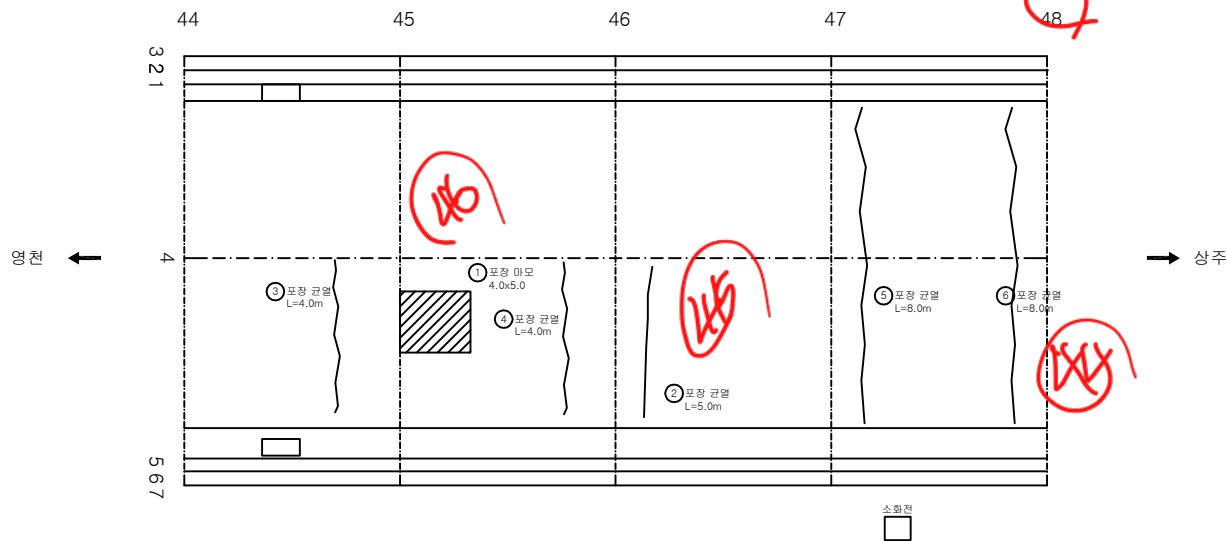
ID:효령터널(상주)-포장,공동구 Span No.45~48

| 번호 | 발생<br>년도 | 부재 | 손상내용 | 손상현황 | | | | | | | 비고 |
|---|---|---|---|---|---|---|---|---|---|---|---|
| 1 | 20상 | 공동구 | 공동구 균열 | 0.3 | 0.5 | | 0.50 | m | 1 | 0.50 | |
| 2 | 21상 | 포장 | 포장 균열 | | 3.0 | | 3.00 | m | 1 | 3.00 | |
| 3 | 21하 | 포장 | 포장 균열 | | 4.0 | | 4.00 | m | 1 | 4.00 | |
| 4 | 21하 | 포장 | 포장 균열 | | 4.0 | | 4.00 | m | 1 | 4.00 | |
| 5 | 23하 | 포장 | 포장 균열 | | 3.0 | | 3.00 | m | 1 | 3.00 | |

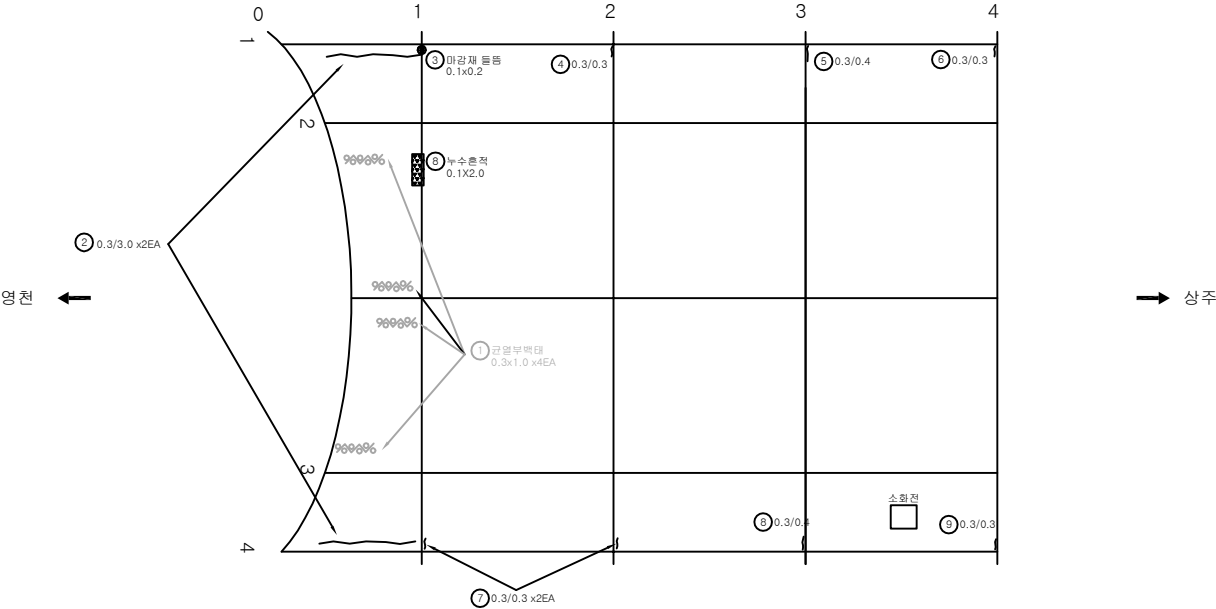
| 번호 | 발생<br>년도 | 부재 | 손상내용 | 손상현황 | | | | | | | 비고 |
|---|---|---|---|---|---|---|---|---|---|---|---|
| 1 | 19하 | 천단부 | 균열부백태 | | 0.3 | 1.0 | 0.30 | m <sup>2</sup> | 4 | 1.20 | 23하 보수 |
| 2 | 19하 | 측벽부 | 균열(Cw=0.3mm이상) | 0.3 | 3.0 | | 3.00 | m | 2 | 6.00 | |
| 4 | 19하 | 측벽부 | 균열(Cw=0.3mm이상) | 0.3 | 0.3 | | 0.30 | m | 1 | 0.30 | |
| 5 | 19하 | 측벽부 | 균열(Cw=0.3mm이상) | 0.3 | 0.4 | | 0.40 | m | 1 | 0.40 | |
| 6 | 19하 | 측벽부 | 균열(Cw=0.3mm이상) | 0.3 | 0.3 | | 0.30 | m | 1 | 0.30 | |
| 7 | 19하 | 측벽부 | 균열(Cw=0.3mm이상) | 0.3 | 0.3 | | 0.30 | m | 2 | 0.60 | |
| 8 | 23하 | 천단부 | 누수흔적 | | 0.1 | 2.0 | 0.20 | m <sup>2</sup> | 1 | 0.20 | |

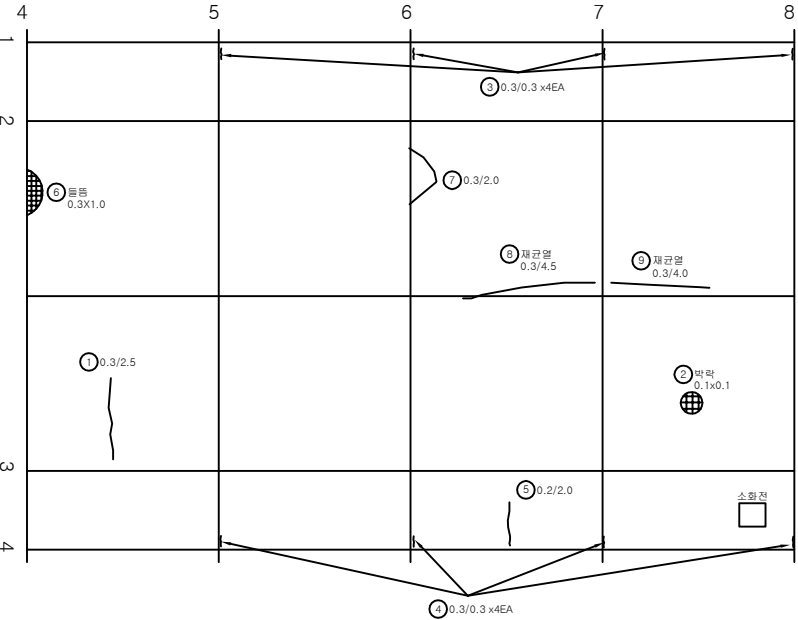
| 번호 | 발생<br>년도 | 부재 | 손상내용 | 손상현황 | | | | | | | 비고 |
|---|---|---|---|---|---|---|---|---|---|---|---|
| 1 | 19하 | 천단부 | 균열(Cw=0.3mm이상) | 0.3 | 2.5 | | 2.50 | m | 1 | 2.50 | |
| 3 | 19하 | 측벽부 | 균열(Cw=0.3mm이상) | 0.3 | 0.3 | | 0.30 | m | 4 | 1.20 | |
| 4 | 19하 | 측벽부 | 균열(Cw=0.3mm이상) | 0.3 | 0.3 | | 0.30 | m | 4 | 1.20 | |
| 5 | 19하 | 측벽부 | 균열(Cw=0.3mm미만) | 0.2 | 2.0 | | 2.00 | m | 1 | 2.00 | |
| 7 | 21하 | 천단부 | 균열(Cw=0.3mm이상) | 0.3 | 2.0 | | 2.00 | m | 1 | 2.00 | |
| 8 | 21하 | 천단부 | 재균열(Cw=0.3mm이상) | 0.3 | 4.5 | | 4.50 | m | 1 | 4.50 | |
| 9 | 21하 | 천단부 | 재균열(Cw=0.3mm이상) | 0.3 | 4.0 | | 4.00 | m | 1 | 4.00 | |

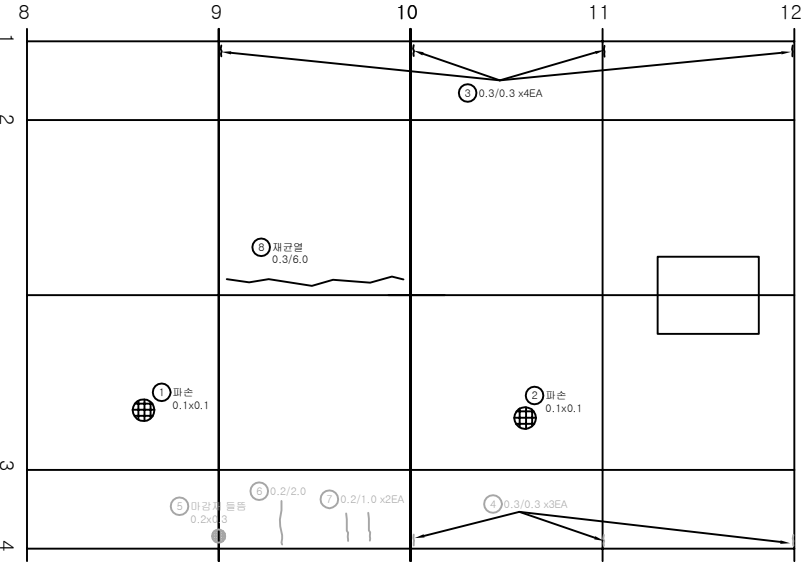
| 번호 | 발생<br>년도 | 부재 | 손상내용 | 손상현황 | | | | | | | 비고 |
|---|---|---|---|---|---|---|---|---|---|---|---|
| 3 | 19하 | 측벽부 | 균열(Cw=0.3mm이상) | 0.3 | 0.3 | | 0.30 | m | 4 | 1.20 | |
| 4 | 19하 | 측벽부 | 균열(Cw=0.3mm이상) | 0.3 | 0.3 | | 0.30 | m | 3 | 0.90 | 21'하 보수 |
| 6 | 19하 | 측벽부 | 균열(Cw=0.3mm미만) | 0.2 | 2.0 | | 2.00 | m | 1 | 2.00 | 21'하 보수 |
| 7 | 19하 | 측벽부 | 균열(Cw=0.3mm미만) | 0.2 | 1.0 | | 1.00 | m | 2 | 2.00 | 21'하 보수 |
| 8 | 21하 | 천단부 | 재균열(Cw=0.3mm이상) | 0.3 | 6.0 | | 6.00 | m | 1 | 6.00 | |

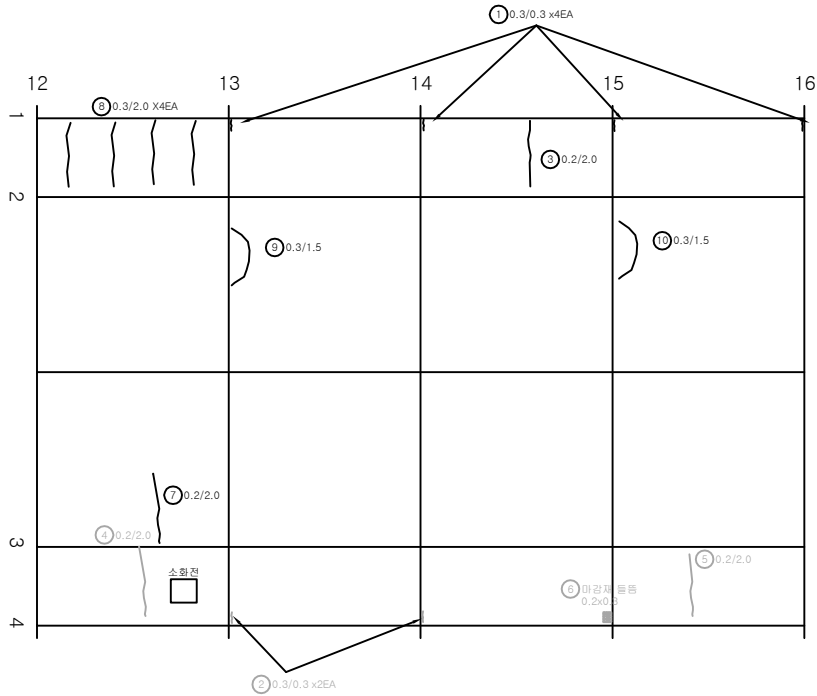
| 번호 | 발생<br>년도 | 부재 | 손상내용 | 손상현황 | | | | | | | 비고 |
|---|---|---|---|---|---|---|---|---|---|---|---|
| 1 | 19하 | 속벽부 | 균열(Cw=0.3mm이상) | 0.3 | 0.3 | | 0.30 | m | 4 | 1.20 | |
| 2 | 19하 | 속벽부 | 균열(Cw=0.3mm이상) | 0.3 | 0.3 | | 0.30 | m | 2 | 0.60 | 21'하 보수 |
| 3 | 19하 | 속벽부 | 균열(Cw=0.3mm미만) | 0.2 | 2.0 | | 2.00 | m | 1 | 2.00 | |
| 4 | 19하 | 속벽부 | 균열(Cw=0.3mm미만) | 0.2 | 2.0 | | 2.00 | m | 1 | 2.00 | 21'하 보수 |
| 5 | 19하 | 속벽부 | 균열(Cw=0.3mm미만) | 0.2 | 2.0 | | 2.00 | m | 1 | 2.00 | 21'하 보수 |
| 7 | 21하 | 천단부 | 균열(Cw=0.3mm미만) | 0.2 | 2.0 | | 2.00 | m | 1 | 2.00 | |
| 8 | 23하 | 속벽부 | 균열(Cw=0.3mm이상) | 0.3 | 2.0 | | 2.00 | m | 4 | 8.00 | |
| 9 | 23하 | 천단부 | 균열(Cw=0.3mm이상) | 0.3 | 1.5 | | 1.50 | m | 1 | 1.50 | |
