상주영천고속도로 2024~2025년 시설물 안전점검 용역  
(2024년 상반기 정기안전점검)

# 외 관 조 사 망 도

효령터널(영천방향)

2024.06

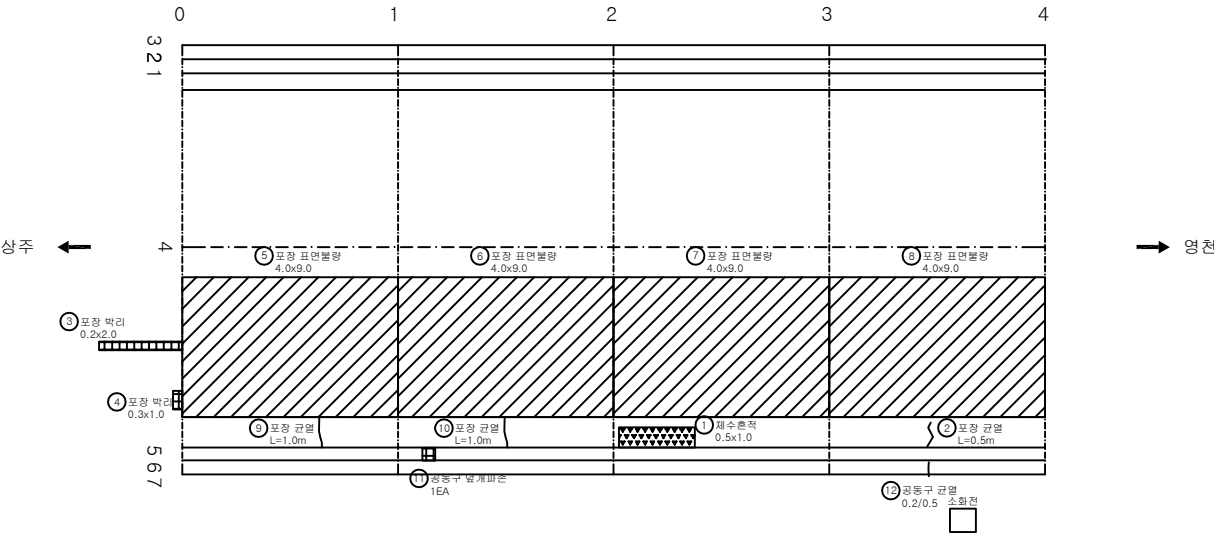
| 번호 | 발생<br>년도 | 부재 | 손상내용 | 손상현황 | | | | | | | 비고 |
|---|---|---|---|---|---|---|---|---|---|---|---|
| 1 | 19하 | 포장 | 채수흔적 | | 0.5 | 1.0 | 0.50 | m <sup>2</sup> | 1 | 0.50 | |
| 2 | 19하 | 포장 | 포장 균열 | | 0.5 | | 0.50 | m | 1 | 0.50 | |
| 3 | 20상 | 포장 | 포장 박리 | | 0.2 | 2.0 | 0.40 | m <sup>2</sup> | 1 | 0.40 | |
| 4 | 20상 | 포장 | 포장 박리 | | 0.3 | 1.0 | 0.30 | m <sup>2</sup> | 1 | 0.30 | |
| 5 | 20상 | 포장 | 포장 표면불량 | | 4.0 | 9.0 | 36.00 | m <sup>2</sup> | 1 | 36.00 | |
| 9 | 20상 | 포장 | 포장 균열 | | 1.0 | | 1.00 | m | 1 | 1.00 | |
| 11 | 20상 | 공동구 | 공동구 덮개파손 | | | | 1.00 | EA | 1 | 1.00 | |
| 12 | 20상 | 공동구 | 공동구 균열 | 0.2 | 0.5 | | 0.50 | m | 1 | 0.50 | |

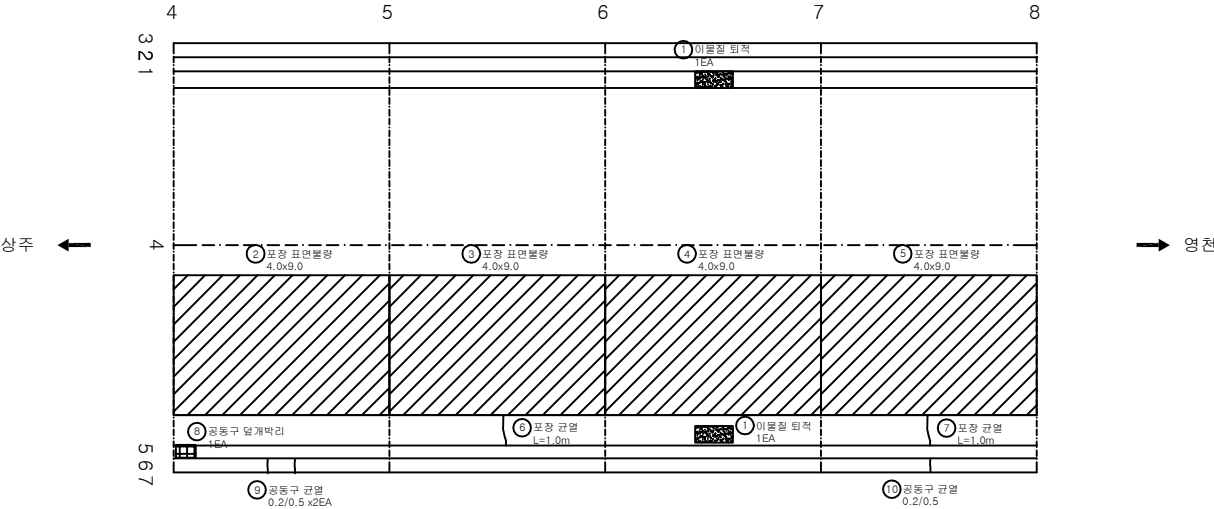
| 번호 | 발생<br>년도 | 부재 | 손상내용 | 손상현황 | | | | | | | 비고 |
|---|---|---|---|---|---|---|---|---|---|---|---|
| 6 | 20상 | 포장 | 포장 균열 | | 1.0 | | 1.00 | m | 1 | 1.00 | |
| 7 | 20상 | 포장 | 포장 균열 | | 1.0 | | 1.00 | m | 1 | 1.00 | |
| 9 | 20상 | 공동구 | 공동구 균열 | 0.2 | 0.5 | | 0.50 | m | 2 | 1.00 | |
| 10 | 20상 | 공동구 | 공동구 균열 | 0.2 | 0.5 | | 0.50 | m | 1 | 0.50 | |

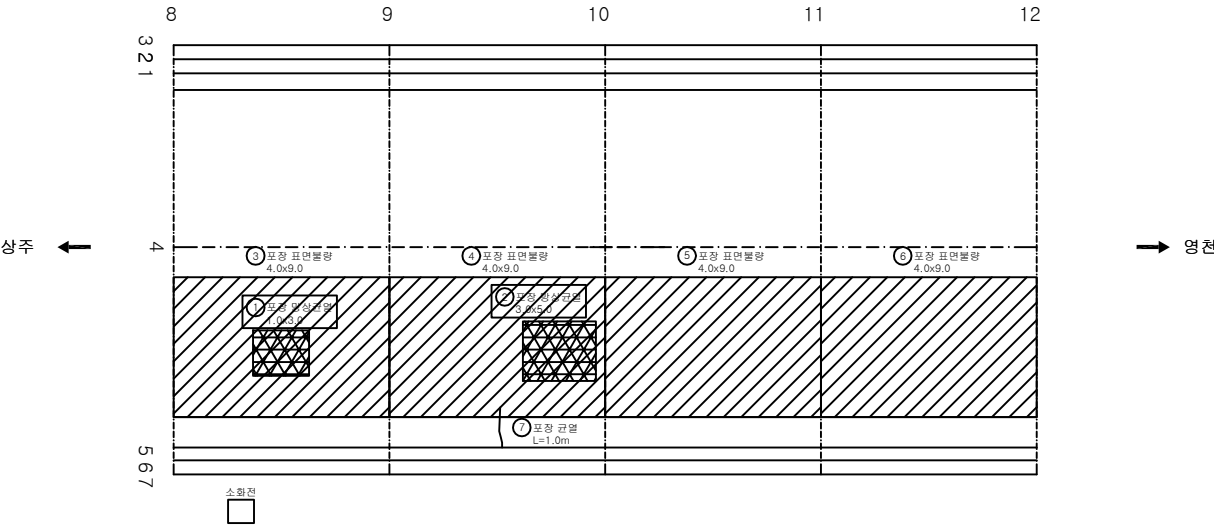
| 번호 | 발생<br>년도 | 부재 | 손상내용 | 손상현황 | | | | | | | 비고 |
|---|---|---|---|---|---|---|---|---|---|---|---|
| 1 | 19하 | 포장 | 포장 망상균열 | | 1.0 | 3.0 | 3.00 | m <sup>2</sup> | 1 | 3.00 | |
| 2 | 19하 | 포장 | 포장 망상균열 | | 3.0 | 5.0 | 15.00 | m <sup>2</sup> | 1 | 15.00 | |
| 7 | 20상 | 포장 | 포장 균열 | | 1.0 | | 1.00 | m | 1 | 1.00 | |

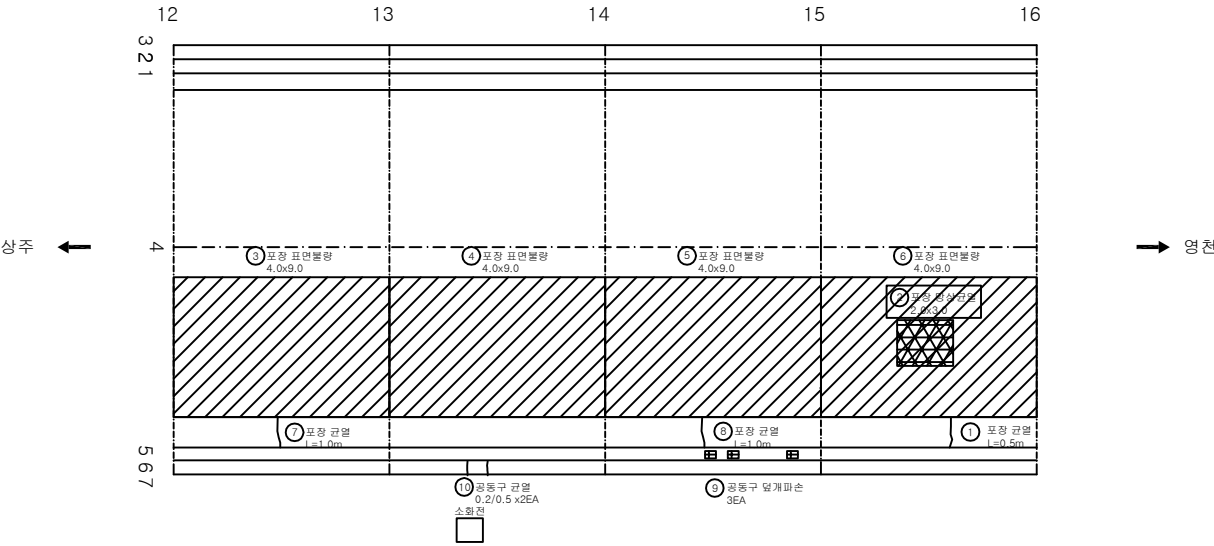
| 번호 | 발생<br>년도 | 부재 | 손상내용 | 손상현황 | | | | | | | 비고 |
|---|---|---|---|---|---|---|---|---|---|---|---|
| 1 | 19하 | 포장 | 포장 균열 | | 0.5 | | 0.50 | m | 1 | 0.50 | |
| 2 | 19하 | 포장 | 포장 망상균열 | | 2.0 | 3.0 | 6.00 | m <sup>2</sup> | 1 | 6.00 | |
| 7 | 20상 | 포장 | 포장 균열 | | 1.0 | | 1.00 | m | 1 | 1.00 | |
| 10 | 20상 | 공동구 | 공동구 균열 | 0.2 | 0.5 | | 0.50 | m | 2 | 1.00 | |

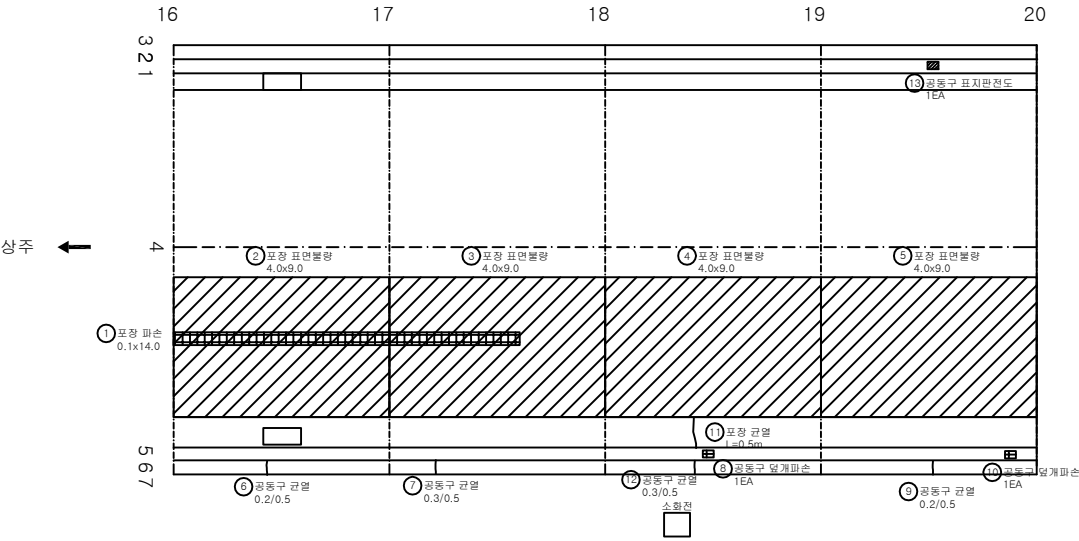
| 번호 | 발생<br>년도 | 부재 | 손상내용 | 손상현황 | | | | | | | 비고 |
|---|---|---|---|---|---|---|---|---|---|---|---|
| 6 | 20상 | 공동구 | 공동구 균열 | 0.2 | 0.5 | | 0.50 | m | 1 | 0.50 | |
| 7 | 20상 | 공동구 | 공동구 균열 | 0.3 | 0.5 | | 0.50 | m | 1 | 0.50 | |
| 11 | 21하 | 포장 | 포장 균열 | | 0.5 | | 0.50 | m | 1 | 0.50 | |
| 12 | 21하 | 공동구 | 공동구 균열 | 0.3 | 0.5 | | 0.50 | m | 1 | 0.50 | |

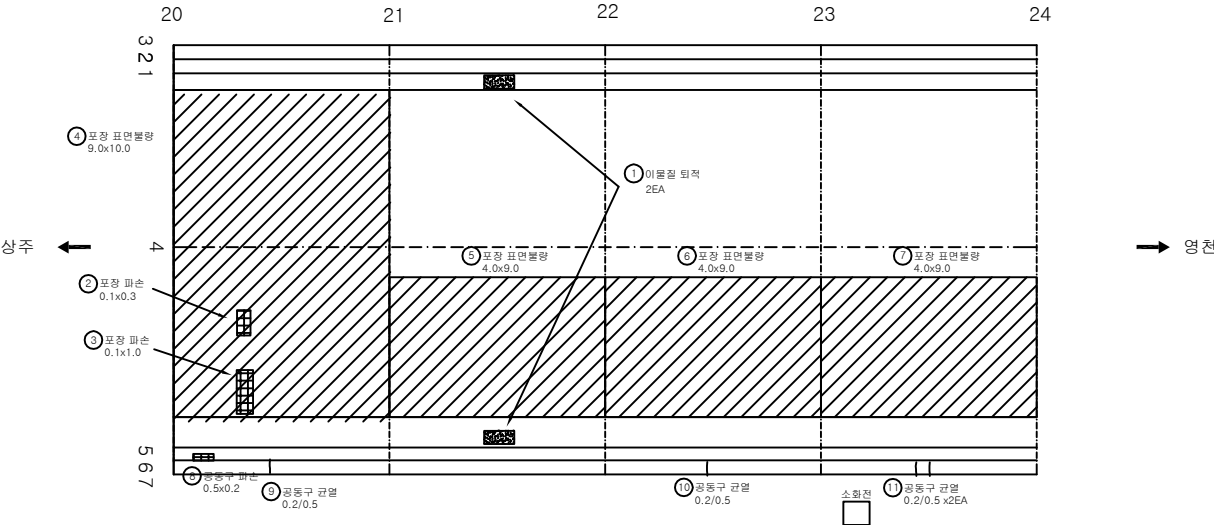
| 번호 | 발생<br>년도 | 부재 | 손상내용 | 손상현황 | | | | | | | 비고 |
|---|---|---|---|---|---|---|---|---|---|---|---|
| 9 | 20상 | 공동구 | 공동구 균열 | 0.2 | 0.5 | | 0.50 | m | 1 | 0.50 | |
| 10 | 20상 | 공동구 | 공동구 균열 | 0.2 | 0.5 | | 0.50 | m | 1 | 0.50 | |
| 11 | 20상 | 공동구 | 공동구 균열 | 0.2 | 0.5 | | 0.50 | m | 2 | 1.00 | |

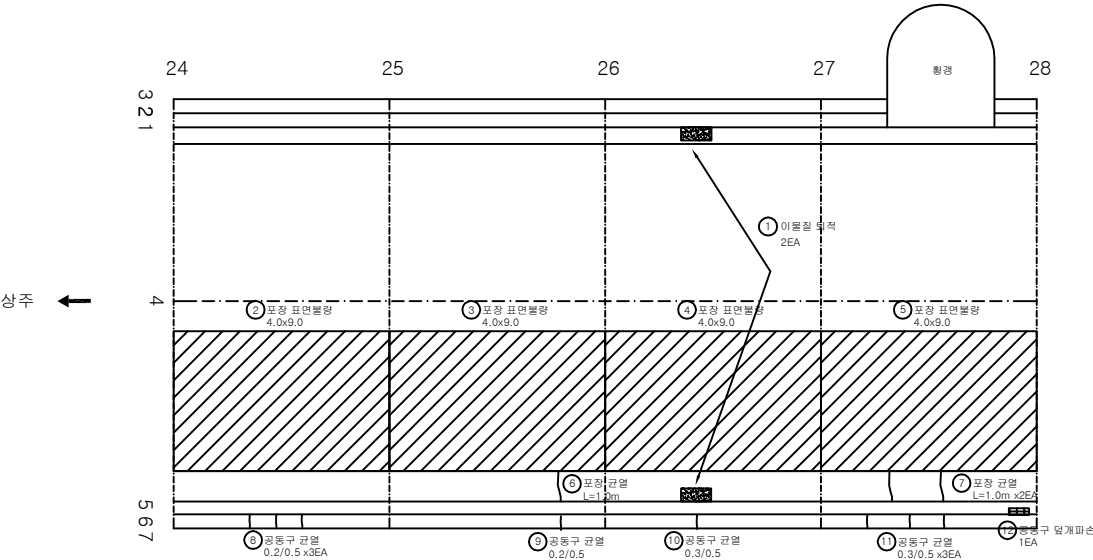
| 번호 | 발생<br>년도 | 부재 | 손상내용 | 손상현황 | | | | | | | 비고 |
|---|---|---|---|---|---|---|---|---|---|---|---|
| 6 | 20상 | 포장 | 포장 균열 | | 1.0 | | 1.00 | m | 1 | 1.00 | |
| 7 | 20상 | 포장 | 포장 균열 | | 1.0 | | 1.00 | m | 2 | 2.00 | |
| 8 | 20상 | 공동구 | 공동구 균열 | 0.2 | 0.5 | | 0.50 | m | 3 | 1.50 | |
| 10 | 20상 | 공동구 | 공동구 균열 | 0.3 | 0.5 | | 0.50 | m | 1 | 0.50 | |
| 11 | 20상 | 공동구 | 공동구 균열 | 0.3 | 0.5 | | 0.50 | m | 3 | 1.50 | |

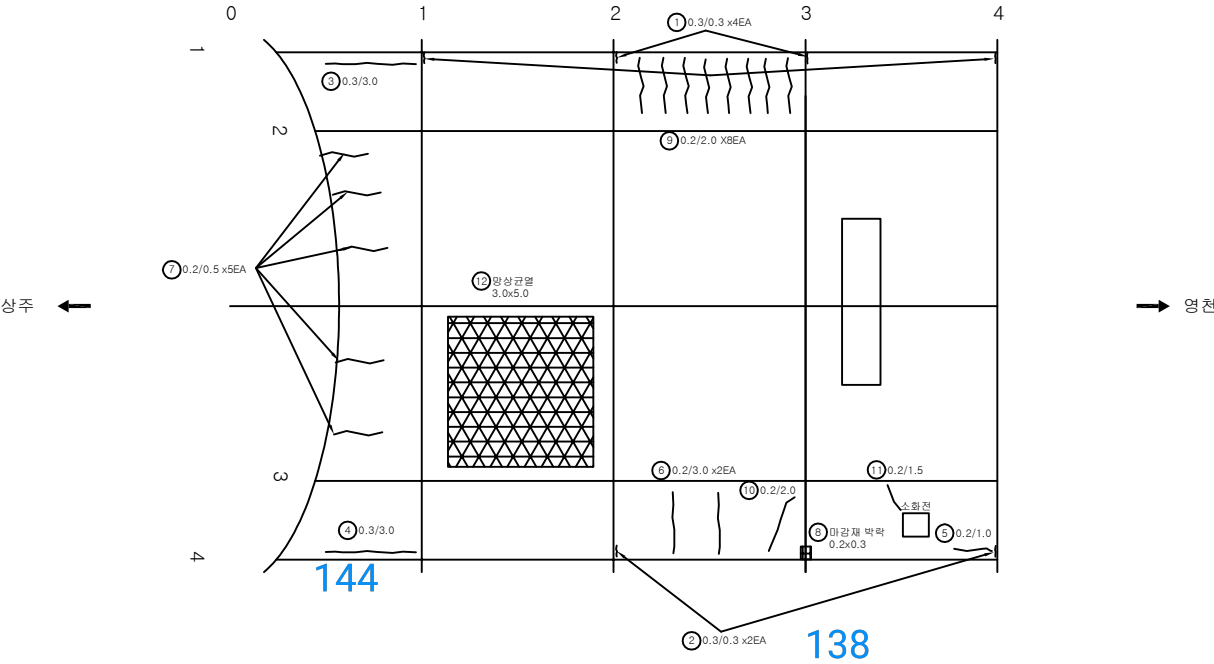
| 번호 | 발생<br>년도 | 부재 | 손상내용 | 손상현황 | | | | | | | 비고 |
|---|---|---|---|---|---|---|---|---|---|---|---|
| 1 | 19하 | 측벽부 | 균열(Cw=0.3mm이상) | 0.3 | 0.3 | | 0.30 | m | 3 | 0.90 | |
| 3 | 19하 | 측벽부 | 균열(Cw=0.3mm이상) | 0.3 | 3.0 | | 3.00 | m | 1 | 3.00 | |
| 5 | 19하 | 측벽부 | 균열(Cw=0.3mm미만) | 0.2 | 1.0 | | 1.00 | m | 1 | 1.00 | |
| 7 | 19하 | 천단부 | 균열(Cw=0.3mm미만) | 0.2 | 0.5 | | 0.50 | m | 5 | 2.50 | |
| 9 | 21상 | 측벽부 | 균열(Cw=0.3mm미만) | 0.2 | 2.0 | | 2.00 | m | 8 | 16.00 | |
| 12 | 21하 | 천단부 | 망상균열 | | 3.0 | 5.0 | 15.00 | m <sup>2</sup> | 1 | 15.00 | |

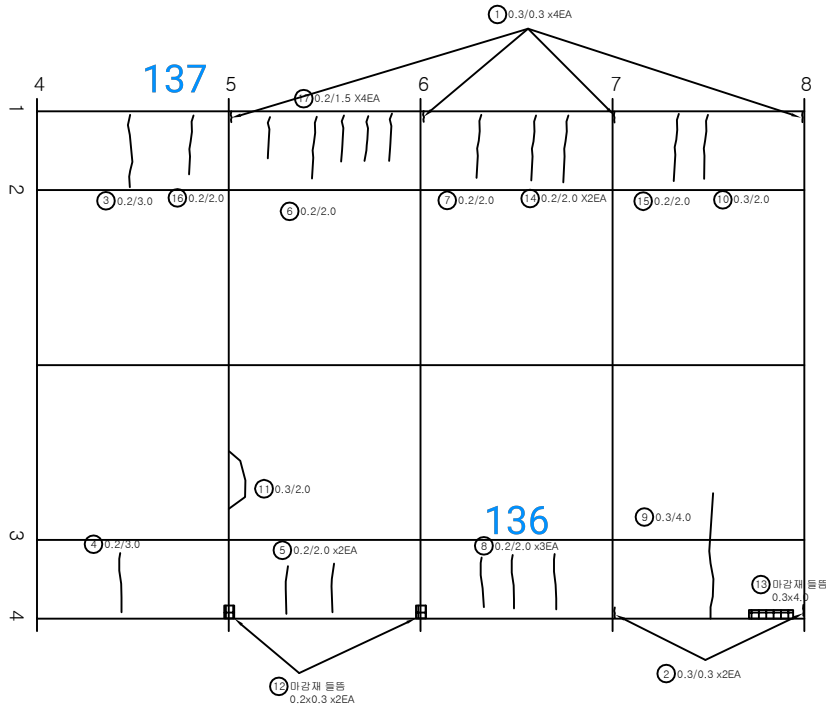
| 번호 | 발생<br>년도 | 부재 | 손상내용 | 손상현황 | | | | | | | 비고 |
|---|---|---|---|---|---|---|---|---|---|---|---|
| 1 | 19하 | 측벽부 | 균열(Cw=0.3mm이상) | 0.3 | 0.3 | | 0.30 | m | 4 | 1.20 | |
| 3 | 19하 | 측벽부 | 균열(Cw=0.3mm미만) | 0.2 | 3.0 | | 3.00 | m | 1 | 3.00 | |
| 9 | 19하 | 측벽부 | 균열(Cw=0.3mm이상) | 0.3 | 4.0 | | 4.00 | m | 1 | 4.00 | |
| 11 | 19하 | 천단부 | 균열(Cw=0.3mm이상) | 0.3 | 2.0 | | 2.00 | m | 1 | 2.00 | |
| 14 | 20하 | 측벽부 | 균열(Cw=0.3mm미만) | 0.2 | 2.0 | | 2.00 | m | 2 | 4.00 | |
| 17 | 21상 | 측벽부 | 균열(Cw=0.3mm미만) | 0.2 | 1.5 | | 1.50 | m | 4 | 6.00 | |

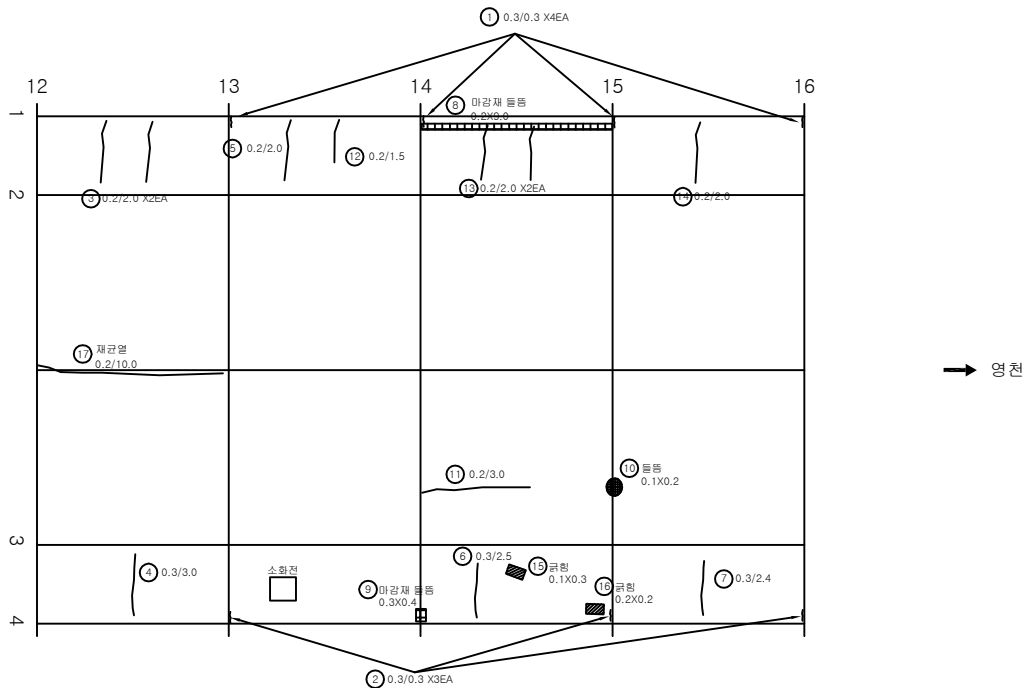
| 번호 | 발생<br>년도 | 부재 | 손상내용 | 손상현황 | | | | | | | 비고 |
|---|---|---|---|---|---|---|---|---|---|---|---|
| 1 | 19하 | 측벽부 | 균열(Cw=0.3mm이상) | 0.3 | 0.3 | | 0.30 | m | 4 | 1.20 | |
| 3 | 19하 | 측벽부 | 균열(Cw=0.3mm미만) | 0.2 | 2.0 | | 2.00 | m | 2 | 4.00 | |
| 4 | 19하 | 측벽부 | 균열(Cw=0.3mm이상) | 0.3 | 3.0 | | 3.00 | m | 1 | 3.00 | |
| 6 | 19하 | 측벽부 | 균열(Cw=0.3mm이상) | 0.3 | 2.5 | | 2.50 | m | 1 | 2.50 | |
| 11 | 19하 | 천단부 | 균열(Cw=0.3mm미만) | 0.2 | 3.0 | | 3.00 | m | 2 | 6.00 | |
| 12 | 21상 | 측벽부 | 균열(Cw=0.3mm미만) | 0.2 | 1.5 | | 1.50 | m | 1 | 1.50 | |
