상주영천고속도로 2024~2025년 시설물 안전점검 용역  
(2024년 상반기 정기안전점검)

외 관 조 사 망 도

효령터널(영천방향)

2024.06

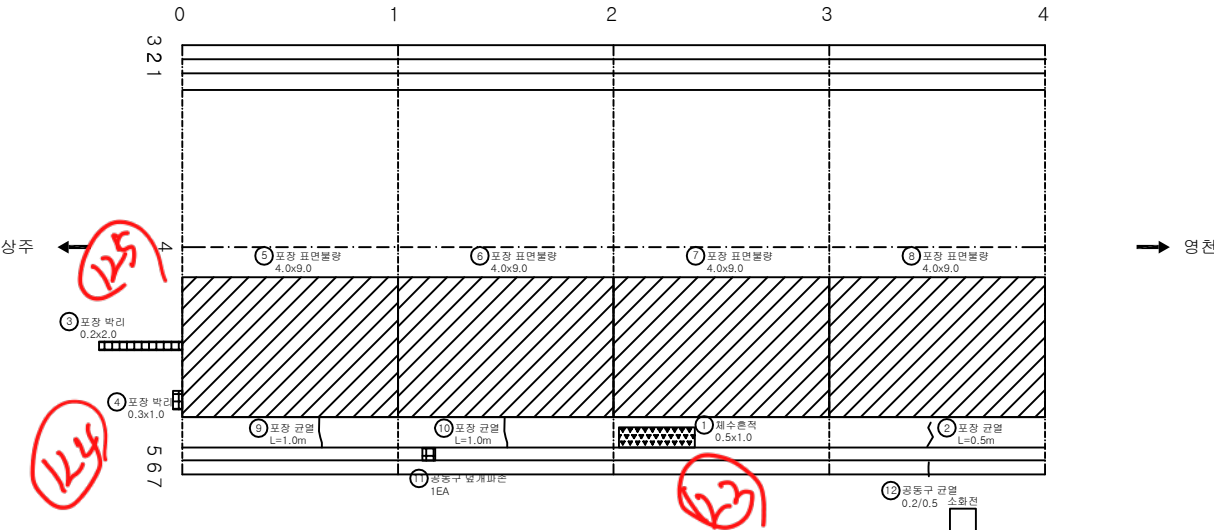
| 번호 | 발생<br>년도 | 부재 | 손상내용 | 손상현황 | | | | | | | 비고 |
|---|---|---|---|---|---|---|---|---|---|---|---|
| 1 | 19하 | 포장 | 채수흔적 | | 0.5 | 1.0 | 0.50 | m <sup>2</sup> | 1 | 0.50 | |
| 2 | 19하 | 포장 | 포장 균열 | | 0.5 | | 0.50 | m | 1 | 0.50 | |
| 3 | 20상 | 포장 | 포장 박리 | | 0.2 | 2.0 | 0.40 | m <sup>2</sup> | 1 | 0.40 | |
| 5 | 20상 | 포장 | 포장 표면불량 | | 4.0 | 9.0 | 36.00 | m <sup>2</sup> | 1 | 36.00 | |
| 9 | 20상 | 포장 | 포장 균열 | | 1.0 | | 1.00 | m | 1 | 1.00 | |
| 11 | 20상 | 공동구 | 공동구 덮개파손 | | | | 1.00 | EA | 1 | 1.00 | |
| 12 | 20상 | 공동구 | 공동구 균열 | 0.2 | 0.5 | | 0.50 | m | 1 | 0.50 | |

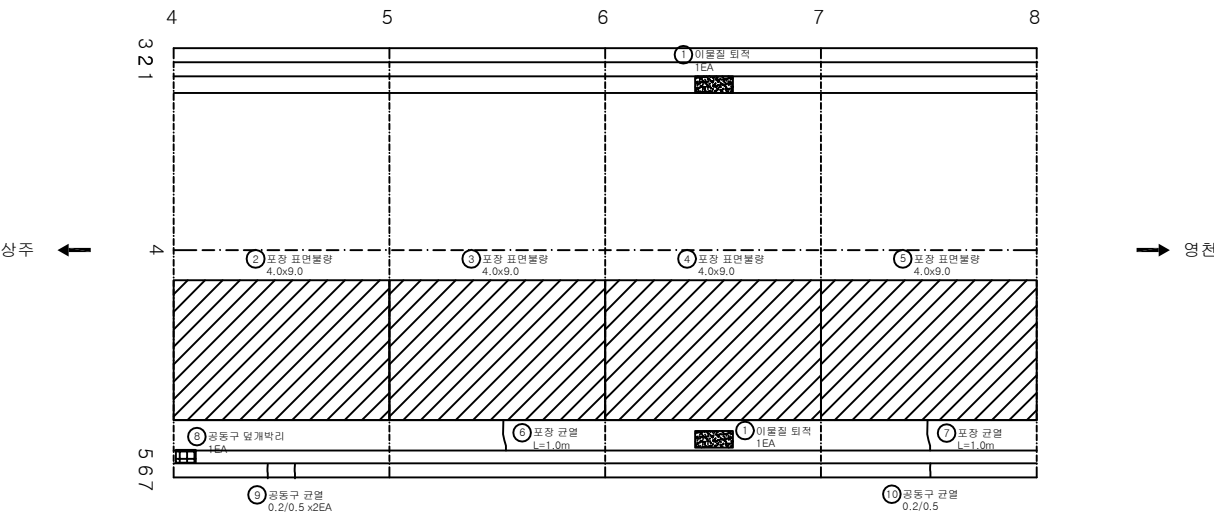
| 번호 | 발생<br>년도 | 부재 | 손상내용 | 손상현황 | | | | | | | 비고 |
|---|---|---|---|---|---|---|---|---|---|---|---|
| 6 | 20상 | 포장 | 포장 균열 | | 1.0 | | 1.00 | m | 1 | 1.00 | |
| 7 | 20상 | 포장 | 포장 균열 | | 1.0 | | 1.00 | m | 1 | 1.00 | |
| 9 | 20상 | 공동구 | 공동구 균열 | 0.2 | 0.5 | | 0.50 | m | 2 | 1.00 | |
| 10 | 20상 | 공동구 | 공동구 균열 | 0.2 | 0.5 | | 0.50 | m | 1 | 0.50 | |

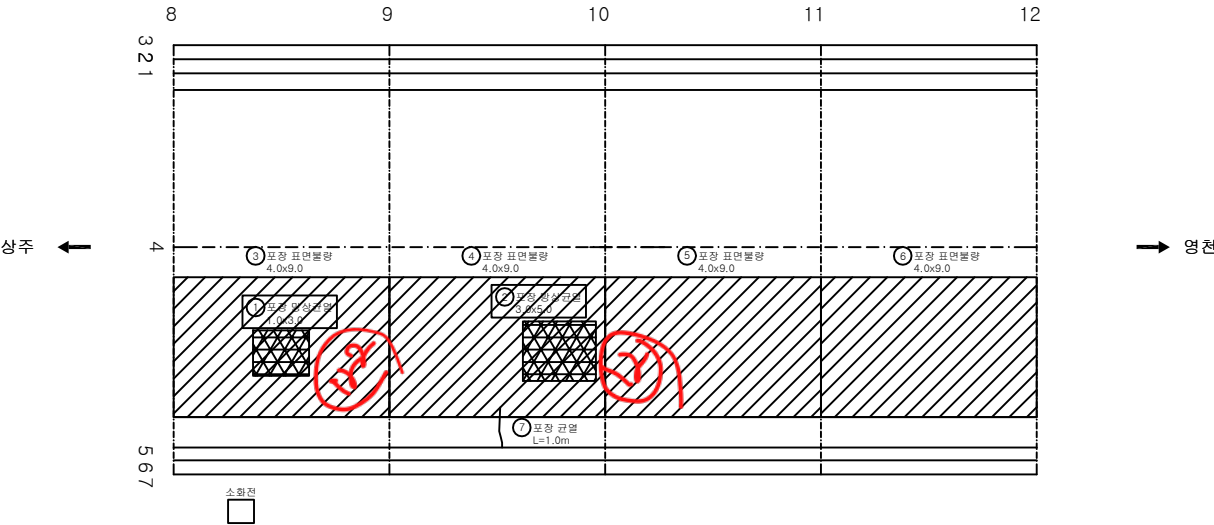
| 번호 | 발생<br>년도 | 부재 | 손상내용 | 손상현황 | | | | | | | 비고 |
|---|---|---|---|---|---|---|---|---|---|---|---|
| 1 | 19하 | 포장 | 포장 망상균열 | | 1.0 | 3.0 | 3.00 | m <sup>2</sup> | 1 | 3.00 | |
| 2 | 19하 | 포장 | 포장 망상균열 | | 3.0 | 5.0 | 15.00 | m <sup>2</sup> | 1 | 15.00 | |
| 7 | 20상 | 포장 | 포장 균열 | | 1.0 | | 1.00 | m | 1 | 1.00 | |

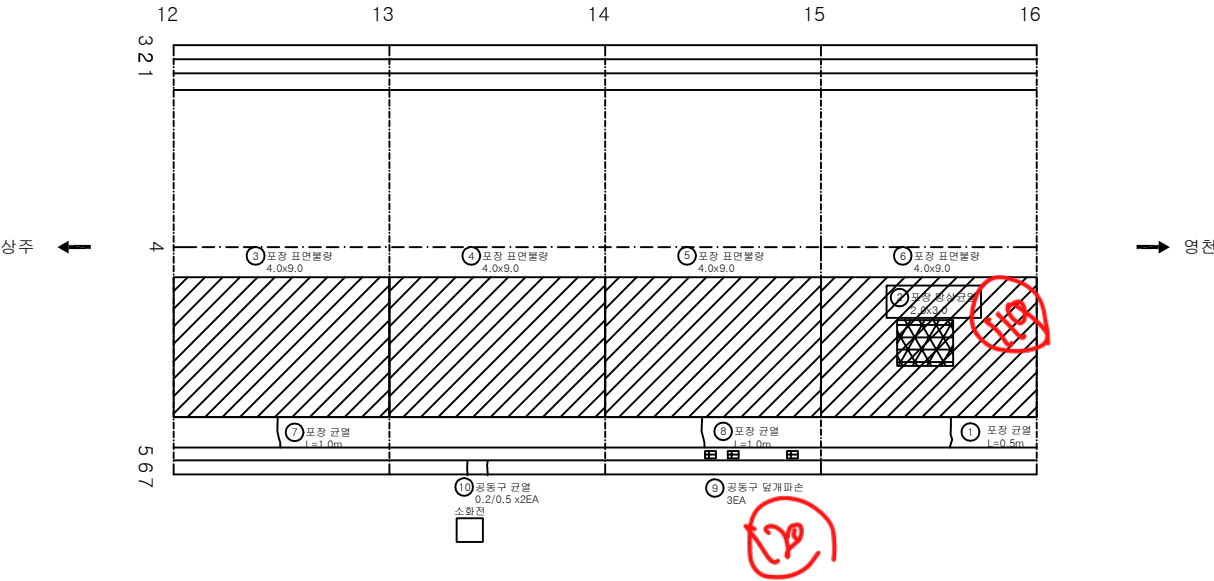
| 번호 | 발생<br>년도 | 부재 | 손상내용 | 손상현황 | | | | | | | 비고 |
|---|---|---|---|---|---|---|---|---|---|---|---|
| 1 | 19하 | 포장 | 포장 균열 | | 0.5 | | 0.50 | m | 1 | 0.50 | |
| 2 | 19하 | 포장 | 포장 망상균열 | | 2.0 | 3.0 | 6.00 | m <sup>2</sup> | 1 | 6.00 | |
| 7 | 20상 | 포장 | 포장 균열 | | 1.0 | | 1.00 | m | 1 | 1.00 | |
| 10 | 20상 | 공동구 | 공동구 균열 | 0.2 | 0.5 | | 0.50 | m | 2 | 1.00 | |

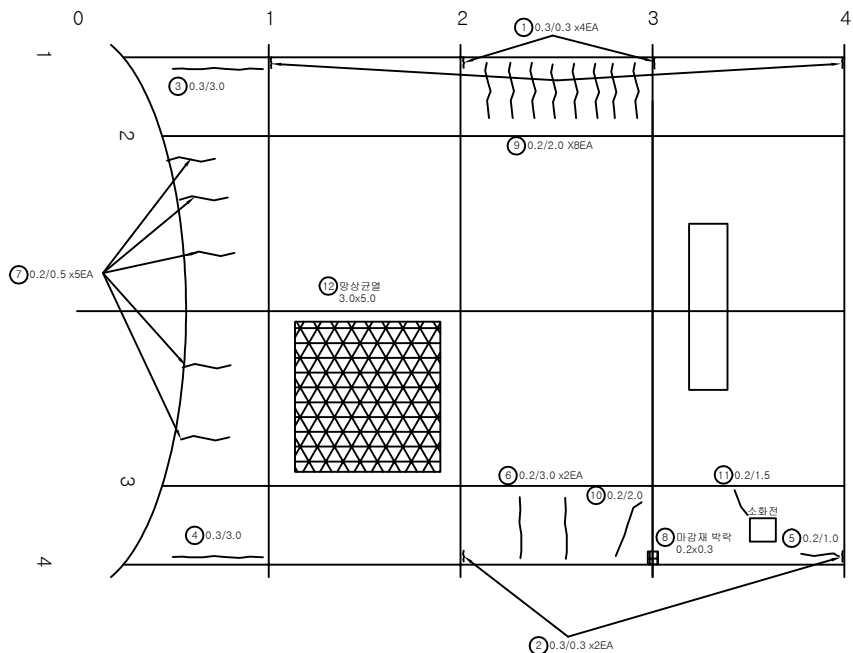
라이닝 콘크리트

| 번호 | 발생<br>년도 | 부재 | 손상내용 | 손상현황 | | | | | | | 비고 |
|---|---|---|---|---|---|---|---|---|---|---|---|
| 1 | 19하 | 측벽부 | 균열(Cw=0.3mm이상) | 0.3 | 0.3 | | 0.30 | m | 3 | 0.90 | |
| 2 | 19하 | 측벽부 | 균열(Cw=0.3mm이상) | 0.3 | 0.3 | | 0.30 | m | 3 | 0.90 | |
| 3 | 19하 | 측벽부 | 균열(Cw=0.3mm이상) | 0.3 | 3.0 | | 3.00 | m | 1 | 3.00 | |
| 4 | 19하 | 측벽부 | 균열(Cw=0.3mm이상) | 0.3 | 3.0 | | 3.00 | m | 1 | 3.00 | |
| 5 | 19하 | 측벽부 | 균열(Cw=0.3mm미만) | 0.2 | 1.0 | | 1.00 | m | 1 | 1.00 | |
| 6 | 19하 | 측벽부 | 균열(Cw=0.3mm미만) | 0.2 | 3.0 | | 3.00 | m | 2 | 6.00 | |
| 7 | 19하 | 천단부 | 균열(Cw=0.3mm미만) | 0.2 | 0.5 | | 0.50 | m | 5 | 2.50 | |
| 12 | 21하 | 천단부 | 망상균열 | | 3.0 | 5.0 | 15.00 | m <sup>2</sup> | 1 | 15.00 | |

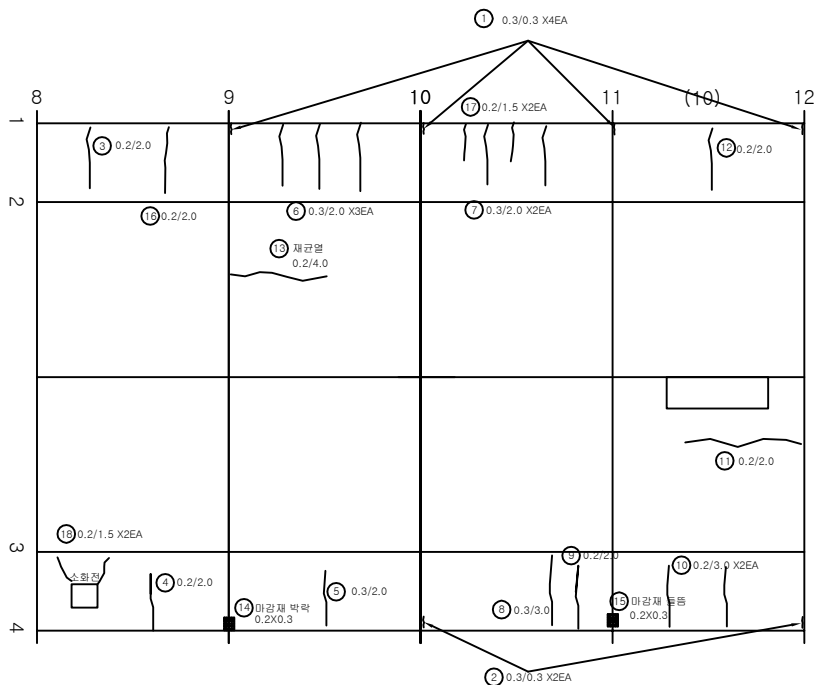
ID:효령터널(영천)-라이닝 Span No.9~12

| 번호 | 발생 연도 | 부재 | 손상내용 | 손상현황 | | | | | | | 비고 |
|---|---|---|---|---|---|---|---|---|---|---|---|
| 1 | 19하 | 측벽부 | 균열(Cw=0.3mm이상) | 0.3 | 0.3 | | 0.30 | m | 4 | 1.20 | |
| 2 | 19하 | 측벽부 | 균열(Cw=0.3mm이상) | 0.3 | 0.3 | | 0.30 | m | 2 | 0.60 | |
| 3 | 19하 | 측벽부 | 균열(Cw=0.3mm미만) | 0.2 | 2.0 | | 2.00 | m | 1 | 2.00 | |
| 5 | 19하 | 측벽부 | 균열(Cw=0.3mm이상) | 0.3 | 2.0 | | 2.00 | m | 1 | 2.00 | |
| 6 | 19하 | 측벽부 | 균열(Cw=0.3mm이상) | 0.3 | 2.0 | | 2.00 | m | 3 | 6.00 | |
