상주영천고속도로 2024~2025년 시설물 안전점검 용역  
(2024년 상반기 정기안전점검)

# 외 관 조 사 망 도

패널식 옹벽 02

2024.06

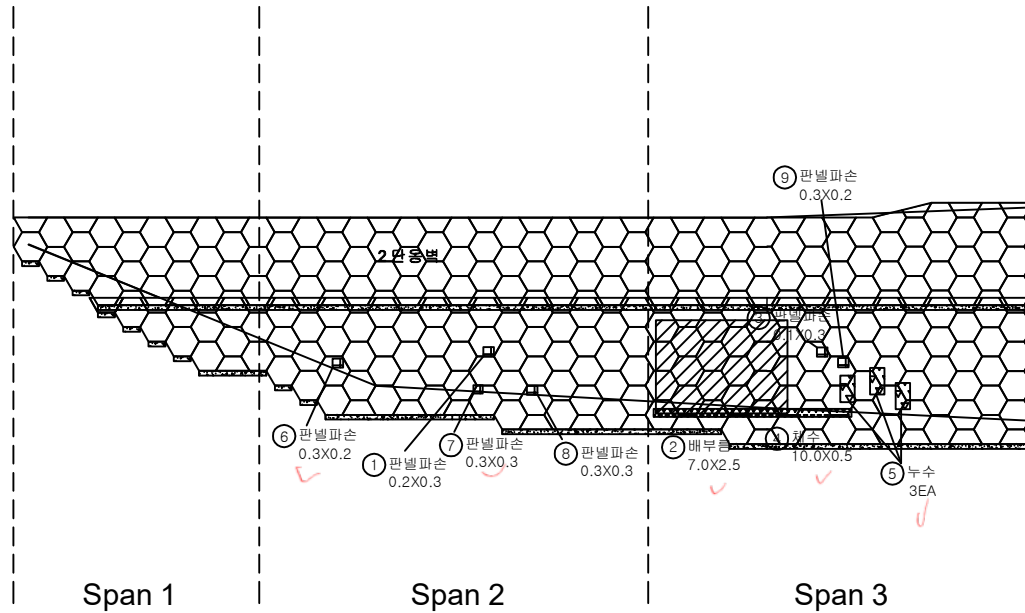
| 도면번호 | 01 |

| 번호 | 구분 | 부재 | 손상내용 | 손상현황 | | | | | | 비고 |
|---|---|---|---|---|---|---|---|---|---|---|
| 1 | 19하 | 옹벽 | 판넬 파손 | | 0.2 | 0.3 | 0.06 | m <sup>2</sup> | 1 | |
| 2 | 20하 | 옹벽 | 배부름 | | 7.0 | 2.5 | 17.5 | m <sup>2</sup> | 1 | |
| 3 | 21하 | 옹벽 | 판넬 파손 | | 0.1 | 0.3 | 0.03 | m <sup>2</sup> | 1 | |
| 4 | 21하 | 옹벽 | 채수 | | 10.0 | 0.5 | 5.00 | m <sup>2</sup> | 1 | |
| 5 | 21하 | 옹벽 | 누수 | | | | 3.00 | EA | 3 | |
| 6 | 23하 | 옹벽 | 판넬 파손 | | 0.3 | 0.2 | 0.06 | m <sup>2</sup> | 1 | |
| 7 | 23하 | 옹벽 | 판넬 파손 | | 0.3 | 0.3 | 0.09 | m <sup>2</sup> | 1 | |
| 8 | 23하 | 옹벽 | 판넬 파손 | | 0.3 | 0.3 | 0.09 | m <sup>2</sup> | 1 | |
| 9 | 23하 | 옹벽 | 판넬 파손 | | 0.3 | 0.2 | 0.06 | m <sup>2</sup> | 1 | |

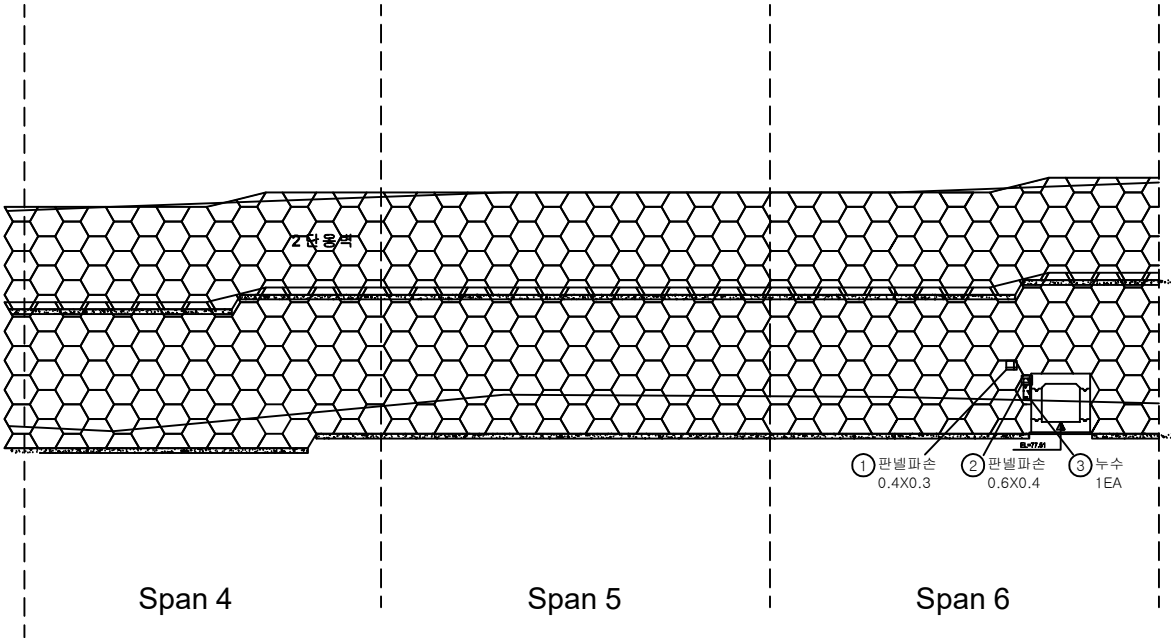
| 도 면 번 호 | 02 |

| 번호 | 구분 | 부재 | 손상내용 | 손상현황 | | | | | | 비 고 |
|---|---|---|---|---|---|---|---|---|---|---|
| 1 | 24상 | 옹벽 | 판넬 파손 | | 0.4 | 0.3 | 0.12 | m <sup>2</sup> | 1 | |
| 2 | 24상 | 옹벽 | 판넬 파손 | | 0.6 | 0.4 | 0.24 | m <sup>2</sup> | 1 | |
| 3 | 24상 | 옹벽 | 누수 | | | | 1.00 | EA | 1 | |

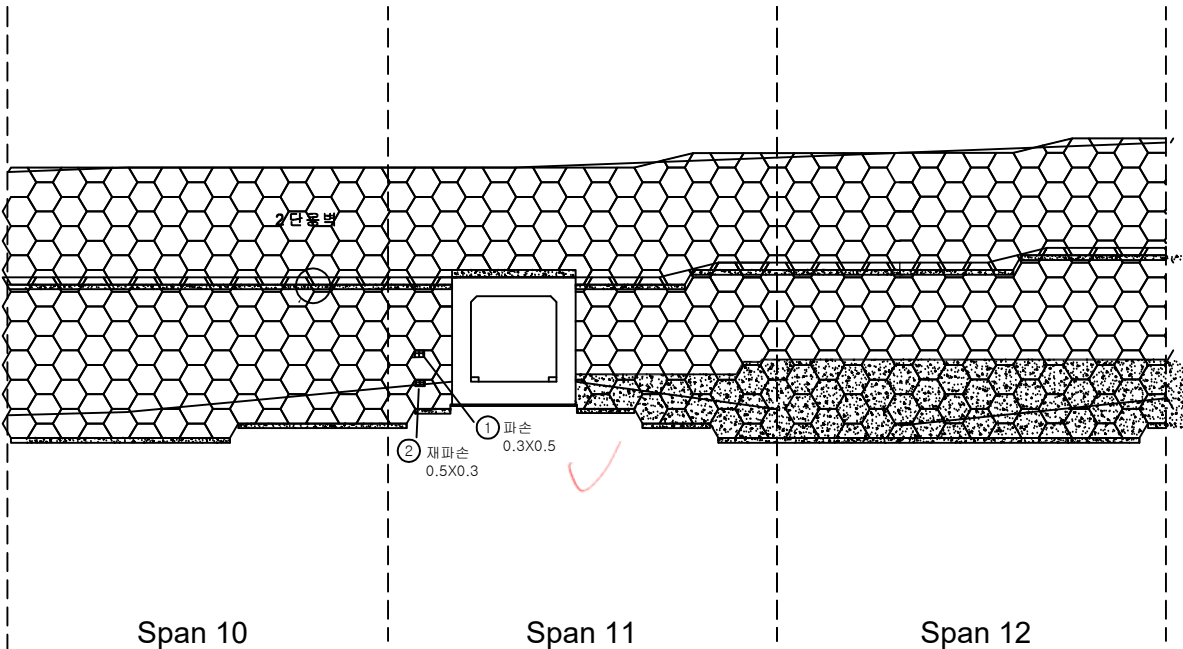
| 도 면 번 호 | 04 |

| 번호 | 구분 | 부재 | 손상내용 | 손상현황 | | | | | | 비 고 |
|---|---|---|---|---|---|---|---|---|---|---|
| 1 | 21하 | 옹벽 | 파손 | | 0.3 | 0.5 | 0.15 | m <sup>2</sup> | 1 | |
| 2 | 21하 | 옹벽 | 재파손 | | 0.5 | 0.3 | 0.15 | m <sup>2</sup> | 1 | |
