상주영천고속도로 2024~2025년 시설물 안전점검 용역  
(2024년 상반기 정기안전점검)

# 외 관 조 사 망 도

블럭식 옹벽 04

2024.06

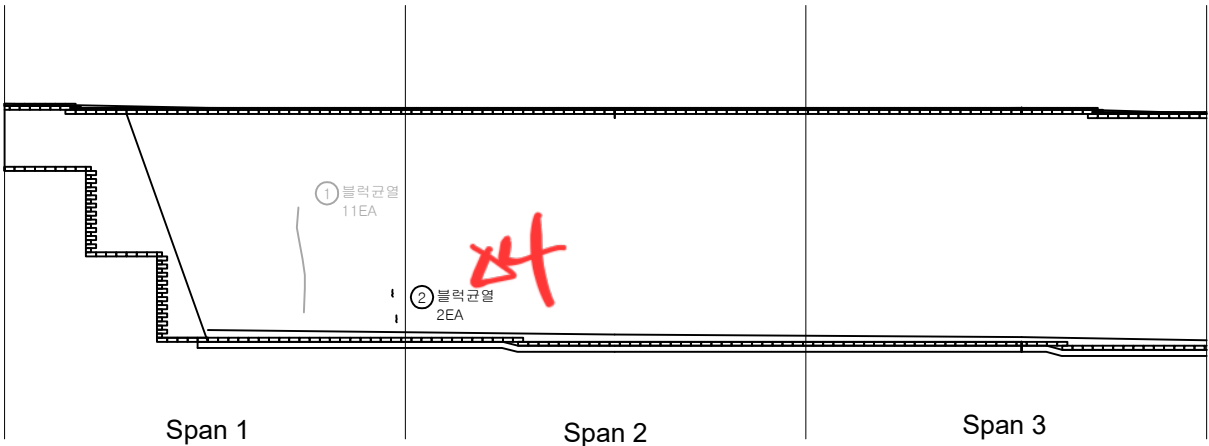
| 도면번호 | 01 |

| 번호 | 구분 | 부재 | 손상내용 | 손상현황 | | | | | | 비고 |
|---|---|---|---|---|---|---|---|---|---|---|
| 1 | 19하 | 옹벽 | 블럭 균열 | | | | 11.00 | EA | 11 | 21'영 보강 |
| 2 | 21하 | 옹벽 | 블럭 균열 | | | | 2.00 | EA | 2 | |

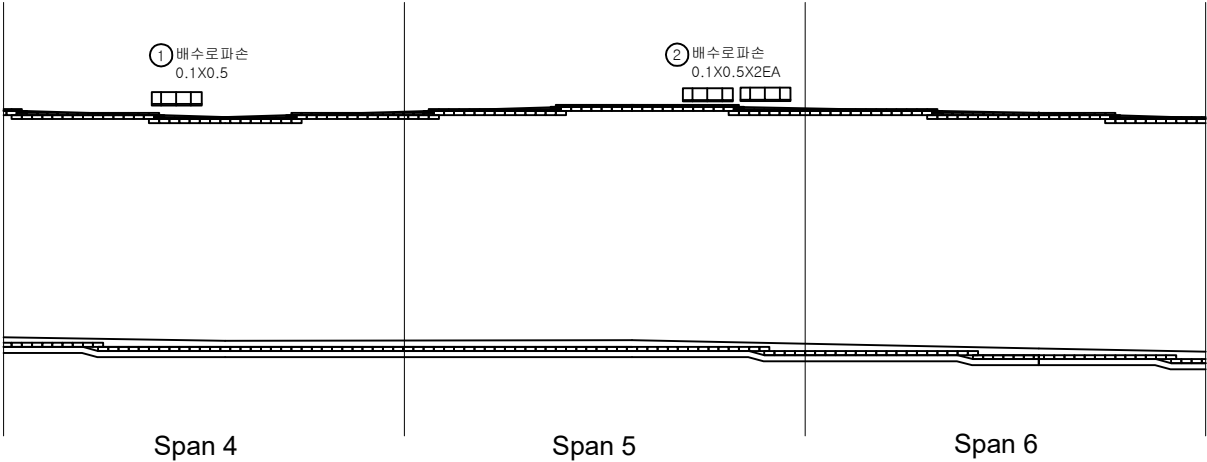
| 도 면 번 호 | 02 |

| 번호 | 구분 | 부재 | 손상내용 | 손상현황 | | | | | | 비고 |
|---|---|---|---|---|---|---|---|---|---|---|
| 1 | 19하 | 배수시설 | 배수로 파손 | | 0.1 | 0.5 | 0.05 | m <sup>2</sup> | 1 | |
| 2 | 19하 | 배수시설 | 배수로 파손 | | 0.1 | 0.5 | 0.10 | m <sup>2</sup> | 2 | |

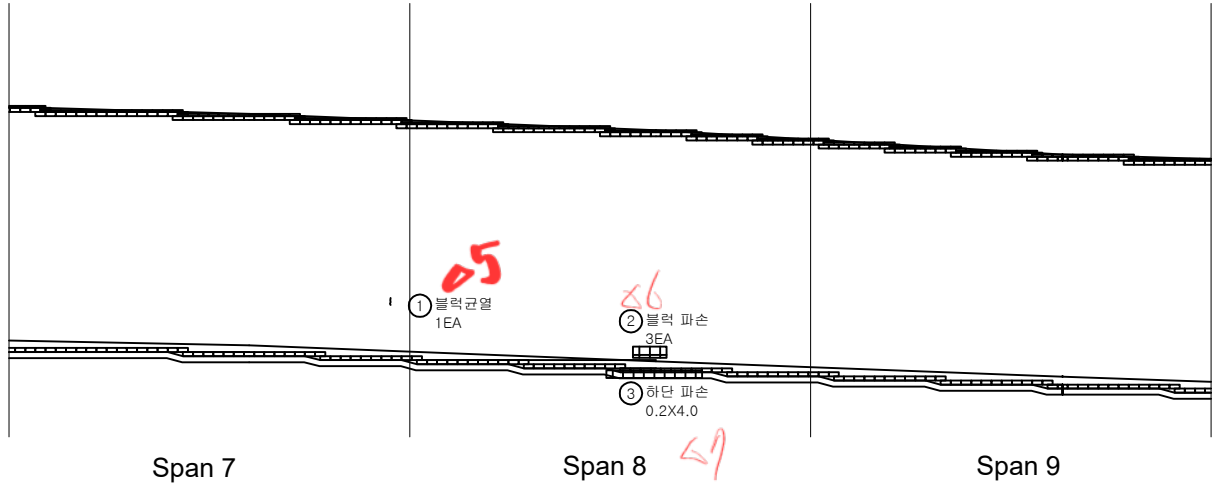
| 도면번호 | 03 |

| 번호 | 구분 | 부재 | 손상내용 | 손상현황 | | | | | | 비고 |
|---|---|---|---|---|---|---|---|---|---|---|
| 1 | 21하 | 옹벽 | 블럭 균열 | | | | 1.00 | EA | 1 | |
| 2 | 23하 | 옹벽 | 블럭 파손 | | | | 3.00 | EA | 3 | |
| 3 | 23하 | 옹벽 | 파손 | | 0.2 | 4.0 | 0.80 | m | 1 | |

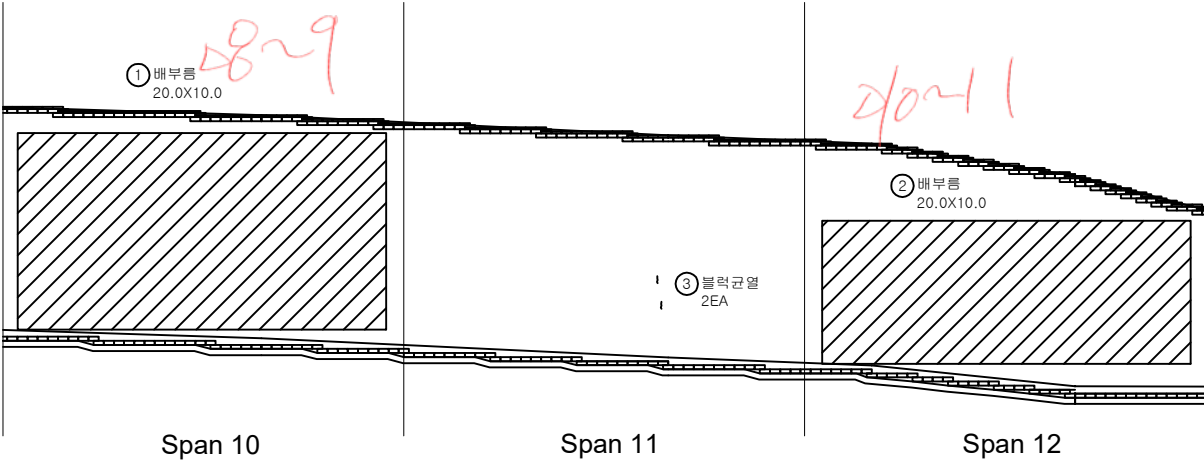
| 도면번호 | 04 |

| 번호 | 구분 | 부재 | 손상내용 | 손상현황 | | | | | | 비고 |
|---|---|---|---|---|---|---|---|---|---|---|
| 1 | 19하 | 옹벽 | 배부름 | | 20.0 | 10.0 | 200.00 | m <sup>2</sup> | 1 | |
| 2 | 19하 | 옹벽 | 배부름 | | 20.0 | 10.0 | 200.00 | m <sup>2</sup> | 1 | |
| 3 | 21하 | 옹벽 | 블럭 균열 | | | | 2.00 | EA | 2 | |

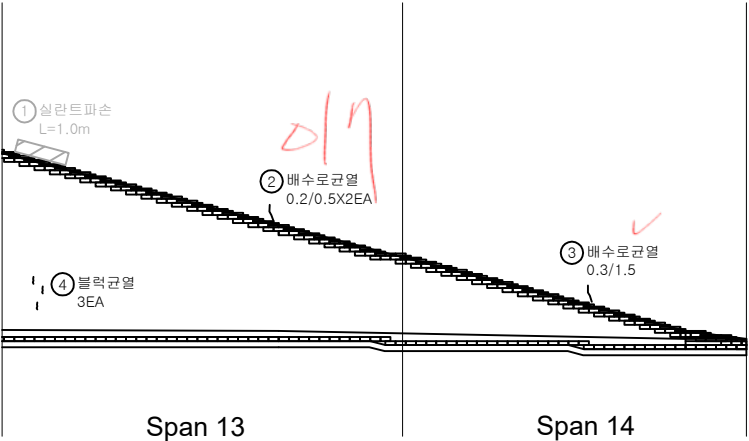
| 도면번호 | 05 |

| 번호 | 구분 | 부재 | 손상내용 | 손상현황 | | | | | | 비고 |
|---|---|---|---|---|---|---|---|---|---|---|
| 1 | 19하 | 옹벽 | 실란트 파손 | | 1.00 | | 1.00 | m | 1 | 24'영 보강 |
| 2 | 19하 | 배수시설 | 배수로 균열 | 0.2 | 0.5 | | 1.00 | m | 2 | |
| 3 | 19하 | 배수시설 | 배수로 균열 | 0.3 | 1.5 | | 1.50 | m | 1 | |
| 4 | 21하 | 옹벽 | 블럭 균열 | | | | 3.00 | EA | 3 | |
