상주영천고속도로 2024~2025년 시설물 안전점검 용역  
(2024년 상반기 정기안전점검)

# 외 관 조 사 망 도

패널식 옹벽 08

2024.06

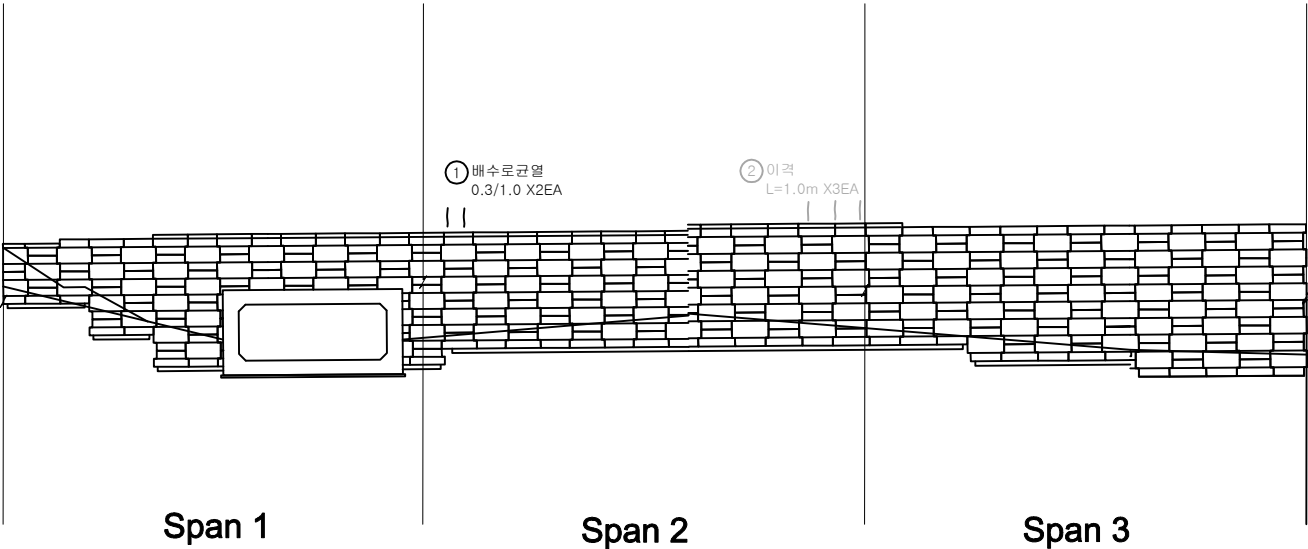
| 도면번호 | 01 |

| 번호 | 구분 | 부재 | 손상내용 | 손상현황 | | | | | | 비고 |
|---|---|---|---|---|---|---|---|---|---|---|
| 1 | 19하 | 배수시설 | 배수로 균열 | 0.3 | 1.0 | | 2.00 | m | 2 | |
| 2 | 19하 | 옹벽 | 이격 | | 1.0 | | 3.00 | m | 3 | 21'상 보수 |

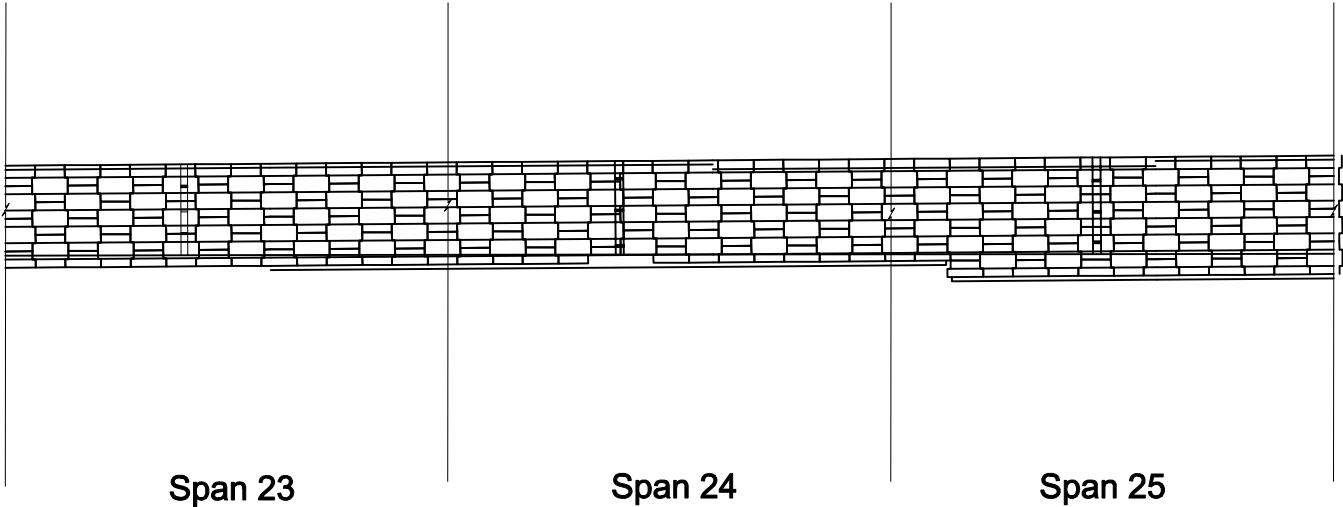
| 도면번호 | 08 |

| 번호 | 구분 | 부재 | 손상내용 | 손상현황 | | | | | | 비고 |
|---|---|---|---|---|---|---|---|---|---|---|
| 1 | 908 | 옹벽 | 파손 | | 0.1 | 0.2 | 0.02 | ㎡ | 1 | 49.94㎡ |
