상주영천고속도로 2024~2025년 시설물 안전점검 용역  
(2024년 상반기 정기안전점검)

# 외 관 조 사 망 도

블럭식 옹벽 09

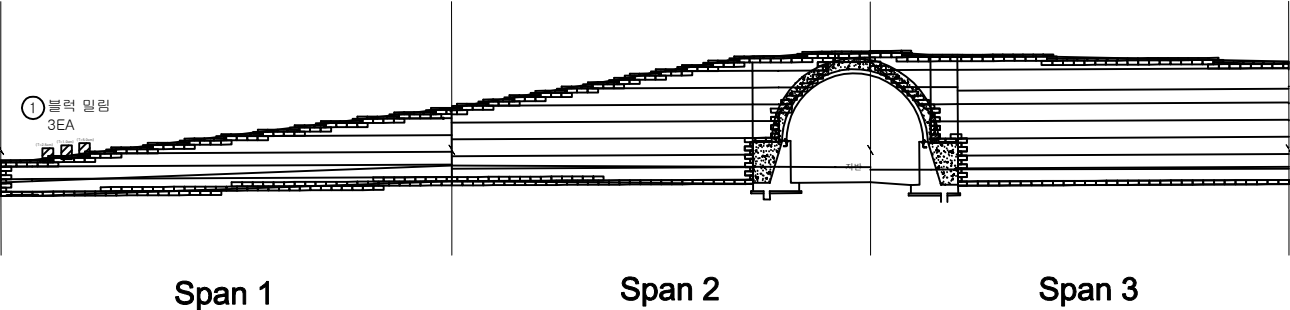
01

| 번호 | 구분 | 부재 | 손상내용 | 손상현황 | | | | | | 비고 |
|---|---|---|---|---|---|---|---|---|---|---|
| 1 | 20상 | 옹벽 | 블럭 밀림 | | | | 3.00 | EA | 3 | |
