상주영천고속도로 2024~2025년 시설물 안전점검 용역  
(2024년 상반기 정기안전점검)

외 관 조 사 망 도

패널식 옹벽 10

2024.06

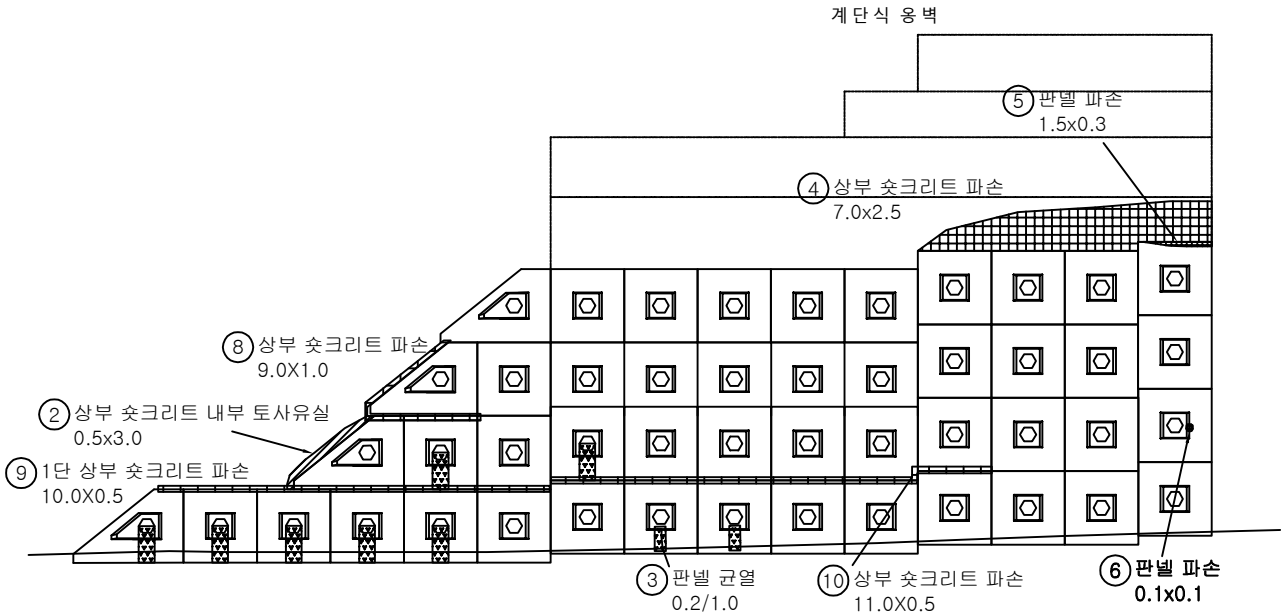
| 도면번호 | 01 |

① ⑦ 앵커캡 누수흔적(누수) 9EA

\*옹벽 내 슛크리트 전구간 열화

손상물량표

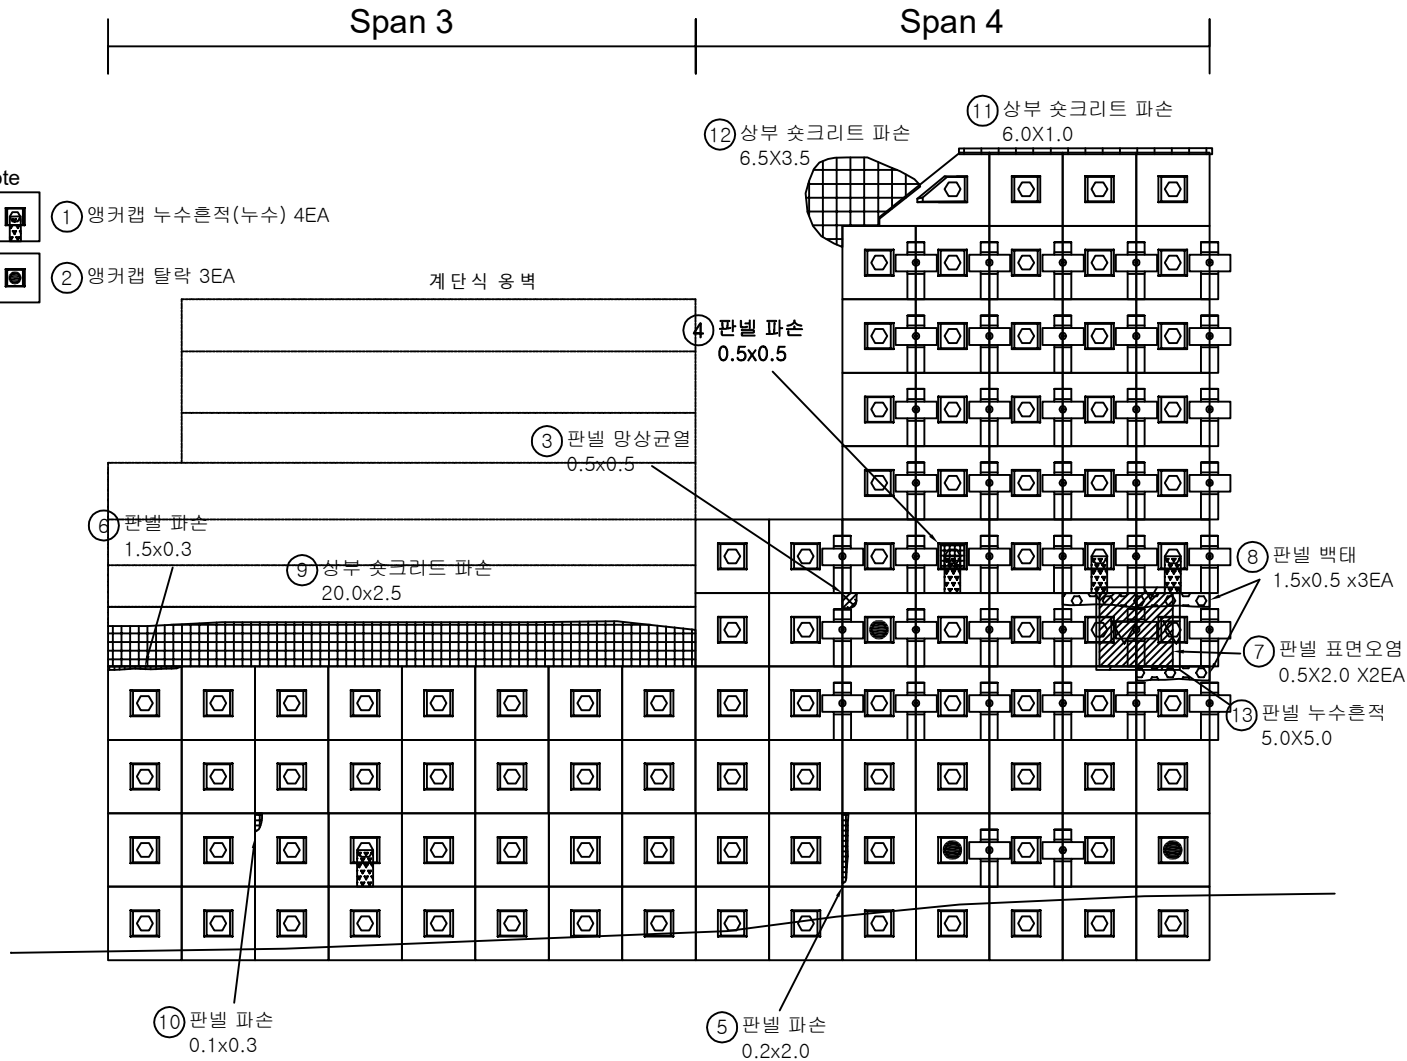
| | | | 도면번호<br>02 |

\*옹벽 내 스킵리트 전구간 열화

① 앵커캡 누수흔적(누수) 4EA

② 앵커캡 탈락 3EA

## 손상물량표

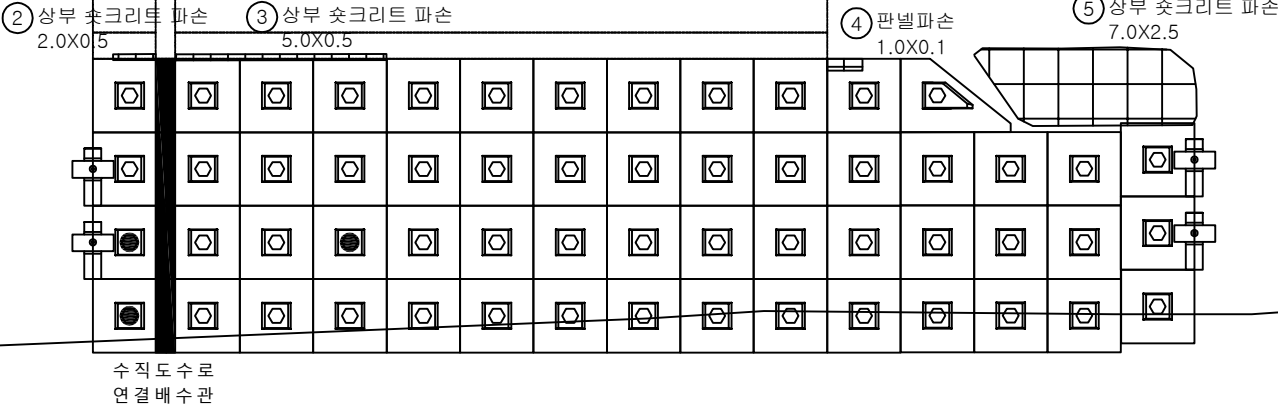
| | 누수, 체수 | | 배매 | | 퇴적물 | 점검기관 (주)영성엔지니어링 | 도면번호 04 |

\*옹벽 내 슛크리트 전구간 열화

① 앵커캡 탈락 3EA

손상물량표

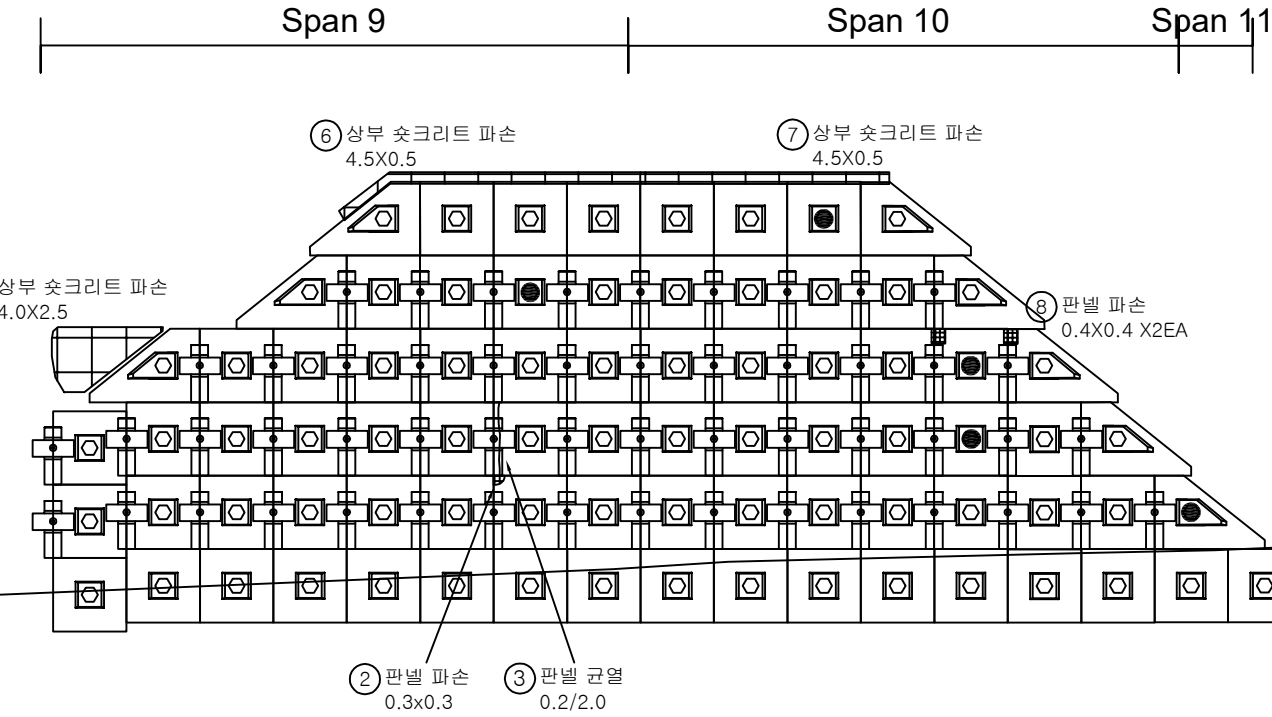
| | | | 05 |

\*옹벽 내 슛크리트 전구간 열화

① ④ 앵커캡 탈락 5EA

손상물량표
