상주영천고속도로 2024~2025년 시설물 안전점검 용역  
(2024년 상반기 정기안전점검)

# 외 관 조 사 망 도

패널식 옹벽 10

2024.06

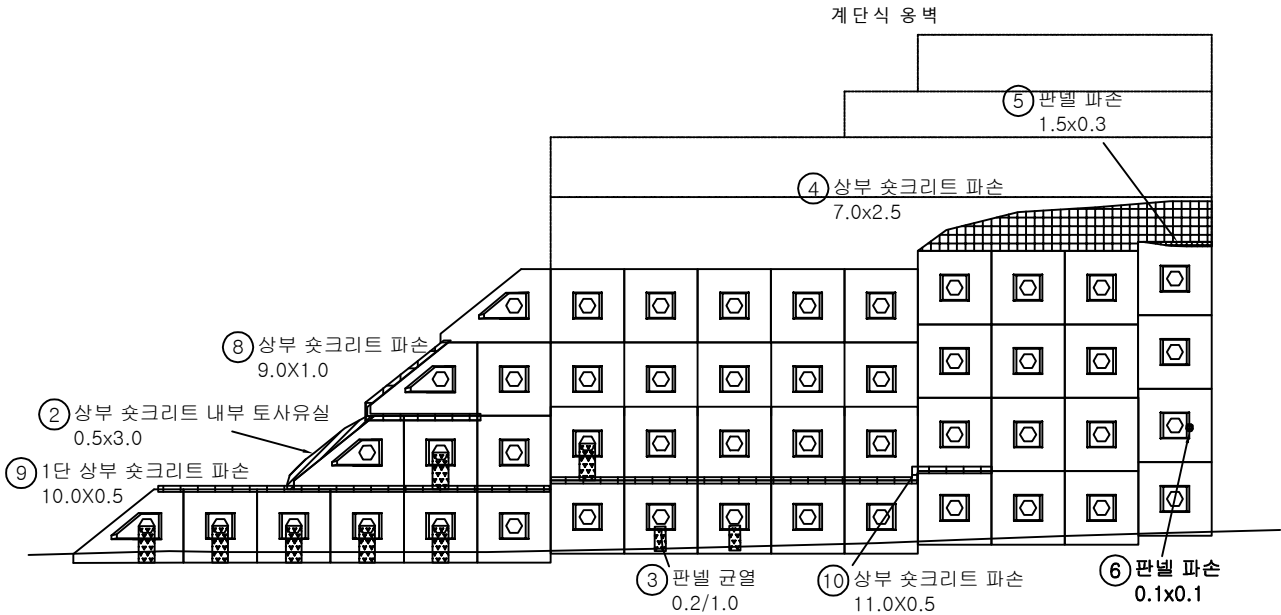
| 도 면 번 호 | 01 |

① ⑦ 앵커캡 누수흔적(누수) 9EA

\*옹벽 내 슛크리트 전구간 열화

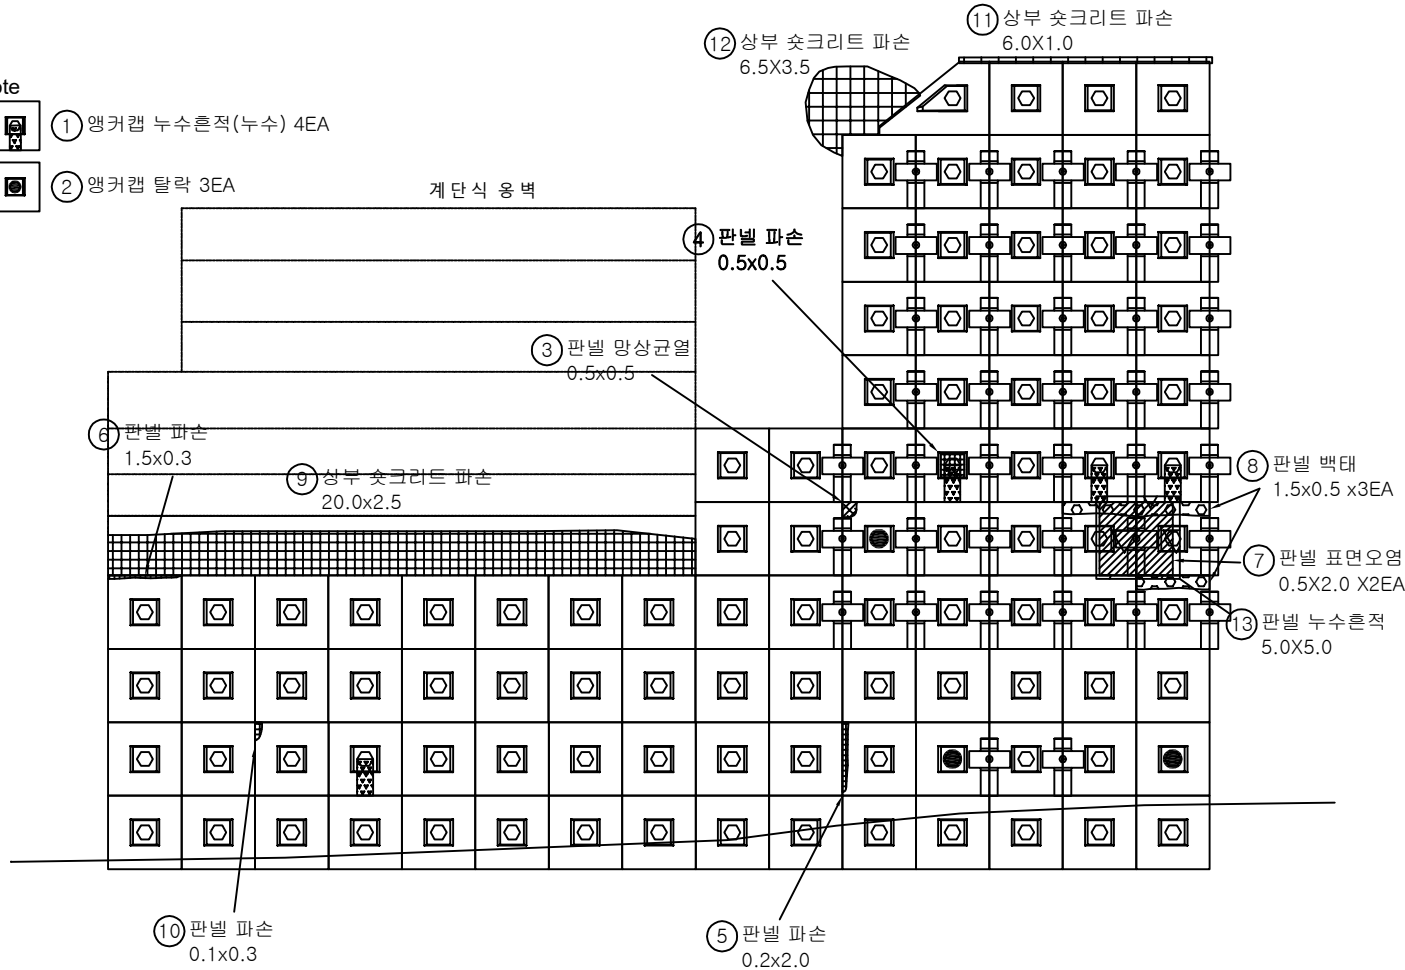
| | | | 도 면 번 호<br>02 |

\*옹벽 내 슛크리트 전구간 열화

① 앵커캡 누수흔적(누수) 4EA

② 앵커캡 탈락 3EA

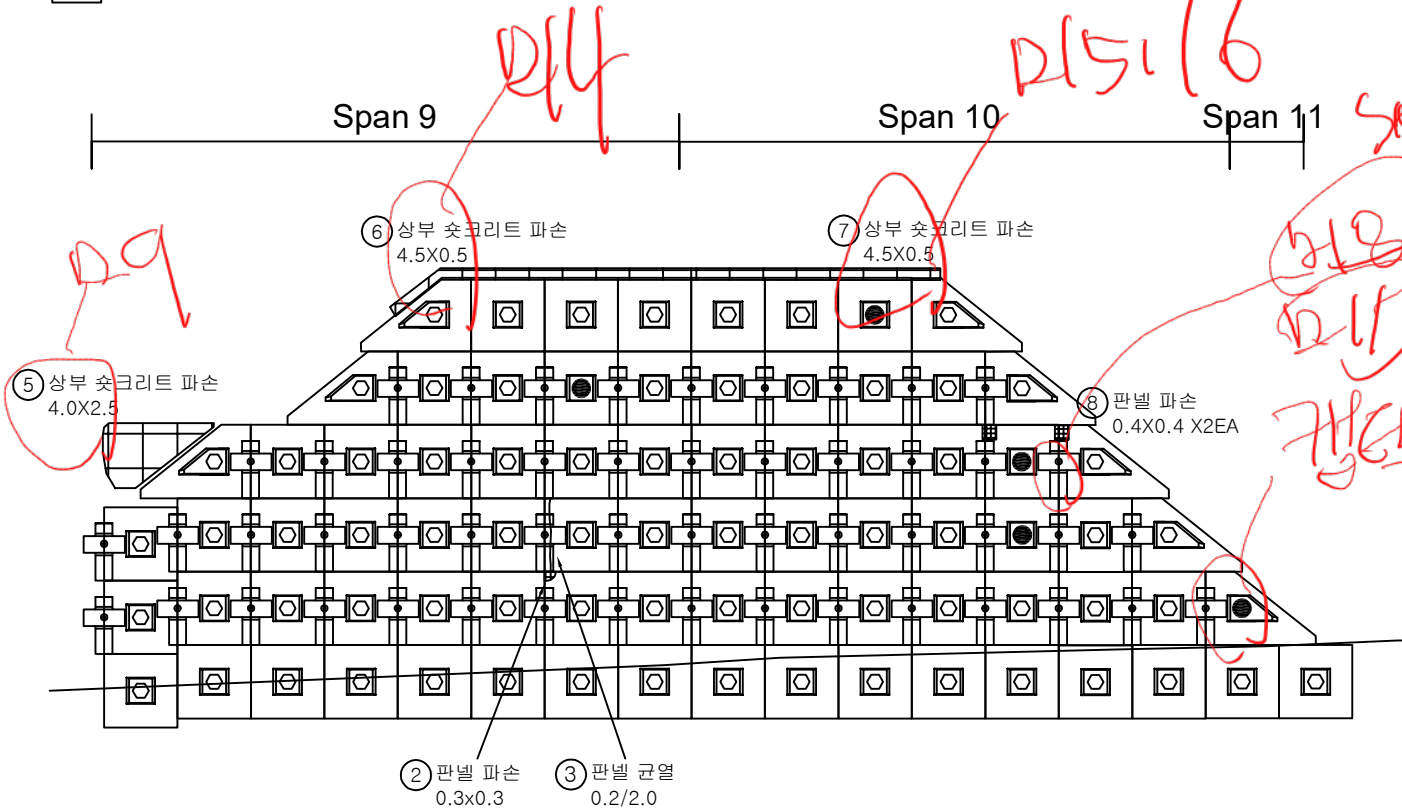
| | 철근도출 | | 침 하 | | 그을음 | 도면번호 | 05 |

\*옹벽 내 스크리트 전구간 열화

① ④ 앵커캡 탈락 5EA
