상주영천고속도로 2024~2025년 시설물 안전점검 용역  
(2024년 상반기 정기안전점검)

# 외 관 조 사 망 도

패널식 옹벽 12

2024.06

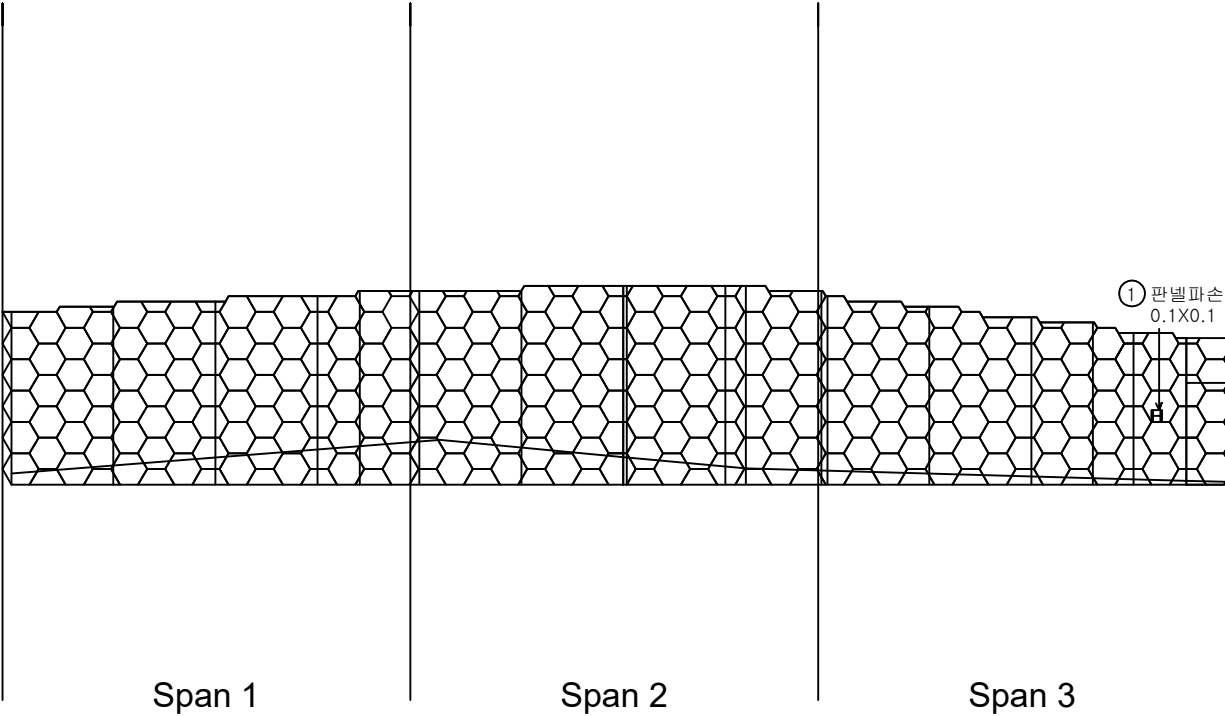
| 도면번호 | 01 |

| 번호 | 구분 | 부재 | 손상내용 | 손상현황 | | | | | | 비고 |
|---|---|---|---|---|---|---|---|---|---|---|
| 1 | 195 | 옹벽 | 판넬 파손 | | 0.1 | 0.1 | 0.01 | ㎡ | 1 | |

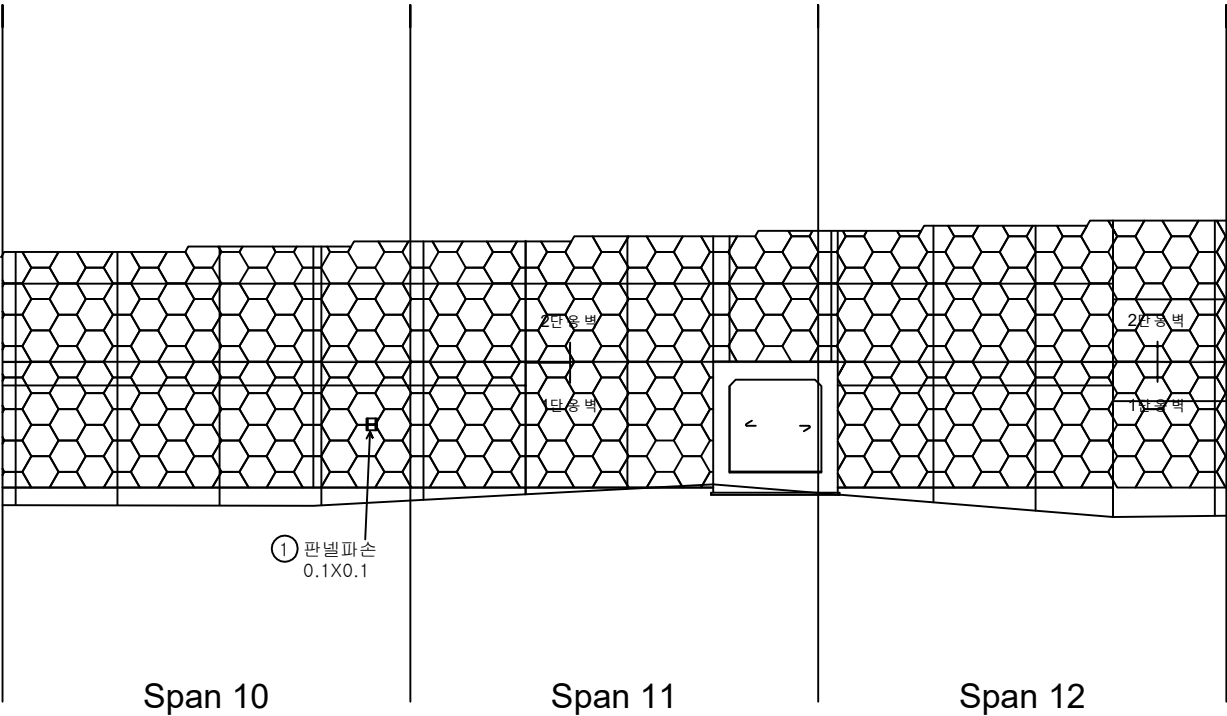
| 도면번호 | 04 |

| 번호 | 구분 | 부재 | 손상내용 | 손상현황 | | | | | | 비고 |
|---|---|---|---|---|---|---|---|---|---|---|
| 1 | 195a | 옹벽 | 판넬 파손 | | 0.1 | 0.1 | 0.01 | ㎡ | 1 | |

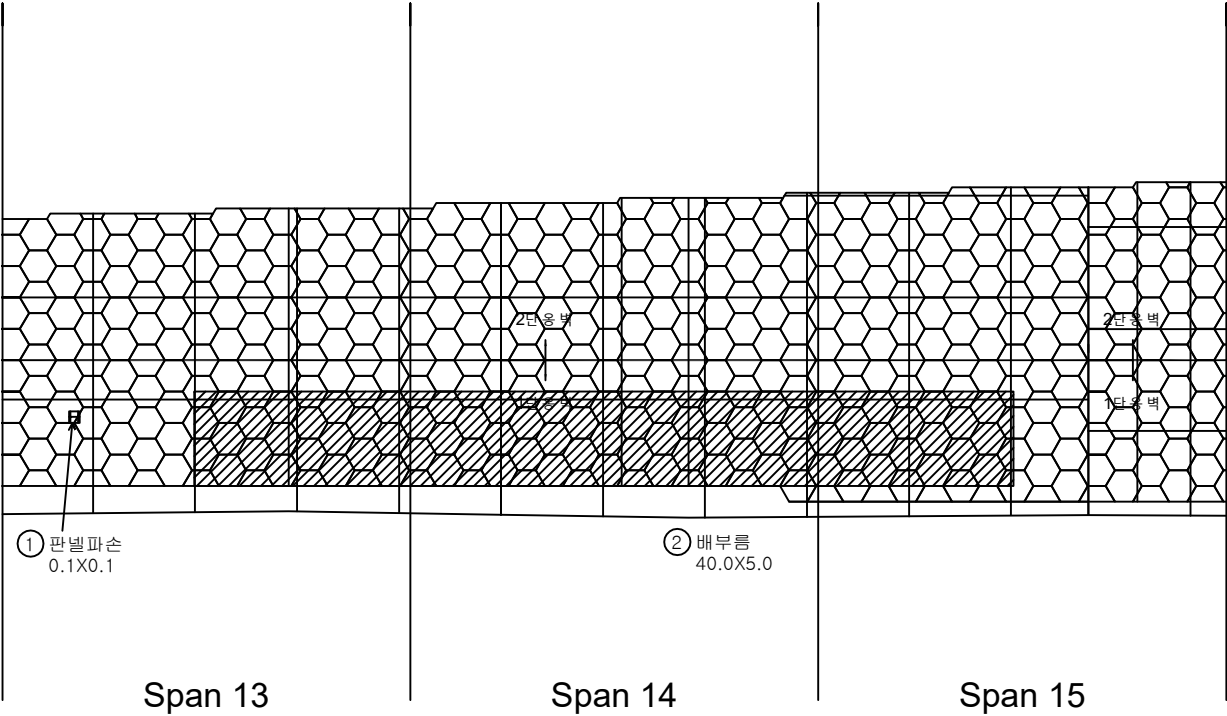
발주처 상주영천고속도로(주)  
용역명 상주영천고속도로 2024~2025년 시설물 안전점검 용역 (2024년 상반기 정기안전점검)  
점검기관 (주)명성엔지니어링  
도면번호 05

| 번호 | 구분 | 부재 | 손상내용 | 손상현황 | | | | | | 비고 |
|---|---|---|---|---|---|---|---|---|---|---|
| 1 | 19하 | 옹벽 | 판넬 파손 | | 0.1 | 0.1 | 0.01 | m <sup>2</sup> | 1 | |
| 2 | 19하 | 옹벽 | 배부름 | | 40.0 | 5.0 | 200.00 | m <sup>3</sup> | 1 | |

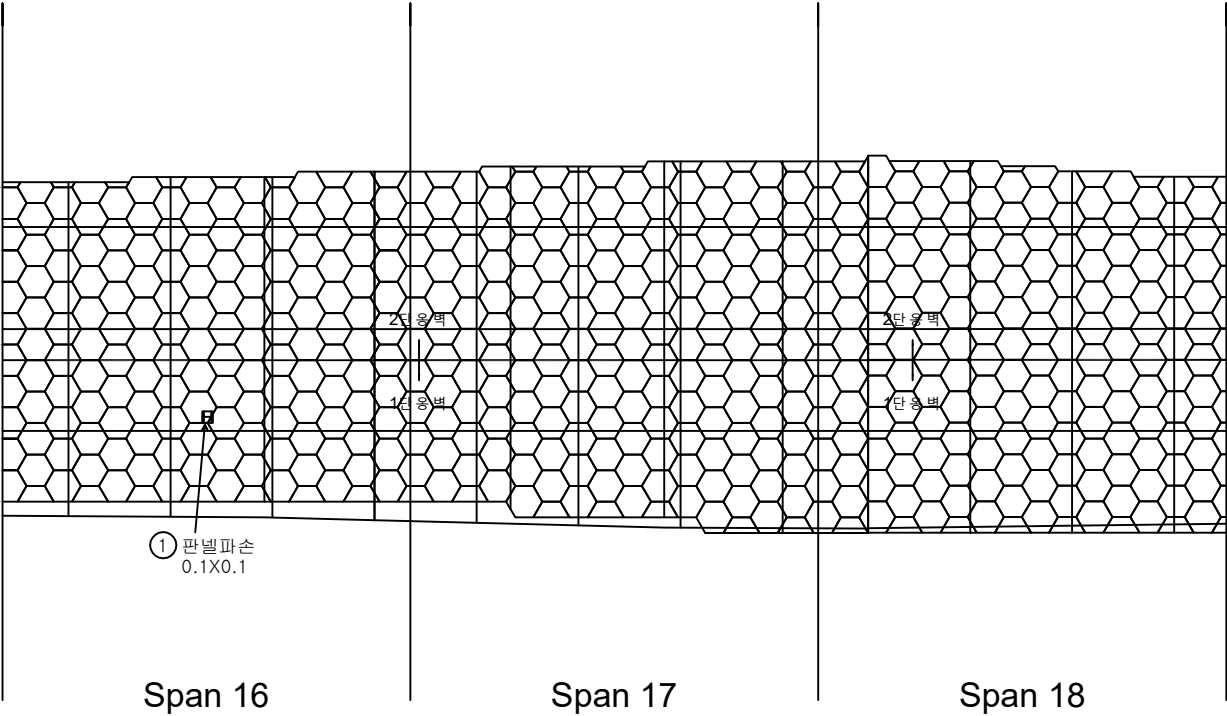
| 도면번호 | 06 |

| 번호 | 구분 | 부재 | 손상내용 | 손상현황 | | | | | | 비고 |
|---|---|---|---|---|---|---|---|---|---|---|
| 1 | 19회 | 옹벽 | 판넬 파손 | | 0.1 | 0.1 | 0.01 | ㎡ | 1 | |

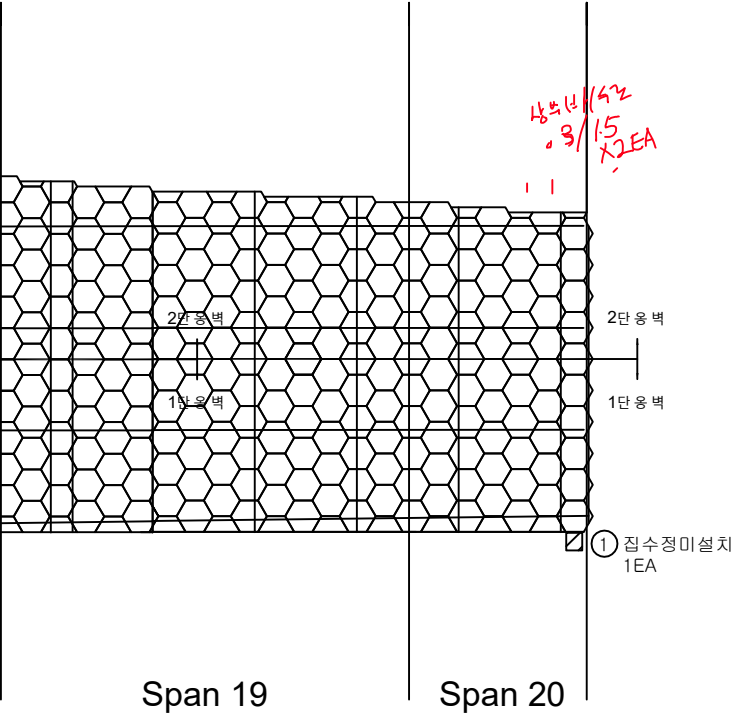
07

| 번호 | 구분 | 부재 | 손상내용 | 손상현황 | | | | | | 비고 |
|---|---|---|---|---|---|---|---|---|---|---|
| 1 | 19와 | 옹벽 | 집수정 미설치 | | | | 1.00 | EA | 1 | |
