상주영천고속도로 2024~2025년 시설물 안전점검 용역  
(2024년 상반기 정기안전점검)

# 외 관 조 사 망 도

패널식 옹벽 12

2024.06

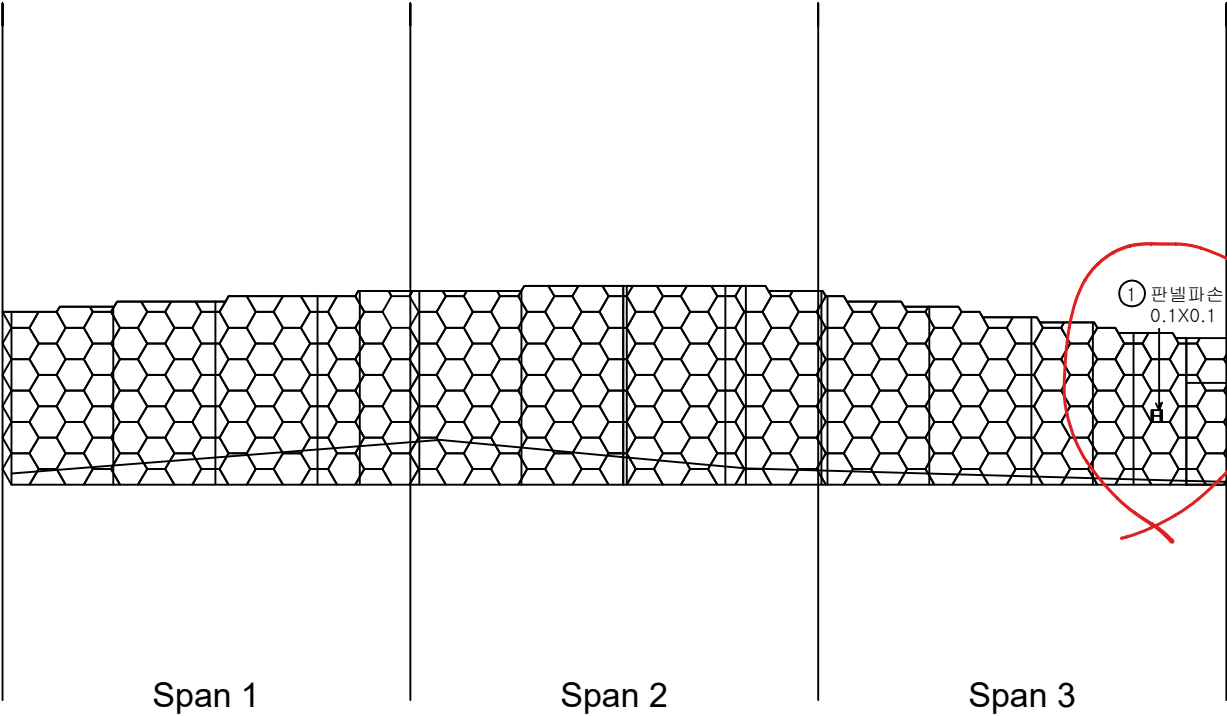
| 번호 | 구분 | 부재 | 손상내용 | 손상현황 | | | | | | 비고 |
|---|---|---|---|---|---|---|---|---|---|---|
| 1 | 195 | 옹벽 | 판넬 파손 | | 0.1 | 0.1 | 0.01 | m <sup>2</sup> | 1 | |

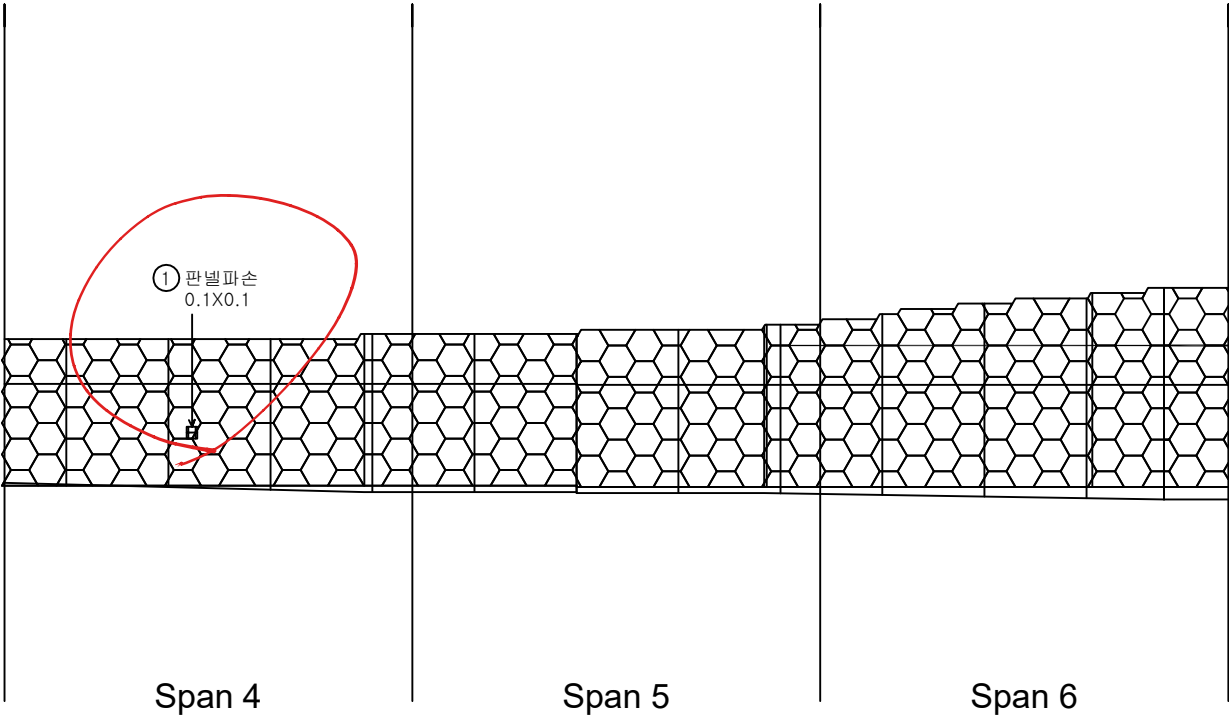
| 번호 | 구분 | 부재 | 손상내용 | 손상현황 | | | | | | 비고 |
|---|---|---|---|---|---|---|---|---|---|---|
| 1 | 195 | 옹벽 | 판넬 파손 | | 0.1 | 0.1 | 0.01 | ㎡ | 1 | |

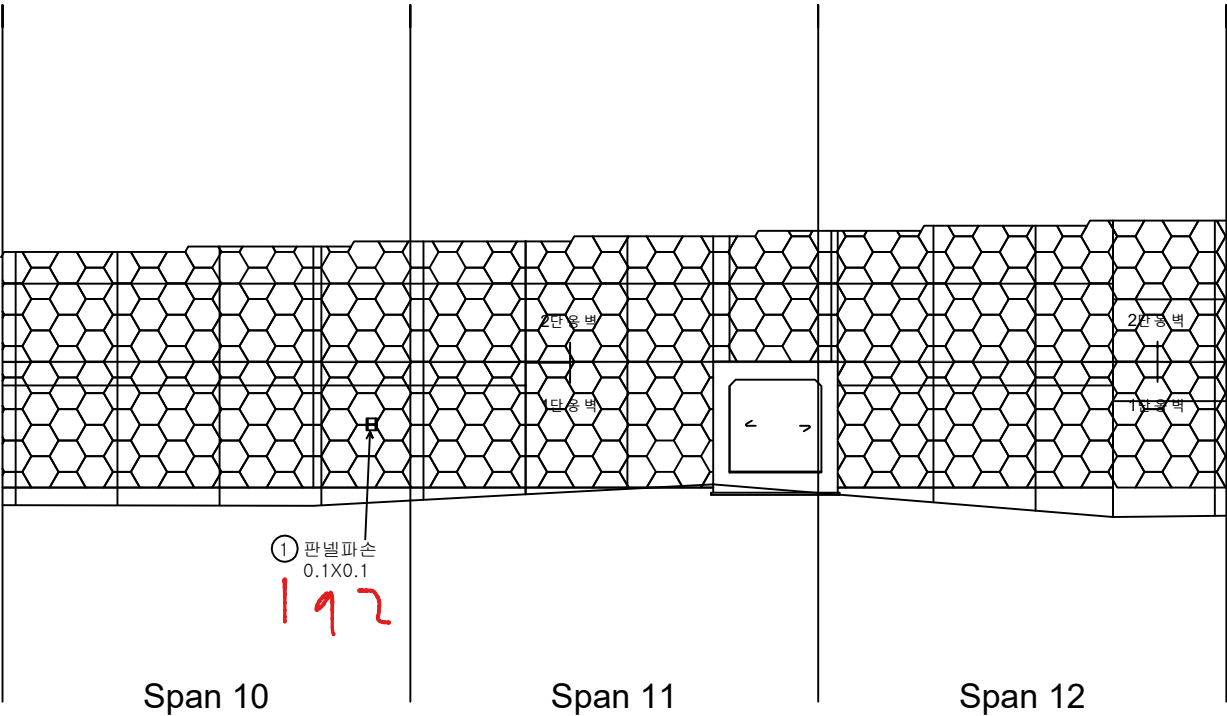
| 번호 | 구분 | 부재 | 손상내용 | 손상현황 | | | | | | 비고 |
|---|---|---|---|---|---|---|---|---|---|---|
| 1 | 195a | 옹벽 | 판넬 파손 | | 0.1 | 0.1 | 0.01 | ㎡ | 1 | |

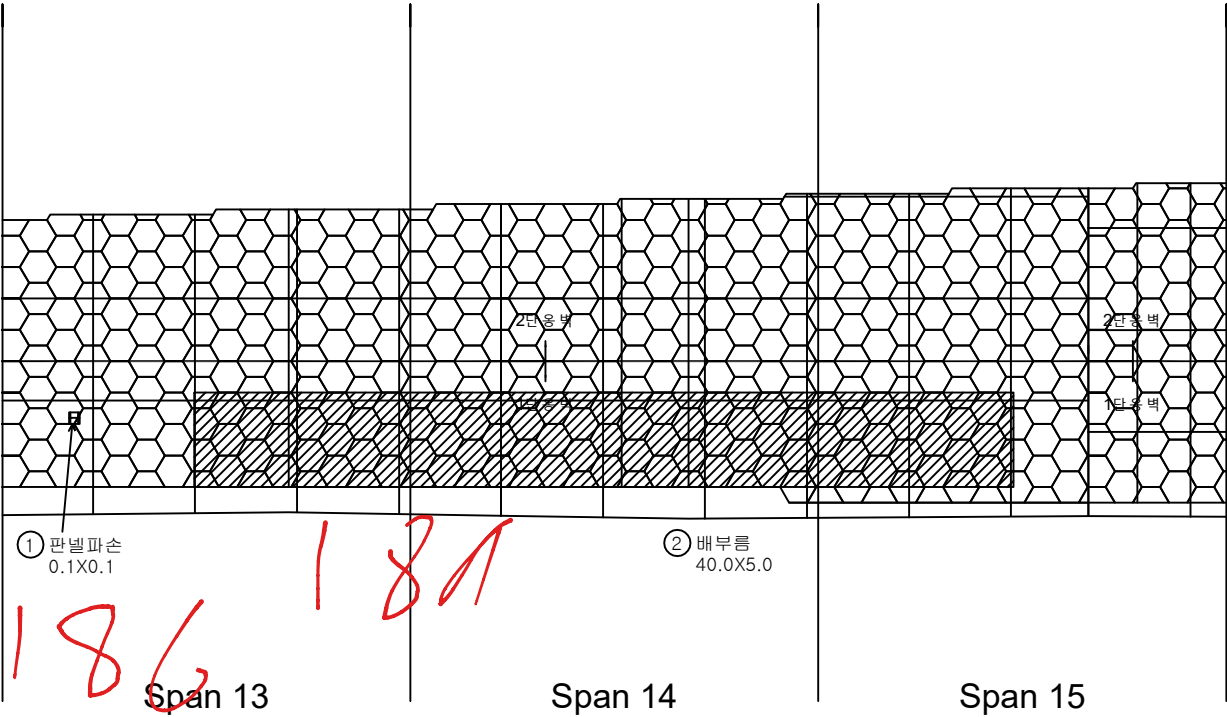
| 번호 | 구분 | 부재 | 손상내용 | 손상현황 | | | | | | 비고 |
|---|---|---|---|---|---|---|---|---|---|---|
| 1 | 19하 | 옹벽 | 판넬 파손 | | 0.1 | 0.1 | 0.01 | m <sup>2</sup> | 1 | |
| 2 | 19하 | 옹벽 | 배부름 | | 40.0 | 5.0 | 200.00 | m <sup>2</sup> | 1 | |

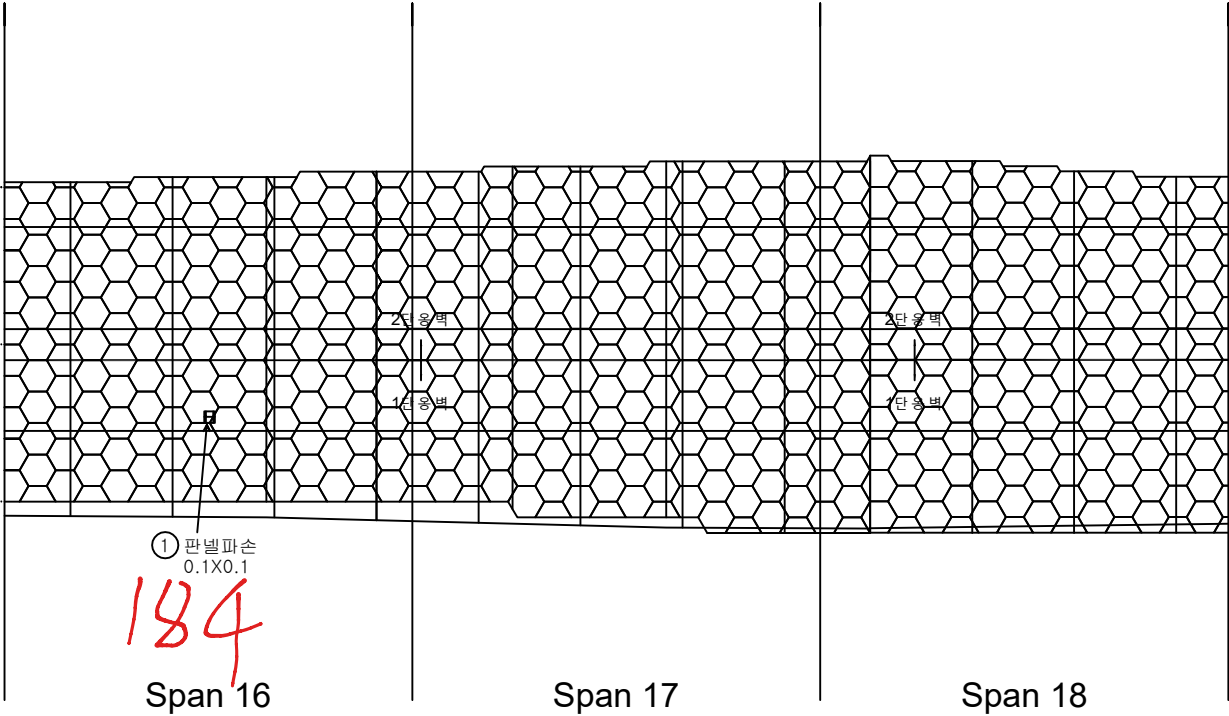
| 번호 | 구분 | 부재 | 손상내용 | 손상현황 | | | | | | 비고 |
|---|---|---|---|---|---|---|---|---|---|---|
| 1 | 19타 | 옹벽 | 판넬 파손 | | 0.1 | 0.1 | 0.01 | ㎡ | 1 | |

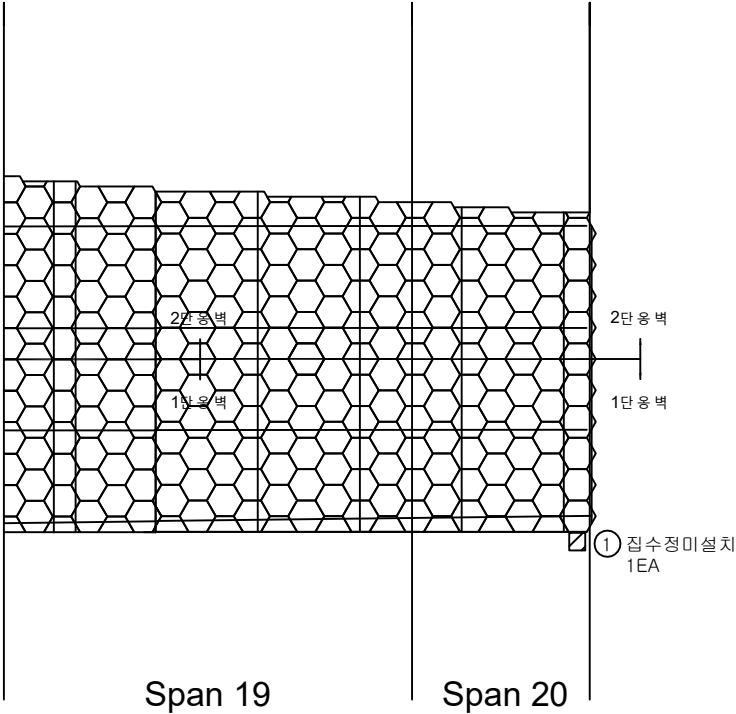
| 번호 | 구분 | 부재 | 손상내용 | 손상현황 | | | | | | 비고 |
|---|---|---|---|---|---|---|---|---|---|---|
| 1 | 19와 | 옹벽 | 집수정 미설치 | | | | 1.00 | EA | 1 | |
