상주영천고속도로 2024~2025년 시설물 안전점검 용역  
(2024년 상반기 정기안전점검)

# 외 관 조 사 망 도

패널식 옹벽 13

2024.06

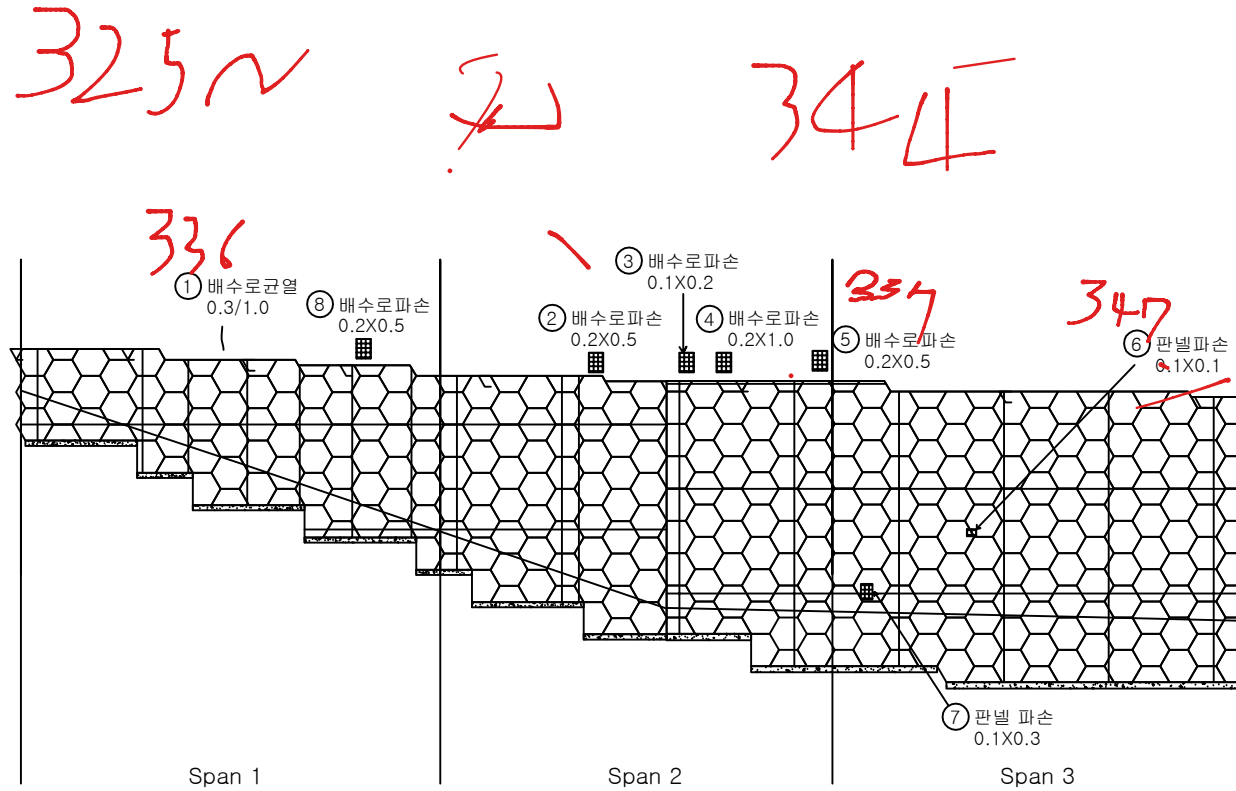
| 번호 | 구분 | 부재 | 손상내용 | 손상현황 | | | | | | 비고 |
|---|---|---|---|---|---|---|---|---|---|---|
| 1 | 19하 | 배수시설 | 배수로 균열 | 0.3 | 1.0 | | 1.00 | m | 1 | |
| 2 | 19하 | 배수시설 | 배수로 파손 | | 0.2 | 0.5 | 0.10 | m <sup>2</sup> | 1 | |
| 3 | 19하 | 배수시설 | 배수로 파손 | | 0.1 | 0.2 | 0.02 | m <sup>2</sup> | 1 | |
| 4 | 19하 | 배수시설 | 배수로 파손 | | 0.2 | 1.0 | 0.20 | m <sup>2</sup> | 1 | |
| 5 | 19하 | 배수시설 | 배수로 파손 | | 0.2 | 0.5 | 0.10 | m <sup>2</sup> | 1 | |
| 6 | 19하 | 옹벽 | 판넬 파손 | | 0.1 | 0.1 | 0.01 | m <sup>2</sup> | 1 | |
| 7 | 21하 | 옹벽 | 판넬 파손 | | 0.1 | 0.3 | 0.03 | m <sup>2</sup> | 1 | |
| 8 | 23하 | 배수시설 | 배수로 파손 | | 0.2 | 0.5 | 0.10 | m <sup>2</sup> | 1 | |

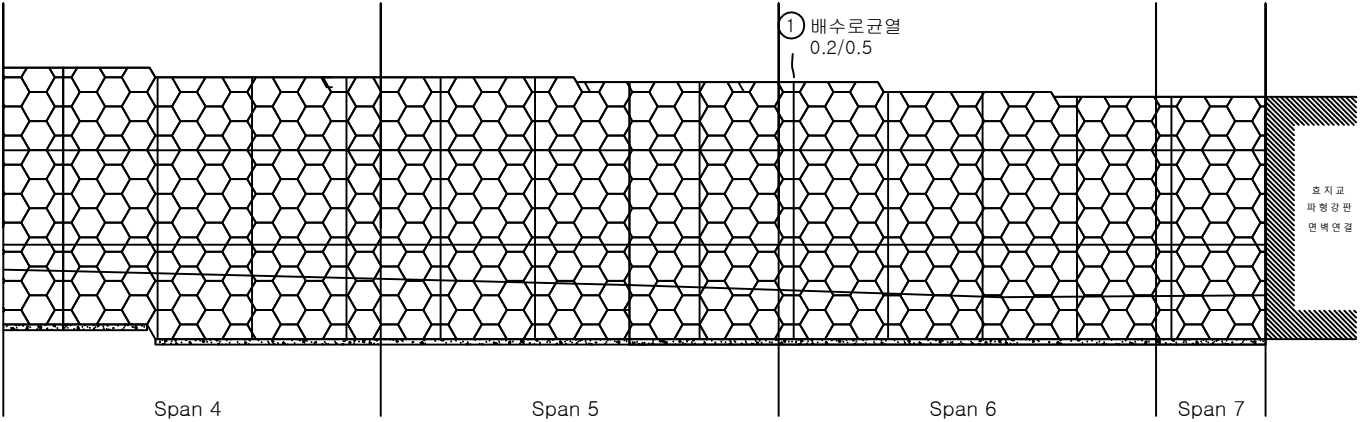
| 번호 | 구분 | 부재 | 손상내용 | 손상현황 | | | | | | 비 고 |
|---|---|---|---|---|---|---|---|---|---|---|
| 1 | 19마 | 배수시설 | 배수로 균열 | 0.2 | 0.5 | | 0.50 | m | 1 | |
