상주영천고속도로 2024~2025년 시설물 안전점검 용역  
(2024년 상반기 정기안전점검)

# 외 관 조 사 망 도

패널식 옹벽 14

2024.06

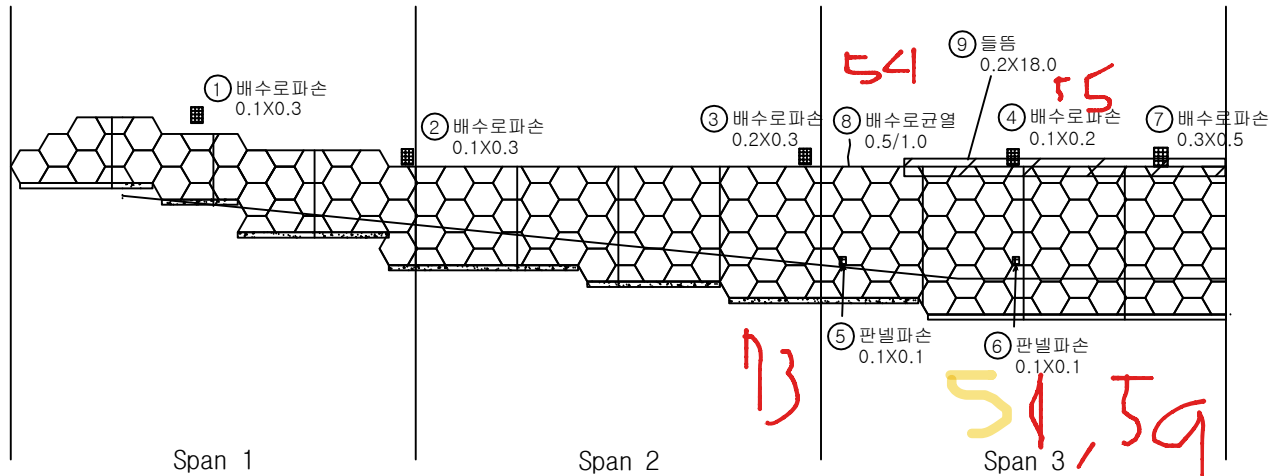
| 번호 | 구분 | 부재 | 손상내용 | 손상현황 | | | | | | 비고 |
|---|---|---|---|---|---|---|---|---|---|---|
| 1 | 19하 | 배수시설 | 배수로 파손 | | 0.1 | 0.3 | 0.03 | m <sup>2</sup> | 1 | |
| 2 | 19하 | 배수시설 | 배수로 파손 | | 0.1 | 0.3 | 0.03 | m <sup>2</sup> | 1 | |
| 3 | 19하 | 배수시설 | 배수로 파손 | | 0.2 | 0.3 | 0.06 | m <sup>2</sup> | 1 | |
| 4 | 19하 | 배수시설 | 배수로 파손 | | 0.1 | 0.2 | 0.02 | m <sup>2</sup> | 1 | |
| 5 | 19하 | 옹벽 | 판넬 파손 | | 0.1 | 0.1 | 0.01 | m <sup>2</sup> | 1 | |
| 6 | 19하 | 옹벽 | 판넬 파손 | | 0.1 | 0.1 | 0.01 | m <sup>2</sup> | 1 | |
| 7 | 21상 | 배수시설 | 배수로 파손 | | 0.3 | 0.5 | 0.15 | m <sup>2</sup> | 1 | |
| 8 | 23하 | 배수시설 | 배수로 균열 | 0.5 | 1.0 | | 1.00 | m | 1 | |
| 9 | 23하 | 옹벽 | 돌출 | | 0.2 | 18.0 | 3.60 | m <sup>2</sup> | 1 | |

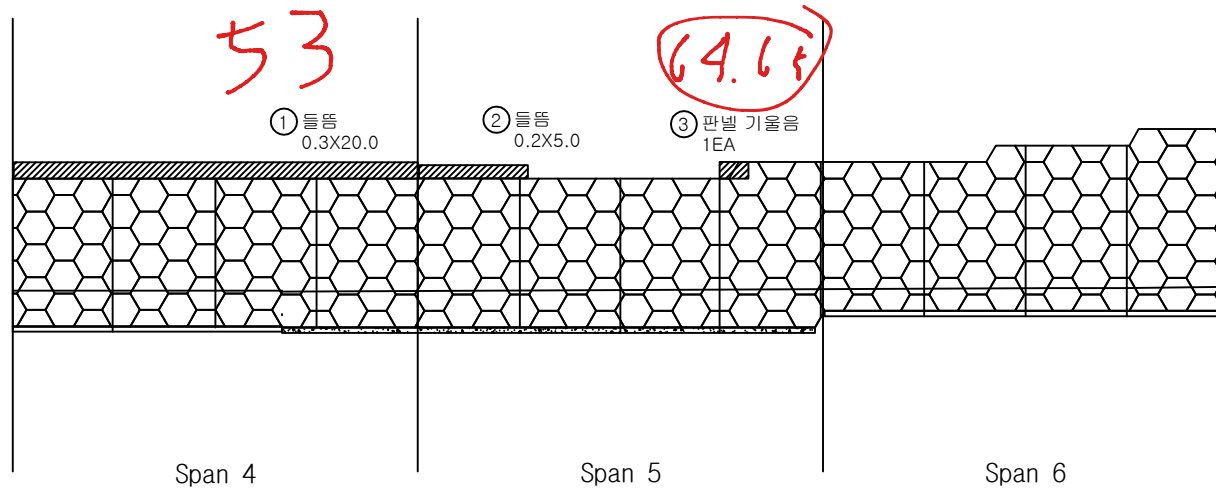
| 번호 | 구분 | 부재 | 손상내용 | 손상현황 | | | | | | 비고 |
|---|---|---|---|---|---|---|---|---|---|---|
| 1 | 1984 | 옹벽 | 물품 | | 0.3 | 20.0 | 6.00 | m <sup>2</sup> | 1 | |
| 2 | 1984 | 옹벽 | 물품 | | 0.2 | 5.0 | 1.00 | m <sup>2</sup> | 1 | |
| 3 | 1984 | 옹벽 | 판넬 기울음 | | | | 1.00 | EA | 1 | |

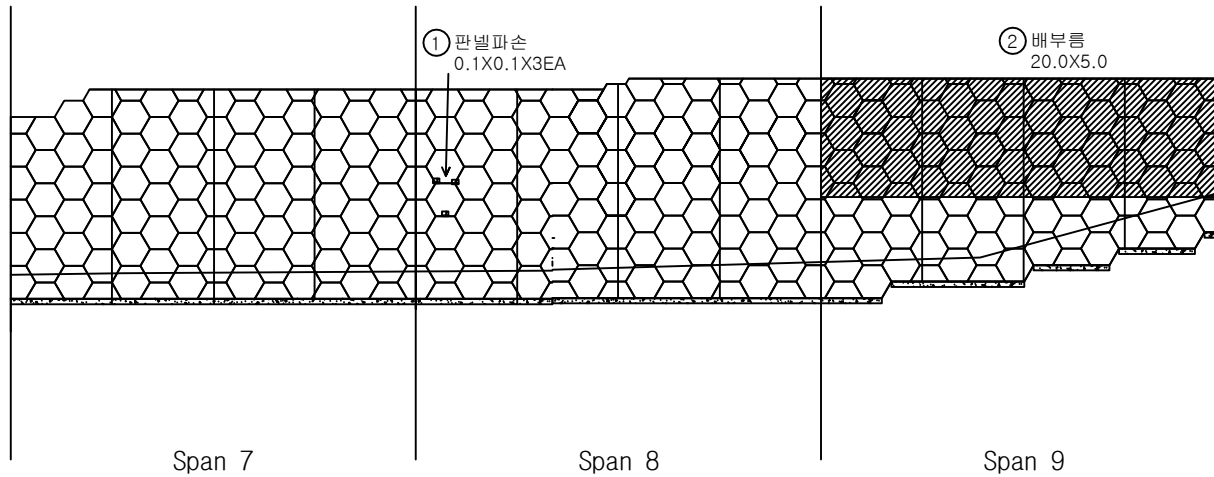
| 번호 | 구분 | 부재 | 손상내용 | 손상현황 | | | | | | 비고 |
|---|---|---|---|---|---|---|---|---|---|---|
| 1 | 19하 | 옹벽 | 판넬 파손 | | 0.1 | 0.1 | 0.03 | m <sup>2</sup> | 3 | |
| 2 | 19하 | 옹벽 | 배부름 | | 20.0 | 5.0 | 100.00 | m <sup>2</sup> | 1 | |
