상주영천고속도로 2024~2025년 시설물 안전점검 용역  
(2024년 상반기 정기안전점검)

## 외 관 조 사 망 도

패널식 옹벽 15

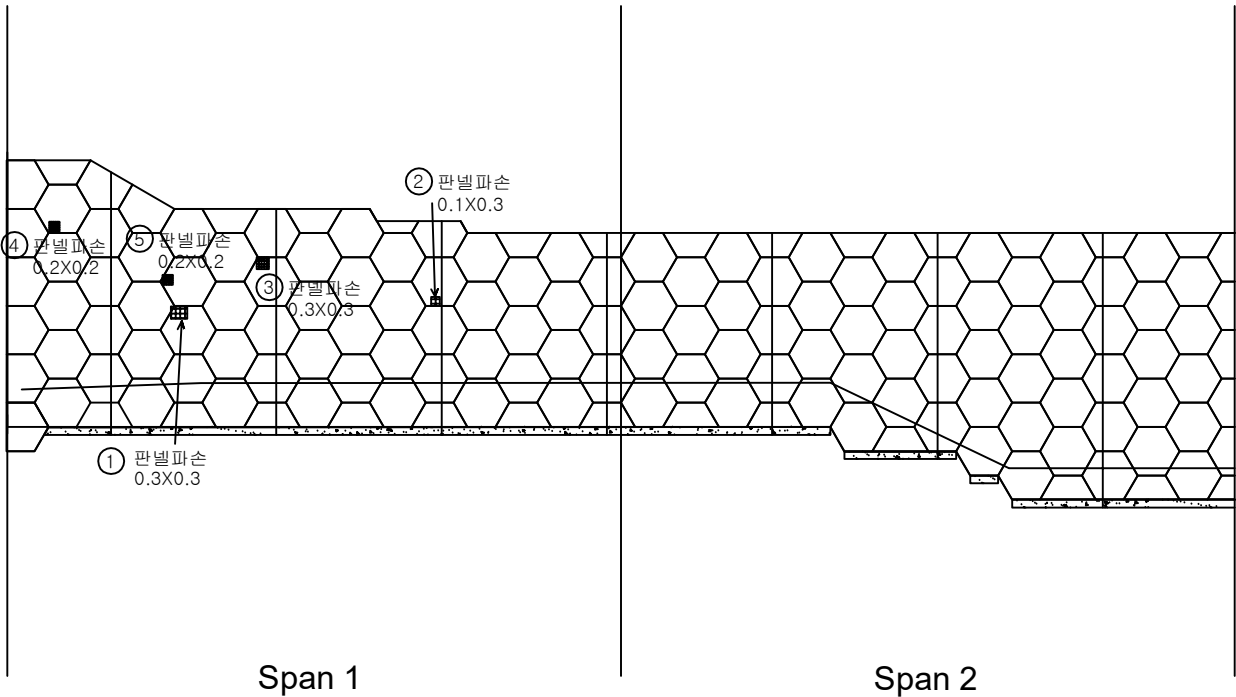
| 도면번호 | 01 |

| 번호 | 구분 | 부재 | 손상내용 | 손상현황 | | | | | | 비고 |
|---|---|---|---|---|---|---|---|---|---|---|
| 1 | 19하 | 옹벽 | 판넬 파손 | | 0.3 | 0.3 | 0.09 | m <sup>2</sup> | 1 | |
| 2 | 19하 | 옹벽 | 판넬 파손 | | 0.1 | 0.3 | 0.03 | m <sup>2</sup> | 1 | |
| 3 | 20하 | 옹벽 | 판넬 파손 | | 0.3 | 0.3 | 0.09 | m <sup>2</sup> | 1 | |
| 4 | 21하 | 옹벽 | 판넬 파손 | | 0.2 | 0.2 | 0.04 | m <sup>2</sup> | 1 | |
| 5 | 21하 | 옹벽 | 판넬 파손 | | 0.2 | 0.2 | 0.04 | m <sup>2</sup> | 1 | |

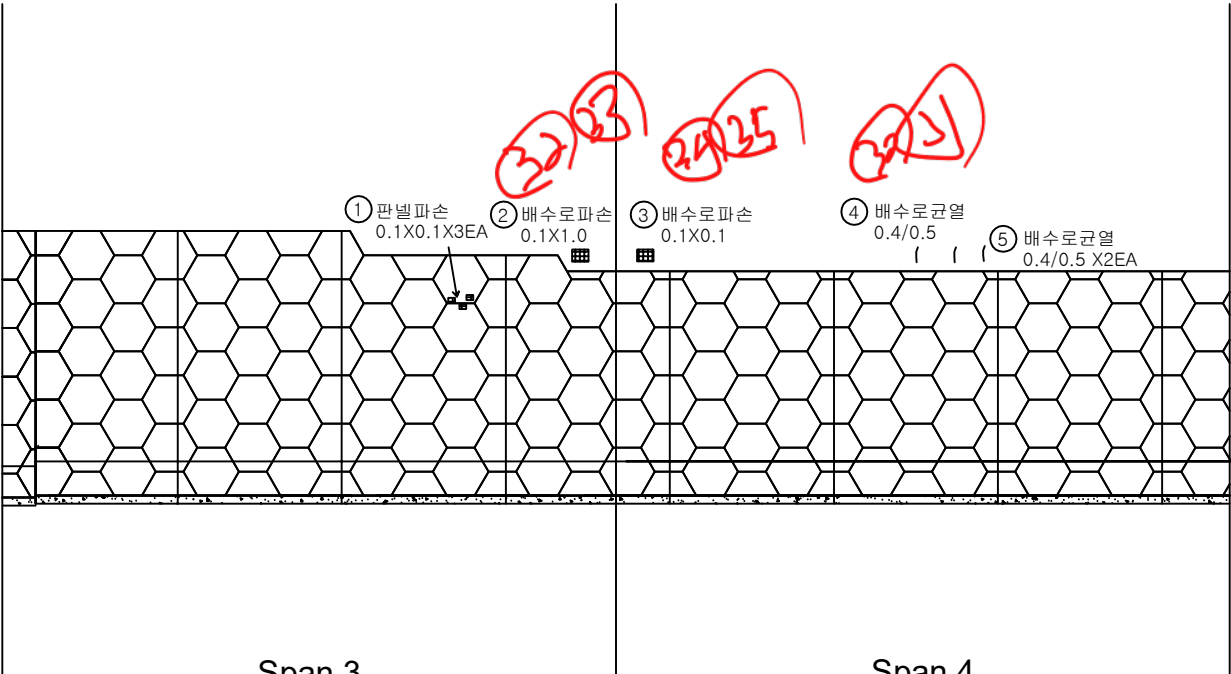
| 도면번호 | 02 |

| 번호 | 구분 | 부재 | 손상내용 | 손상현황 | | | | | | 비고 |
|---|---|---|---|---|---|---|---|---|---|---|
| 1 | 19타 | 옹벽 | 판넬 파손 | | 0.1 | 0.1 | 0.03 | m² | 3 | |
| 2 | 19타 | 배수시설 | 배수로 파손 | | 0.1 | 1.0 | 0.10 | m² | 1 | |
| 3 | 19타 | 배수시설 | 배수로 파손 | | 0.1 | 0.1 | 0.01 | m² | 1 | |
| 4 | 19타 | 배수시설 | 배수로 균열 | 0.4 | 0.5 | | 0.50 | m | 1 | |
| 5 | 23타 | 배수시설 | 배수로 균열 | 0.4 | 0.5 | | 1.00 | m | 2 | |

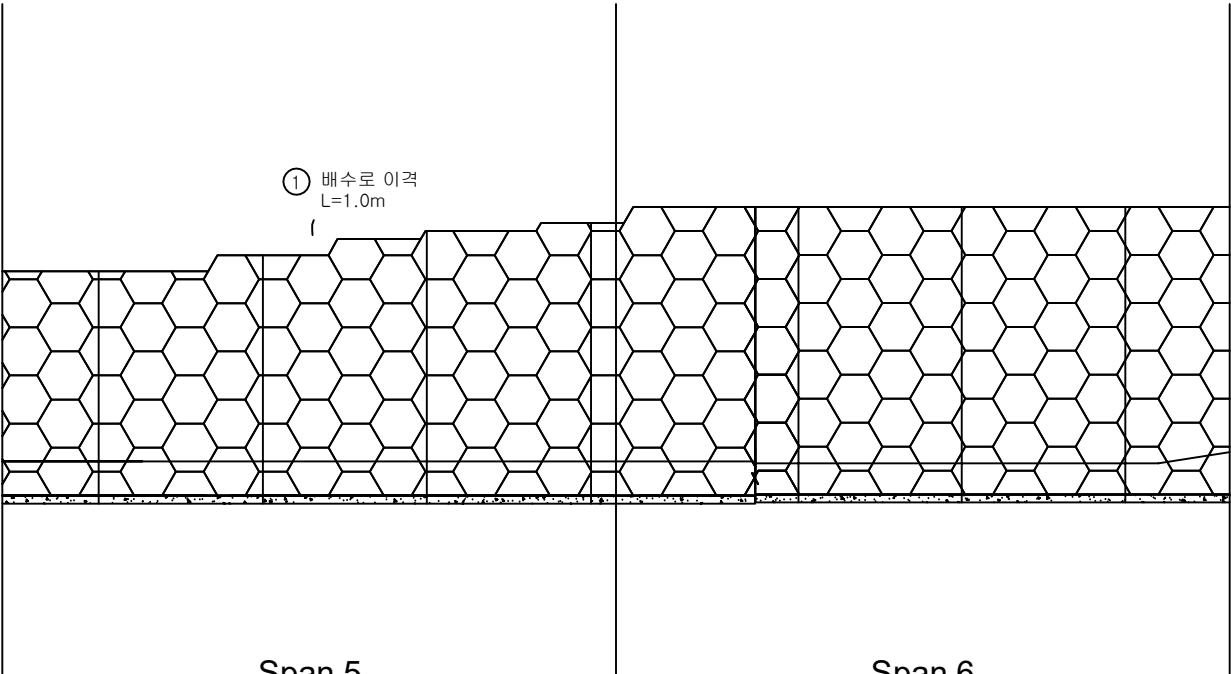
| 도 면 번 호 | 03 |

| 번호 | 구분 | 부재 | 손상내용 | 손상현황 | | | | | | 비고 |
|---|---|---|---|---|---|---|---|---|---|---|
| 1 | 19대 배수시설 | | 배수로 이격 | | 1.0 | | 1.00 | m | 1 | |

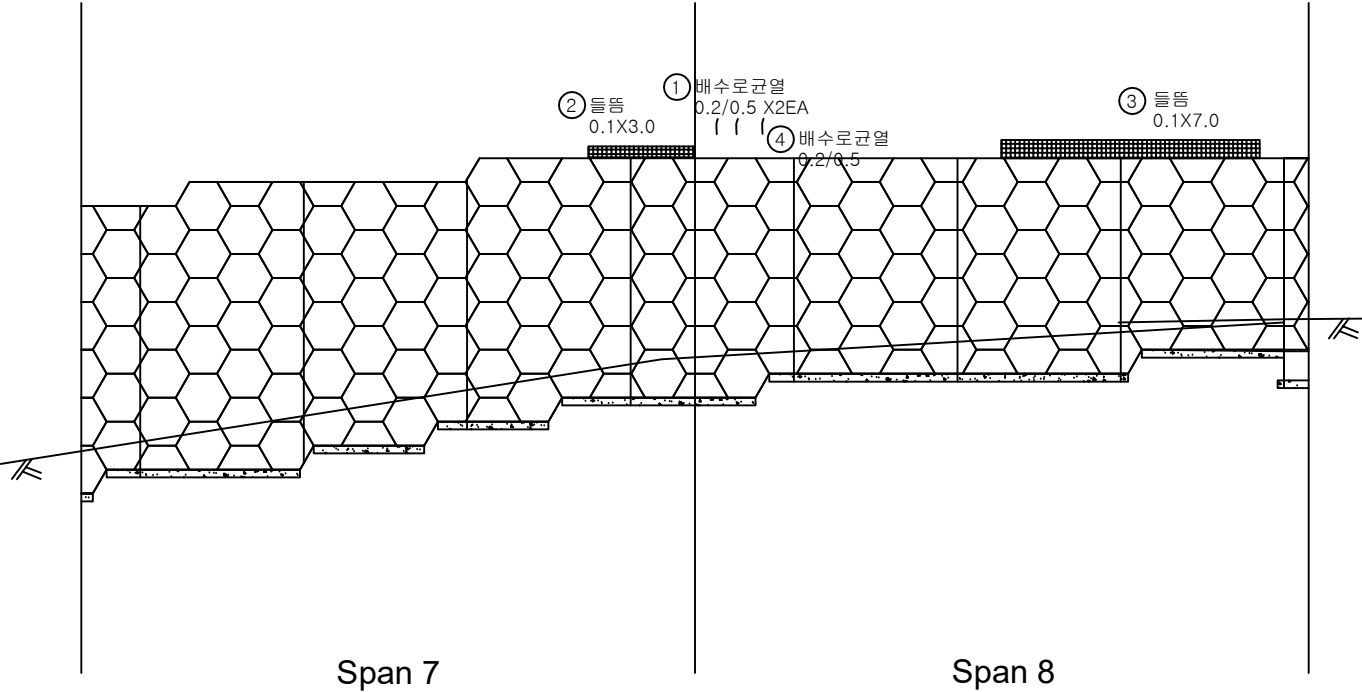
| 도면번호 | 04 |

| 번호 | 구분 | 부재 | 손상내용 | 손상현황 | | | | | | 비고 |
|---|---|---|---|---|---|---|---|---|---|---|
| 1 | 19회 | 배수시설 | 배수로 균열 | 0.2 | 0.5 | | 1.00 | m | 2 | |
| 2 | 19회 | 옹벽 | 돌출 | | 0.1 | 3.0 | 0.30 | m <sup>2</sup> | 1 | |
| 3 | 19회 | 옹벽 | 돌출 | | 0.1 | 7.0 | 0.70 | m <sup>2</sup> | 1 | |
| 4 | 23회 | 배수시설 | 배수로 균열 | 0.2 | 0.5 | | 0.50 | m | 1 | |

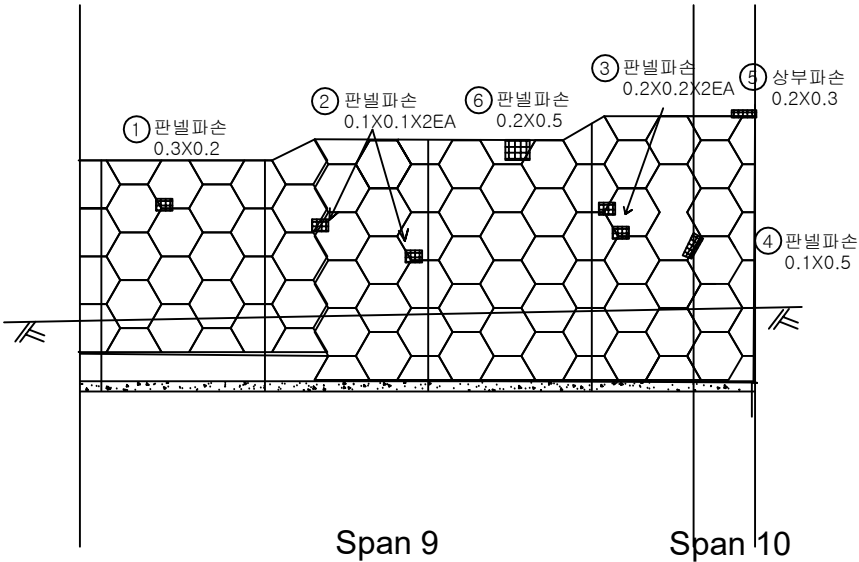
| 도면번호 | 05 |

| 번호 | 구분 | 부재 | 손상내용 | 손상현황 | | | | | | 비고 |
|---|---|---|---|---|---|---|---|---|---|---|
| 1 | 19하 | 옹벽 | 판넬 파손 | | 0.3 | 0.2 | 0.06 | ㎡ | 1 | |
| 2 | 19하 | 옹벽 | 판넬 파손 | | 0.1 | 0.1 | 0.02 | ㎡ | 2 | |
| 3 | 19하 | 옹벽 | 판넬 파손 | | 0.2 | 0.2 | 0.08 | ㎡ | 2 | |
| 4 | 19하 | 옹벽 | 판넬 파손 | | 0.1 | 0.5 | 0.05 | ㎡ | 1 | |
| 5 | 19하 | 옹벽 | 상부 파손 | | 0.2 | 0.3 | 0.06 | ㎡ | 1 | |
| 6 | 20상 | 옹벽 | 판넬 파손 | | 0.2 | 0.5 | 0.10 | ㎡ | 1 | |
