상주영천고속도로 2024~2025년 시설물 안전점검 용역  
(2024년 상반기 정기안전점검)

# 외 관 조 사 망 도

패널식 옹벽 15

2024.06

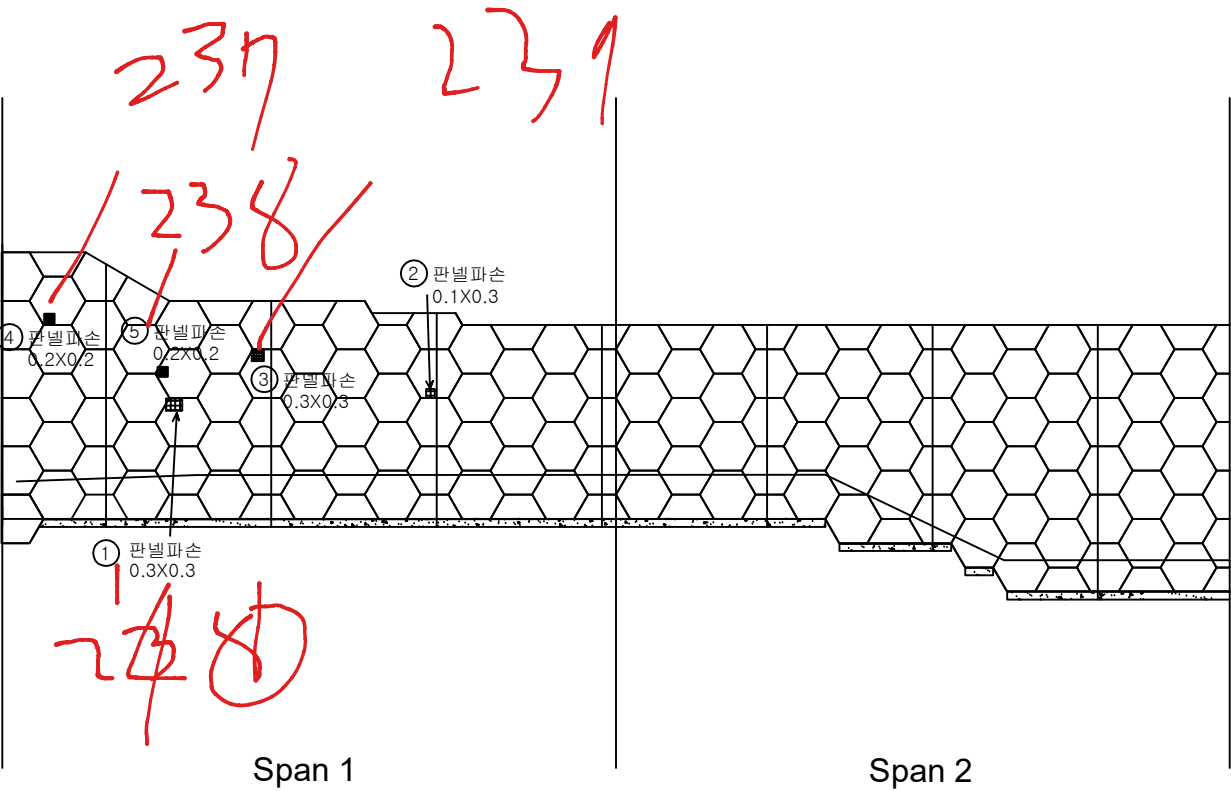
| 도면번호 | 01 |

| 번호 | 구분 | 부재 | 손상내용 | 손상현황 | | | | | | 비고 |
|---|---|---|---|---|---|---|---|---|---|---|
| 1 | 19하 | 옹벽 | 판넬 파손 | | 0.3 | 0.3 | 0.09 | m <sup>2</sup> | 1 | |
| 2 | 19하 | 옹벽 | 판넬 파손 | | 0.1 | 0.3 | 0.03 | m <sup>2</sup> | 1 | |
| 3 | 20하 | 옹벽 | 판넬 파손 | | 0.3 | 0.3 | 0.09 | m <sup>2</sup> | 1 | |
| 4 | 21하 | 옹벽 | 판넬 파손 | | 0.2 | 0.2 | 0.04 | m <sup>2</sup> | 1 | |
| 5 | 21하 | 옹벽 | 판넬 파손 | | 0.2 | 0.2 | 0.04 | m <sup>2</sup> | 1 | |

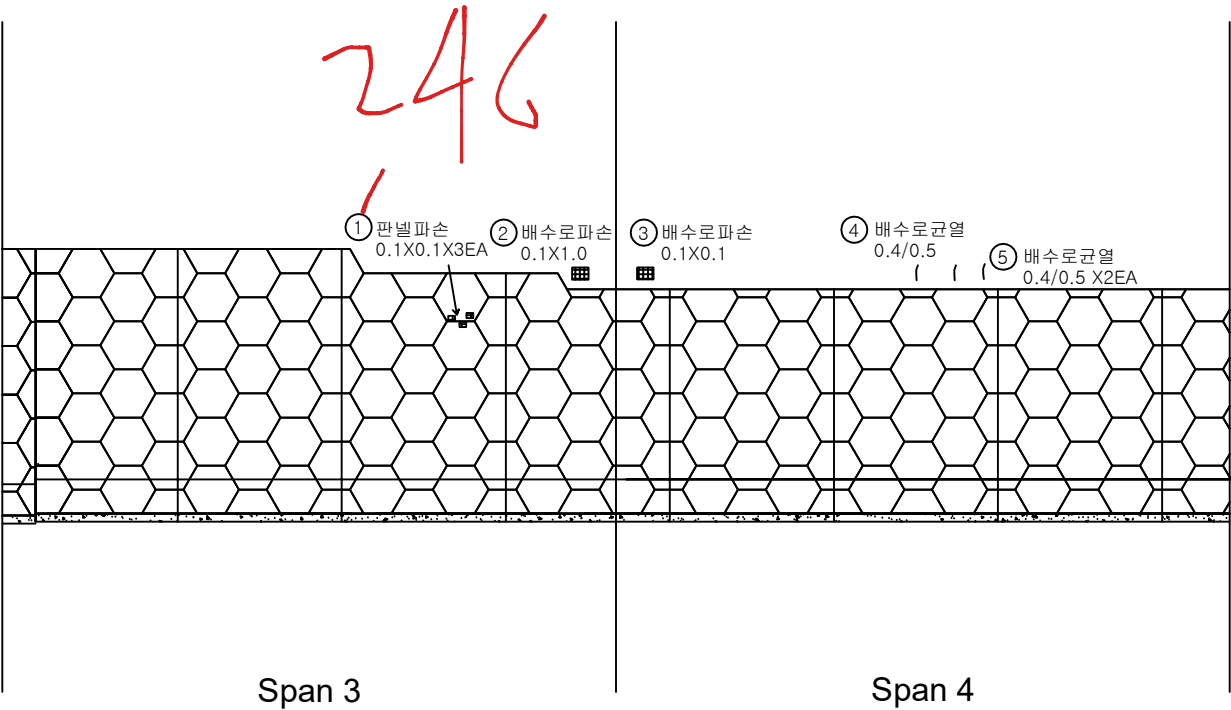
| 도면번호 | 02 |

| 번호 | 구분 | 부재 | 손상내용 | 손상현황 | | | | | | 비고 |
|---|---|---|---|---|---|---|---|---|---|---|
| 1 | 19타 | 옹벽 | 판넬 파손 | | 0.1 | 0.1 | 0.03 | m² | 3 | |
| 2 | 19타 | 배수시설 | 배수로 파손 | | 0.1 | 1.0 | 0.10 | m² | 1 | |
| 3 | 19타 | 배수시설 | 배수로 파손 | | | 0.1 | 0.1 | 0.01 | m² | 1 |
| 4 | 19타 | 배수시설 | 배수로 균열 | 0.4 | 0.5 | | 0.50 | m | 1 | |
| 5 | 23타 | 배수시설 | 배수로 균열 | 0.4 | 0.5 | | 1.00 | m | 2 | |

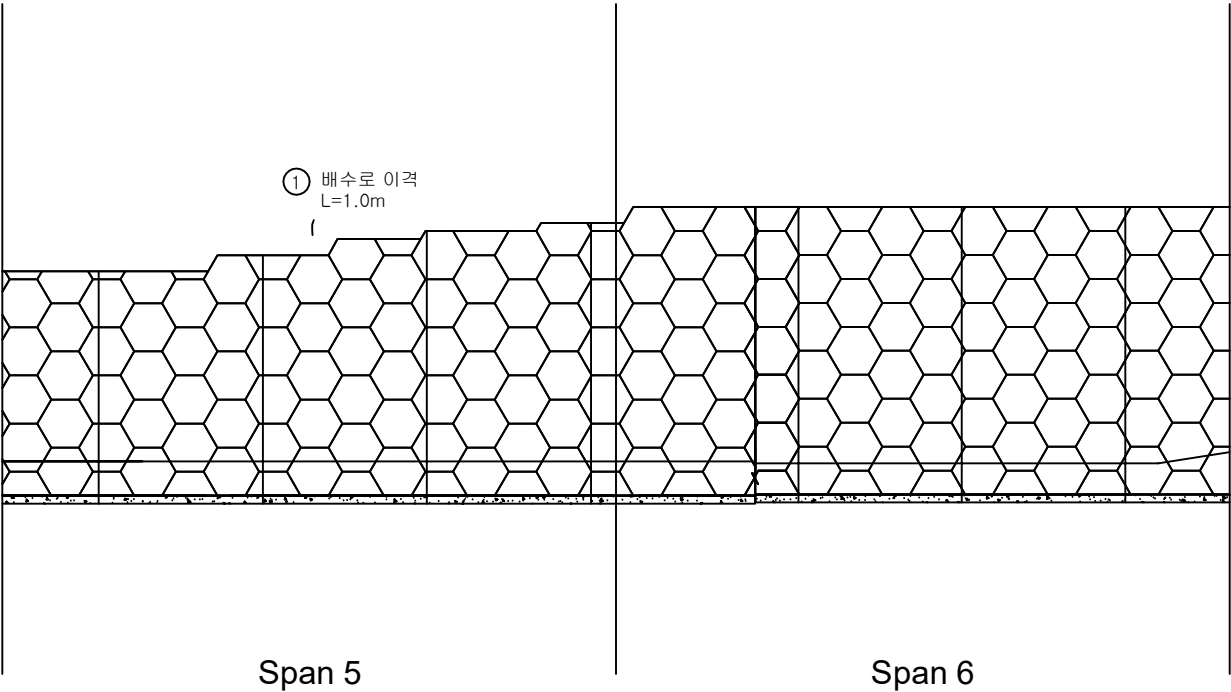
| 철근노출 | 침 하 | 그늘음 | 도 면 번 호 | 03 |

| 번호 | 구분 | 부재 | 손상내용 | 손상현황 | | | | | | 비고 |
|---|---|---|---|---|---|---|---|---|---|---|
| 1 | 19대 배수시설 | | 배수로 이격 | | 1.0 | | 1.00 | m | 1 | |

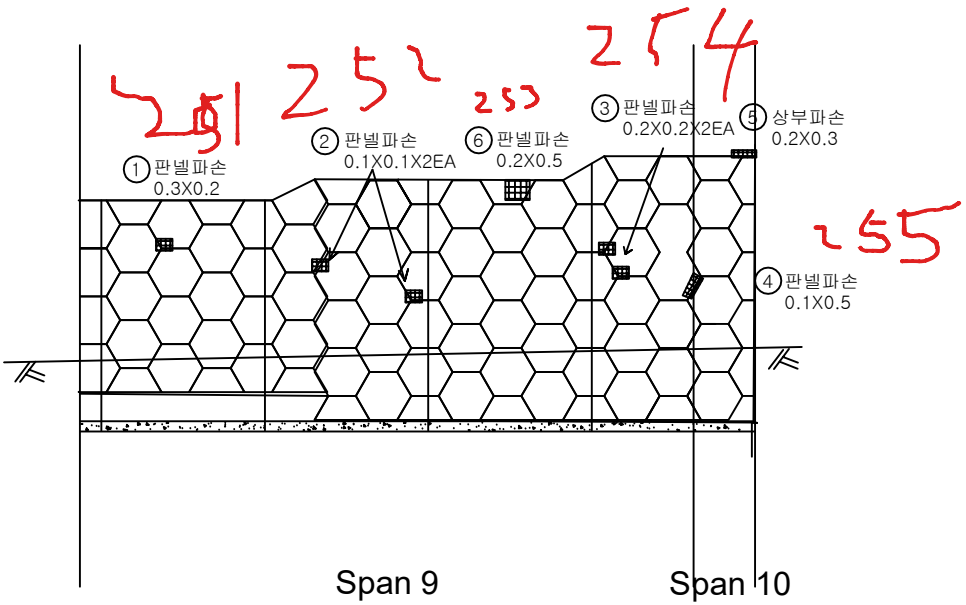
발주처 상주영천고속도로(주)  
용역명 상주영천고속도로 2024~2025년 시설물 안전점검 용역 (2024년 상반기 정기안전점검)  
점검기관 (주)명성엔지니어링  
도면번호 05

| 번호 | 구분 | 부재 | 손상내용 | 손상현황 | | | | | | 비고 |
|---|---|---|---|---|---|---|---|---|---|---|
| 1 | 19하 | 옹벽 | 판넬 파손 | | 0.3 | 0.2 | 0.06 | ㎡ | 1 | |
| 2 | 19하 | 옹벽 | 판넬 파손 | | 0.1 | 0.1 | 0.02 | ㎡ | 2 | |
| 3 | 19하 | 옹벽 | 판넬 파손 | | 0.2 | 0.2 | 0.08 | ㎡ | 2 | |
| 4 | 19하 | 옹벽 | 판넬 파손 | | 0.1 | 0.5 | 0.05 | ㎡ | 1 | |
| 5 | 19하 | 옹벽 | 상부 파손 | | 0.2 | 0.3 | 0.06 | ㎡ | 1 | |
| 6 | 20상 | 옹벽 | 판넬 파손 | | 0.2 | 0.5 | 0.10 | ㎡ | 1 | |
