서부간선지하도로 정기,정밀안전점검 용역

## 외관조사망도

( 서부간선지하도로 (성산방향) )-1공구

ID : 서부간선지하도로 (NATM 1~10구간)-성산방향

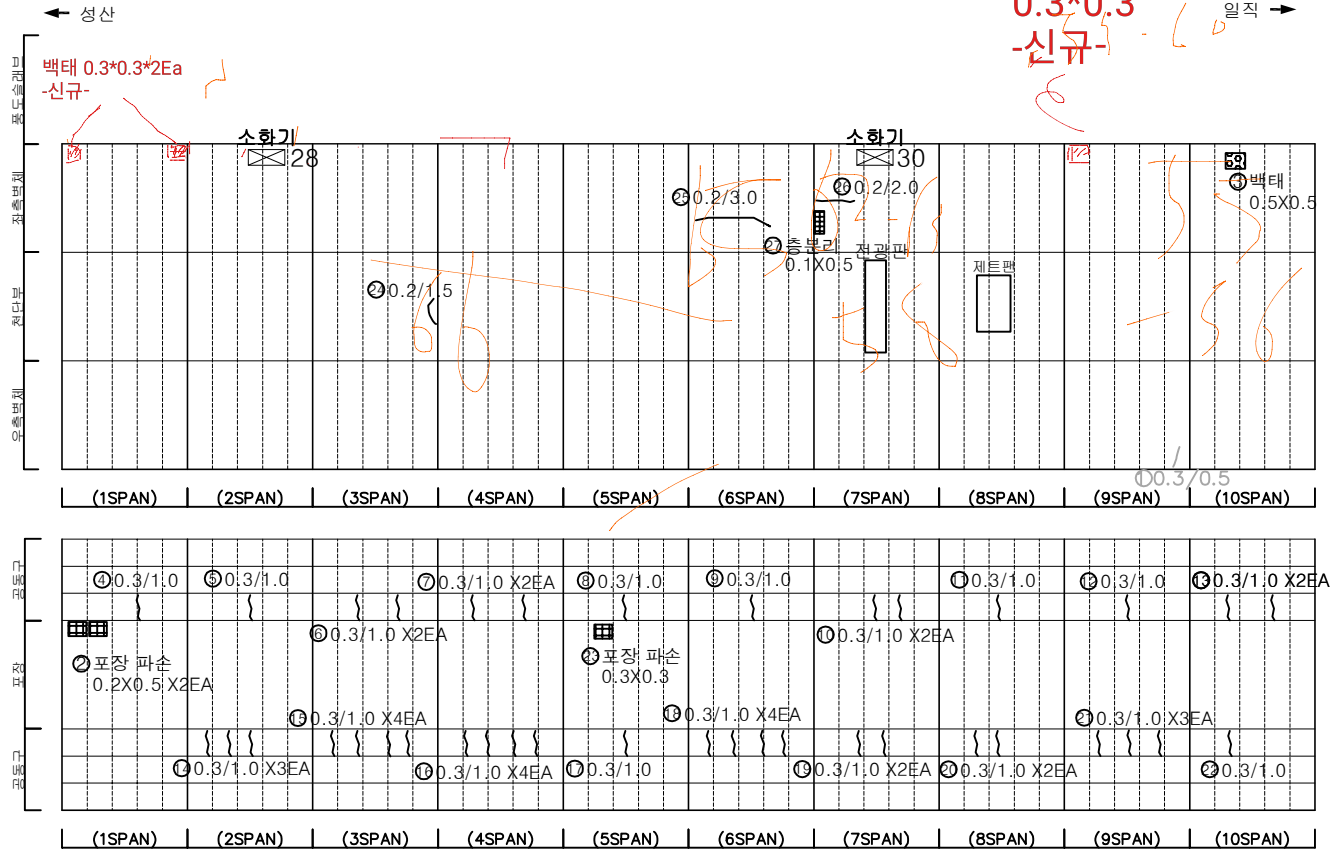
백태  
0.3\*0.3  
-신규- 일직 →

| 번호 | 발생<br>년도 | 부재 | 손상내용 | 손상현황 | | | | | | | 비 고 |
|---|---|---|---|---|---|---|---|---|---|---|---|
| 1 | 22하 | 측벽부 | 벽태 | - | 0.3 | 0.5 | 0.15 | m <sup>2</sup> | 1 | 0.15 | |
| 2 | 23하 | 측벽부 | 균열(폭0.3mm) | 0.3 | 0.5 | - | 0.50 | m | 1 | 0.50 | |
| 3 | 23하 | 공동구 | 공동구 균열(폭0.3mm) | 0.3 | 1.0 | - | 1.00 | m | 2 | 2.00 | |

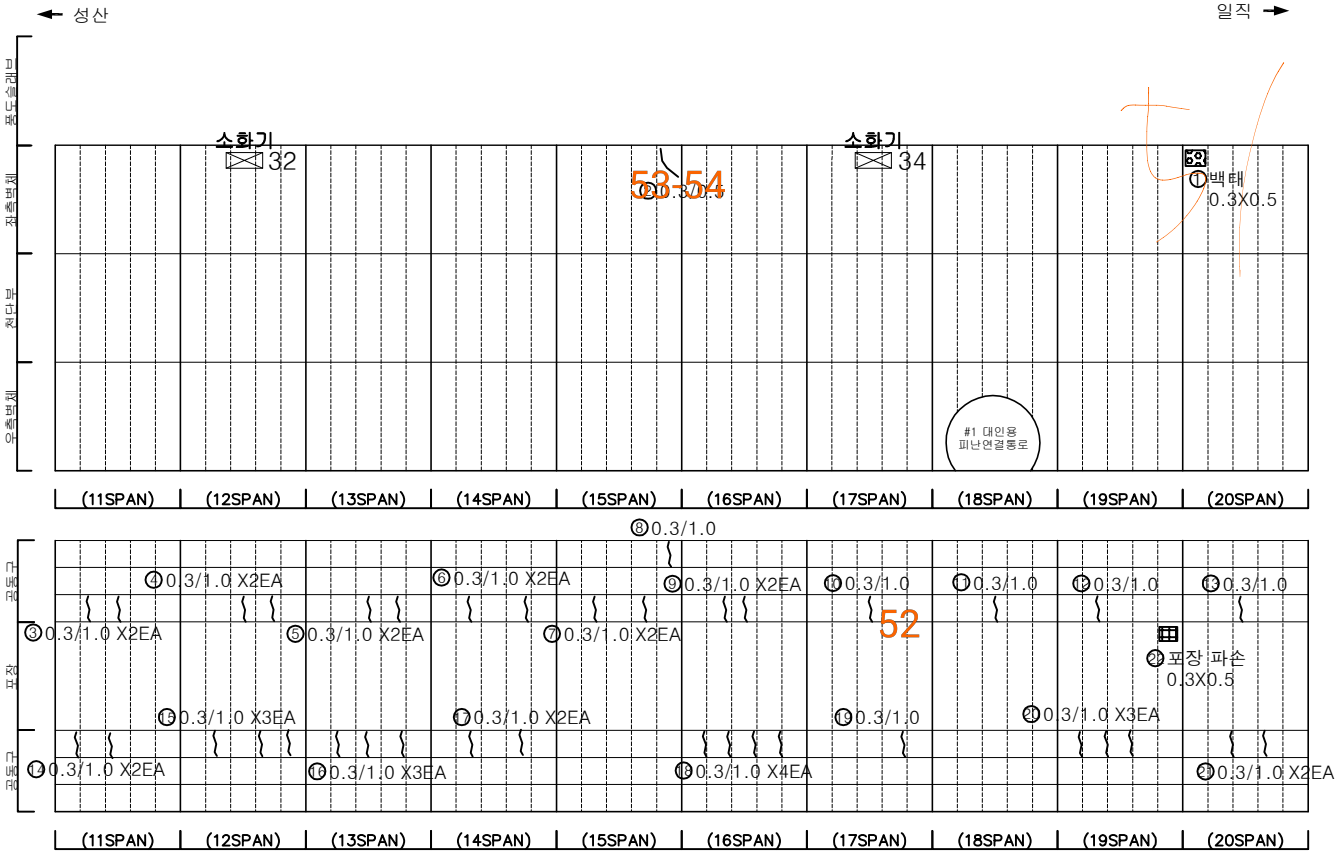
| 번호 | 발생<br>년도 | 부재 | 손상내용 | 손상현황 | | | | | | | 비 고 |
|---|---|---|---|---|---|---|---|---|---|---|---|
| 1 | 23하 | 공동구 | 공동구 균열(폭0.3mm) | 0.3 | 1.0 | - | 1.00 | m | 1 | 1.00 | |
| 20 | 23하 | 천단부 | 균열(폭0.3mm) | 0.3 | 1.5 | - | 1.50 | m | 1 | 1.50 | |
| 21 | 23하 | 포장부 | 포장 균열 | - | 0.5 | - | 0.50 | m | 1 | 0.50 | |

| 번호 | 발생<br>년도 | 부재 | 손상내용 | 손상현황 | | | | | | | 비 고 |
|---|---|---|---|---|---|---|---|---|---|---|---|
| 3 | 23하 | 공동구 | 공동구 균열(폭0.3mm) | 0.3 | 1.0 | - | 1.00 | m | 1 | 1.00 | 24'상 보수 |

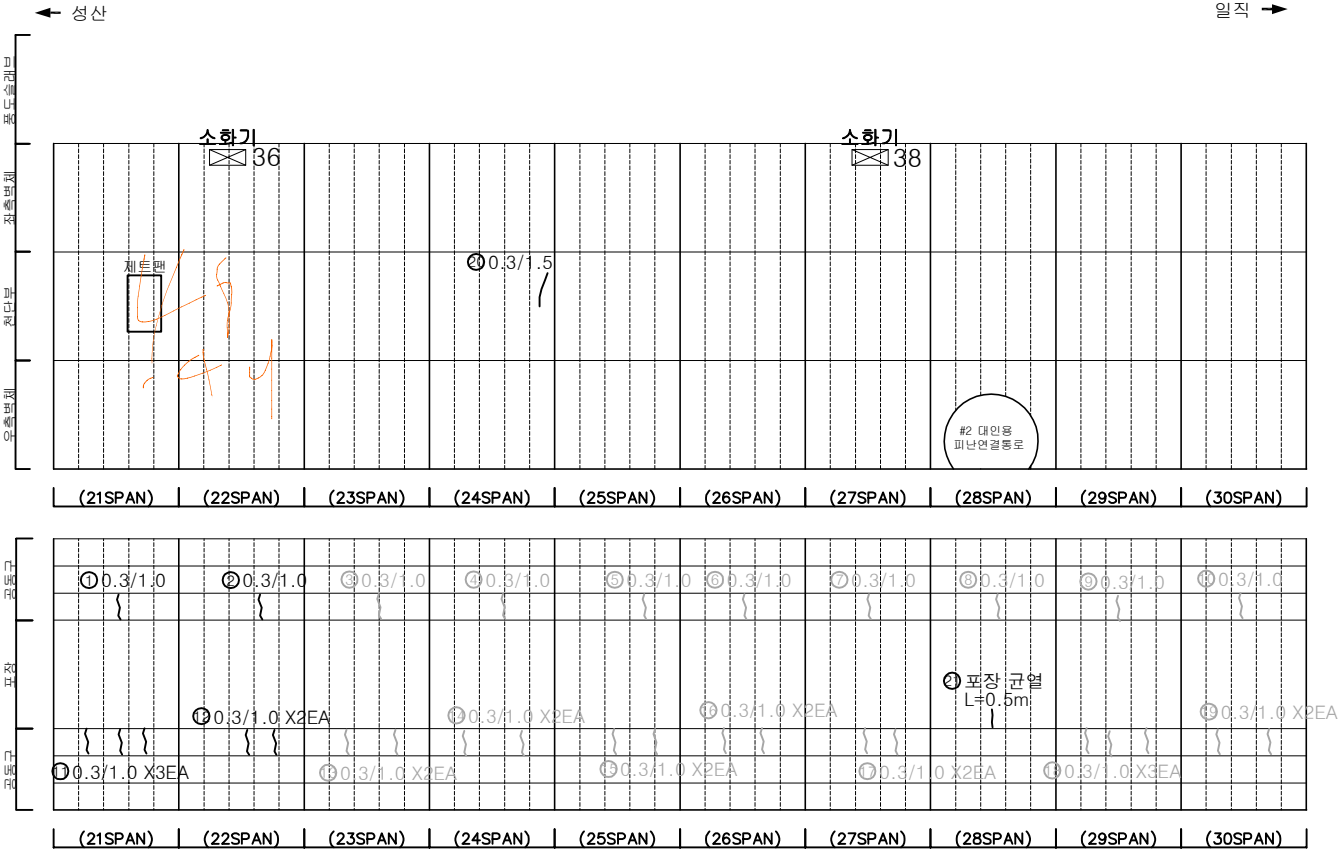
| 번호 | 발생<br>년도 | 부재 | 손상내용 | 손상현황 | | | | | | | 비 고 |
|---|---|---|---|---|---|---|---|---|---|---|---|
| 1 | 23하 | 천단부 | 균열(폭0.3mm) | 0.3 | 2.0 | - | 2.00 | m | 1 | 2.00 | |
| 2 | 23하 | 천단부 | 균열(폭0.5mm) | 0.5 | 3.5 | - | 3.50 | m | 1 | 3.50 | |
| 3 | 23하 | 광동구 | 광동구 균열(폭0.3mm) | 0.3 | 1.0 | - | 1.00 | m | 1 | 1.00 | 24' 상 보수 |

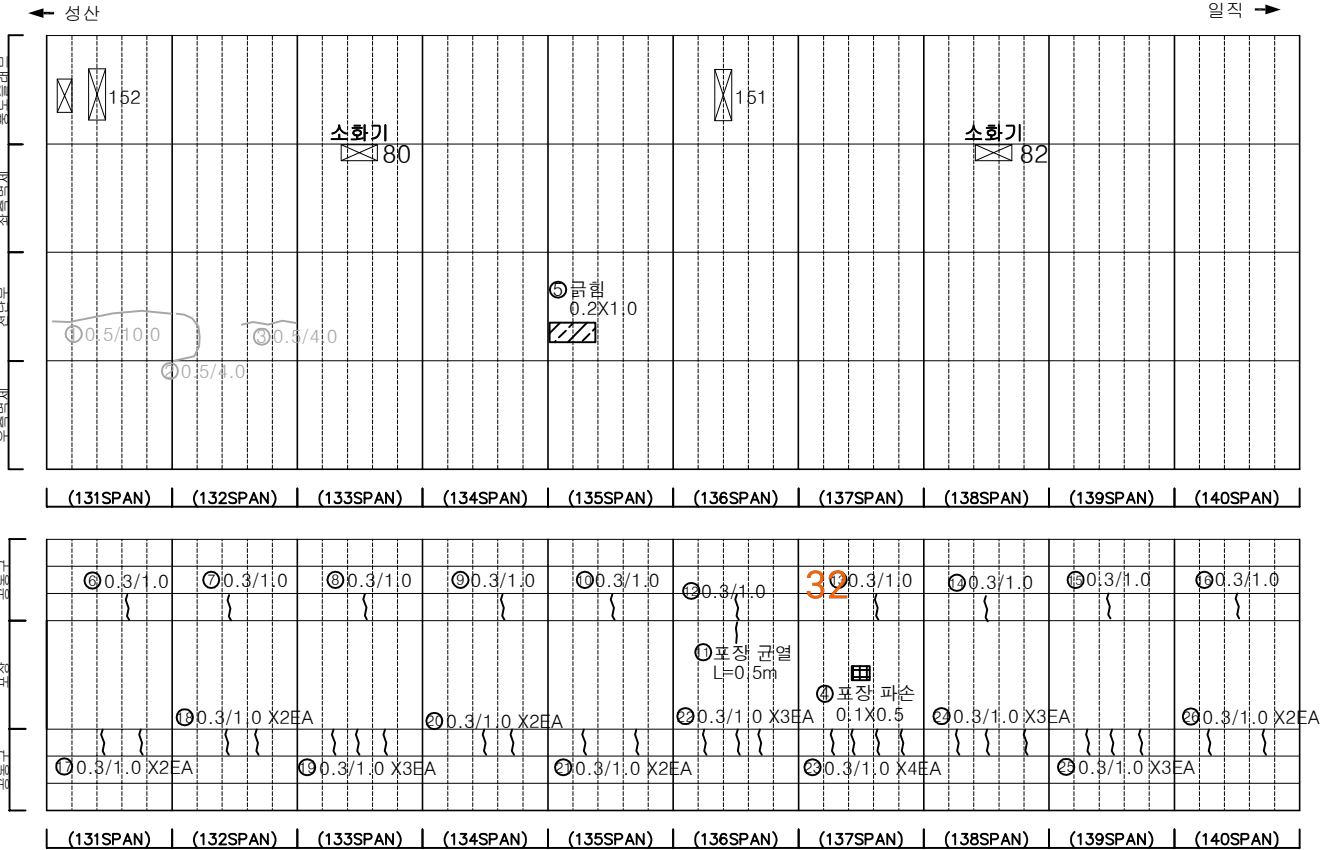
도 면 번호  
14

충분리 0.5\*0.3 -신규-

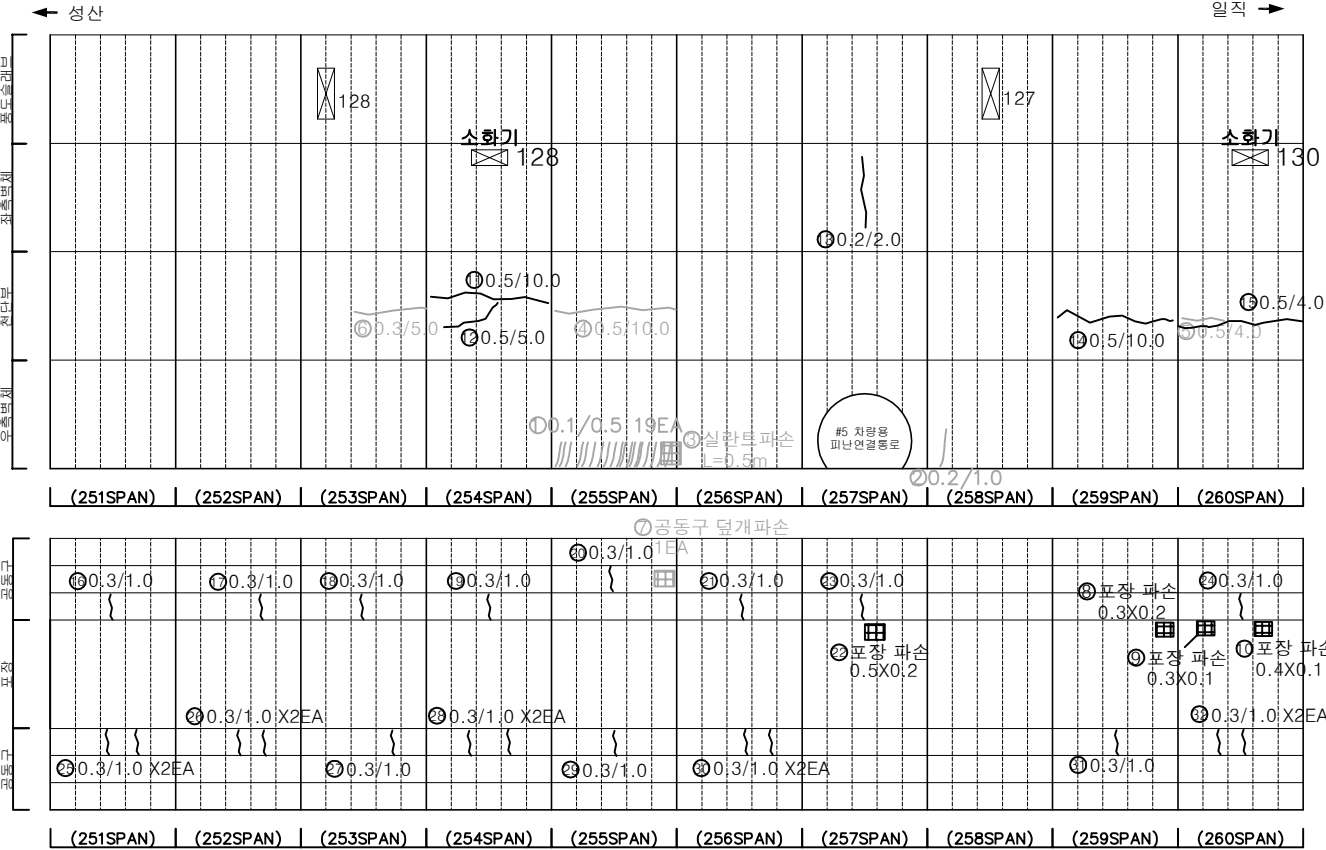
소화전 126~128사이  
포장부 2차 파손

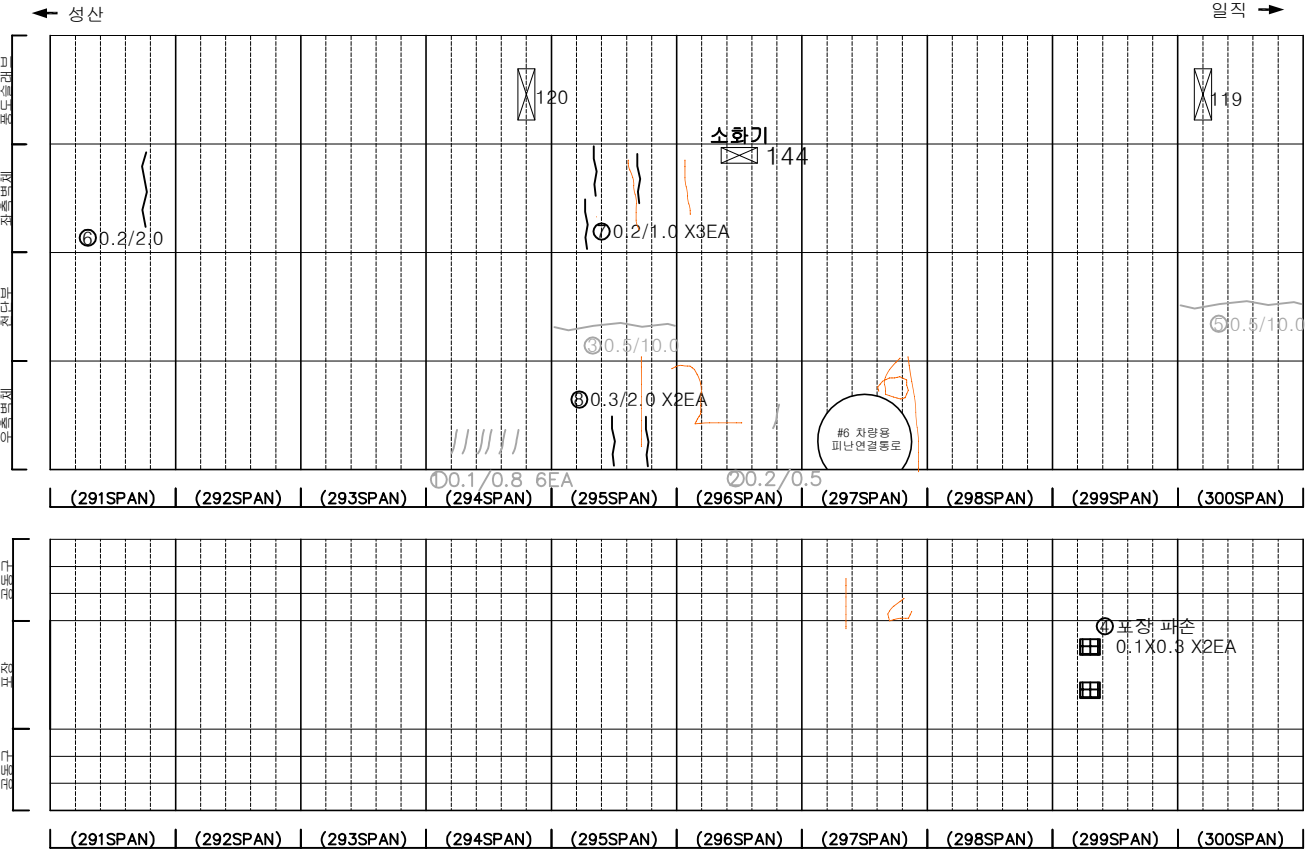
| 도면번호 | 30 |

파손 0.5\*0.3  
-신규-

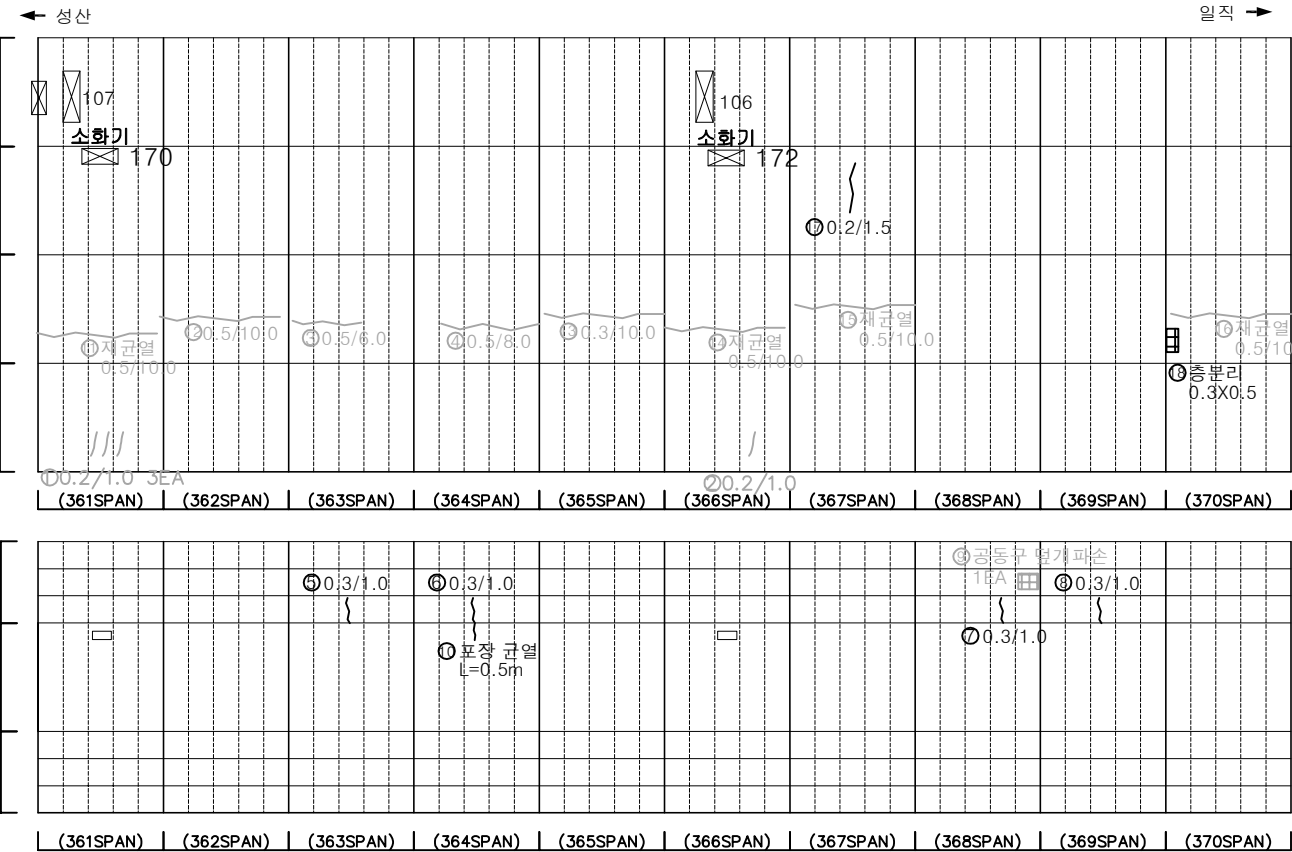
소화전170~172사이  
포장부 1차선 파손
