서부간선지하도로 정기,정밀안전점검 용역

## 외관조사망도

( 서부간선지하도로 (성산방향) )-1공구

서서울도시고속도로(주)

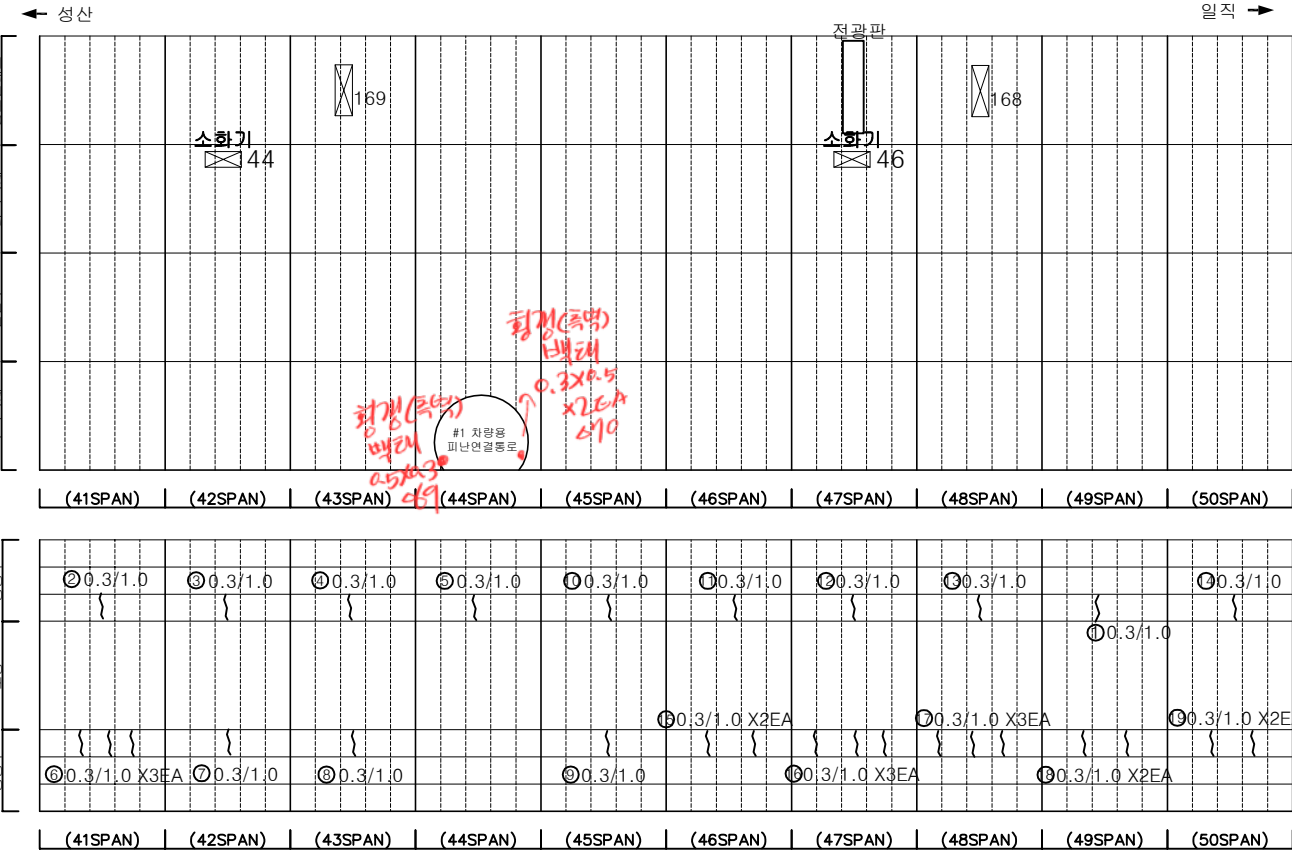
소화전46~48사이  
포장부 신축이음부 파손
