서부간선지하도로 정기,정밀안전점검 용역

## 외관조사망도

( 서부간선지하도로 (성산방향) )-1공구

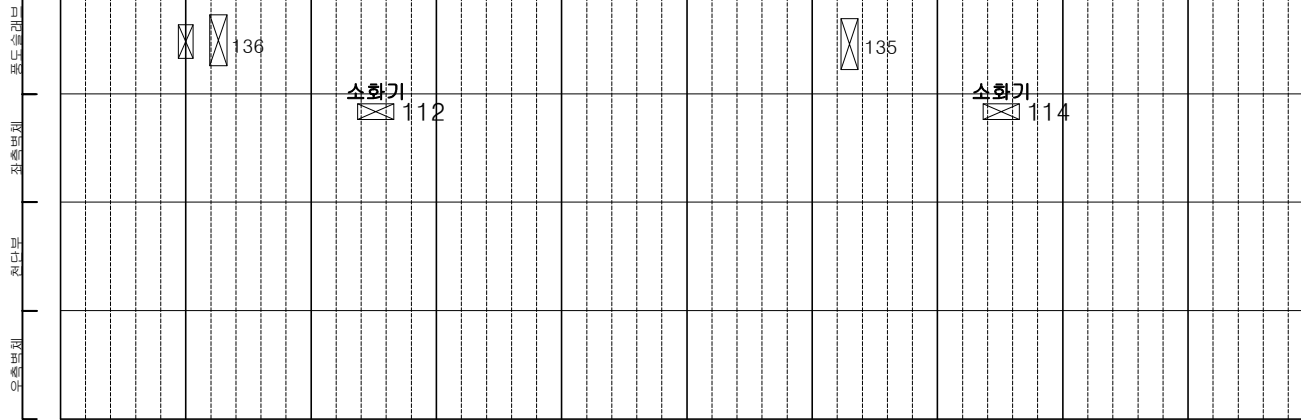
① 공동구 덮개 파손

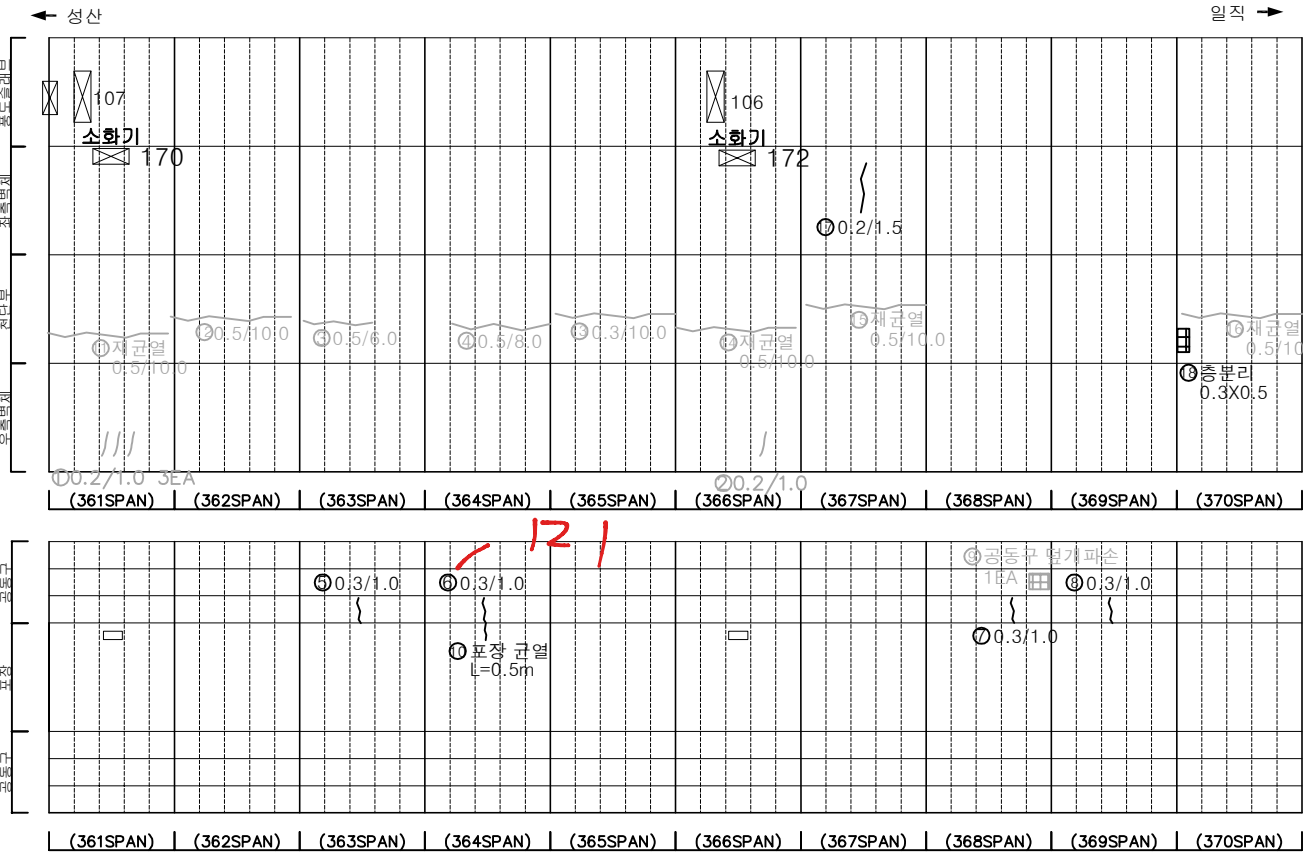
소화전170~172사이  
포장부 1차선 파손
