서부간선지하도로 정기,정밀안전점검 용역

## 외관조사망도

( 서부간선지하도로 (성산방향) )-1공구

서서울도시고속도로(주)

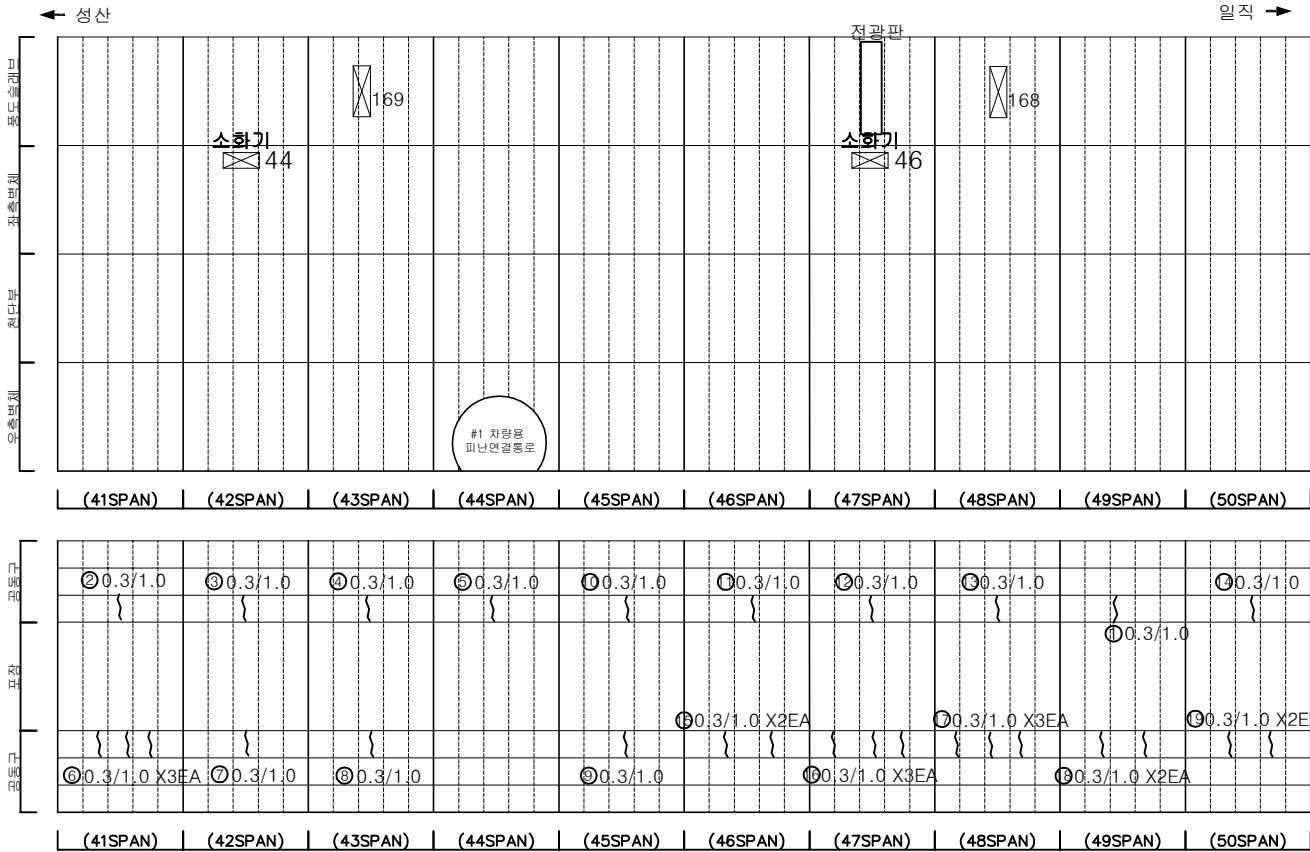
소화전46~48사이  
포장부 신축이음부 파손

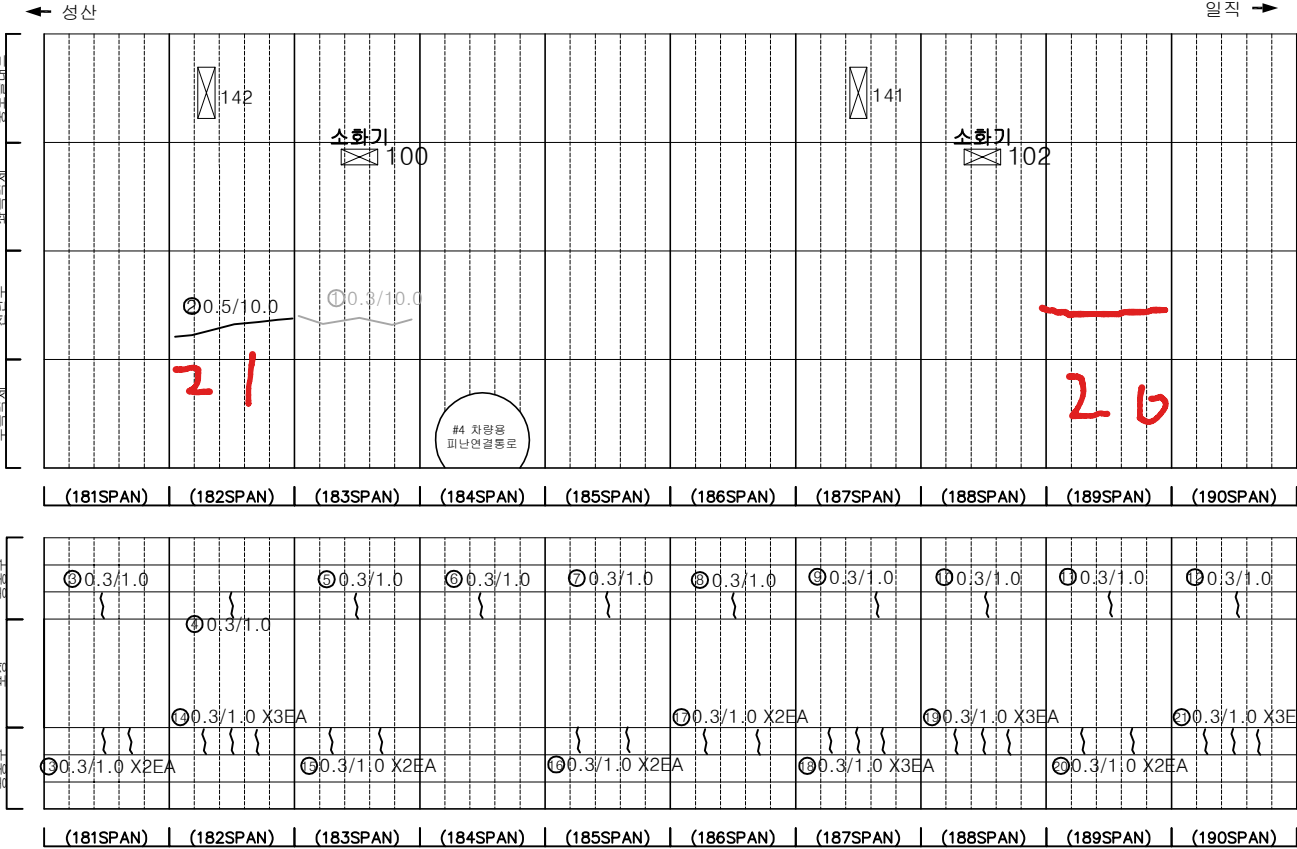
소화전102~104사이  
포장부 신축이음부 파손

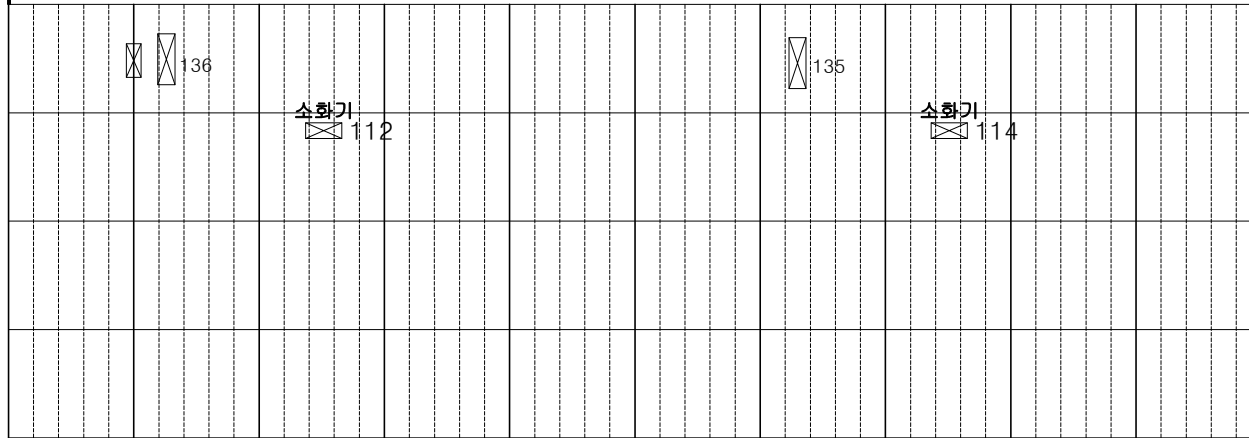
①공동구 덮개 파손
