서부간선지하도로 정기,정밀안전점검 용역

## 외관조사망도

( 서부간선지하도로 (성산방향) )-1공구

서서울도시고속도로(주)

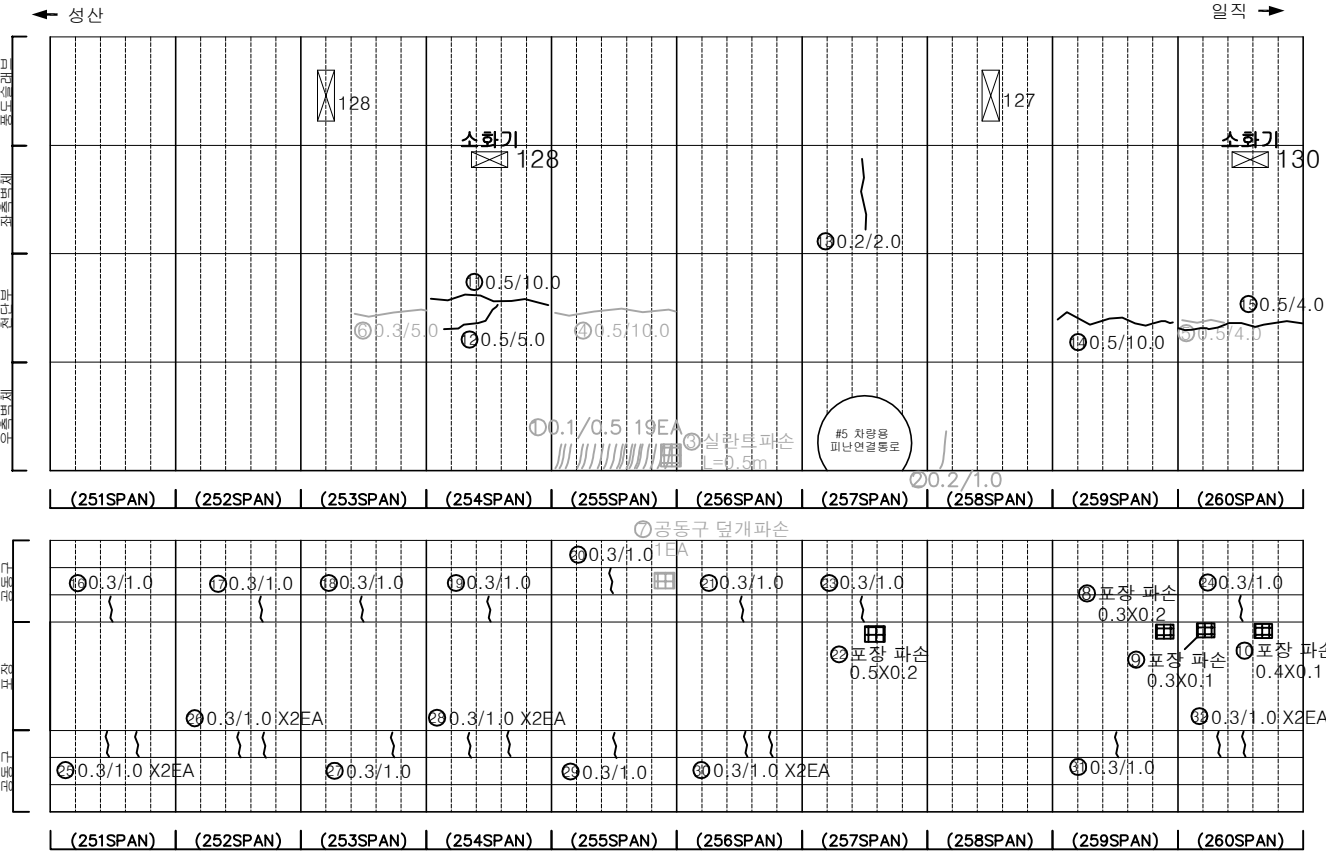
소화전126~128사이  
포장부 2차 파손
