서부간선지하도로 정기,정밀안전점검 용역

## 외관조사망도

( 서부간선지하도로 (성산방향) )-1공구

서서울도시고속도로(주)

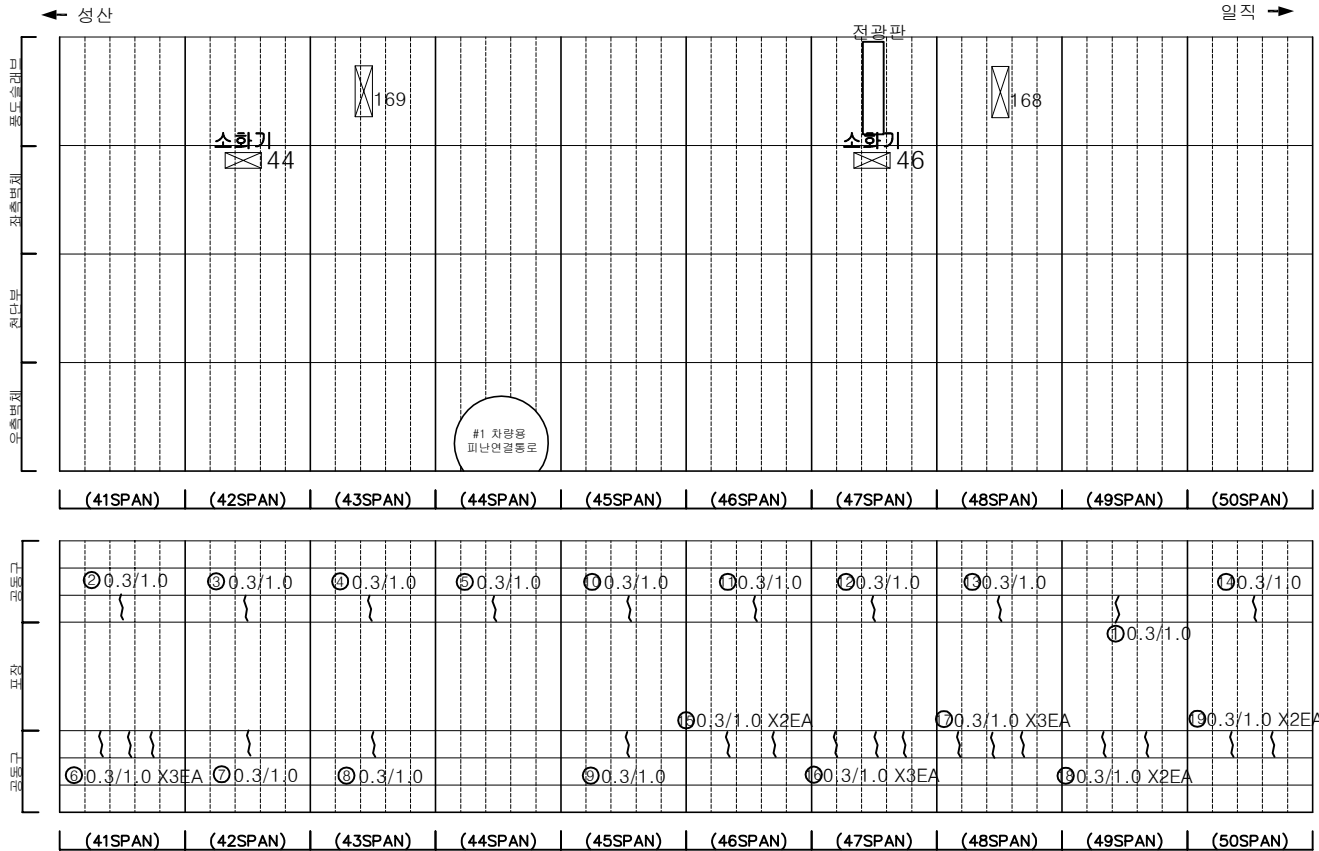
소화전46~48사이  
포장부 신축이음부 파손

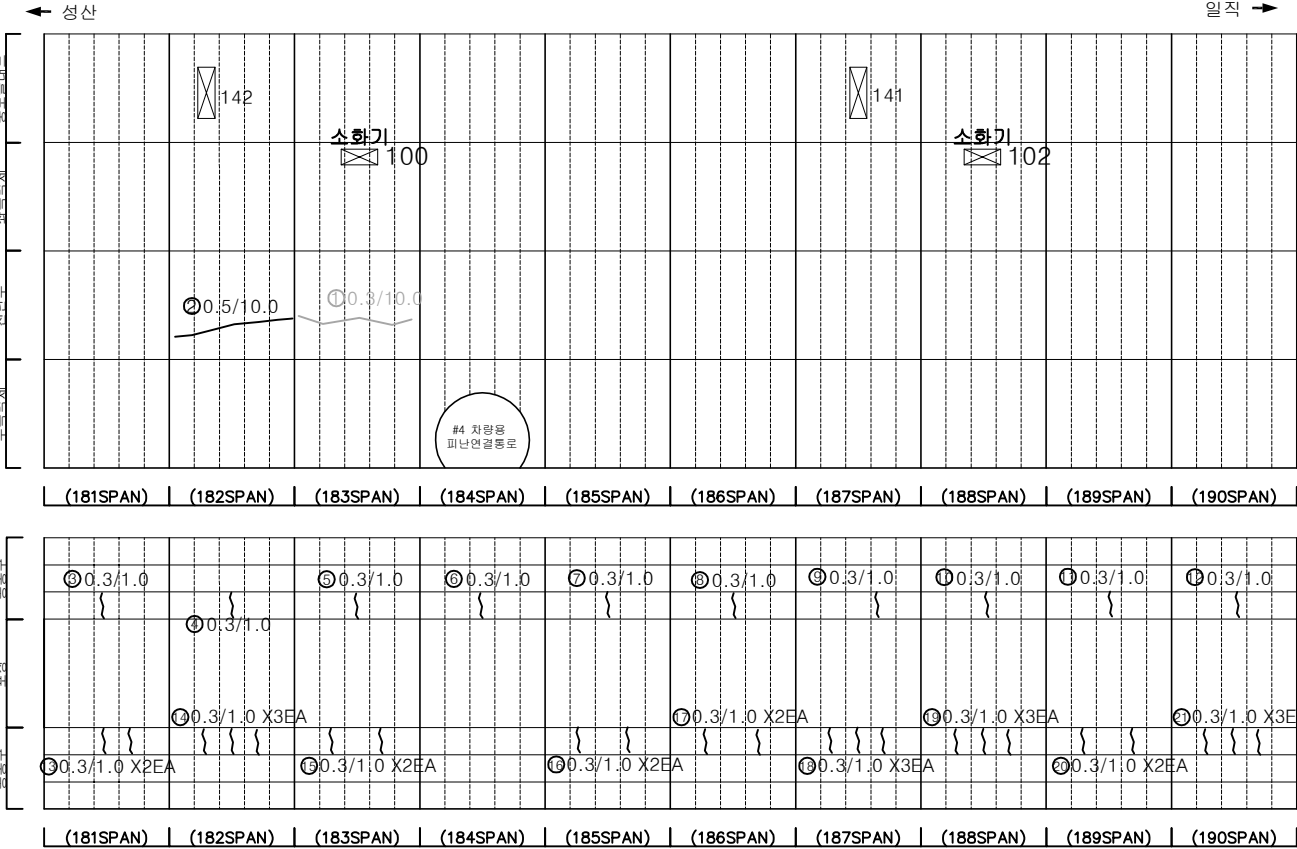
소화전102~104사이  
포장부 신축이음부 파손

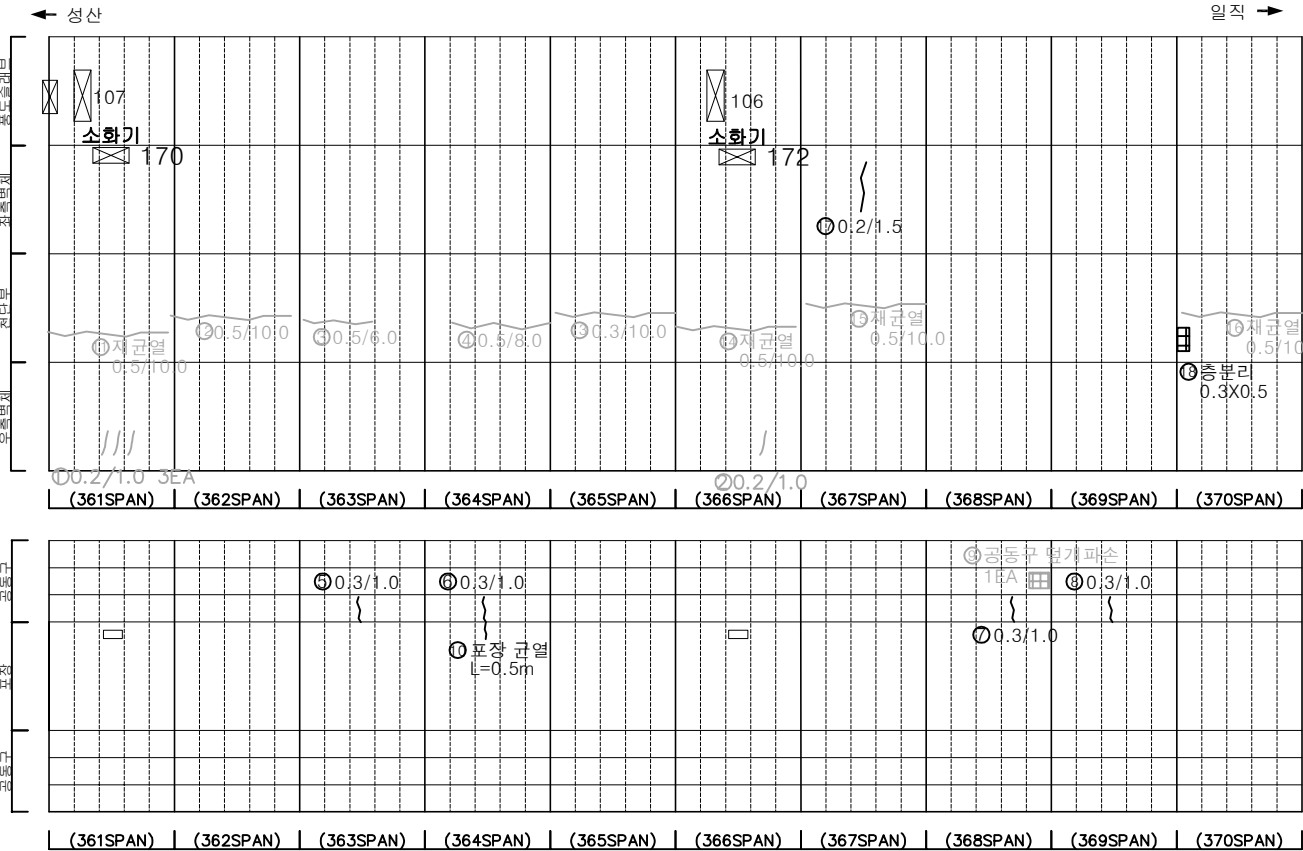
소화전170~172사이  
포장부 1차선 파손
