서부간선지하도로 정기 , 정밀안전점검 용역

## 외관조사망도

( 서부간선지하도로 (성산방향) )-2공구

서서울도시고속도로(주)

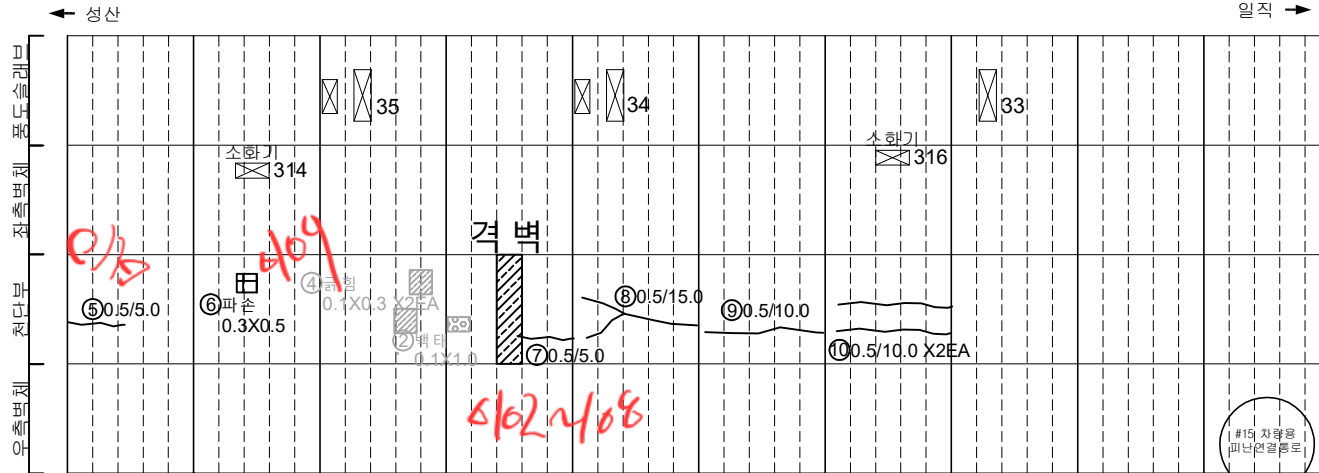
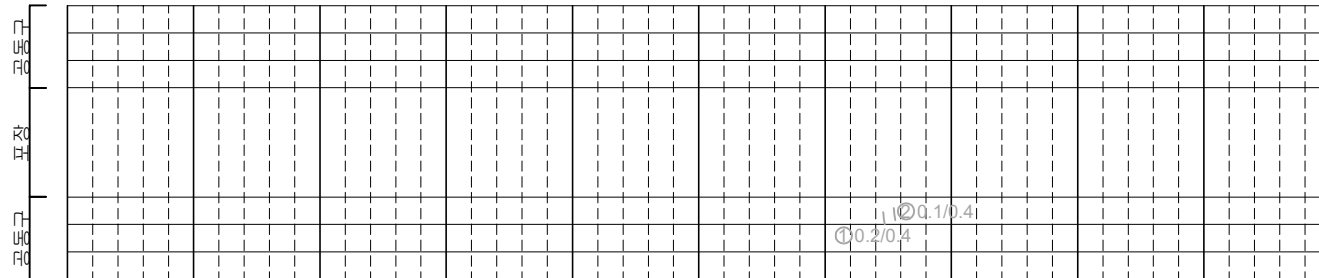
소화전314~316사이  
포장부 신축이음부 파손

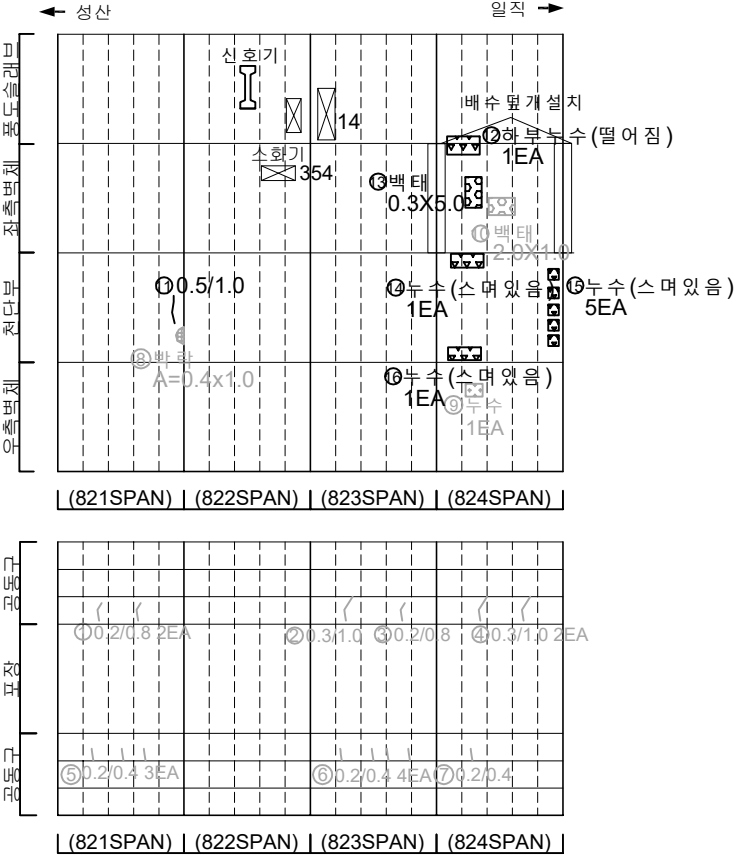
소화전354~356사이  
포장부 신축이음부 파손
