서부간선지하도로 정기 , 정밀안전점검 용역

## 외관조사망도

( 서부간선지하도로 (성산방향) )-2공구

서서울도시고속도로(주)

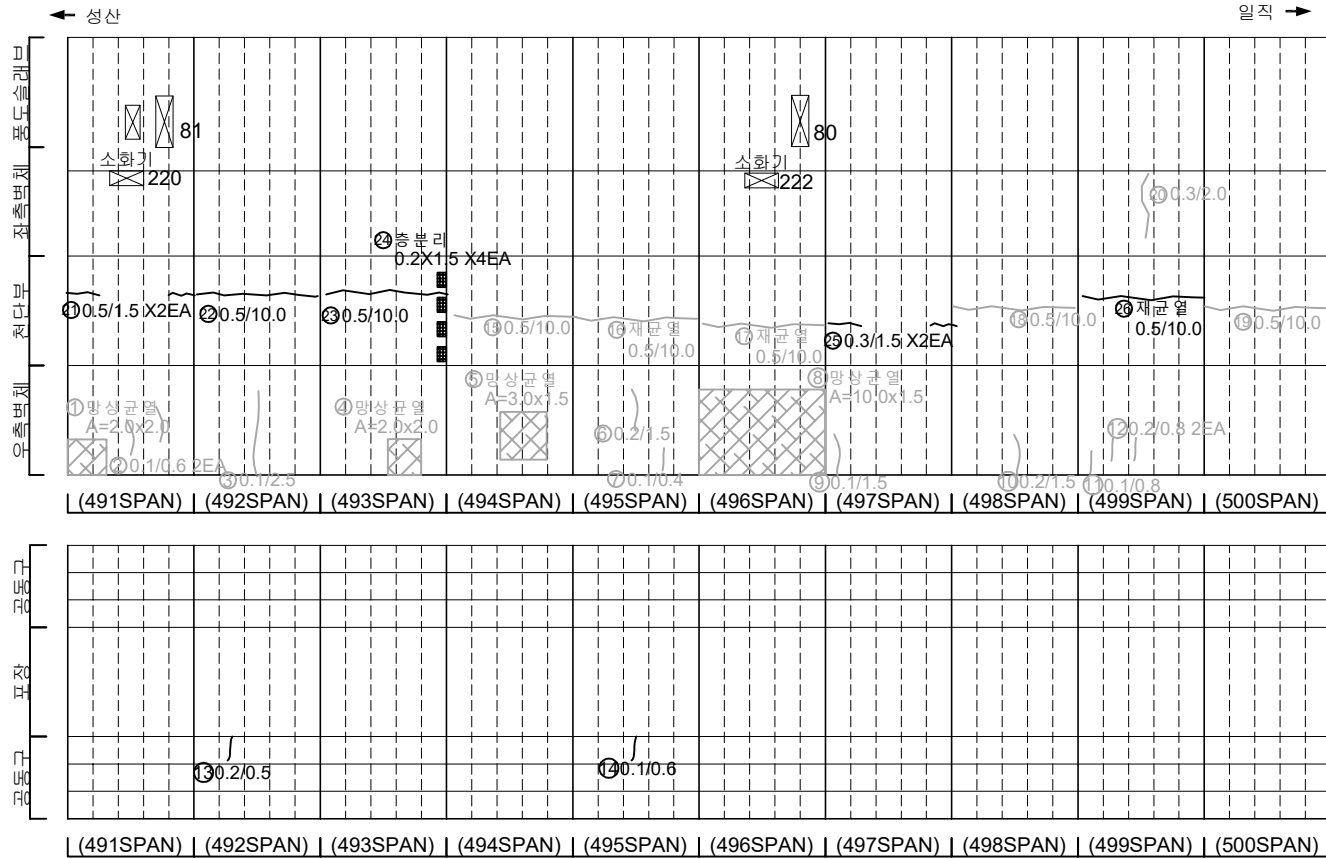
소화전220~222사이  
포장부 신축이음부 파손
