서부간선지하도로 정기 , 정밀안전점검 용역

## 외관조사망도

( 서부간선지하도로 (성산방향) )-2공구

서서울도시고속도로(주)

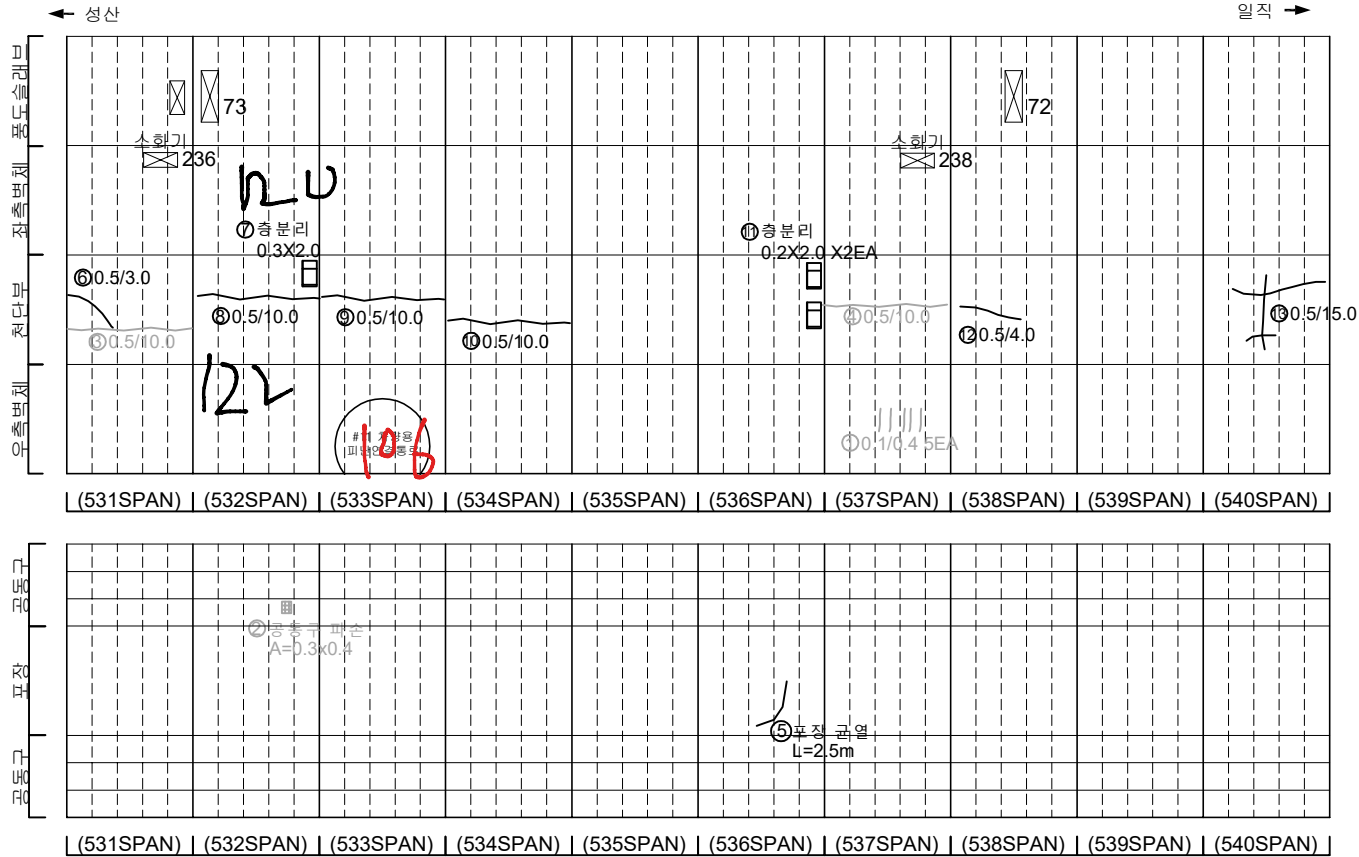
소화전 238~240사이  
포장부 2차선 균열 2개

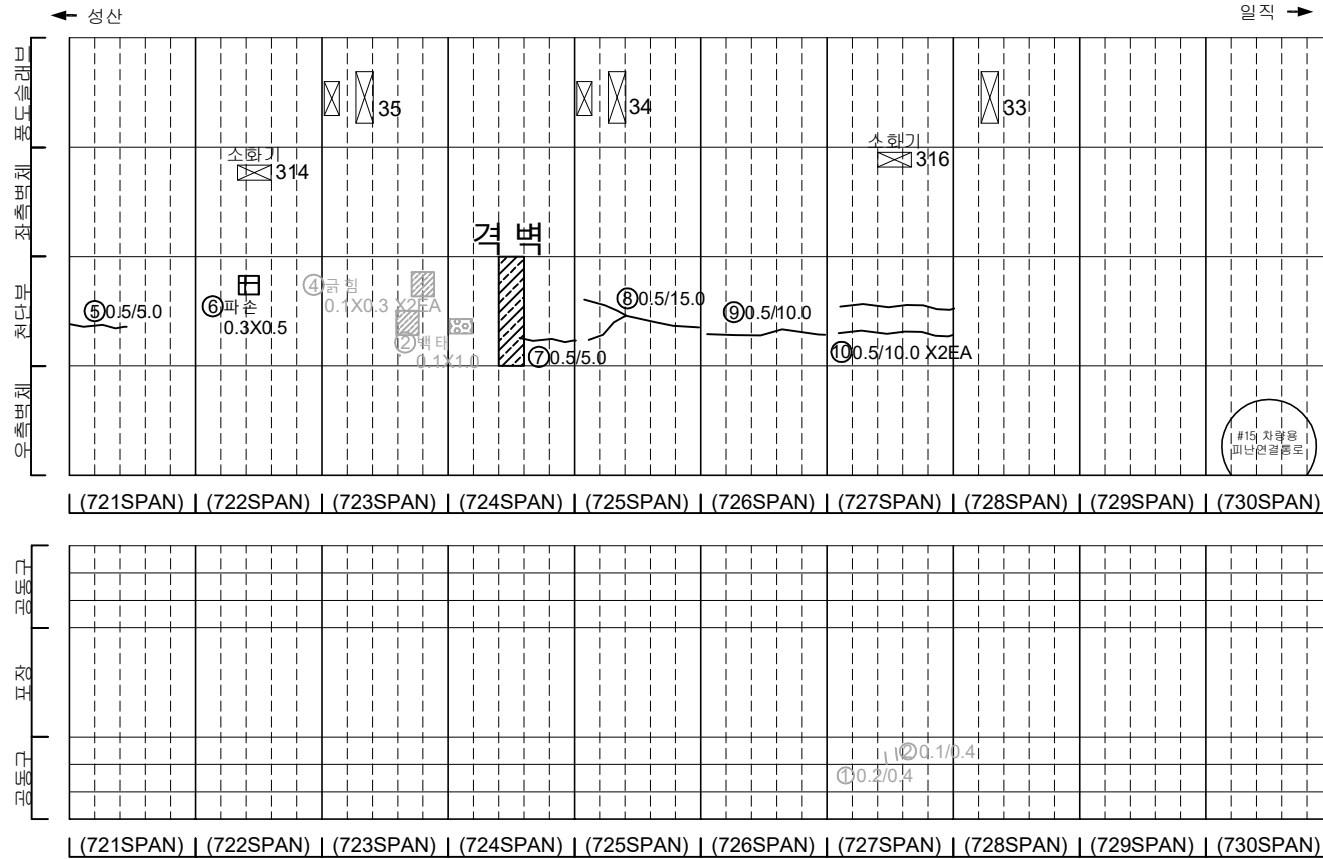
소화전314~316사이  
포장부 신축이음부 파손

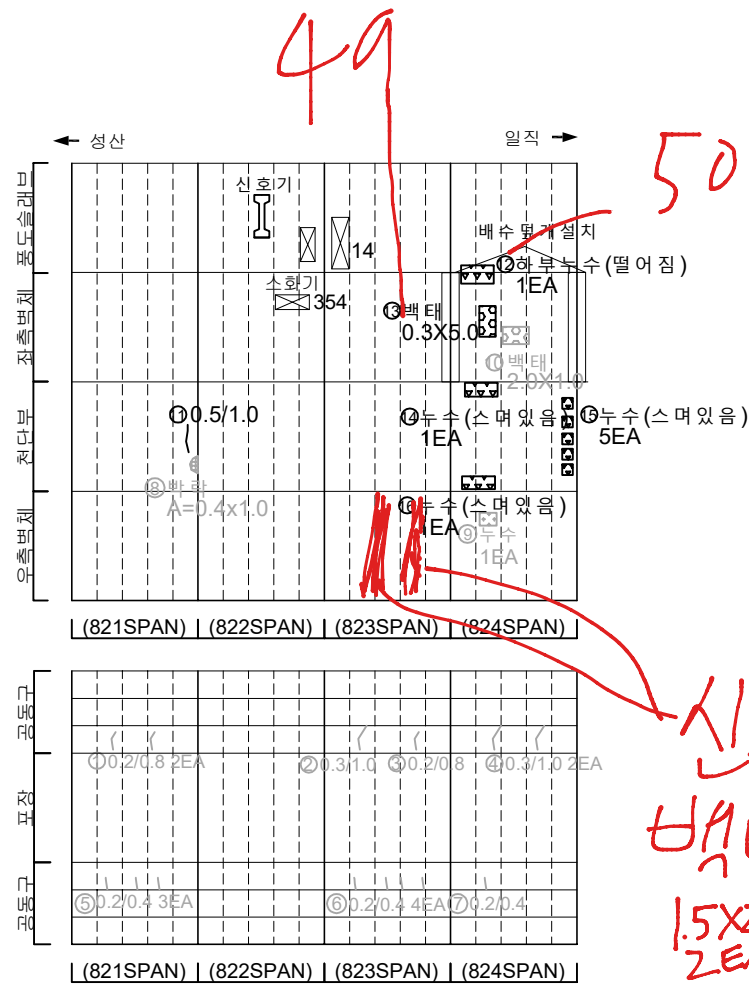
소화전354~356사이  
포장부 신축이음부 파손
