서부간선지하도로 정기 , 정밀안전점검 용역

## 외관조사망도

( 서부간선지하도로 (성산방향) )-2공구

서서울도시고속도로(주)

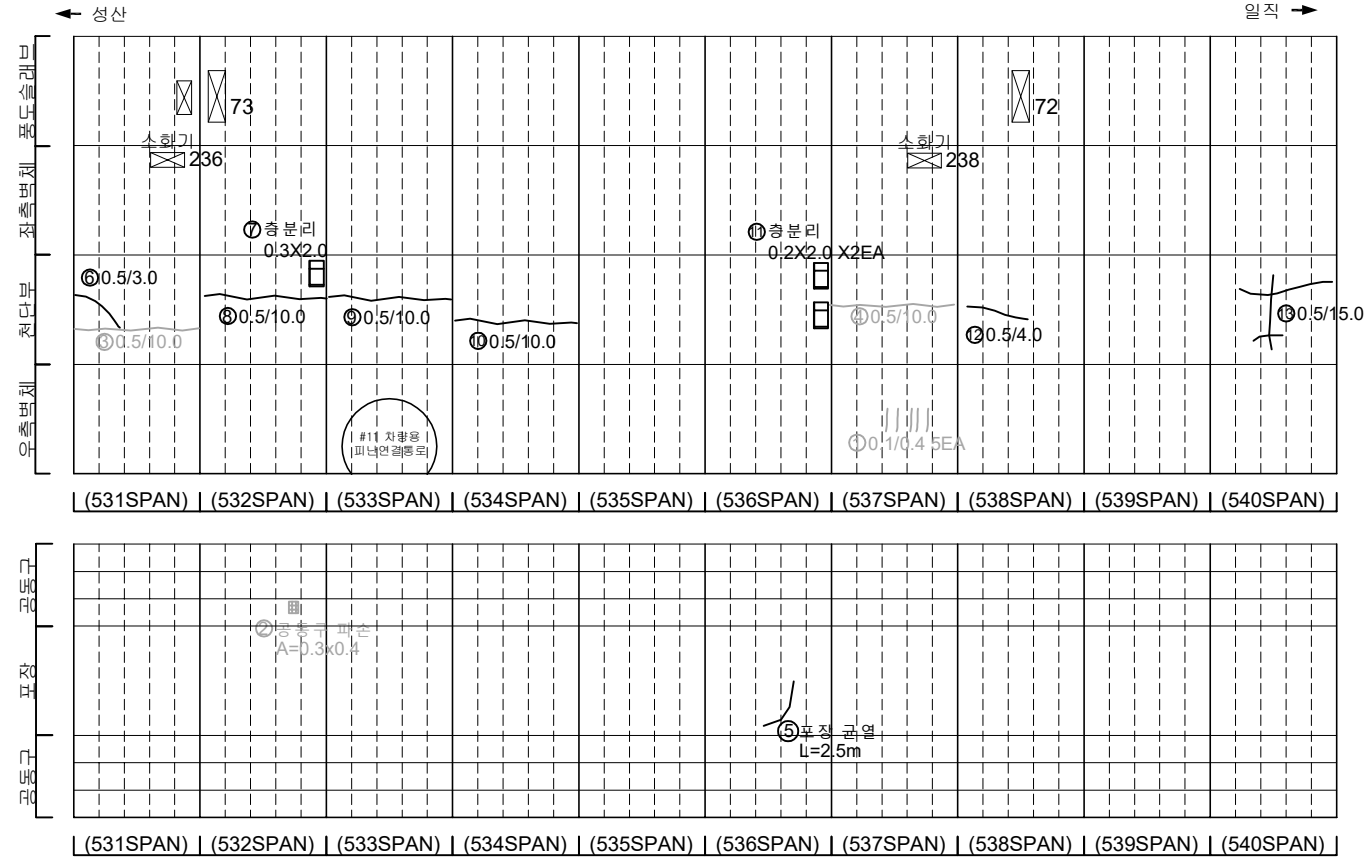
소화전238~240사이  
포장부 2차선 균열 2개
