서부간선지하도로 정기 , 정밀안전점검 용역

## 외관조사망도

( 서부간선지하도로 (성산방향) )-2공구

서서울도시고속도로(주)

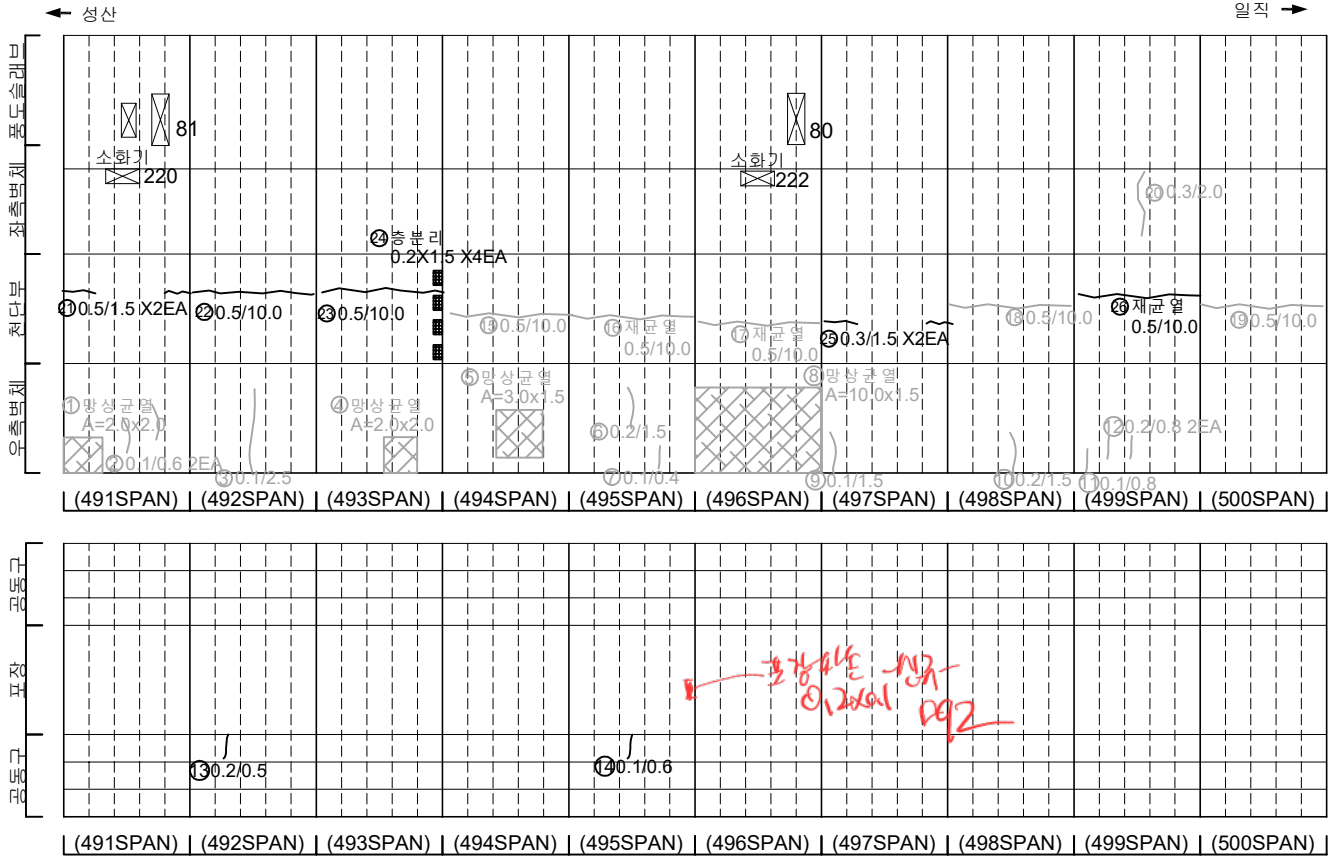
소화전220~222사이  
포장부 신축이음부 파손

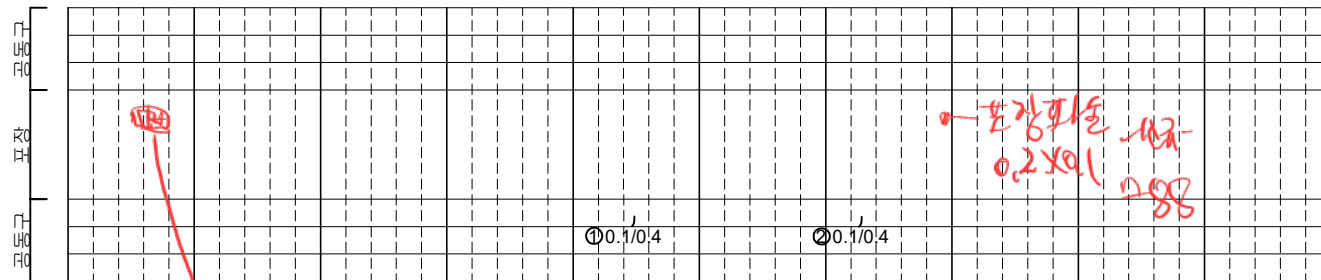
포장 패임  
0.5x1.5  
289.190

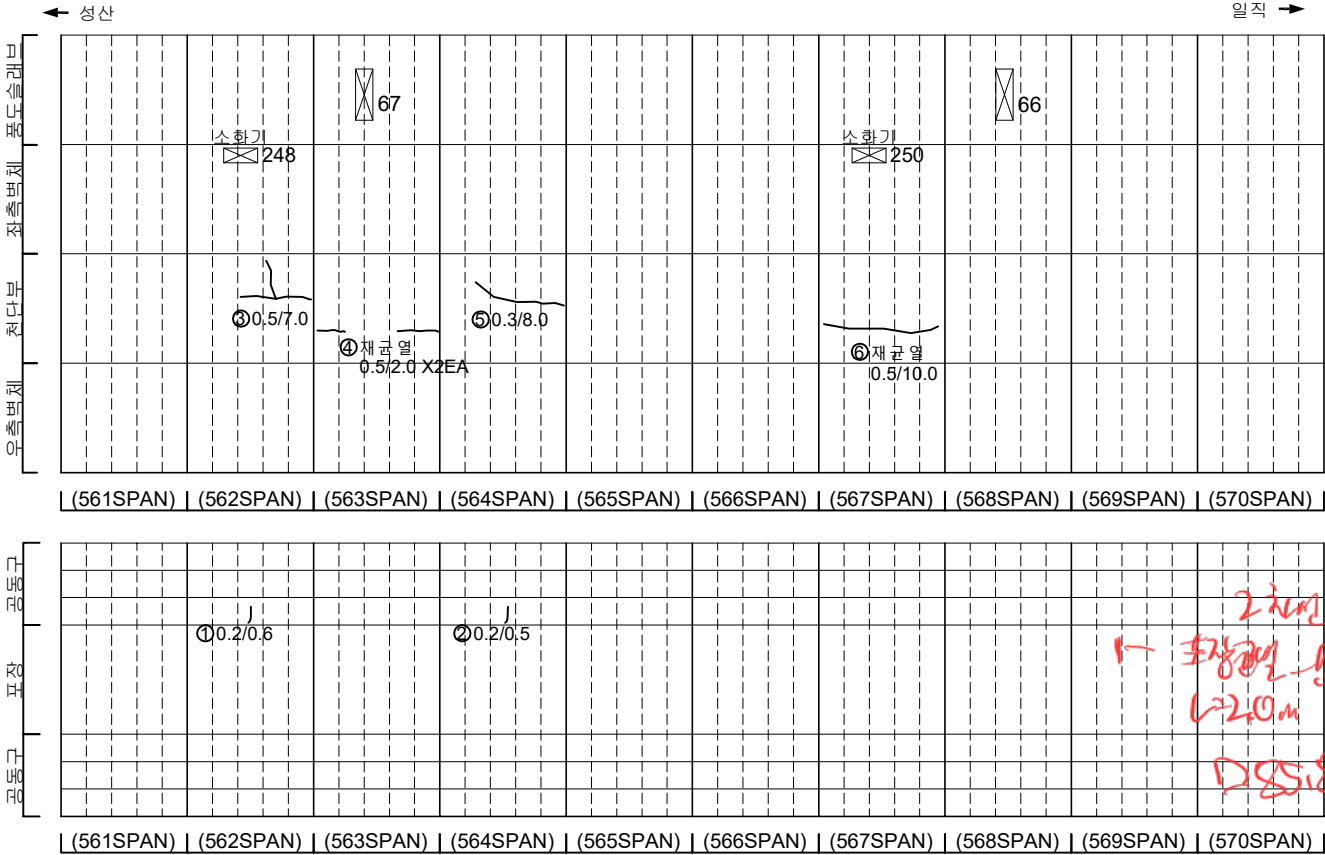
소화전250~252사이  
포장부 2차선 균열

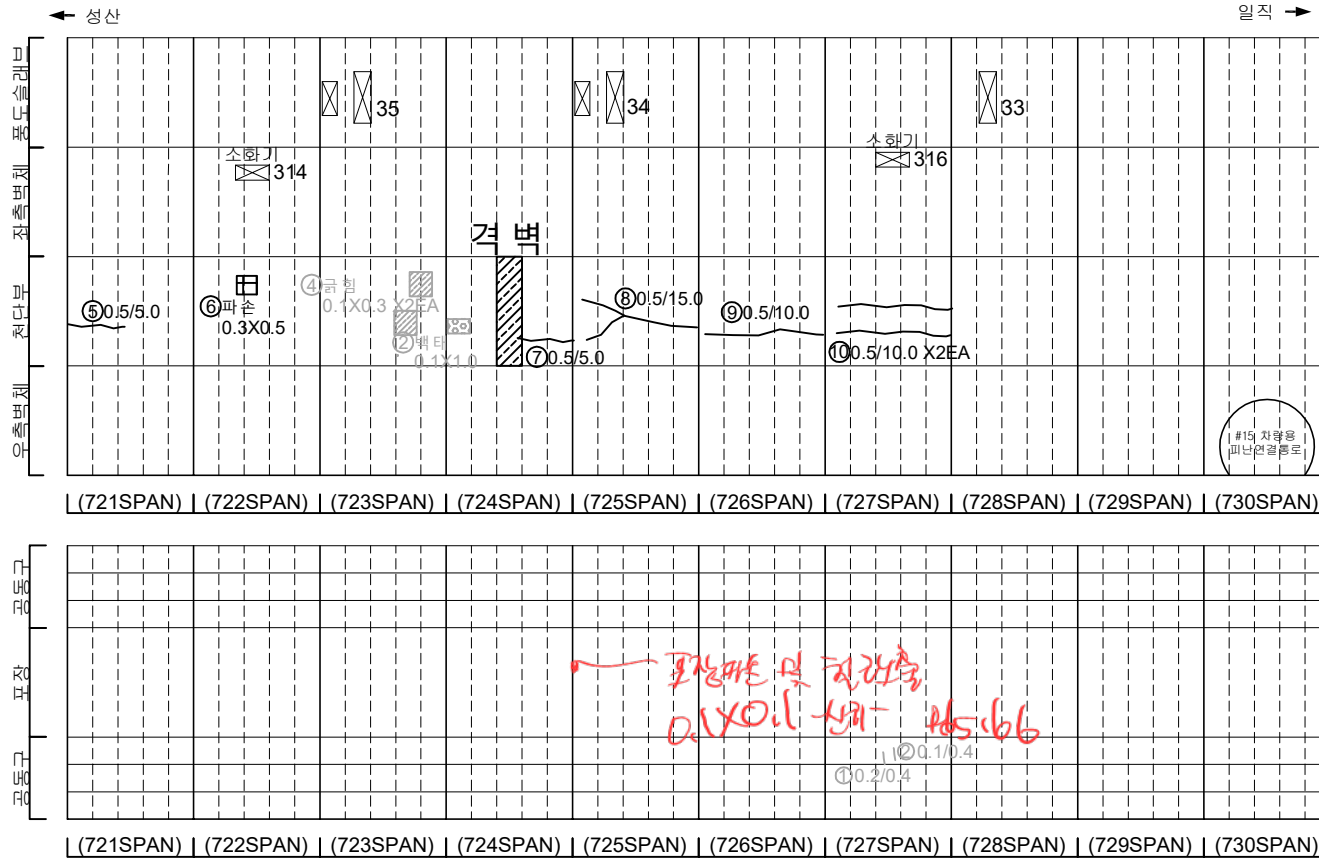
소화전314~316사이  
포장부 신축이음부 파손

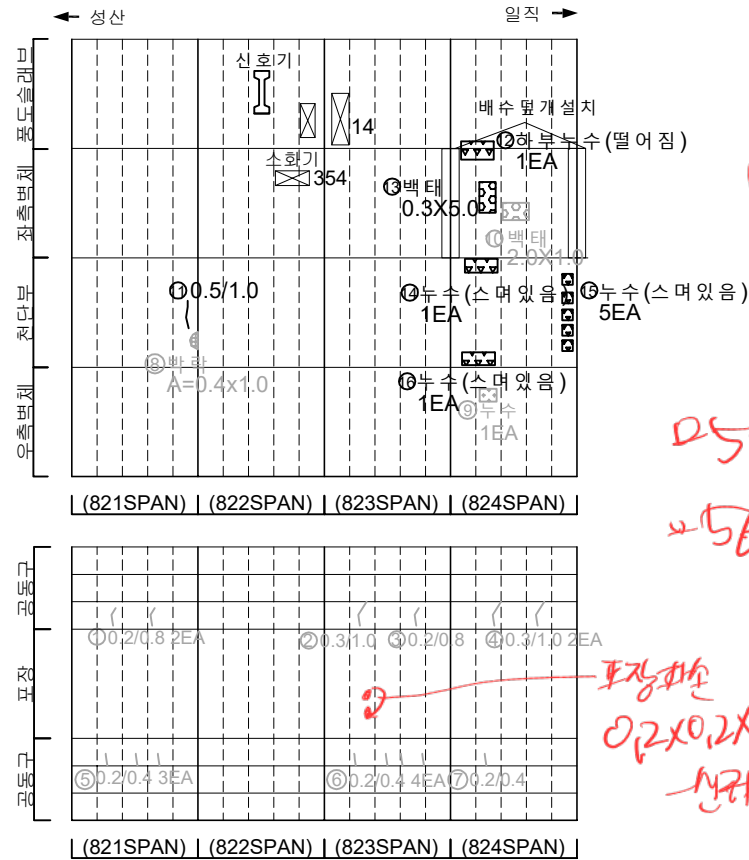
소화전354~356사이  
포장부 신축이음부 파손
