서부간선지하도로 정기 , 정밀안전점검 용역

## 외관조사망도

( 서부간선지하도로 (성산방향) )-2공구

서서울도시고속도로(주)

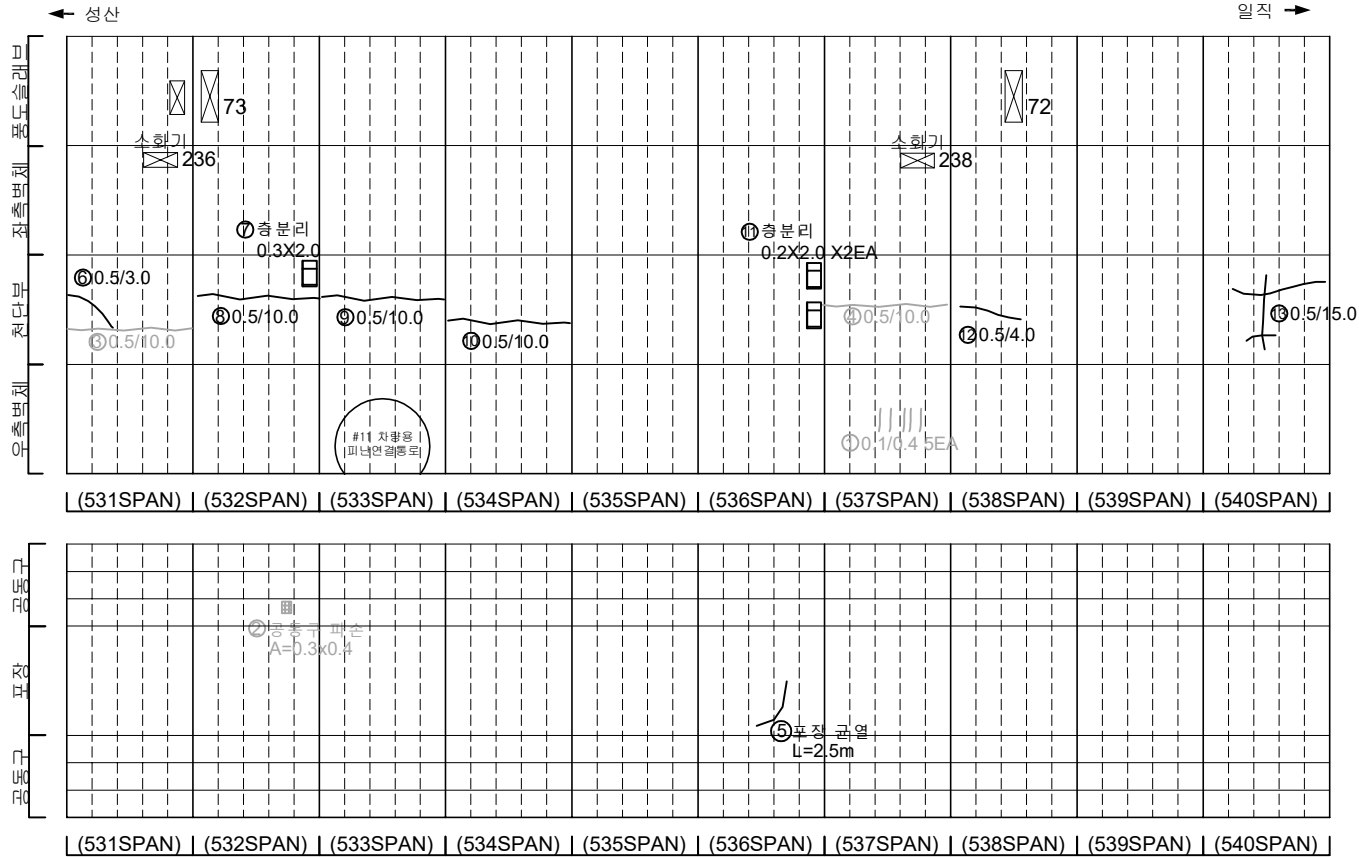
소화전 238~240사이  
포장부 2차선 균열 2개

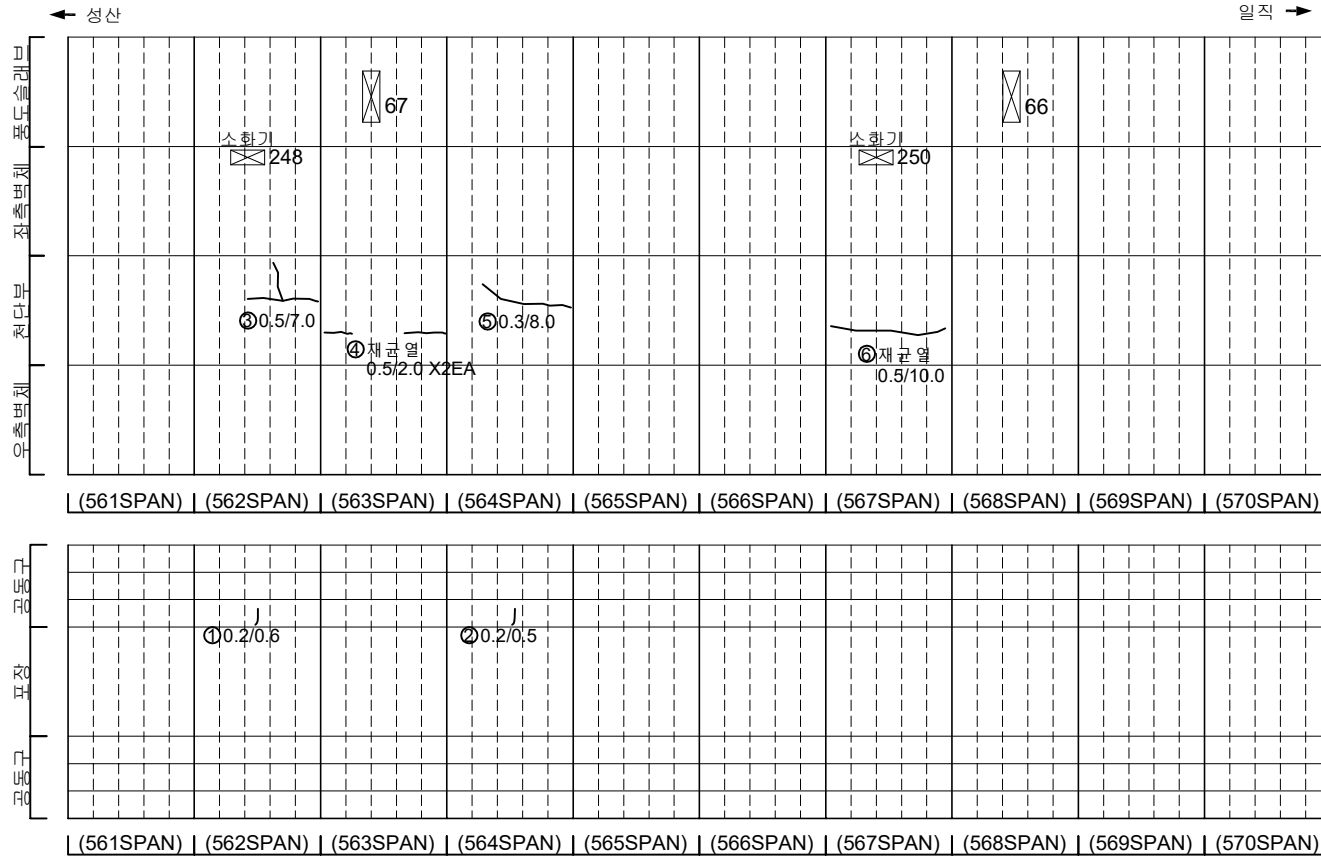
소화전 250~252사이  
포장부 2차선 균열[illegible]

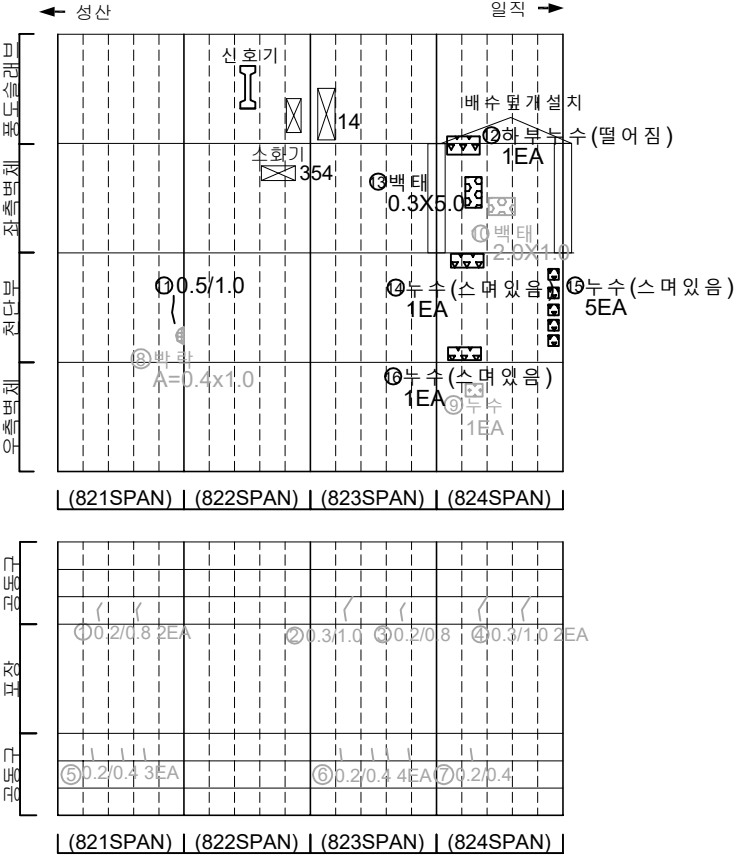
소화전354~356사이  
포장부 신축이음부 파손
