서부간선지하도로 정기,정밀안전점검 용역

## 외관조사망도

( 서부간선지하도로 (일직방향) )-1공구

서서울도시고속도로(주)

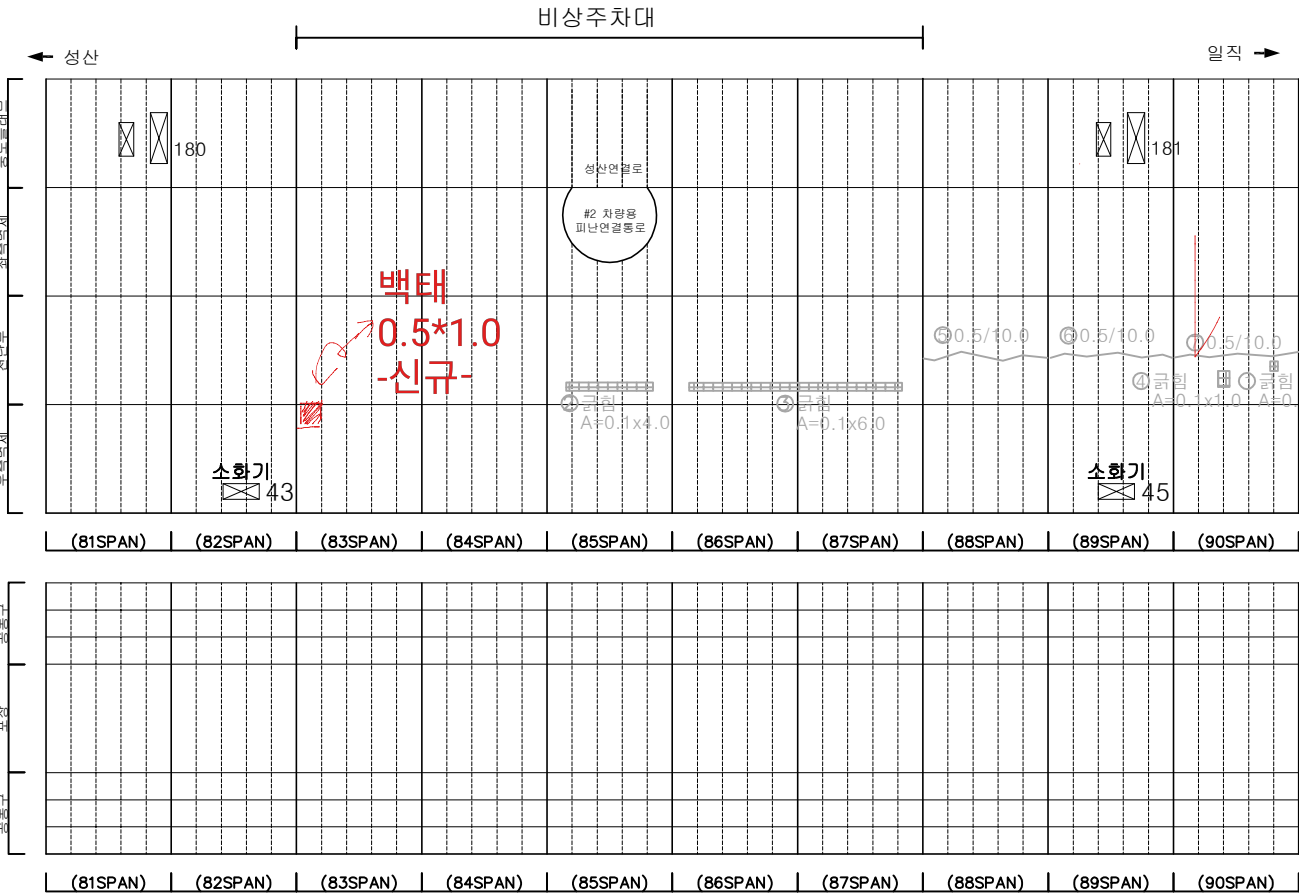
소화전43~45사이  
포장부 신축이음부 파손  
2개소

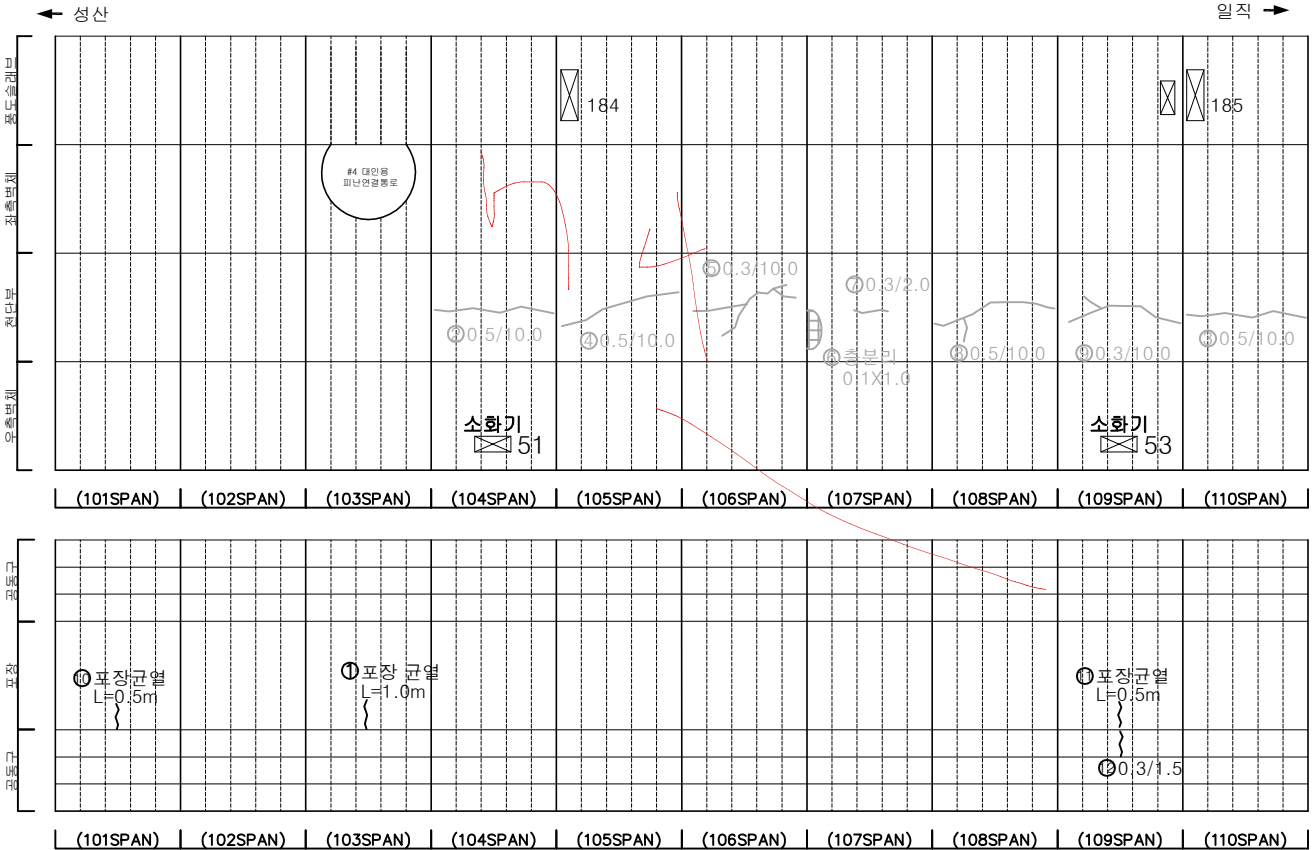
소화전49~51사이  
포장부 신축이음부 파손

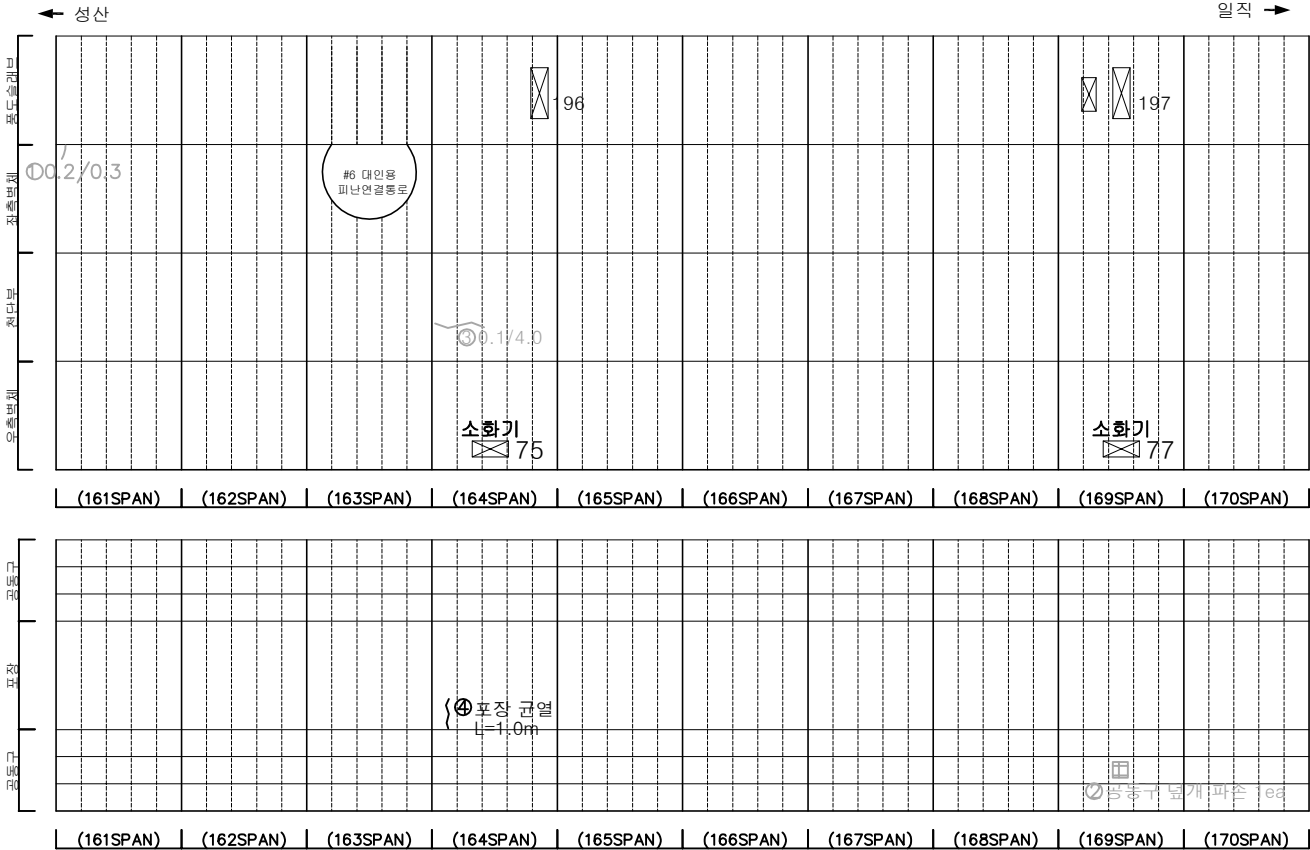
소화전 75~77사이  
포장부 신축이음부 파손

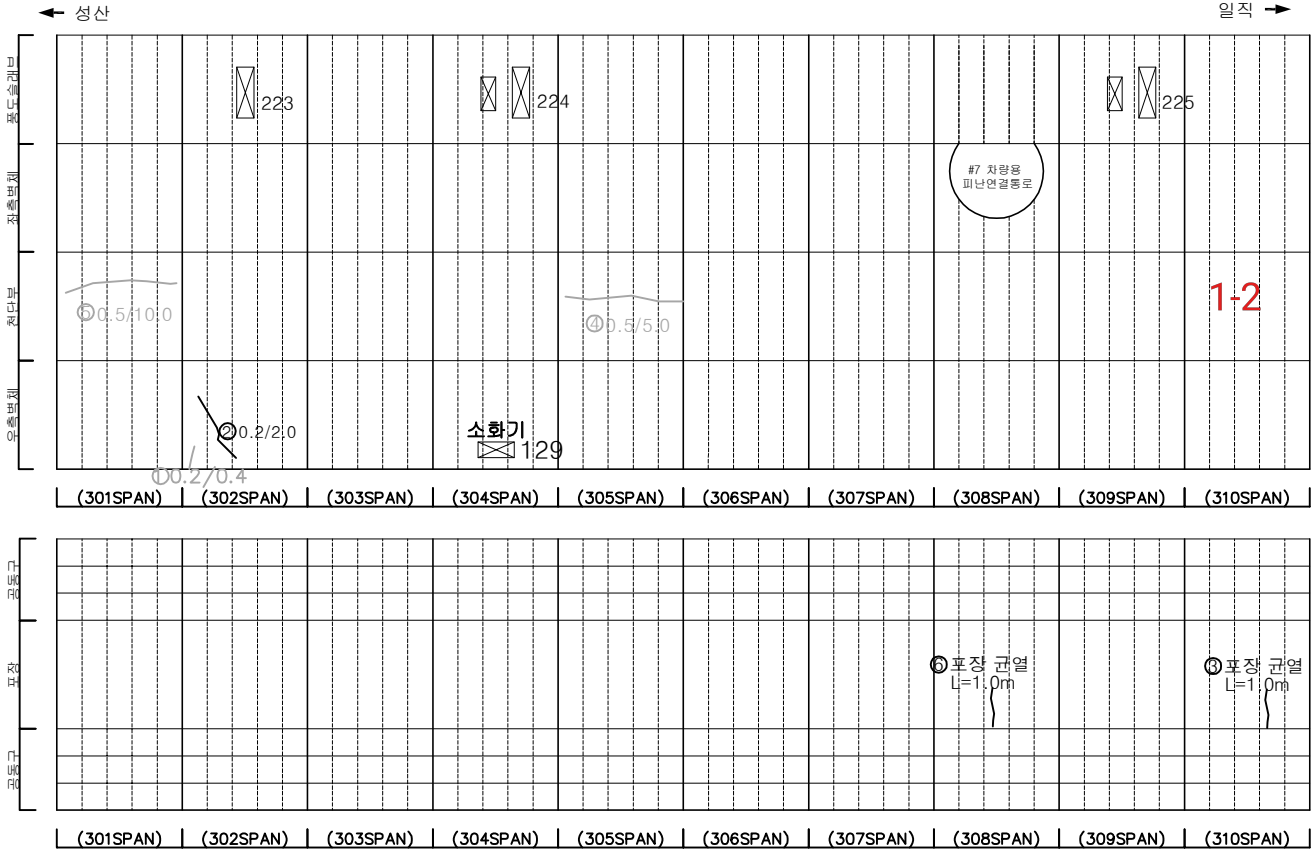
소화전129~131사이  
포장부 신축이음부 파손
