서부간선지하도로 정기,정밀안전점검 용역

## 외관조사망도

( 서부간선지하도로 (일직방향) )-1공구

서서울도시고속도로(주)

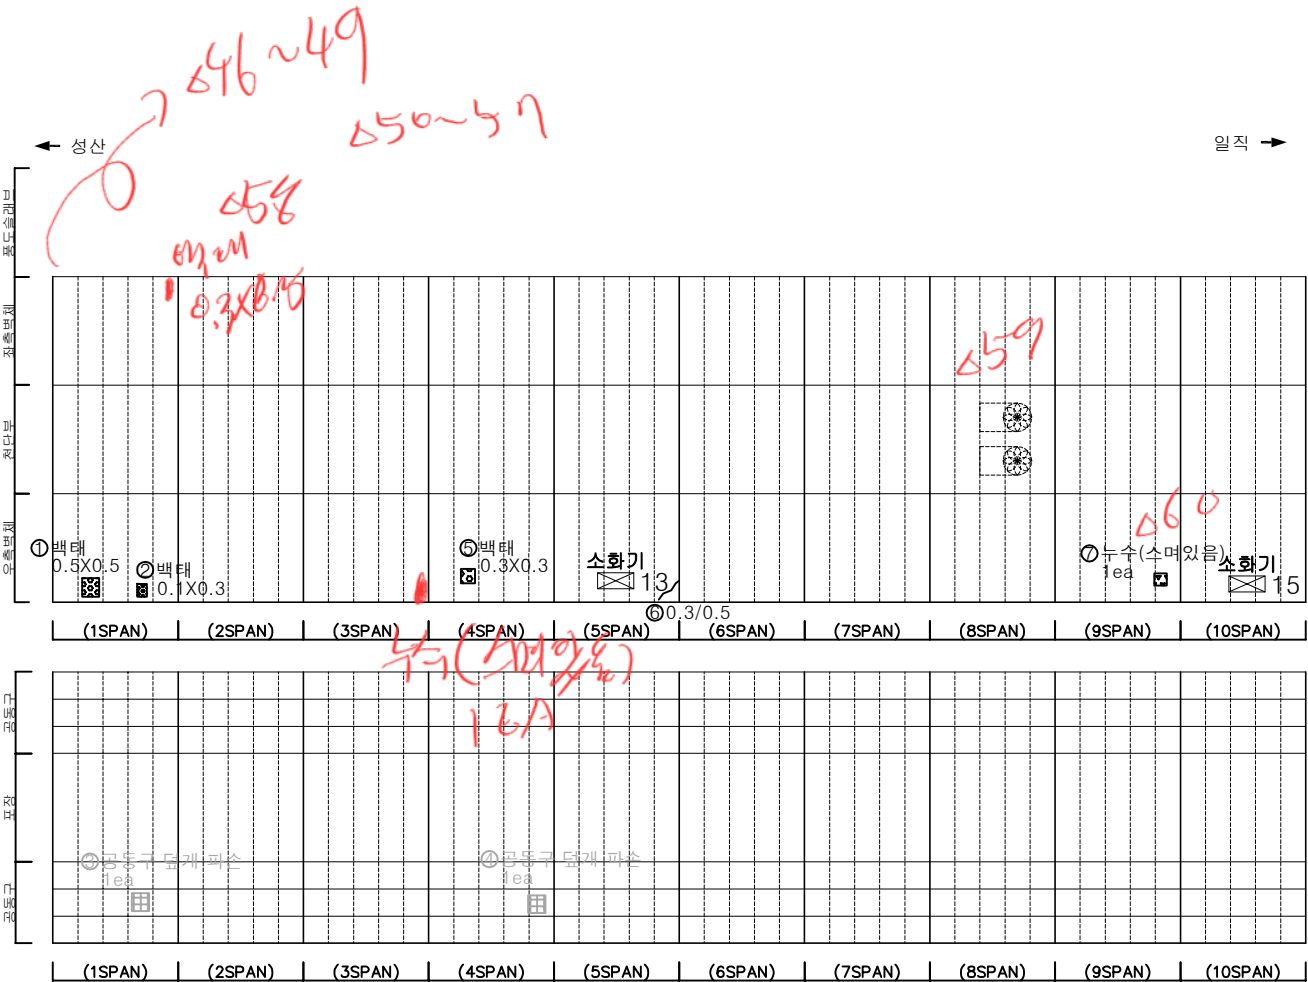
| 번호 | 발생<br>년도 | 부재 | 손상내용 | 손상현황 | | | | | | | 비고 |
|---|---|---|---|---|---|---|---|---|---|---|---|
| 1 | 22하 | 측벽부 | 벽면 | - | 0.5 | 0.5 | 0.25 | m <sup>2</sup> | 1 | 0.25 | |
| 2 | 22하 | 측벽부 | 벽면 | - | 0.1 | 0.3 | 0.03 | m <sup>2</sup> | 1 | 0.03 | |
| 3 | 22하 | 공통구 | 공동구 덮개 파손 | - | - | - | 1.00 | ea | 1 | 1.00 | 24'상 보수 |
| 4 | 22하 | 공통구 | 공동구 덮개 파손 | - | - | - | 1.00 | ea | 1 | 1.00 | 24'상 보수 |
| 5 | 23하 | 측벽부 | 벽면 | - | 0.3 | 0.3 | 0.09 | m <sup>2</sup> | 1 | 0.09 | |
| 6 | 23하 | 측벽부 | 균열(폭0.3mm) | 0.3 | 0.5 | - | 0.50 | m | 1 | 0.50 | |
| 7 | 23하 | 측벽부 | 누수(스며있음) | - | - | - | 1.00 | ea | 1 | 1.00 | |

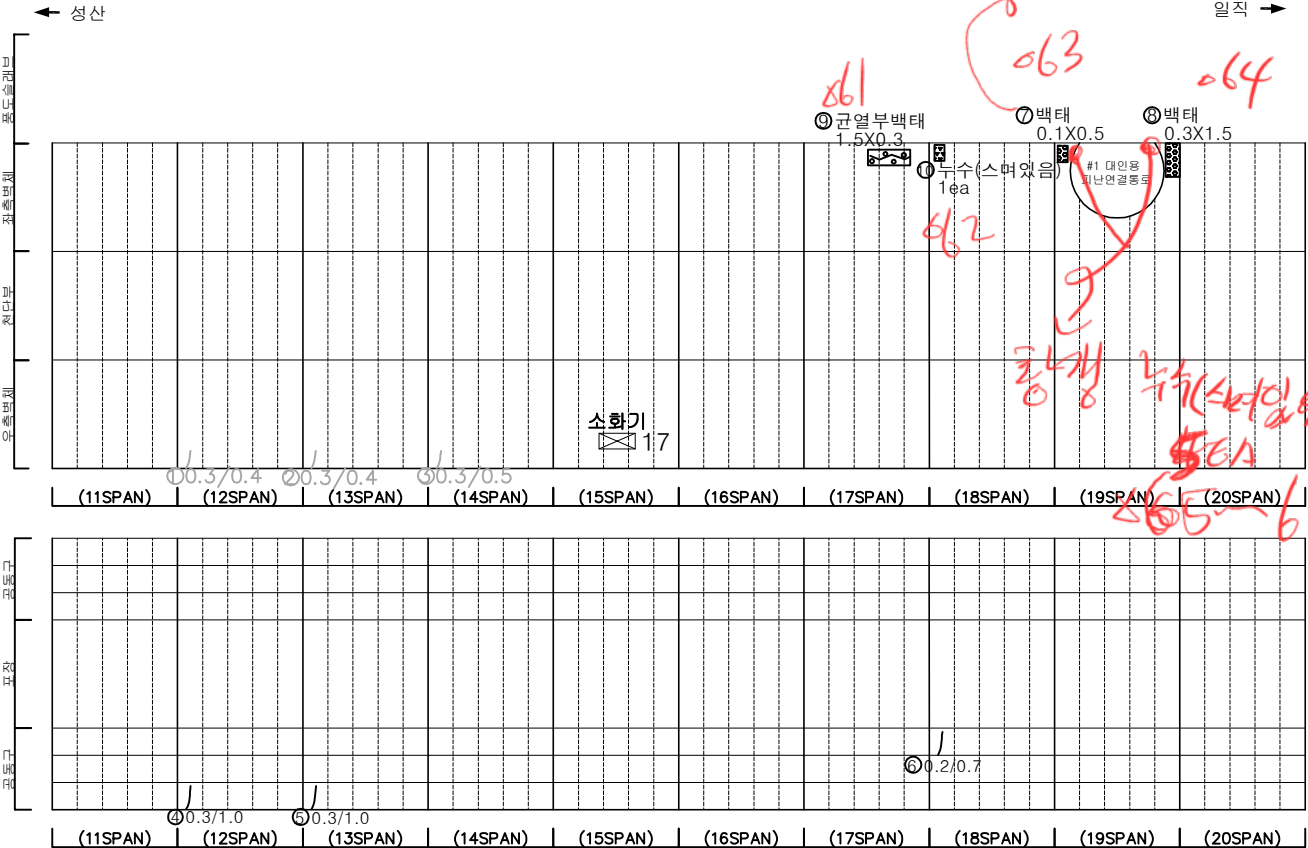
| 번호 | 발생<br>년도 | 부재 | 손상내용 | 손상현황 | | | | | | | 비 고 |
|---|---|---|---|---|---|---|---|---|---|---|---|
| 1 | 21하 | 속박부 | 균열(폭0.3mm) | 0.3 | 0.4 | - | 0.40 | m | 1 | 0.40 | 22'상 보수 |
| 2 | 21하 | 속박부 | 균열(폭0.3mm) | 0.3 | 0.4 | - | 0.40 | m | 1 | 0.40 | 22'상 보수 |
| 3 | 21하 | 속박부 | 균열(폭0.3mm) | 0.3 | 0.5 | - | 0.50 | m | 1 | 0.50 | 22'상 보수 |
| 4 | 21하 | 공동구 | 공동구 균열(폭0.3mm) | 0.3 | 1.0 | - | 1.00 | m | 1 | 1.00 | |
| 5 | 21하 | 공동구 | 공동구 균열(폭0.3mm) | 0.3 | 1.0 | - | 1.00 | m | 1 | 1.00 | |
| 6 | 21하 | 공동구 | 공동구 균열(폭0.2mm) | 0.2 | 0.7 | - | 0.70 | m | 1 | 0.70 | |
| 9 | 23하 | 속박부 | 균열부벽태 | - | 1.5 | 0.3 | 0.45 | m <sup>2</sup> | 1 | 0.45 | |
| 10 | 23하 | 속박부 | 누수(스머있음) | - | - | - | 1.00 | ea | 1 | 1.00 | |

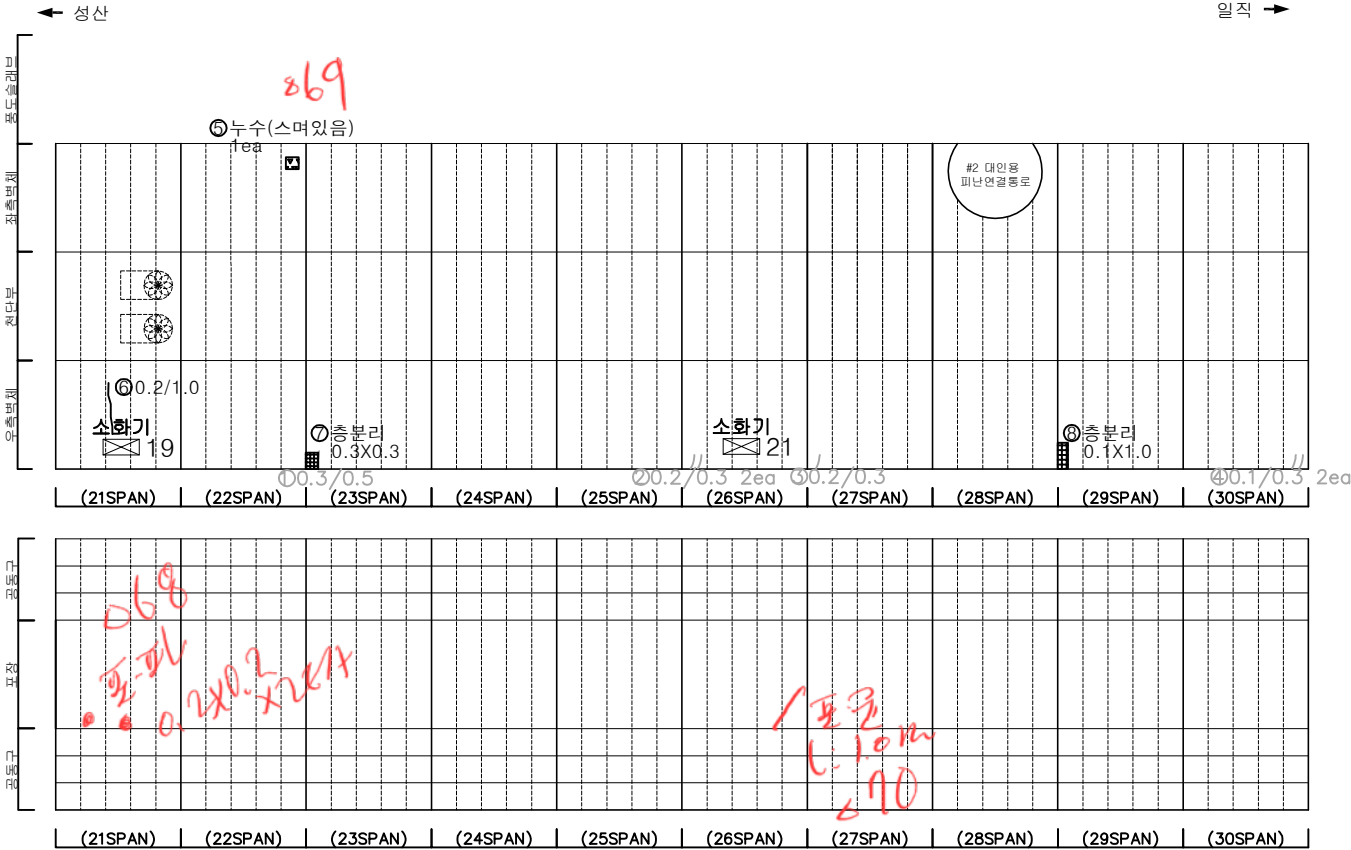
| 번호 | 발생<br>년도 | 부재 | 손상내용 | 손상현황 | | | | | | | 비 고 |
|---|---|---|---|---|---|---|---|---|---|---|---|
| 1 | 21하 | 측벽부 | 균열(폭0.3mm) | 0.3 | 0.5 | - | 0.50 | m | 1 | 0.50 | 22'상 보수 |
| 2 | 21하 | 측벽부 | 균열(폭0.2mm) | 0.2 | 0.3 | - | 0.30 | m | 2 | 0.60 | 22'상 보수 |
| 3 | 21하 | 측벽부 | 균열(폭0.2mm) | 0.2 | 0.3 | - | 0.30 | m | 1 | 0.30 | 22'상 보수 |
| 4 | 21하 | 측벽부 | 균열(폭0.1mm) | 0.1 | 0.3 | - | 0.30 | m | 2 | 0.60 | 22'상 보수 |
| 5 | 23하 | 측벽부 | 누수(스며있음) | - | - | - | 1.00 | ea | 1 | 1.00 | |
| 6 | 23하 | 측벽부 | 균열(폭0.2mm) | 0.2 | 1.0 | - | 1.00 | m | 1 | 1.00 | |

소화전19~21사이  
포장부 신축이음부 파손

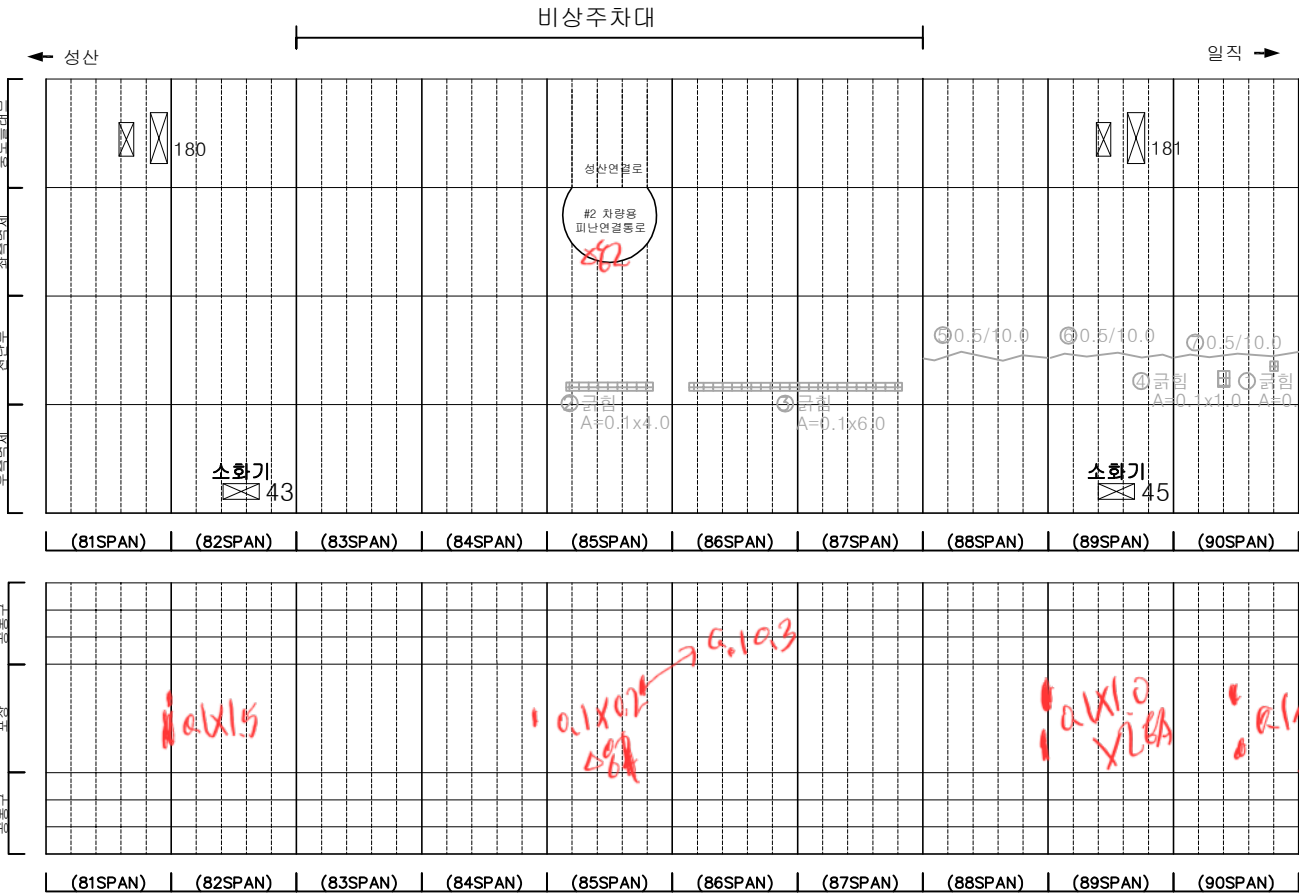
| 번호 | 발생<br>년도 | 부재 | 손상내용 | 손상현황 | | | | | | | 비 고 |
|---|---|---|---|---|---|---|---|---|---|---|---|
| 5 | 22하 | 천단부 | 균열(폭0.5mm) | 0.5 | 10.0 | - | 10.00 | m | 1 | 10.00 | 23'하 보수 |
| 6 | 22하 | 천단부 | 균열(폭0.5mm) | 0.5 | 10.0 | - | 10.00 | m | 1 | 10.00 | 23'하 보수 |
| 7 | 22하 | 천단부 | 균열(폭0.5mm) | 0.5 | 10.0 | - | 10.00 | m | 1 | 10.00 | 23'하 보수 |

소화전 43~45사이  
포장부 신축이음부 파손  
2개소

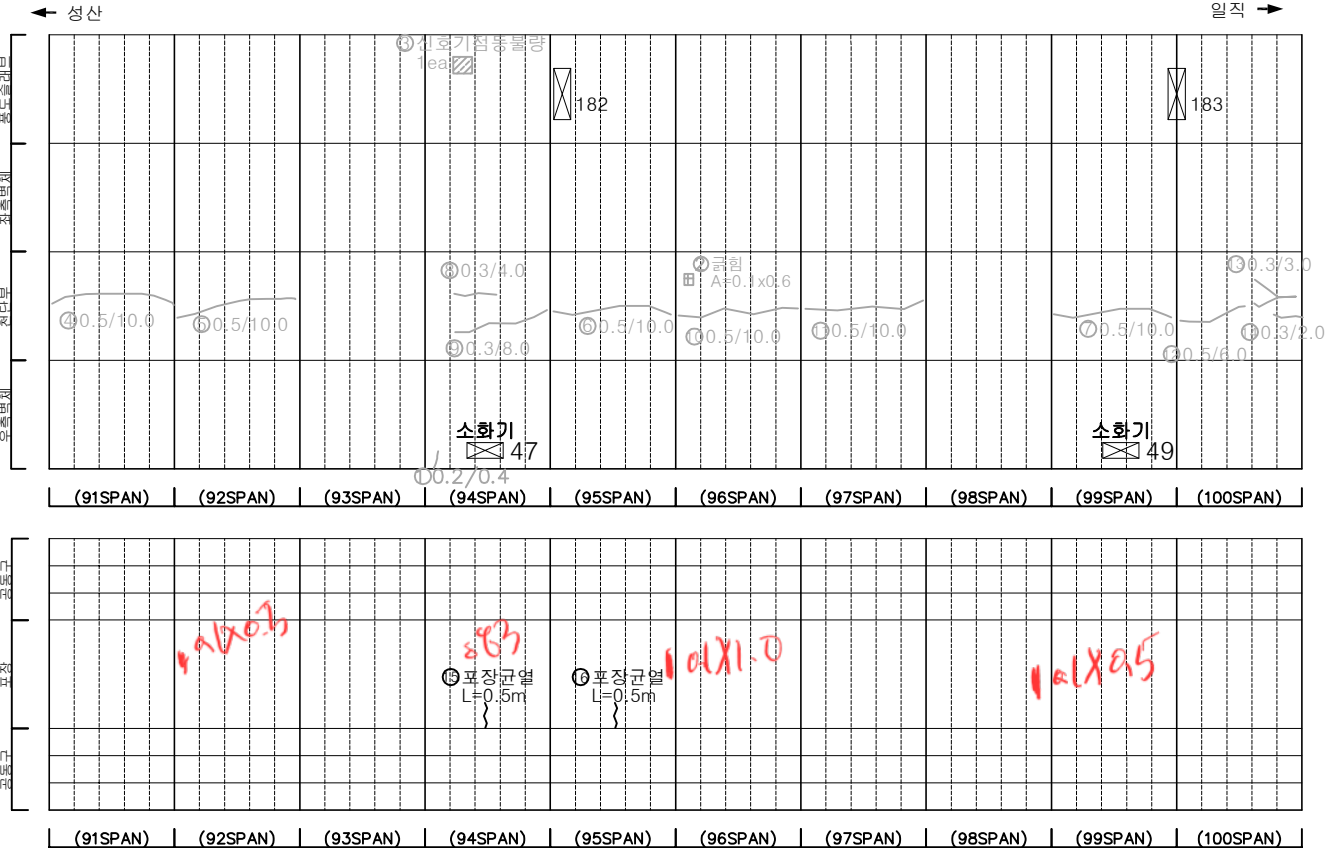
| 번호 | 발생<br>년도 | 부재 | 손상내용 | 손상현황 | | | | | | | 비 고 |
|---|---|---|---|---|---|---|---|---|---|---|---|
| 1 | 21하 | 측벽부 | 균열(폭0.2mm) | 0.2 | 0.4 | - | 0.40 | m | 1 | 0.40 | 22'상 보수 |
| 2 | 21하 | 천단부 | 균열 | - | 0.1 | 0.6 | 0.06 | m | 1 | 0.06 | 23'하 보수 |
| 4 | 22하 | 천단부 | 균열(폭0.5mm) | 0.5 | 10.0 | - | 10.00 | m | 1 | 10.00 | 23'하 보수 |
| 5 | 22하 | 천단부 | 균열(폭0.5mm) | 0.5 | 10.0 | - | 10.00 | m | 1 | 10.00 | 23'하 보수 |
| 6 | 22하 | 천단부 | 균열(폭0.5mm) | 0.5 | 10.0 | - | 10.00 | m | 1 | 10.00 | 23'하 보수 |
| 7 | 22하 | 천단부 | 균열(폭0.5mm) | 0.5 | 10.0 | - | 10.00 | m | 1 | 10.00 | 23'하 보수 |
| 8 | 23상 | 천단부 | 균열(폭0.3mm) | 0.3 | 4.0 | - | 4.00 | m | 1 | 4.00 | 23'하 보수 |
| 9 | 23상 | 천단부 | 균열(폭0.3mm) | 0.3 | 8.0 | - | 8.00 | m | 1 | 8.00 | 23'하 보수 |
| 10 | 23상 | 천단부 | 균열(폭0.5mm) | 0.5 | 10.0 | - | 10.00 | m | 1 | 10.00 | 23'하 보수 |
| 11 | 23상 | 천단부 | 균열(폭0.5mm) | 0.5 | 10.0 | - | 10.00 | m | 1 | 10.00 | 23'하 보수 |
| 12 | 23상 | 천단부 | 균열(폭0.5mm) | 0.5 | 6.0 | - | 6.00 | m | 1 | 6.00 | 23'하 보수 |
| 13 | 23상 | 천단부 | 균열(폭0.3mm) | 0.3 | 3.0 | - | 3.00 | m | 1 | 3.00 | 23'하 보수 |
| 14 | 23상 | 천단부 | 균열(폭0.3mm) | 0.3 | 2.0 | - | 2.00 | m | 1 | 2.00 | 23'하 보수 |
| 15 | 23하 | 포장부 | 포장 균열 | - | 0.5 | - | 0.50 | m | 1 | 0.50 | |
| 16 | 23하 | 포장부 | 포장 균열 | - | 0.5 | - | 0.50 | m | 1 | 0.50 | |

소화전45~47사이  
포장부 신축이음부 파손  
2개소

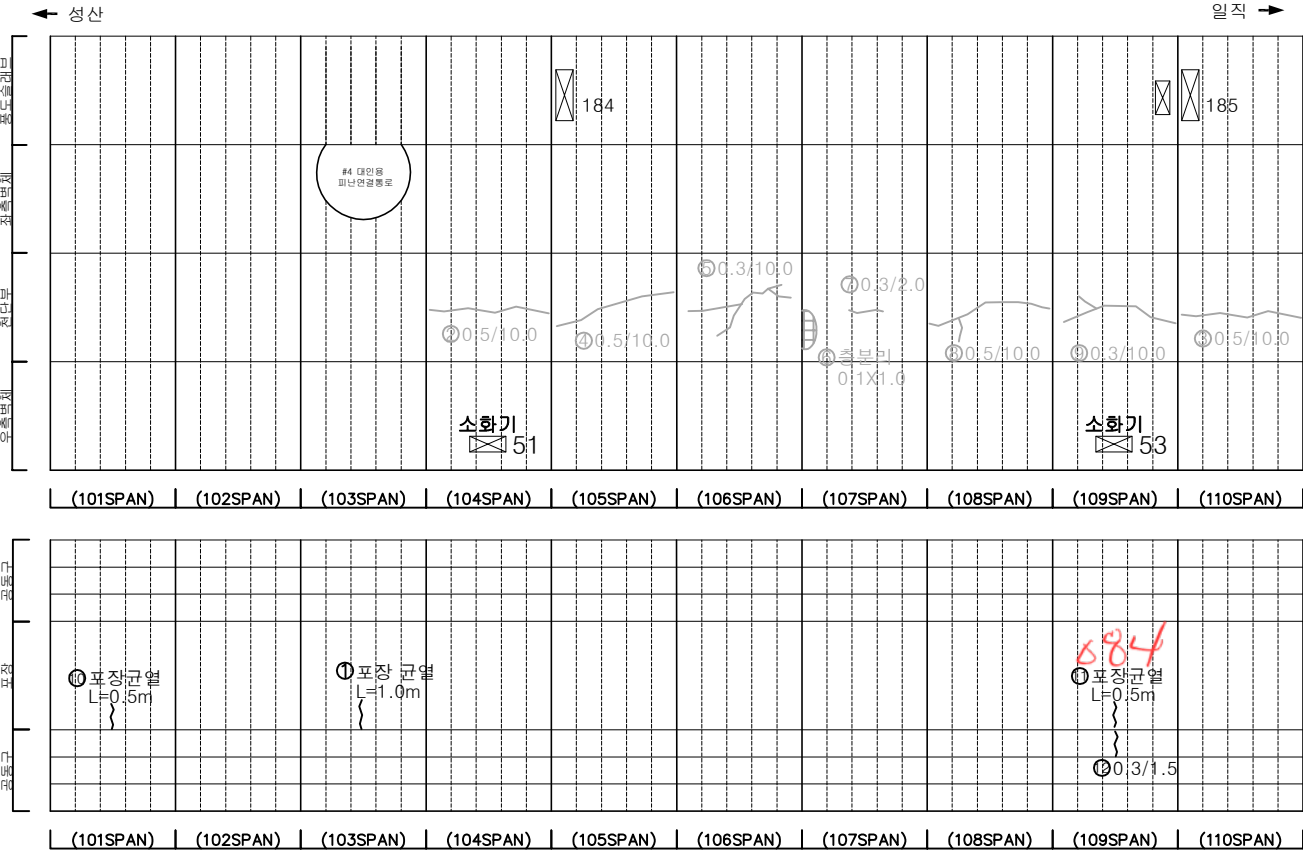
| 번호 | 발생<br>년도 | 부재 | 손상내용 | 손상현황 | | | | | | | 비 고 |
|---|---|---|---|---|---|---|---|---|---|---|---|
| 1 | 22상 | 포장부 | 포장 균열 | - | 1.0 | - | 1.00 | m | 1 | 1.00 | |
| 2 | 22하 | 전단부 | 균열(폭0.5mm) | 0.5 | 10.0 | - | 10.00 | m | 1 | 10.00 | 23'하 보수 |
| 3 | 22하 | 전단부 | 균열(폭0.5mm) | 0.5 | 10.0 | - | 10.00 | m | 1 | 10.00 | 23'하 보수 |
| 4 | 23상 | 전단부 | 균열(폭0.5mm) | 0.5 | 10.0 | - | 10.00 | m | 1 | 10.00 | 23'하 보수 |
| 5 | 23상 | 전단부 | 균열(폭0.3mm) | 0.3 | 10.0 | - | 10.00 | m | 1 | 10.00 | 23'하 보수 |
| 7 | 23상 | 전단부 | 균열(폭0.3mm) | 0.3 | 2.0 | - | 2.00 | m | 1 | 2.00 | 23'하 보수 |
| 8 | 23상 | 전단부 | 균열(폭0.5mm) | 0.5 | 10.0 | - | 10.00 | m | 1 | 10.00 | 23'하 보수 |
| 9 | 23상 | 전단부 | 균열(폭0.3mm) | 0.3 | 10.0 | - | 10.00 | m | 1 | 10.00 | 23'하 보수 |
| 10 | 23하 | 포장부 | 포장 균열 | - | 0.5 | - | 0.50 | m | 1 | 0.50 | |
| 11 | 23하 | 포장부 | 포장 균열 | - | 0.5 | - | 0.50 | m | 1 | 0.50 | |
| 12 | 23하 | 공동구 | 공동구 균열(폭0.3mm) | 0.3 | 1.5 | - | 1.50 | m | 1 | 1.50 | |

소화전49~51사이  
포장부 신축이음부 파손

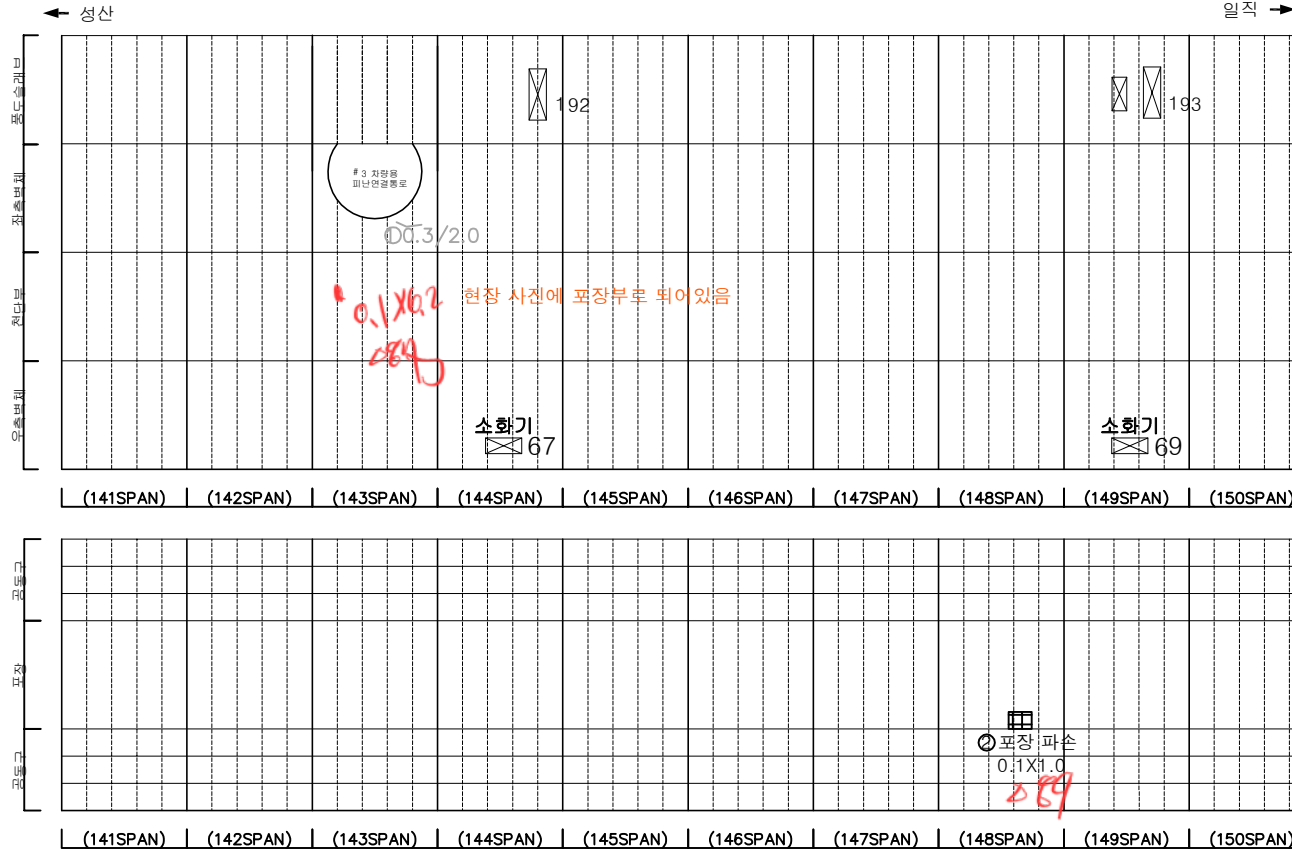
| 번호 | 발생<br>년도 | 부재 | 손상내용 | 손상현황 | | | | | | | 비 고 |
|---|---|---|---|---|---|---|---|---|---|---|---|
| 1 | 21년 | 측벽부 | 균열(폭0.3mm) | 0.3 | 2.0 | - | 2.00 | m | 1 | 2.00 | 2차 상 보수 |

소화전65~67사이  
포장부 신축이음부 파손

소화전67~69사이  
포장부 신축이음부 파손

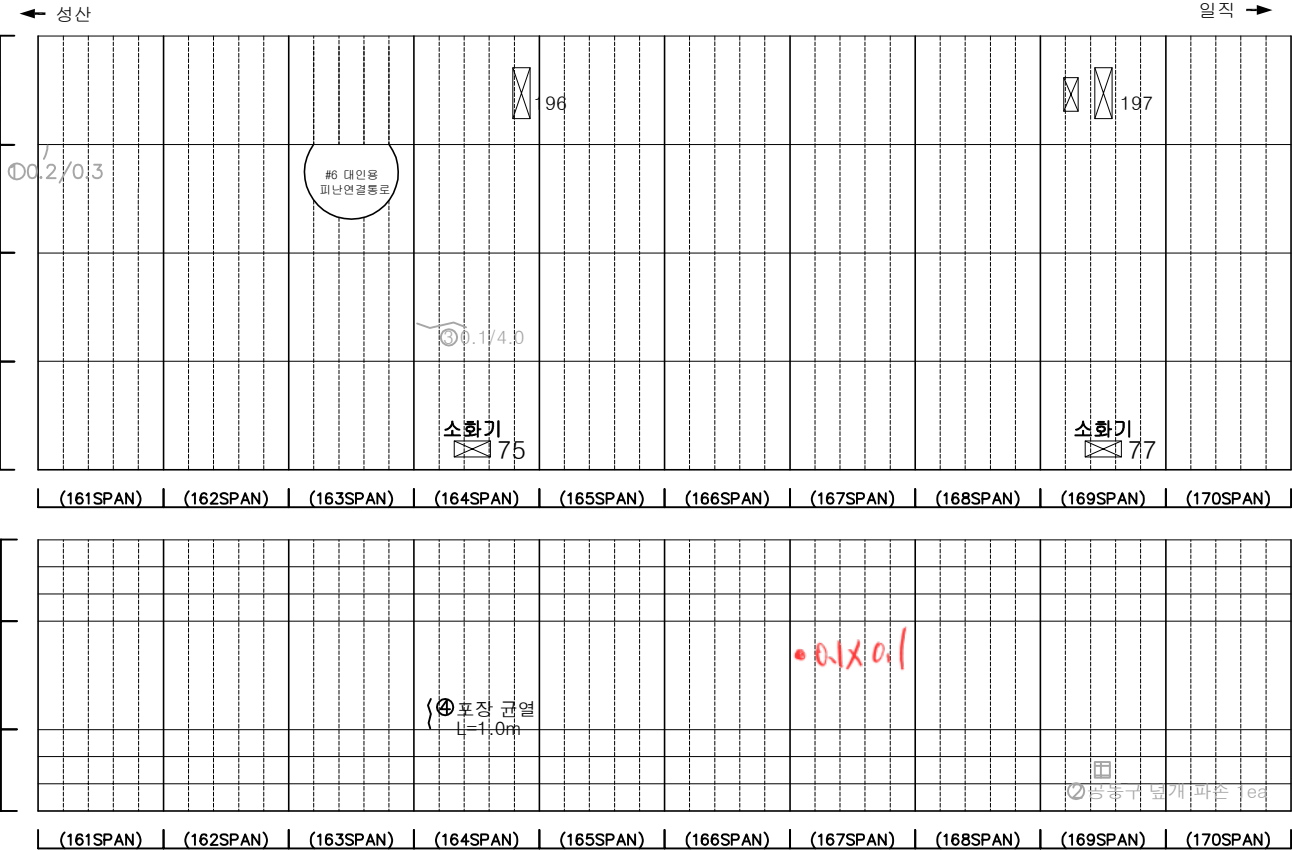
| 번호 | 발생<br>년도 | 부재 | 손상내용 | 손상현황 | | | | | | | 비 고 |
|---|---|---|---|---|---|---|---|---|---|---|---|
| 1 | 21하 | 측벽부 | 균열(폭0.2mm) | 0.2 | 0.3 | - | 0.30 | m | 1 | 0.30 | 22'상 보수 |
| 3 | 23상 | 철단부 | 균열(폭0.1mm) | 0.1 | 4.0 | - | 4.00 | m | 1 | 4.00 | 23'상 보수 |
| 4 | 23하 | 포장부 | 포장 균열 | - | 0.5 | - | 0.50 | m | 1 | 0.50 | |

소화전 75~77사이  
포장부 신축이음부 파손
