서부간선지하도로 정기,정밀안전점검 용역

## 외관조사망도

( 서부간선지하도로 (일직방향) )-1공구

(주)명성엔지니어링

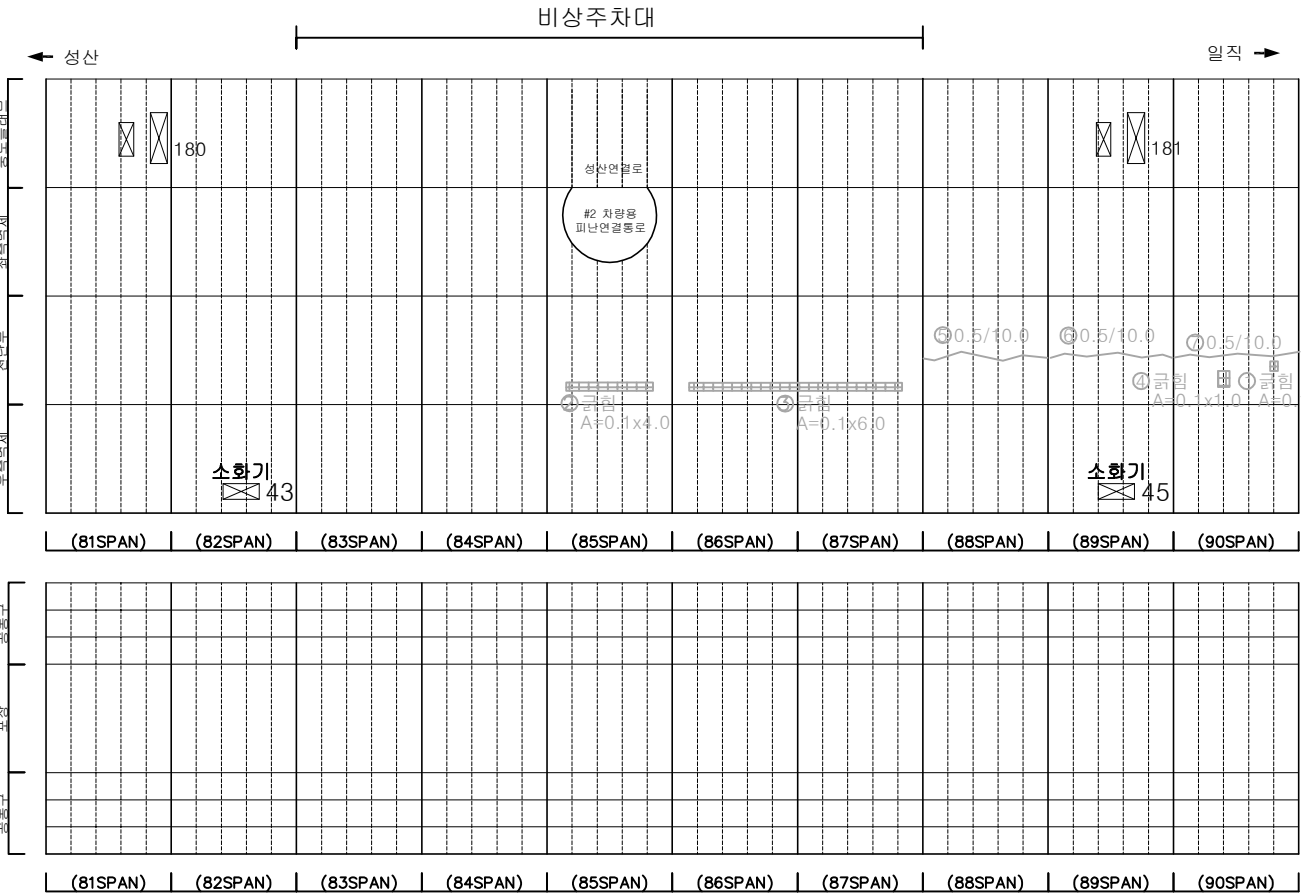
소화전 43~45사이  
포장부 신축이음부 파손  
2개소

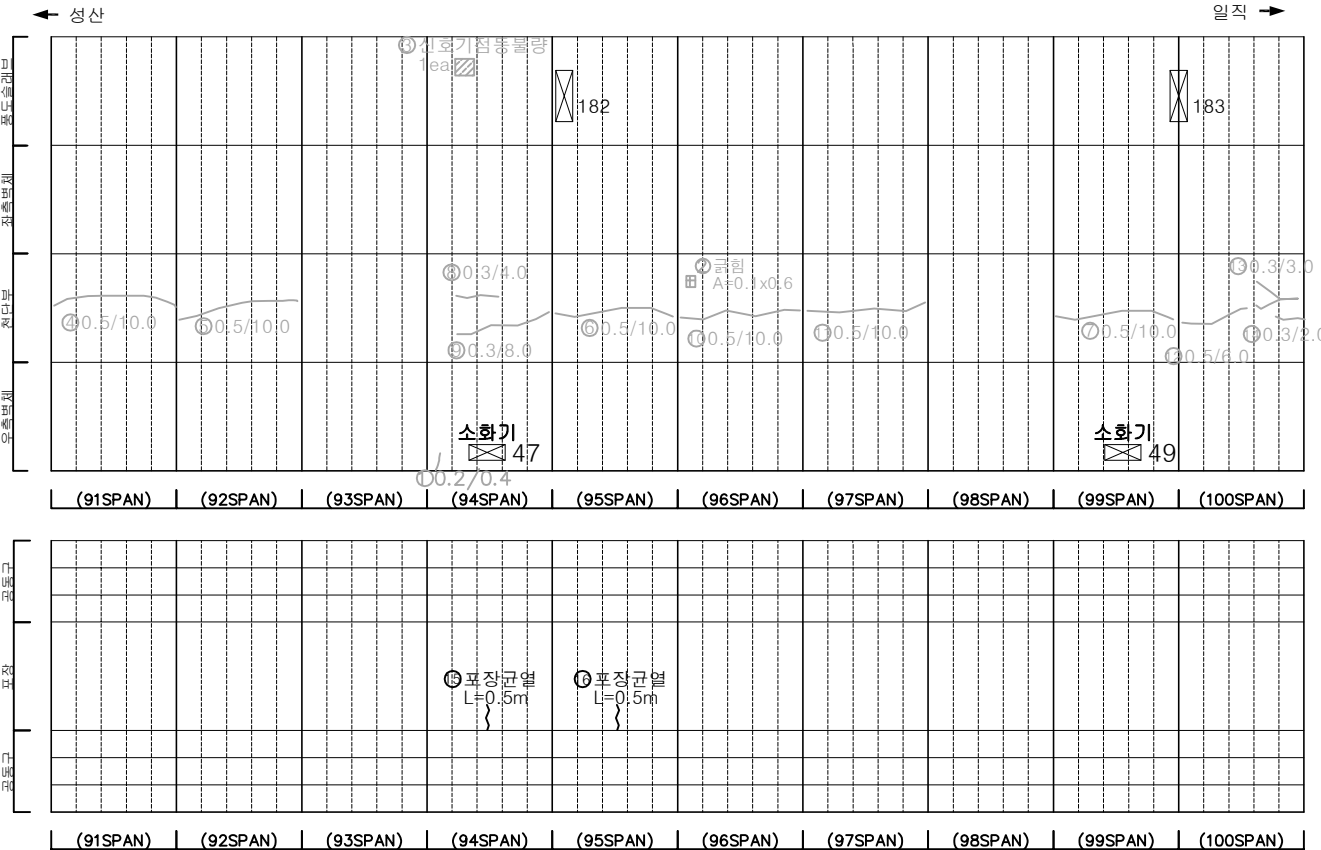
소화전 45~47사이  
포장부 신축이음부 파손  
2개소

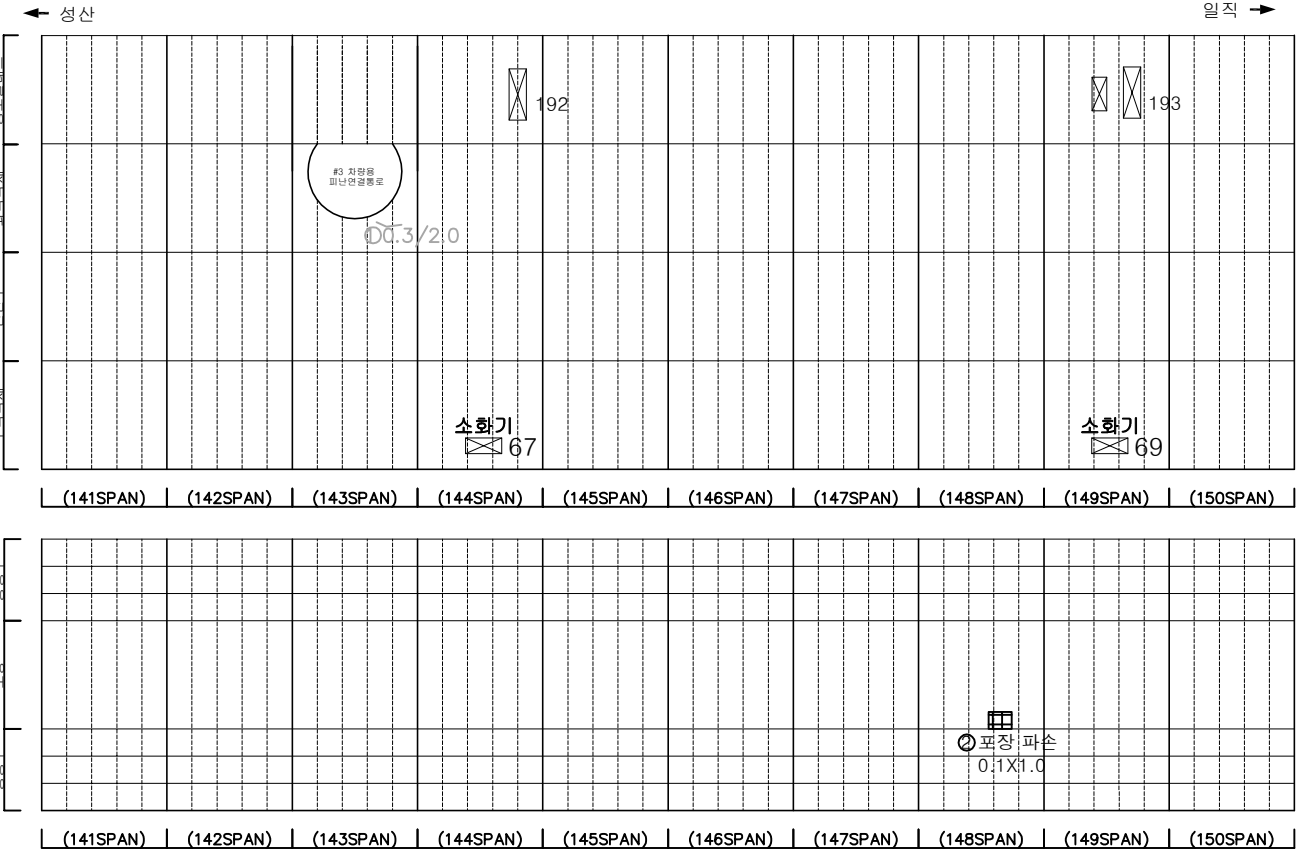
소화전65~67사이  
포장부 신축이음부 파손

소화전67~69사이  
포장부 신축이음부 파손

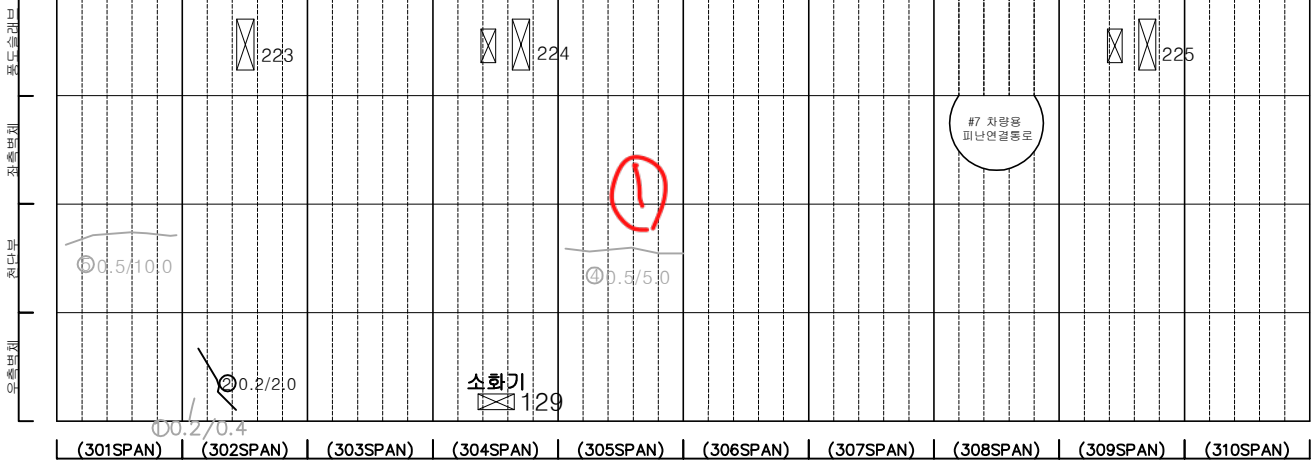
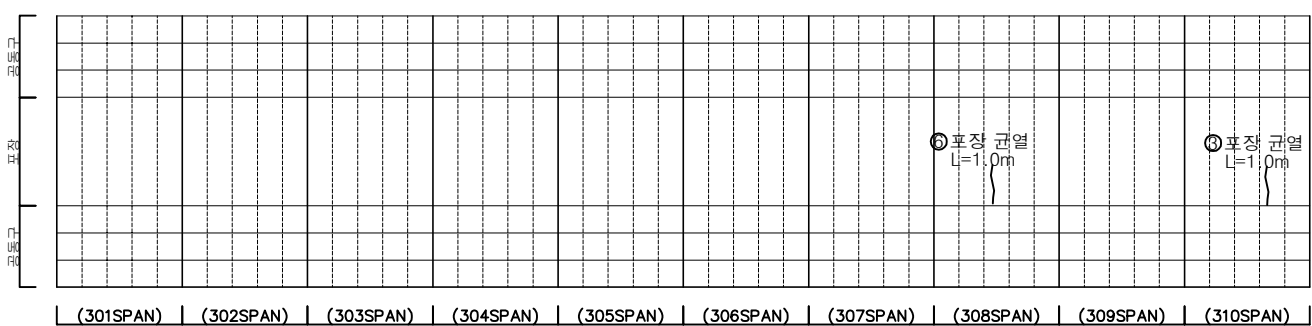
소화전129~131사이  
포장부 신축이음부 파손
