서부간선지하도로 정기,정밀안전점검 용역

## 외관조사망도

( 서부간선지하도로 (일직방향) )-1공구

서서울도시고속도로(주)

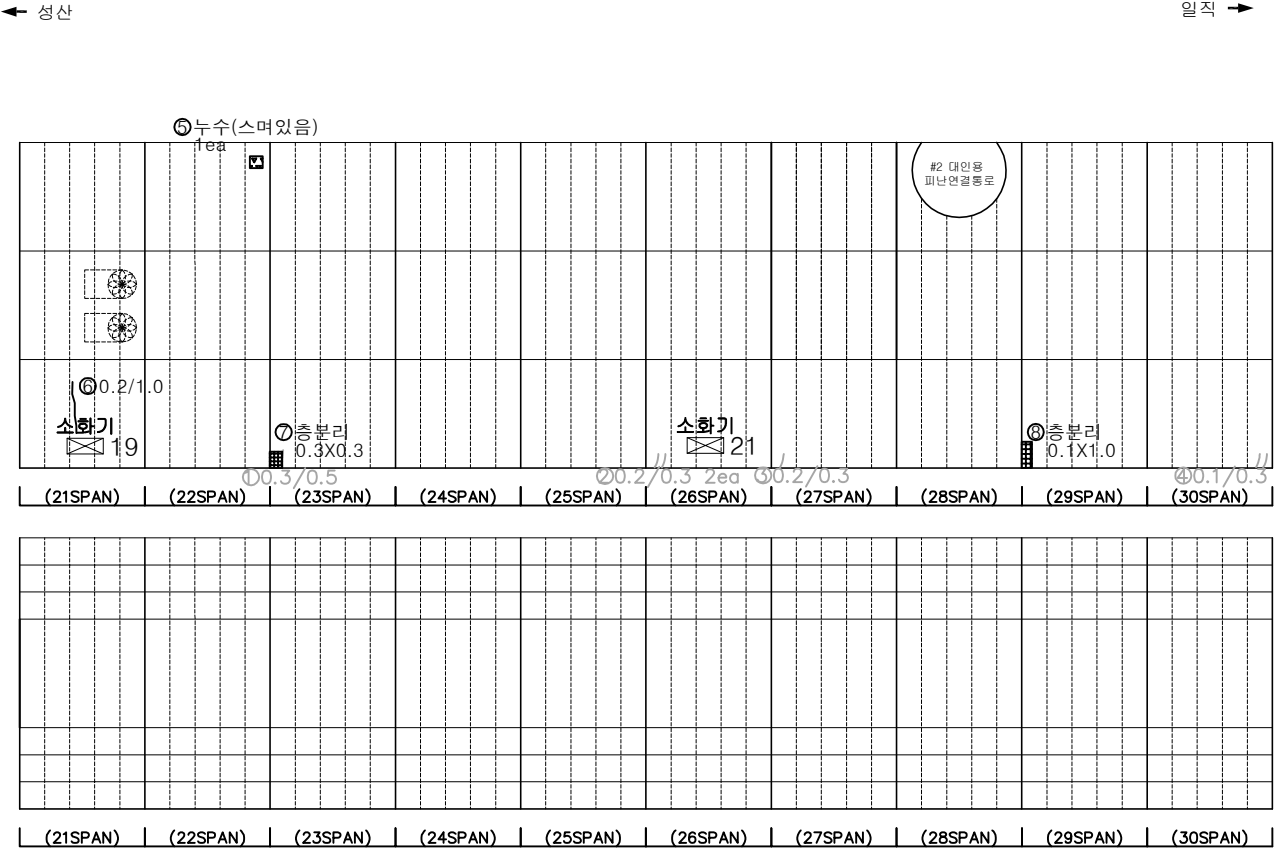
소화전19~21사이  
포장부 신축이음부 파손

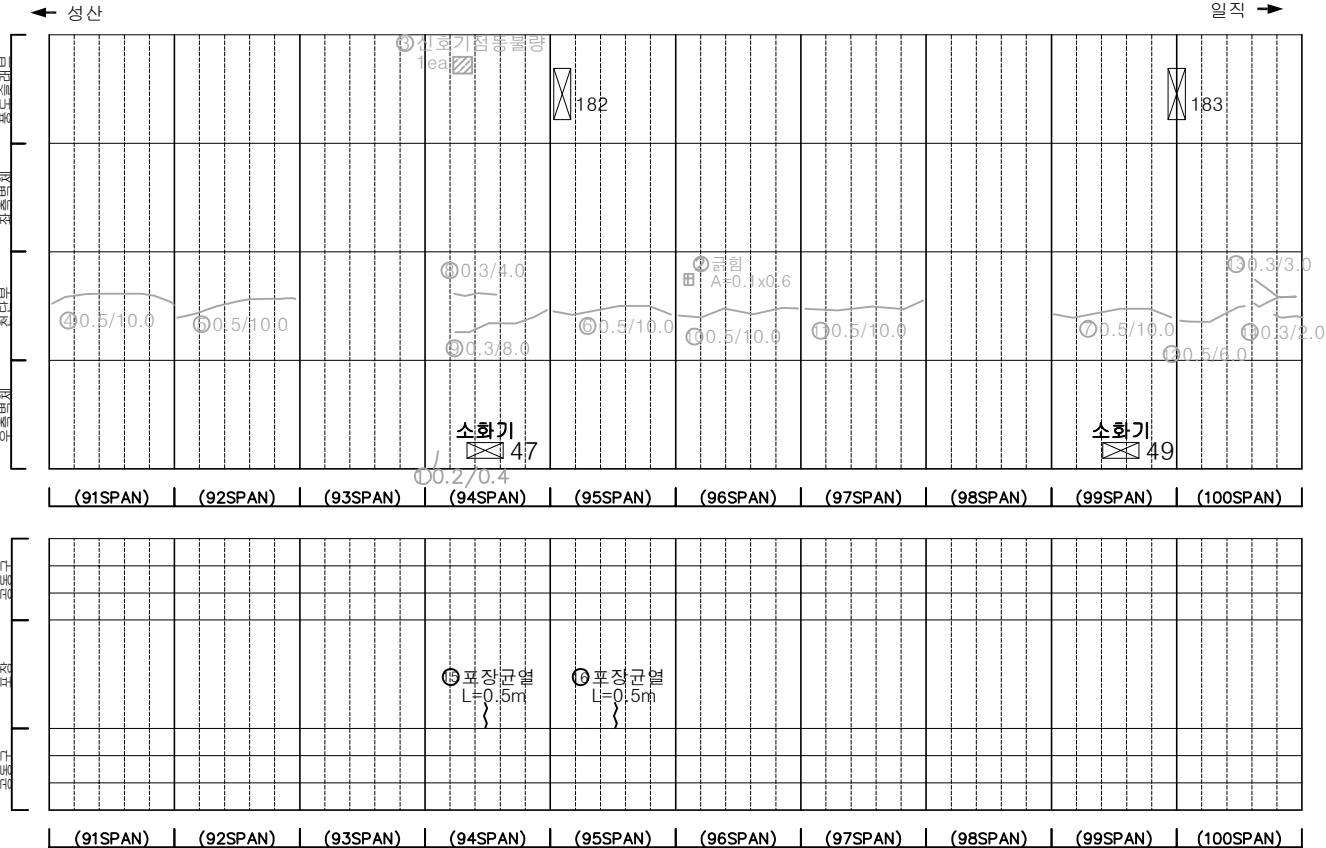
소화전45~47사이  
포장부 신축이음부 파손  
2개소

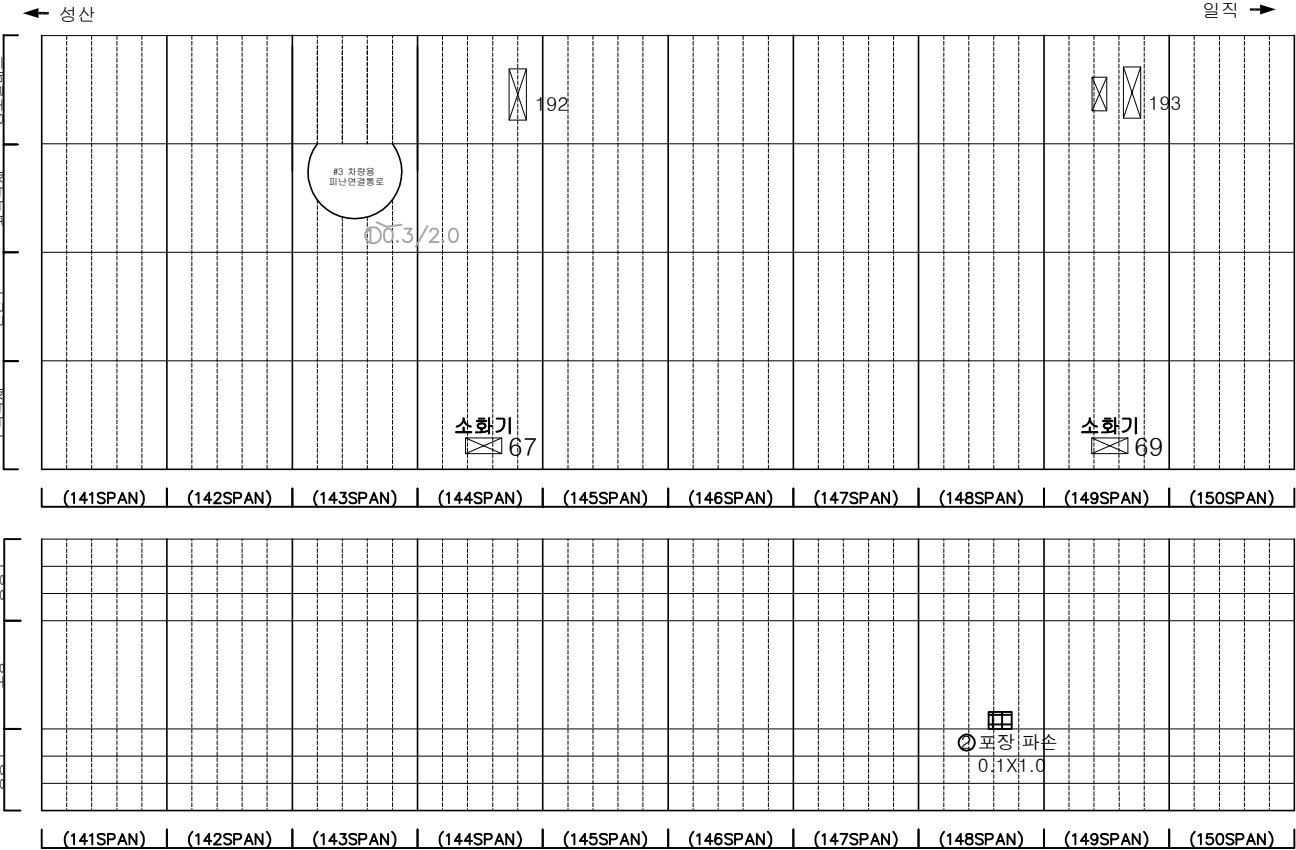
소화전65~67사이  
포장부 신축이음부 파손

소화전67~69사이  
포장부 신축이음부 파손
