서부간선지하도로 정기,정밀안전점검 용역

## 외관조사망도

( 서부간선지하도로 (일직방향) )-1공구

서서울도시고속도로(주)

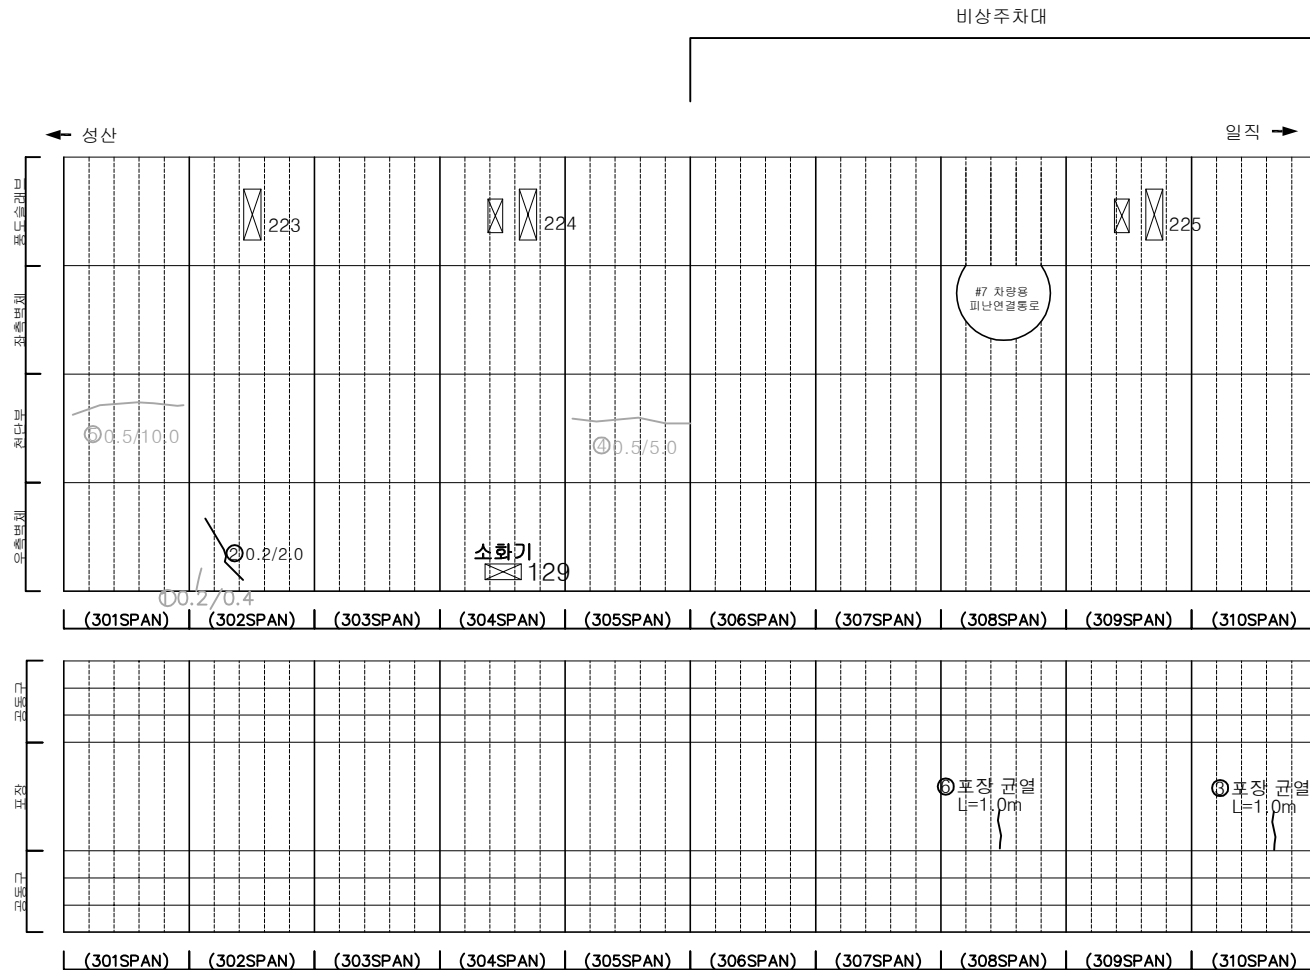
소화전 129~131 사이  
포장부 신축이음부 파손
