서부간선지하도로 정기,정밀안전점검 용역

## 외관조사망도

( 서부간선지하도로 (일직방향) )-1공구

서서울도시고속도로(주)

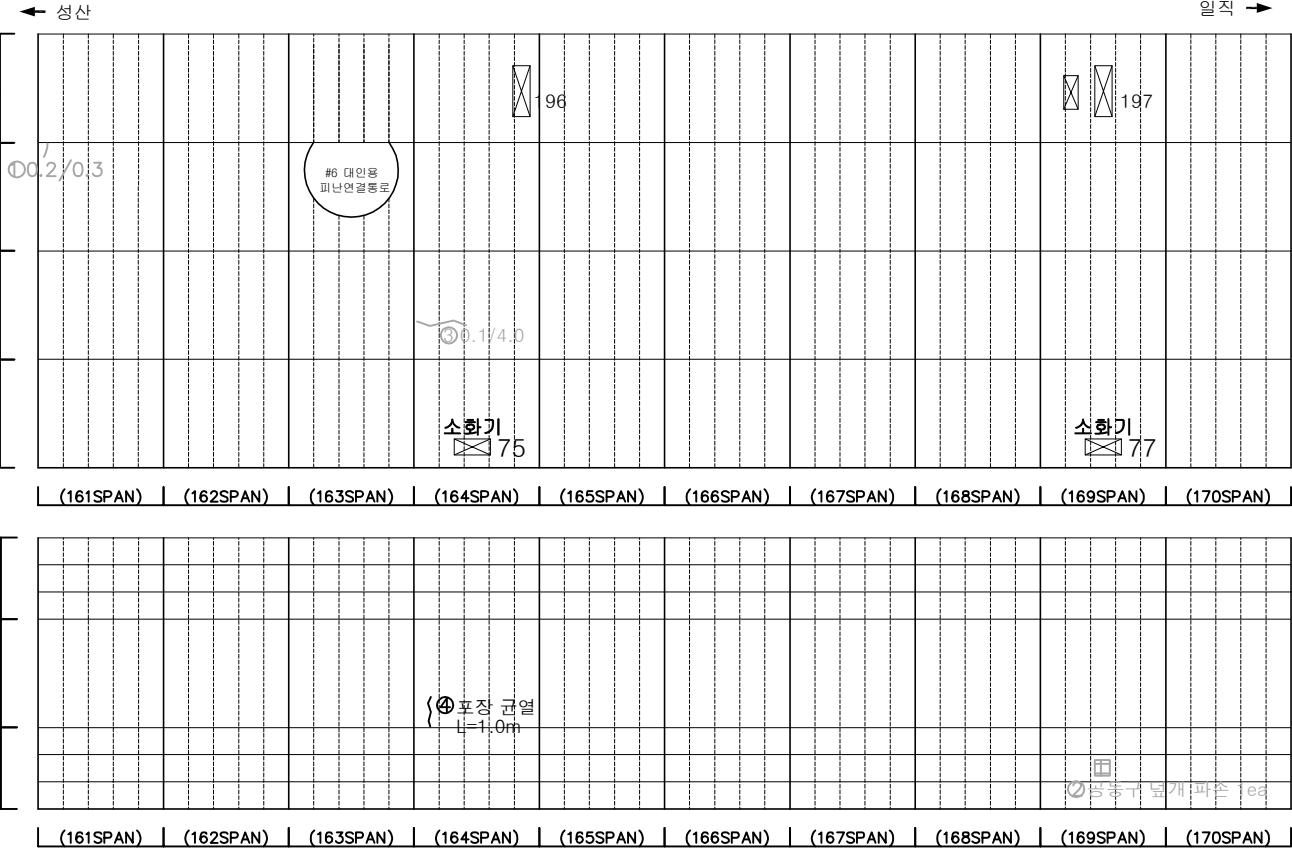
소화전 75~77사이  
포장부 신축이음부 파손

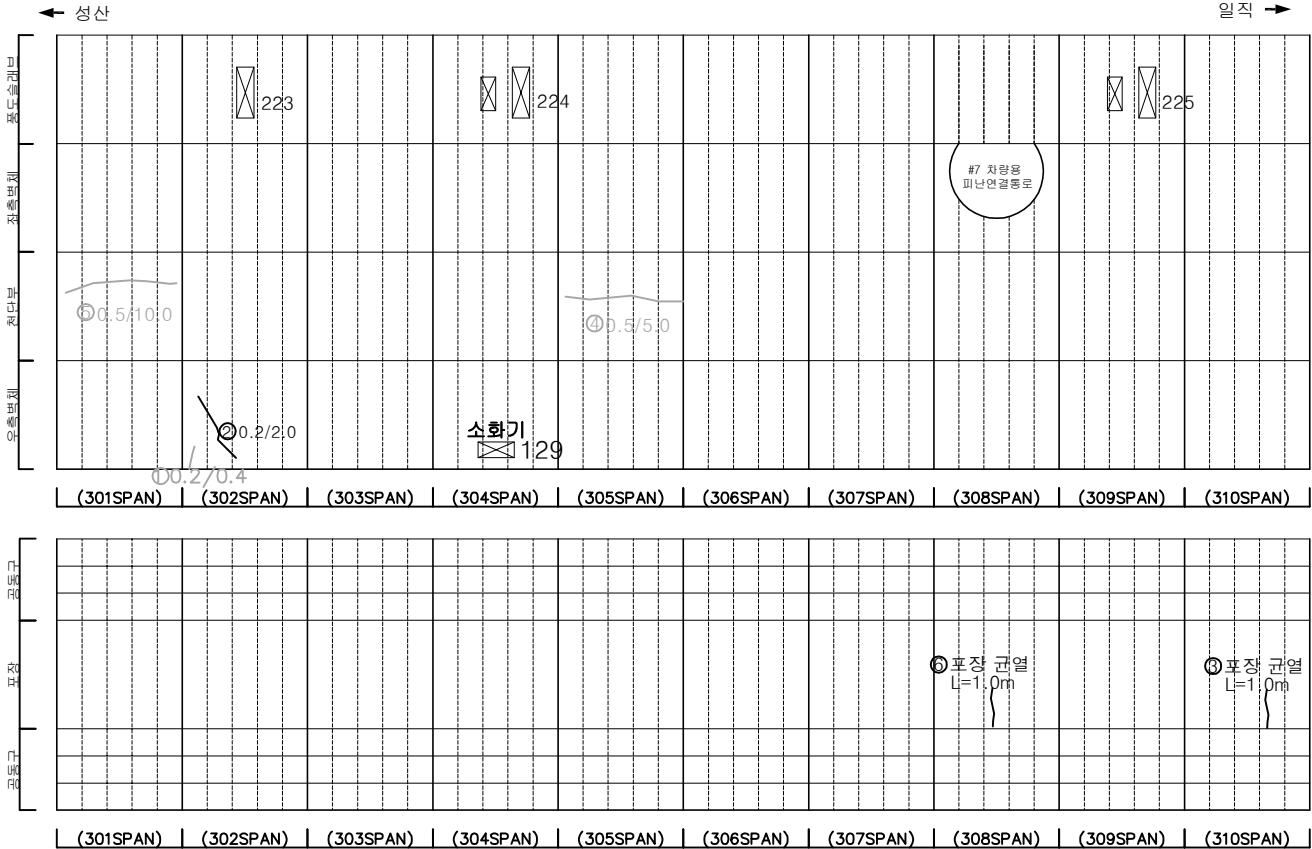
소화전129~131사이  
포장부 신축이음부 파손
