서부간선지하도로 정기,정밀안전점검 용역

## 외관조사망도

( 서부간선지하도로 (일직방향) )-1공구

서서울도시고속도로(주)

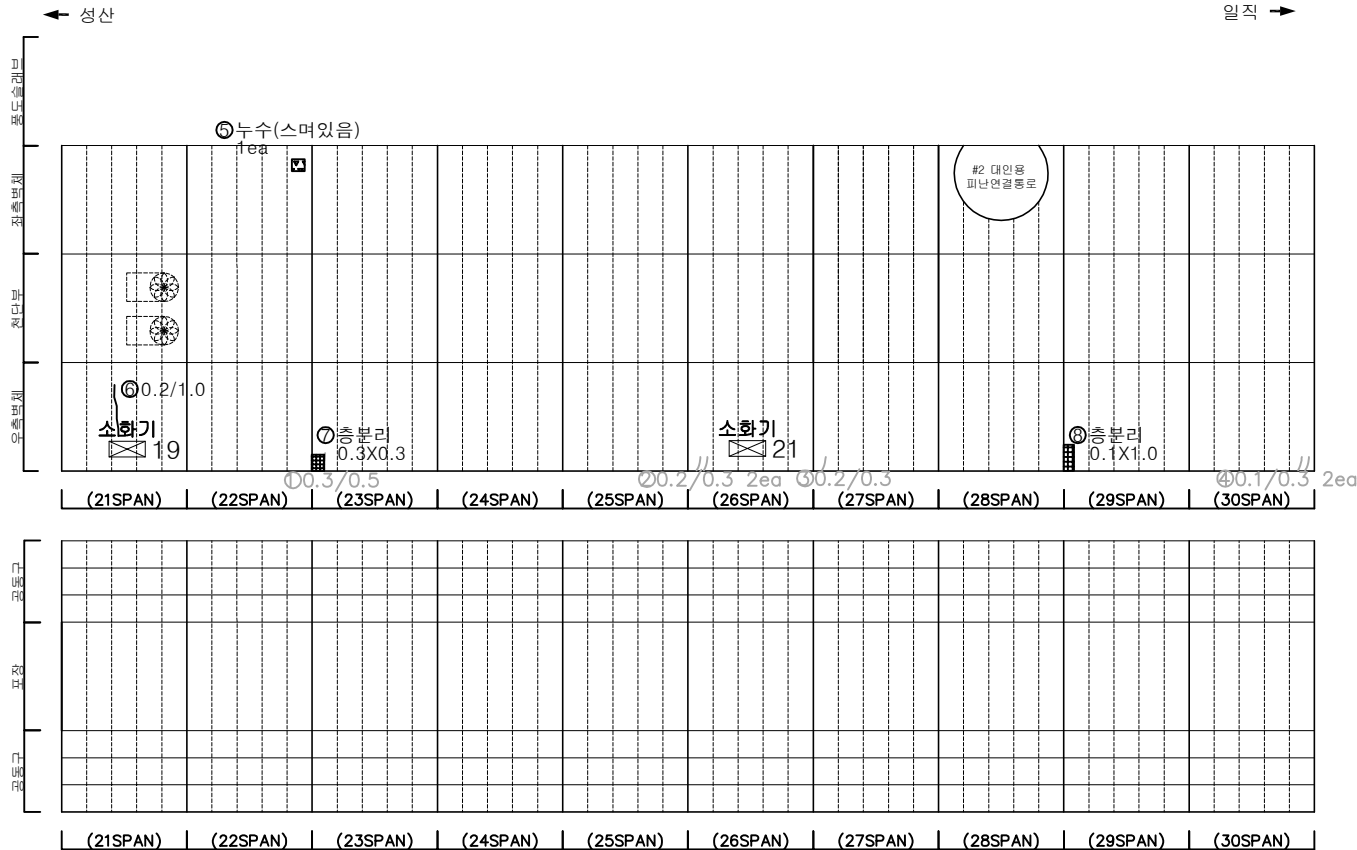
소화전 19~21 사이  
포장부 신축이음부 파손

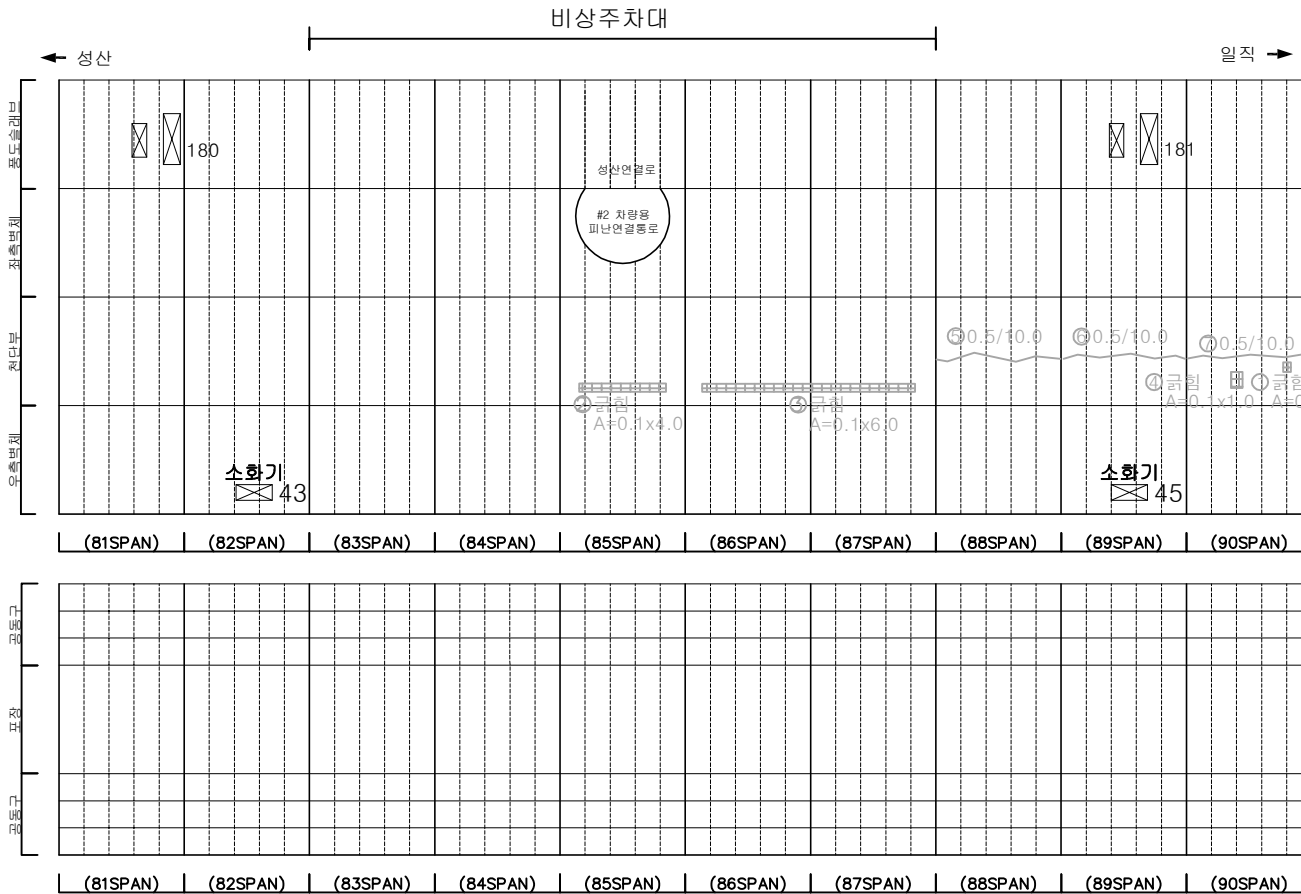
| 소화전43~45사이 | |
| 포장부 신축이음부 파손 | |

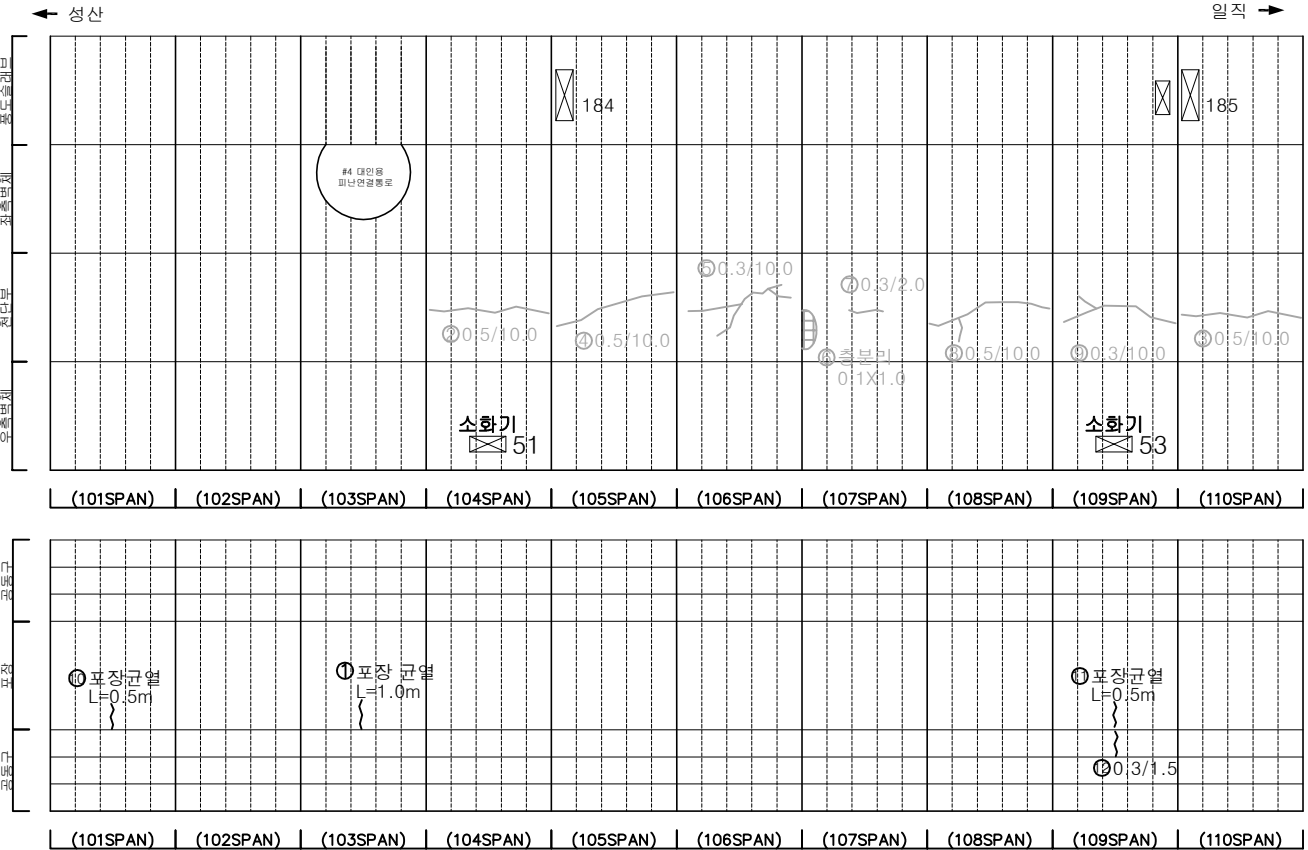
소화전49~51사이  
포장부 신축이음부 파손

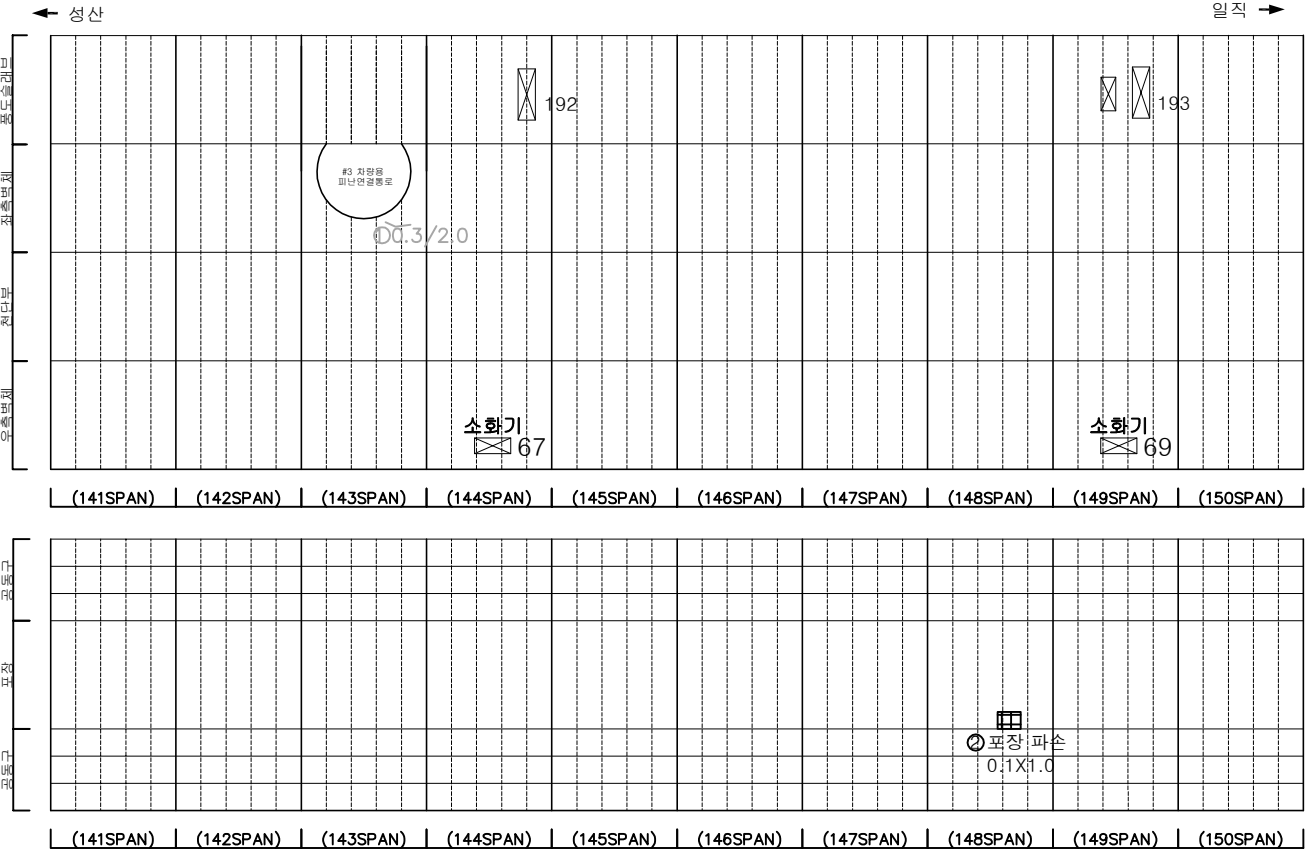
소화전65~67사이  
포장부 신축이음부 파손

소화전67~69사이  
포장부 신축이음부 파손

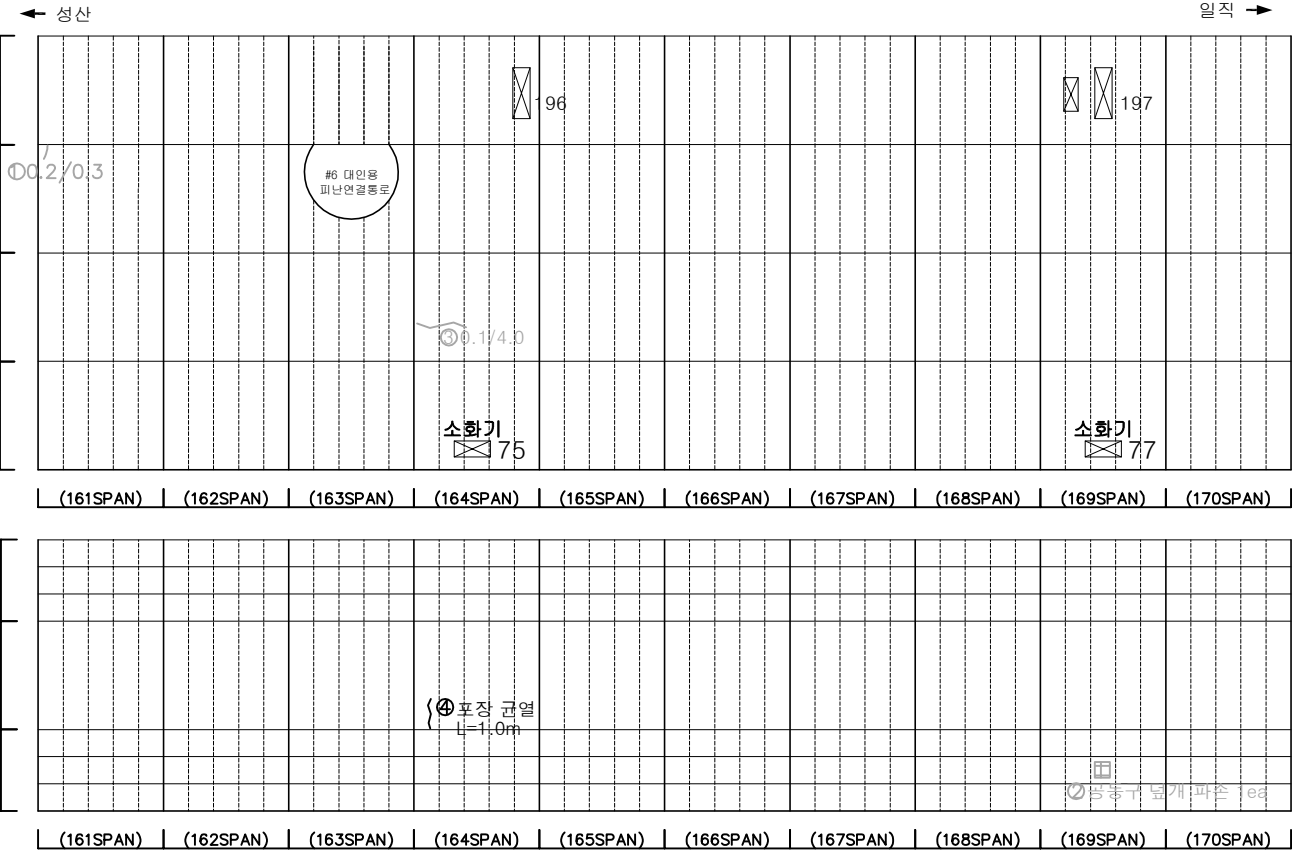
소화전 75~77사이  
포장부 신축이음부 파손

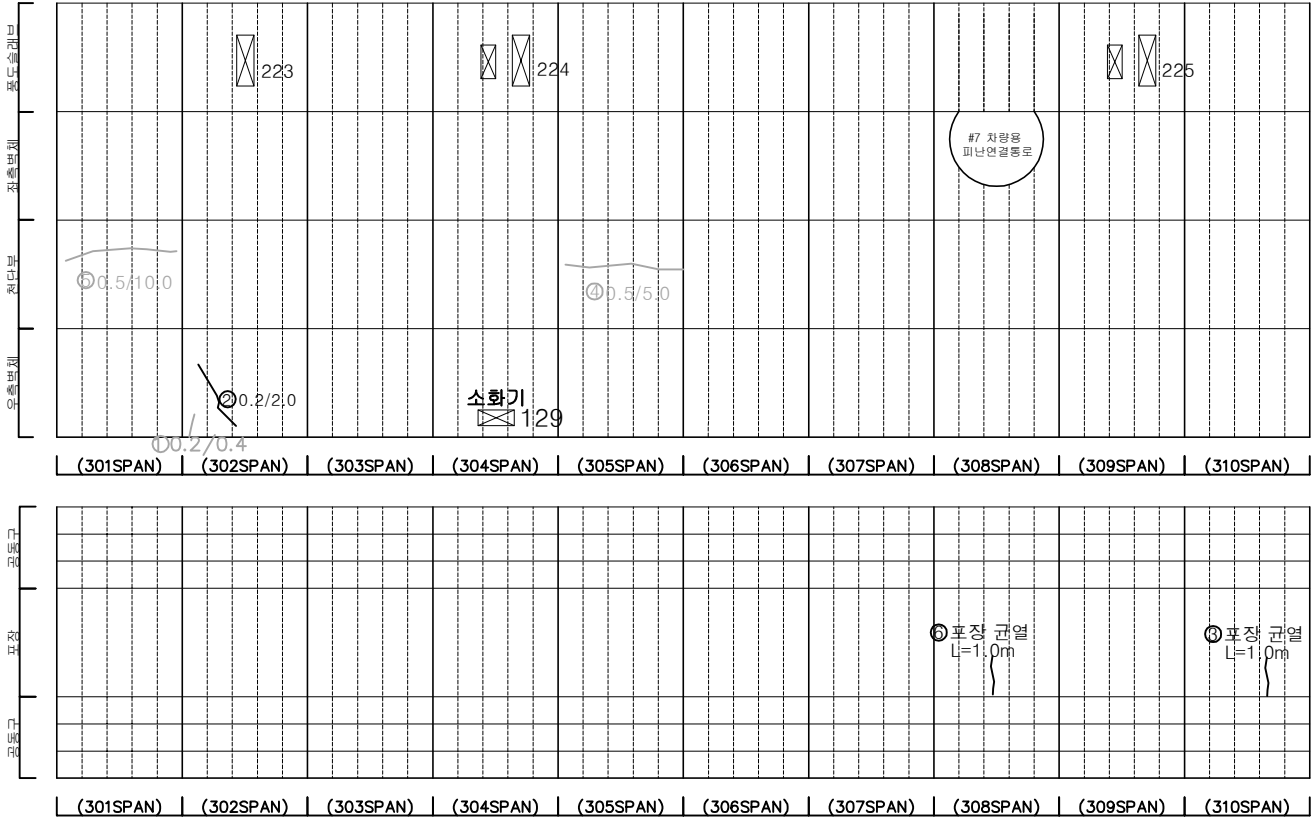
소화전129~131사이  
포장부 신축이음부 파손
