서부간선지하도로 정기,정밀안전점검 용역

## 외관조사망도

( 서부간선지하도로 (일직방향) )-1공구

서서울도시고속도로(주)

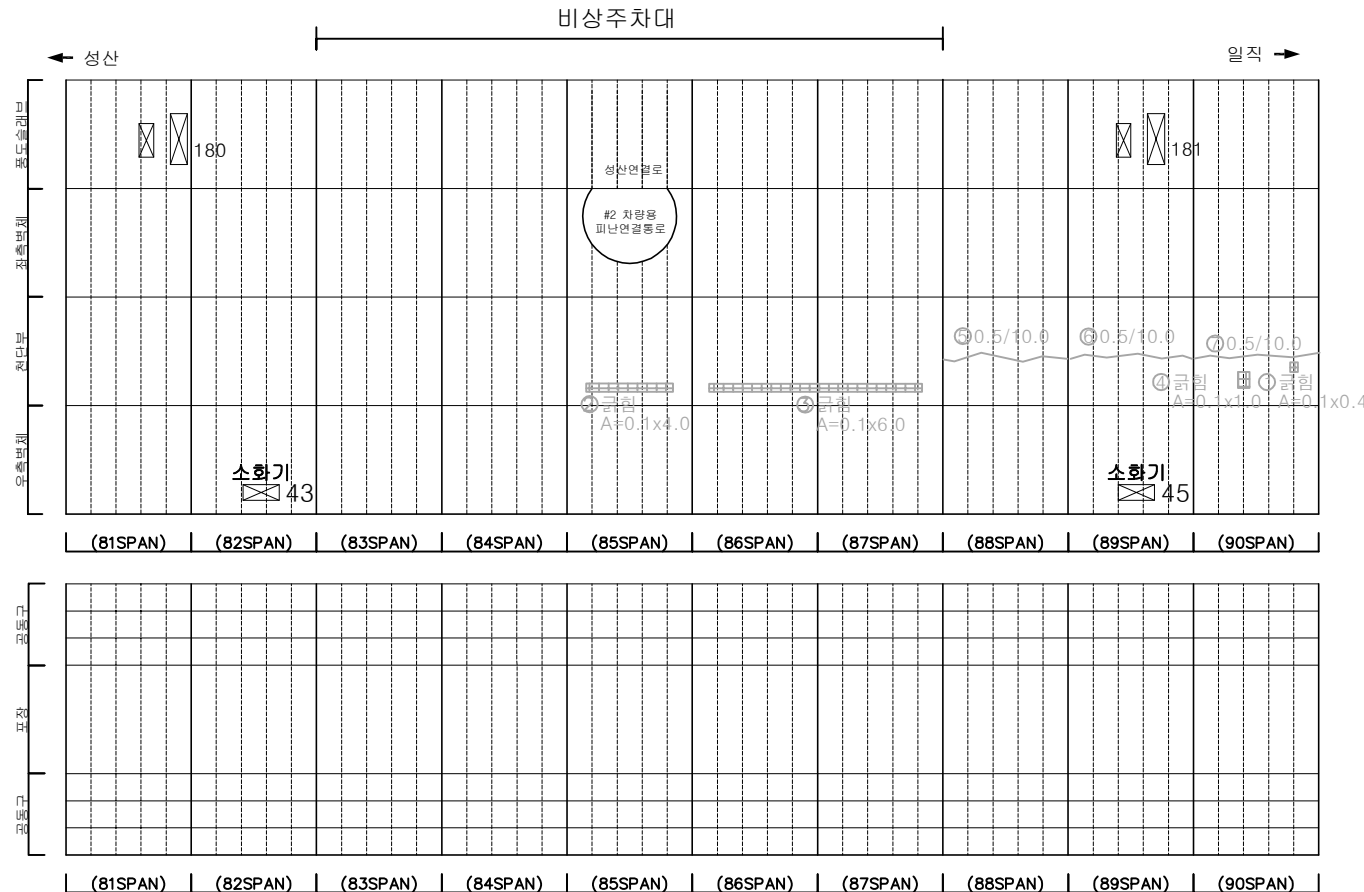
| 소화전43~45사이 | |
| 포장부 신축이음부 파손 | |
| 2개소 | S |
