서부간선지하도로 정기 , 정밀안전점검 용역

## 외관조사망도

( 서부간선지하도로 (일직방향) )-2공구

서서울도시고속도로(주)

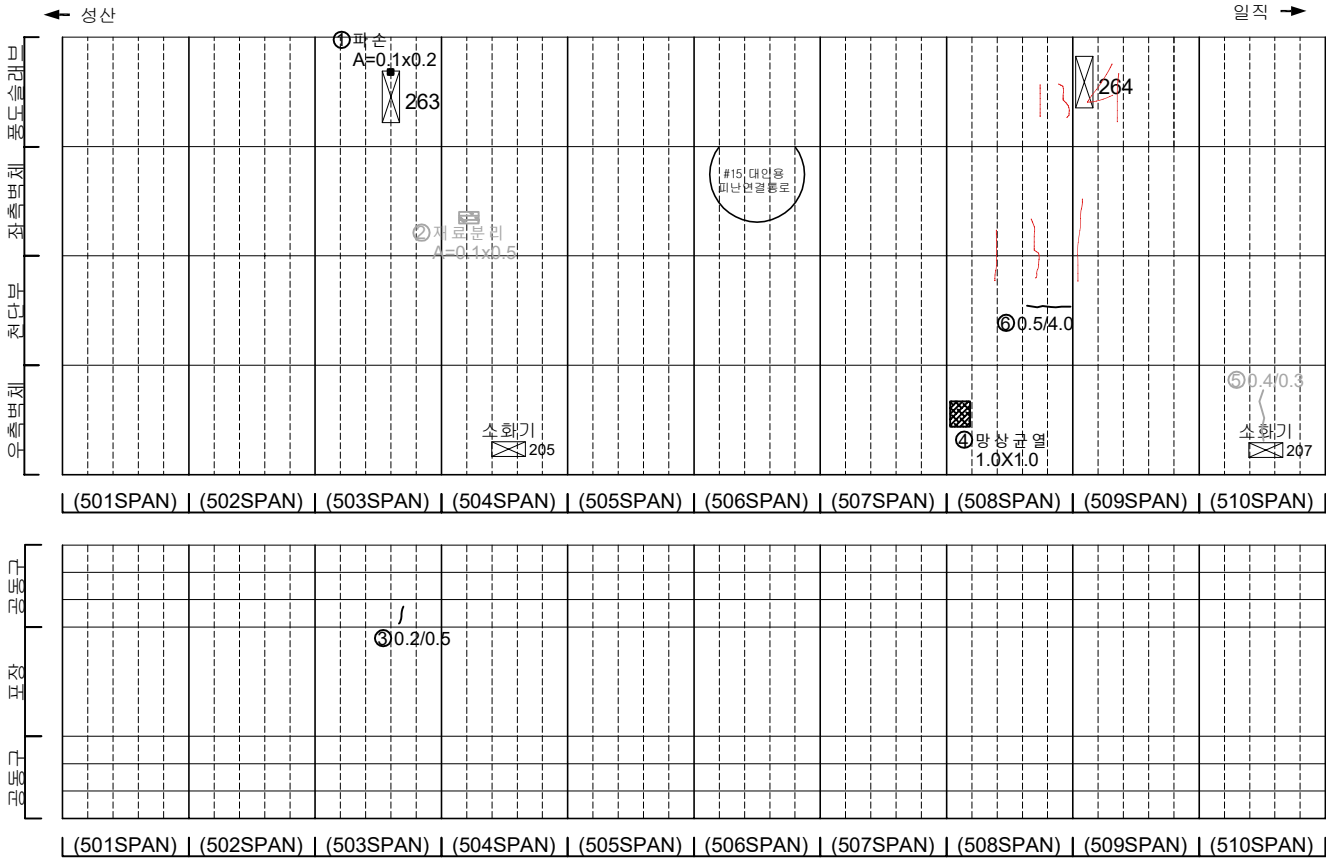
소화전205~207사이  
포장부 신축이음부 파손  
2개소

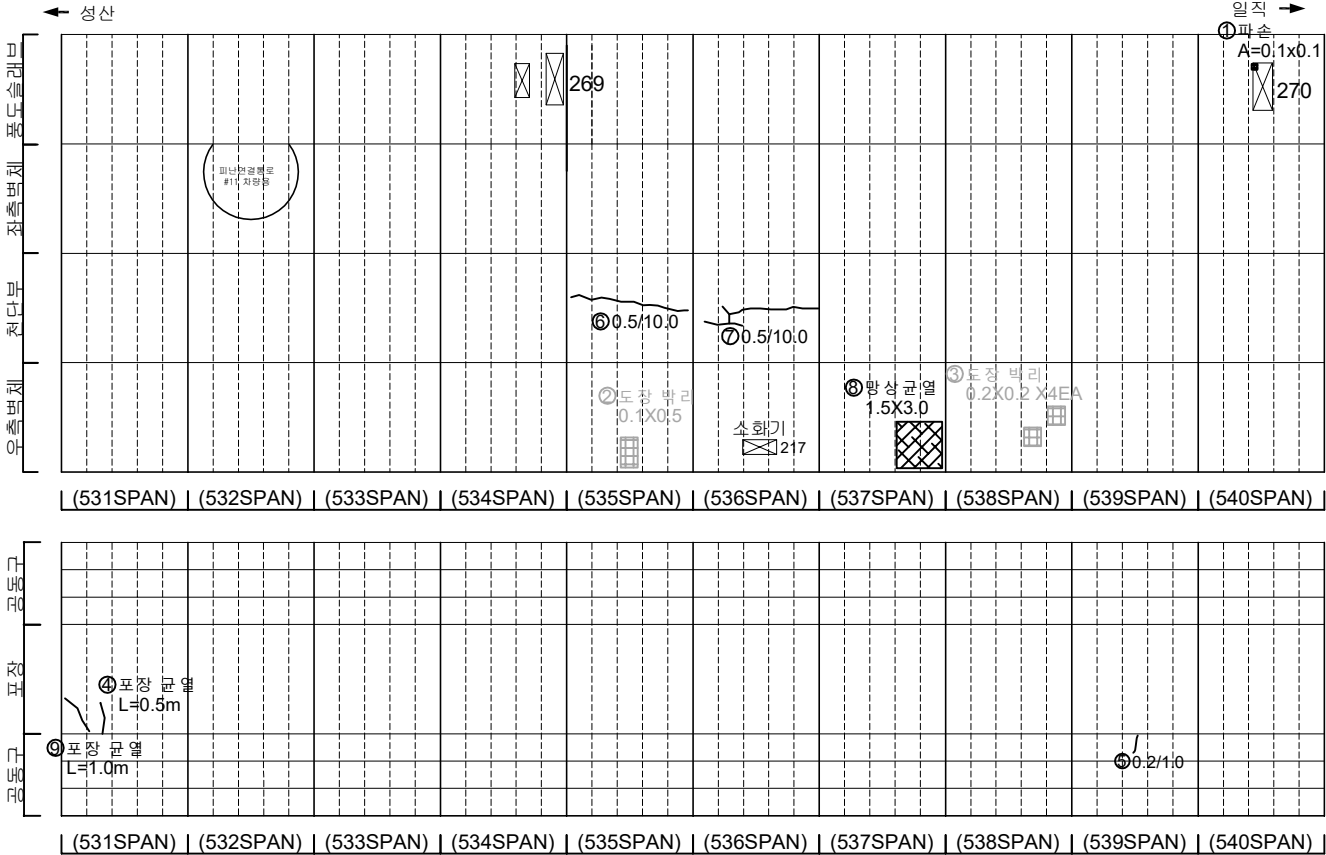
소화전217~219사이  
포장부 1차선 파손

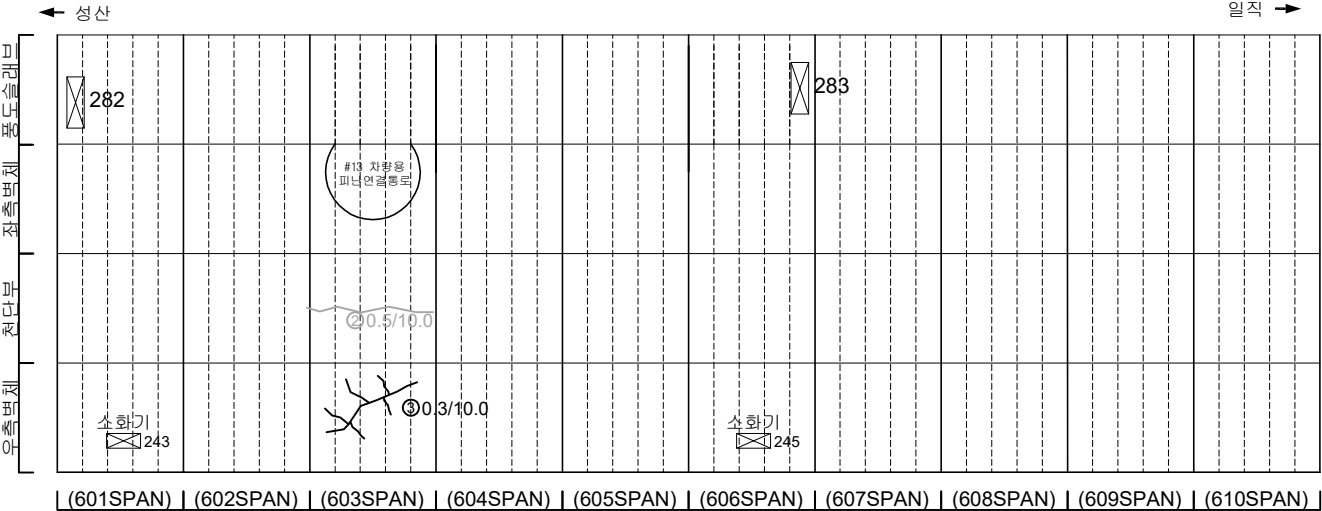
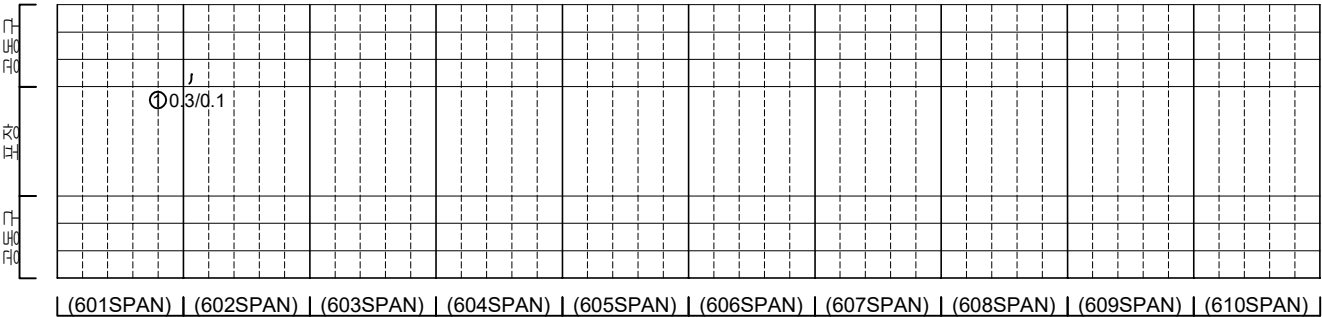
소화전243~245사이  
포장부 1차선 파손

소화전245~247사이  
포장부 갓길 파손
