서부간선지하도로 정기 , 정밀안전점검 용역

## 외관조사망도

( 서부간선지하도로 (일직방향) )-2공구

서서울도시고속도로(주)

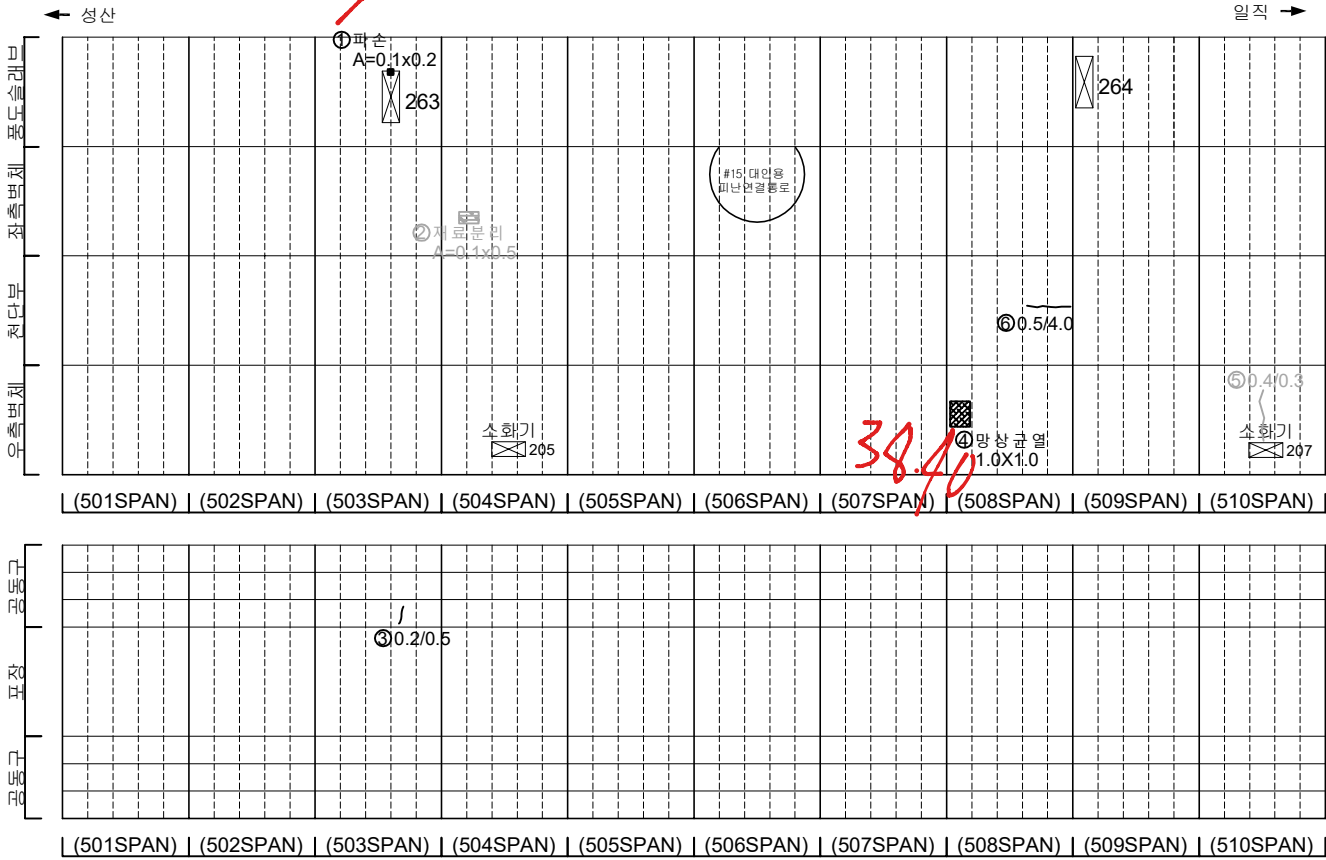
소화전205~207사이  
포장부 신축이음부 파손  
2개소

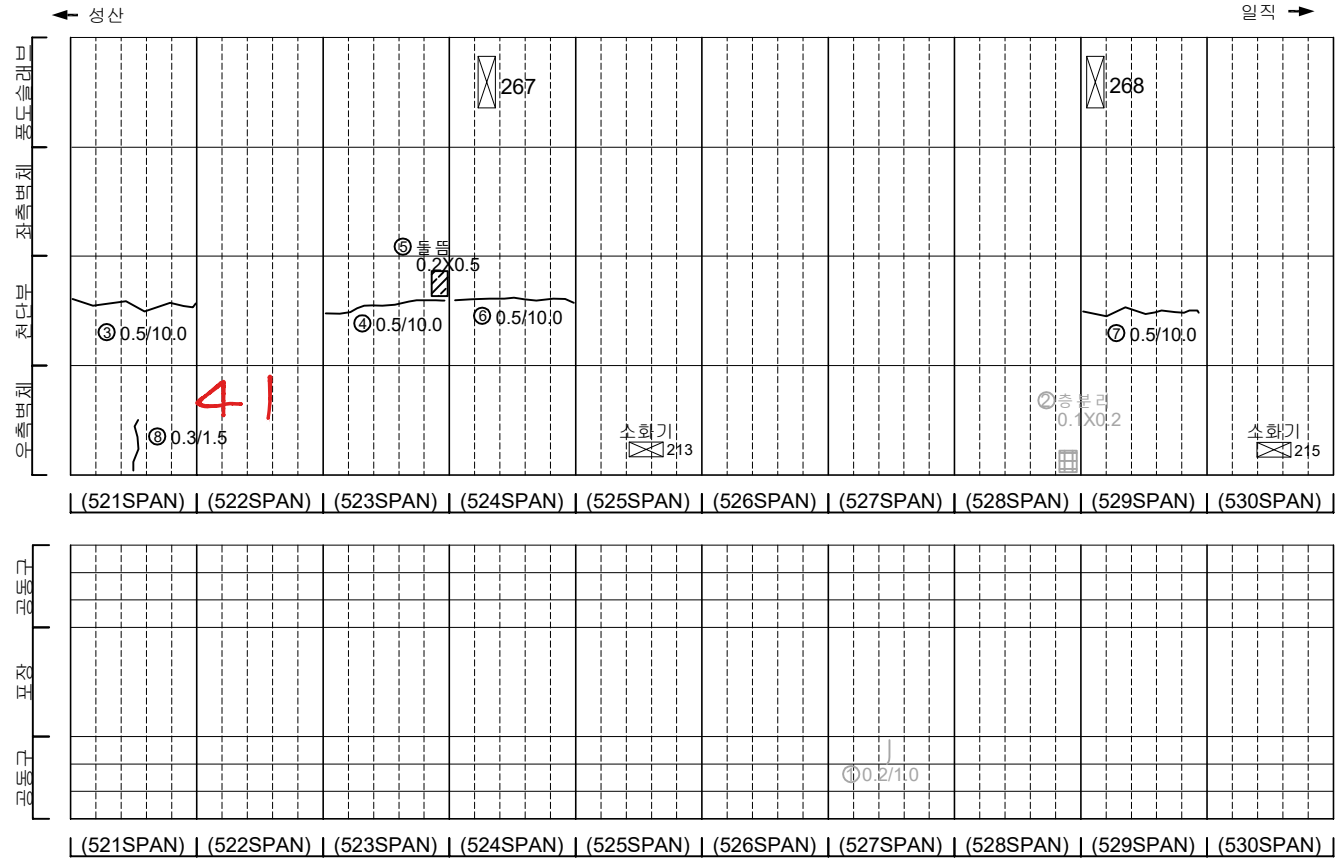
소화전213~215사이  
포장부 신축이음부 파손  
3개소

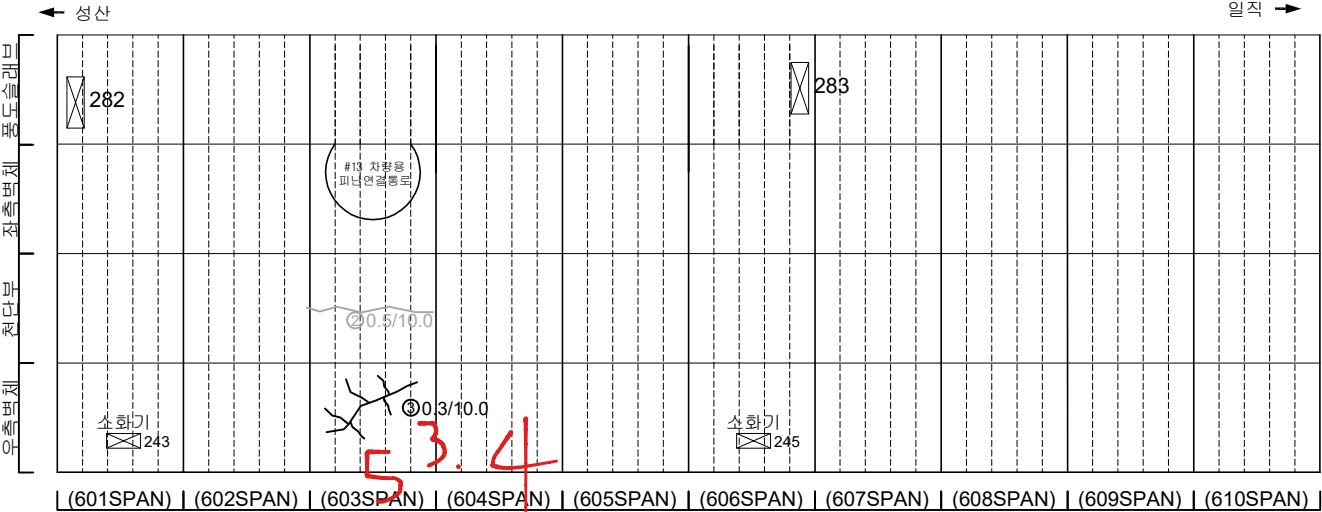
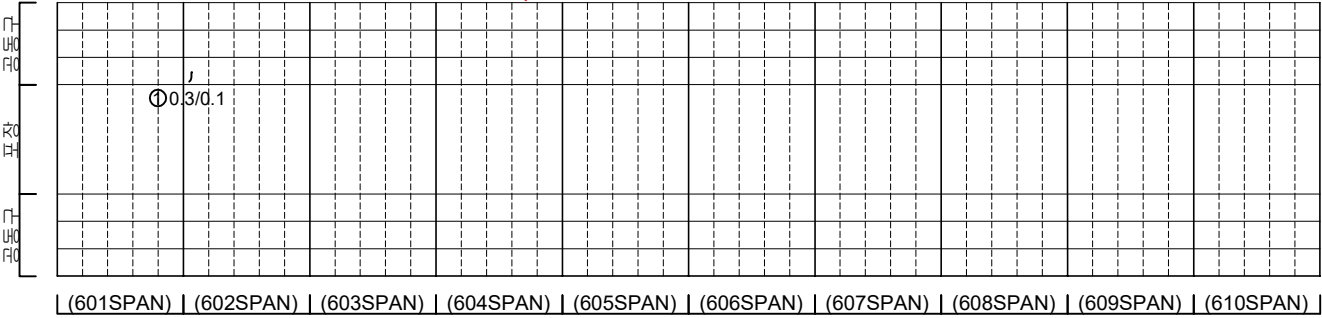
소화전243~245사이  
포장부 1차선 파손

소화전245~247사이  
포장부 갓길 파손
