서부간선지하도로 정기 , 정밀안전점검 용역

## 외관조사망도

( 서부간선지하도로 (일직방향) )-2공구

서서울도시고속도로(주)

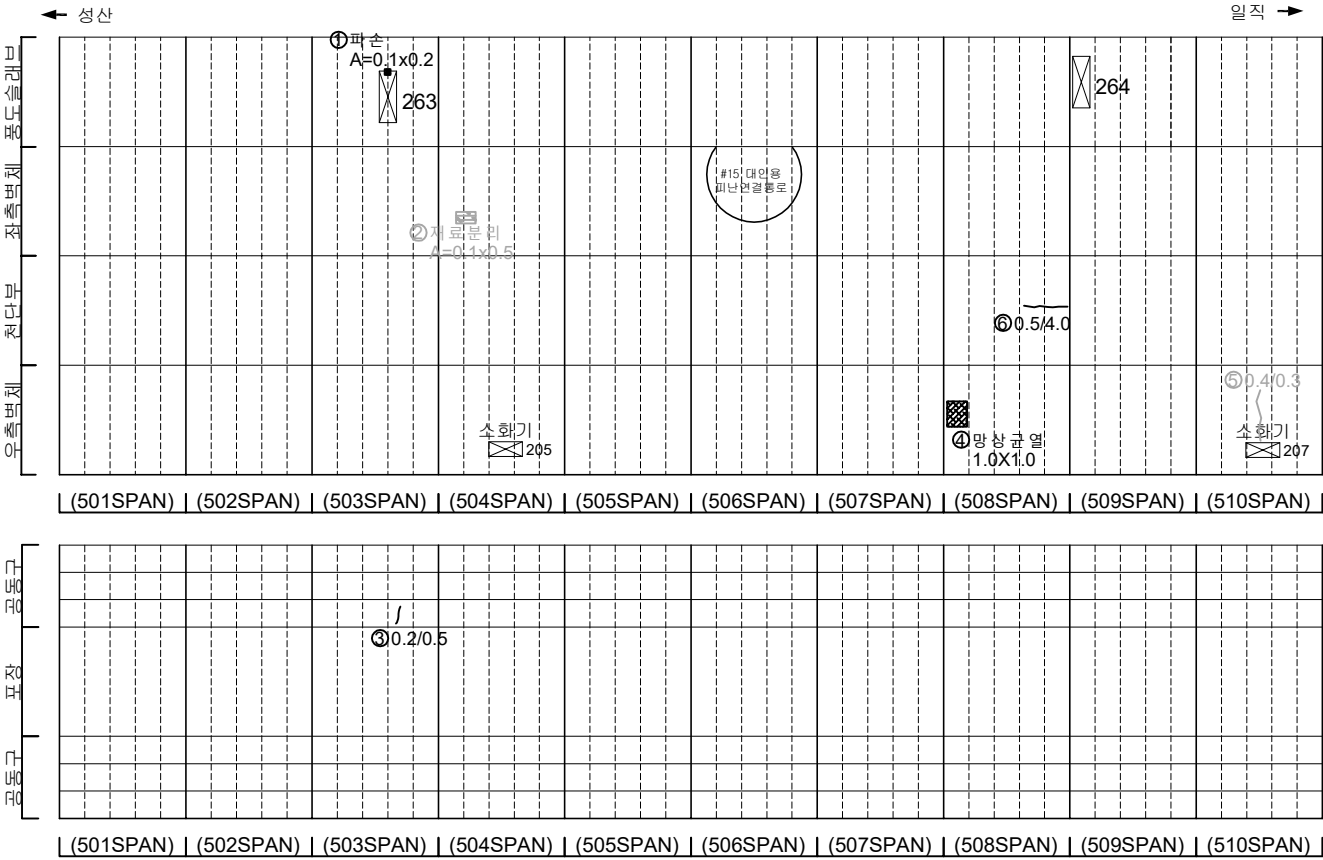
소화전205~207사이  
포장부 신축이음부 파손  
2개소

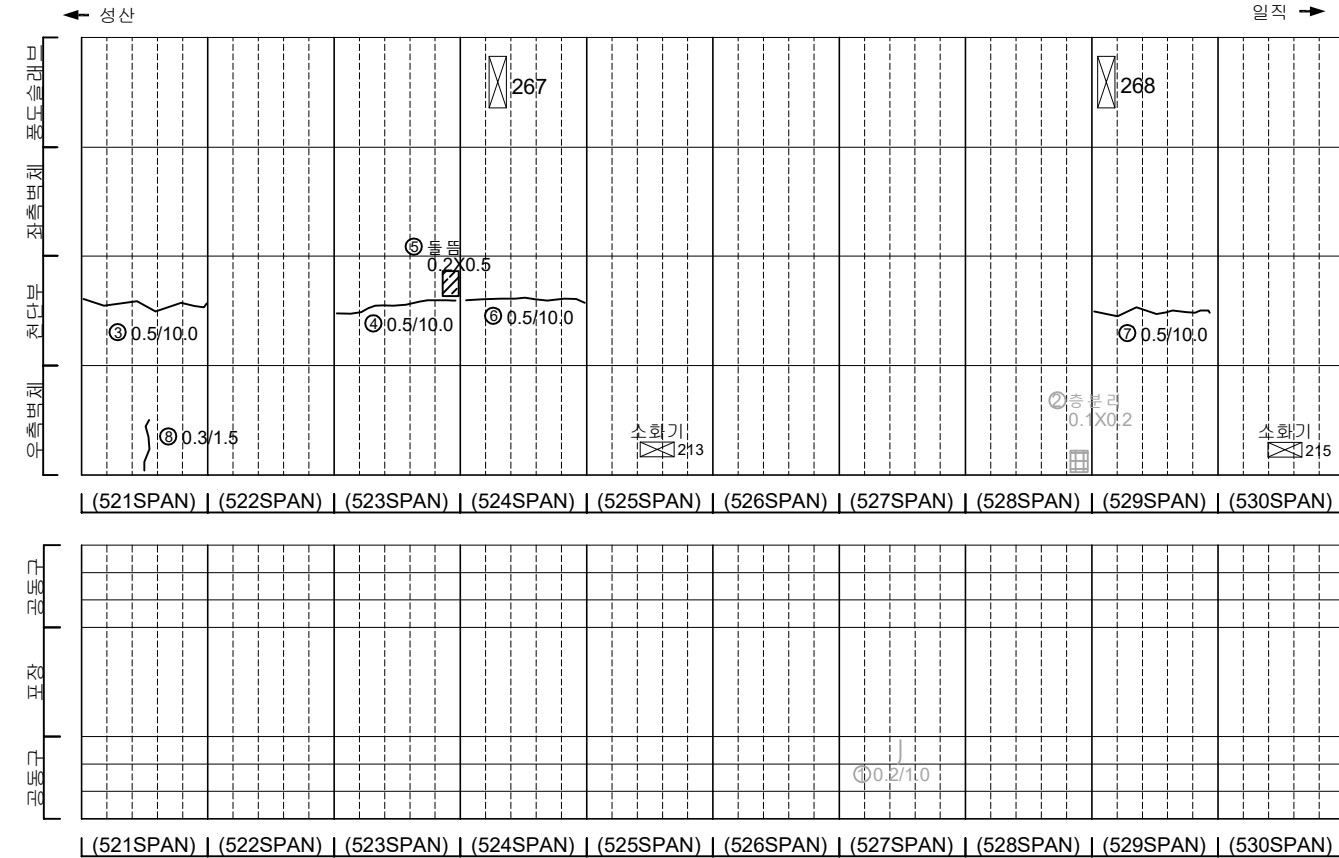
소화전213~215사이  
포장부 신축이음부 파손  
3개소

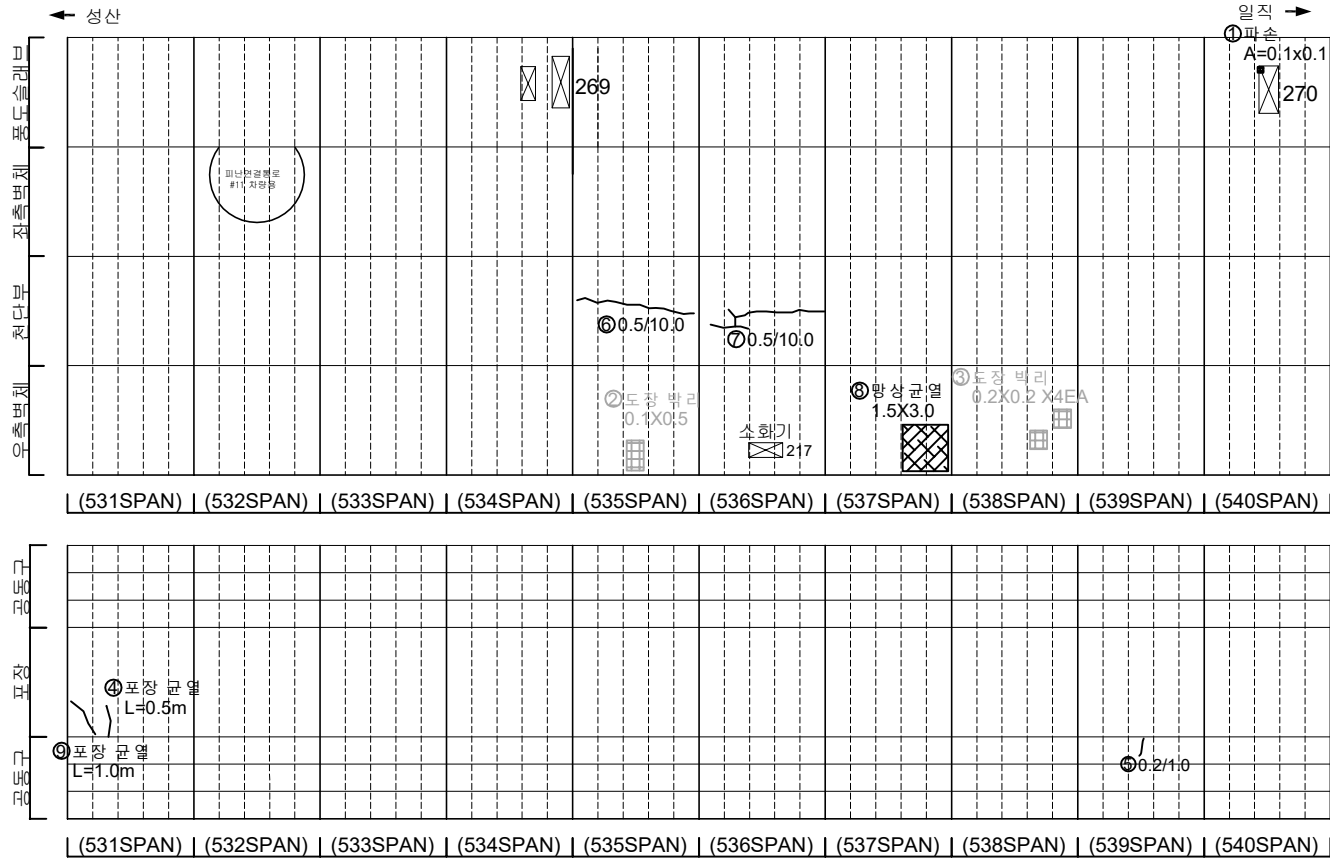
소화전217~219사이  
포장부 1차선 파손

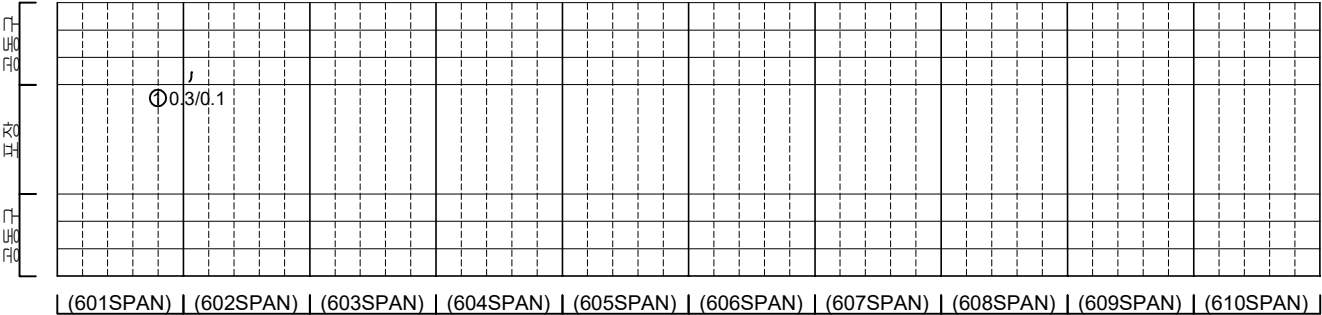
소화전243~245사이  
포장부 1차선 파손

소화전245~247사이  
포장부 갓길 파손
