서부간선지하도로 정기 , 정밀안전점검 용역

## 외관조사망도

( 서부간선지하도로 (일직방향) )-2공구

서서울도시고속도로(주)

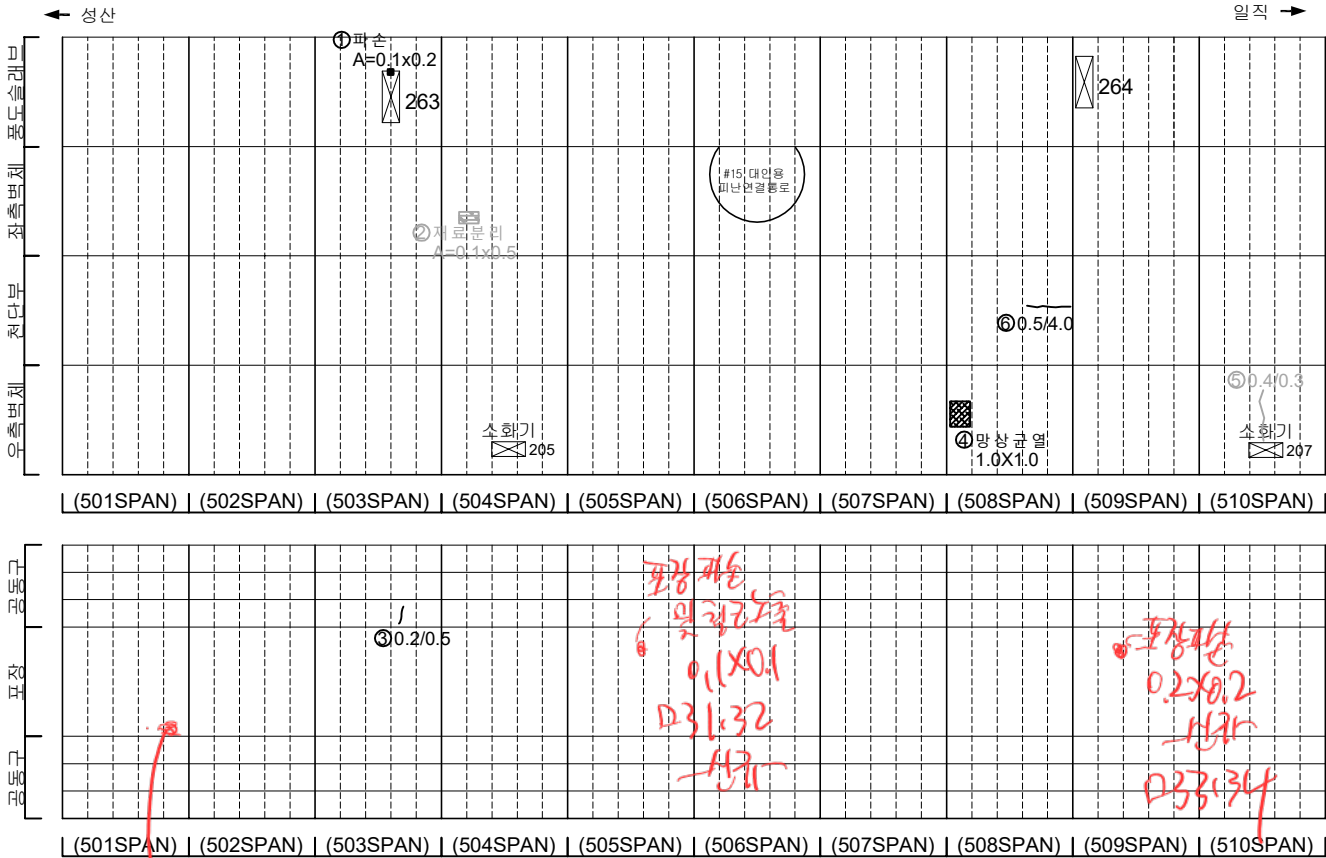
포장파손 1개소  
0.1x0.3

소화전205~207사이  
포장부 신축이음부 파손  
2개소

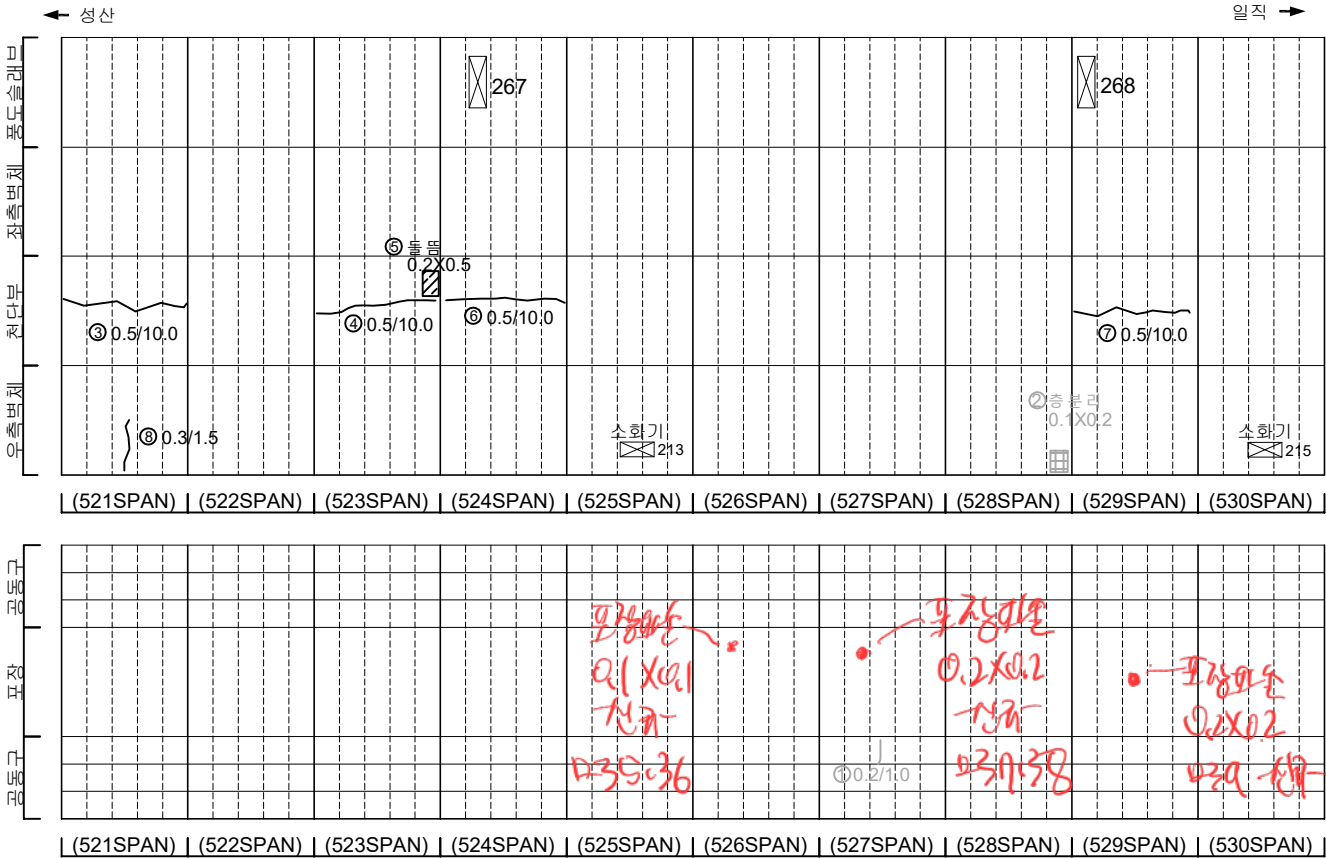
소화전213~215사이  
포장부 신축이음부 파손  
3개소

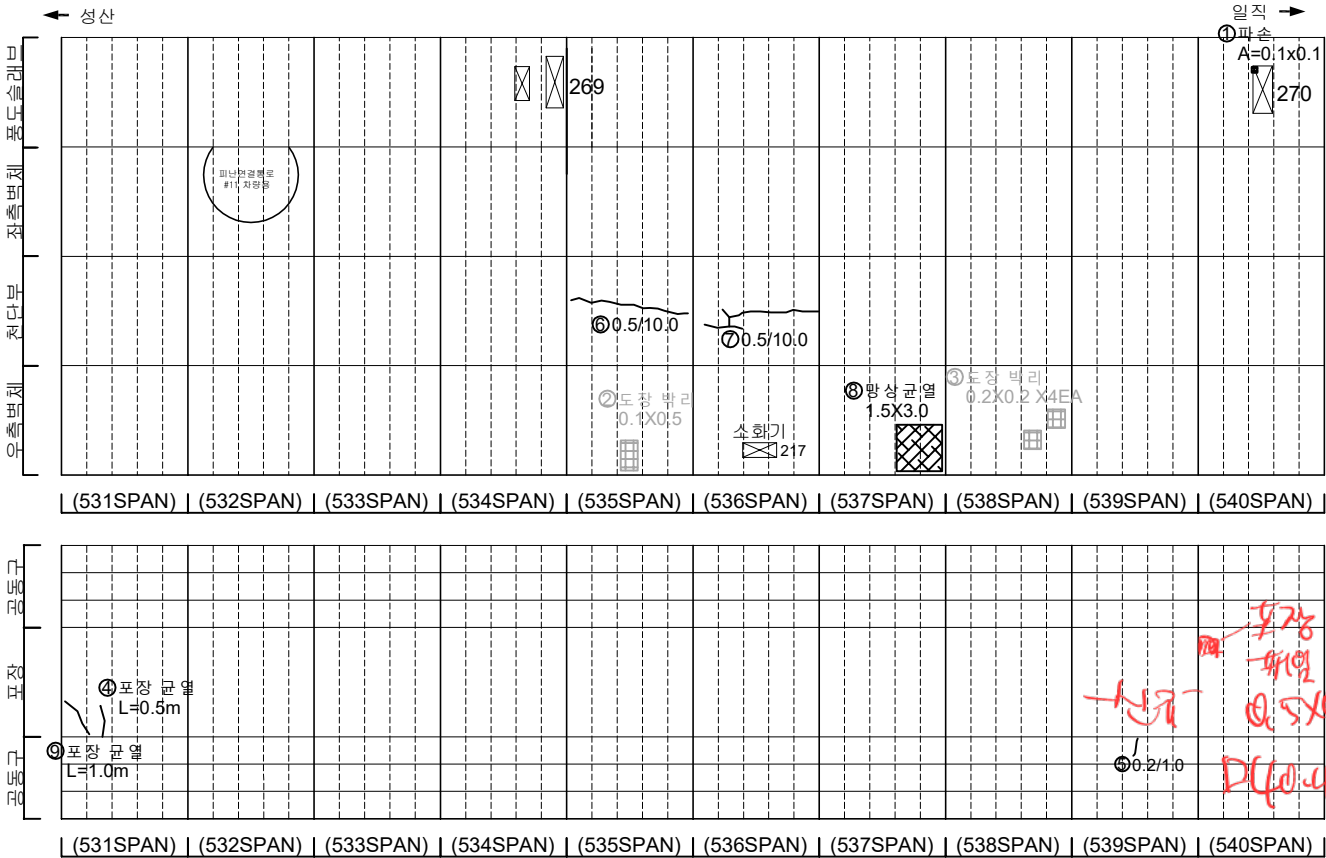
소화전217~219사이  
포장부 1차선 파손

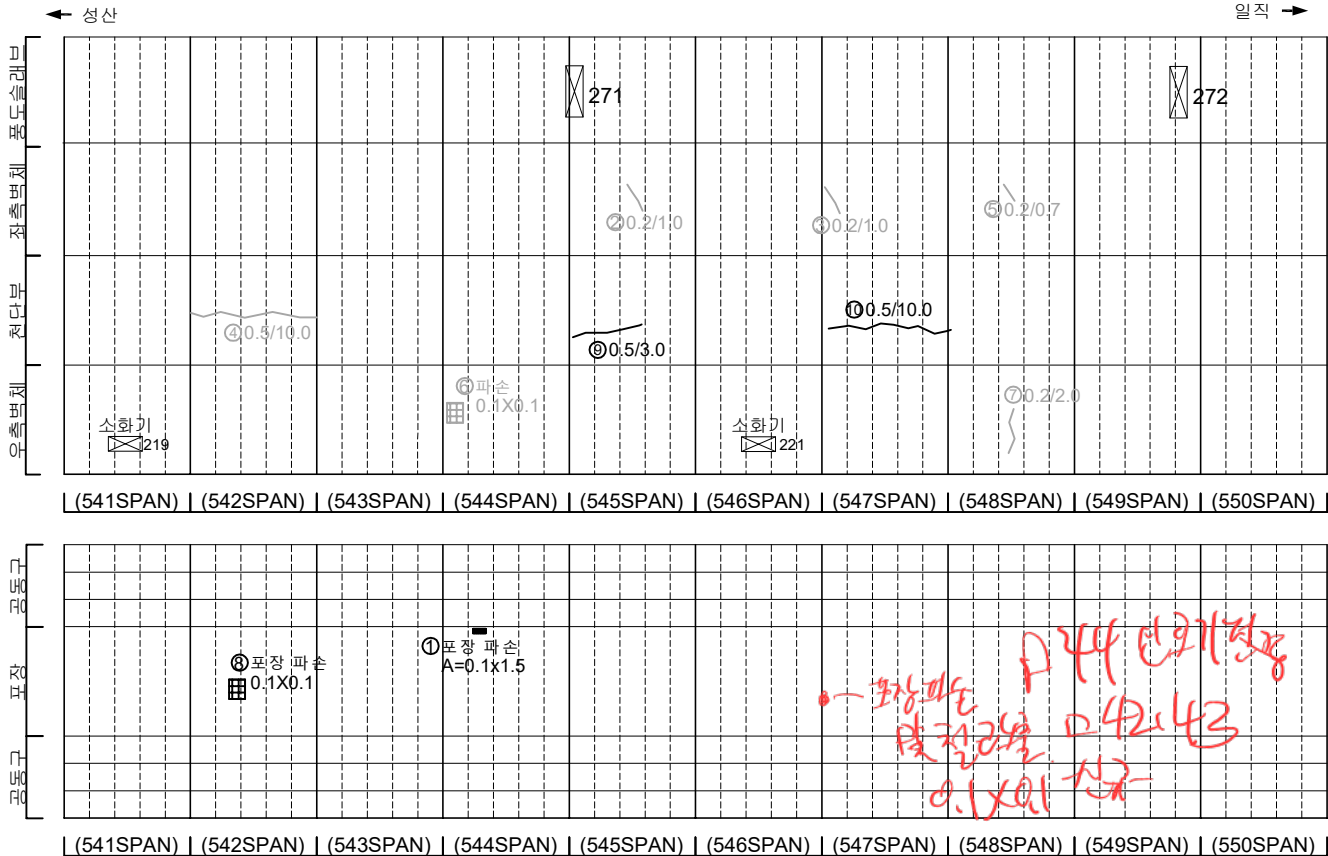
소화전221~223사이  
포장부 신축이음부 파손

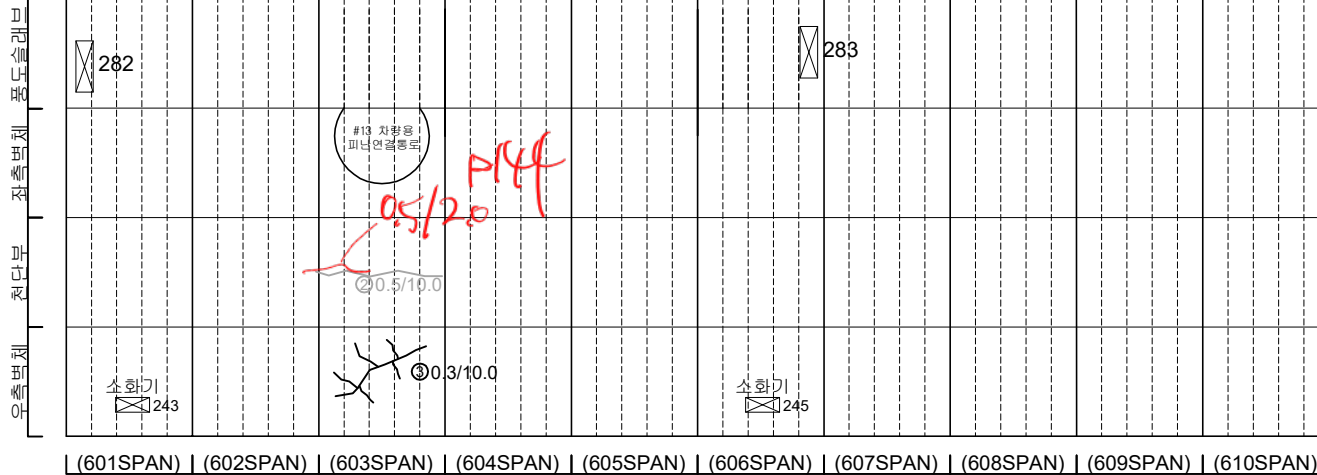
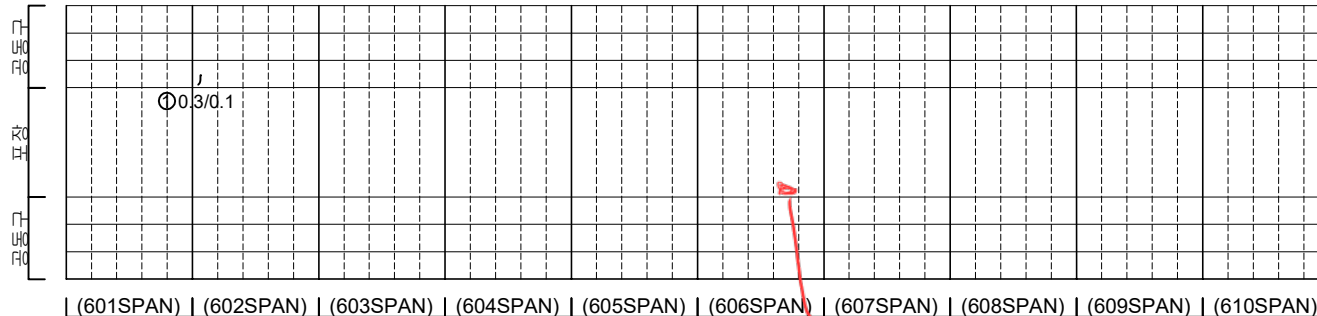
소화전 243~245사이  
포장부 1차선 파손소화전 245~247사이  
포장부 갓길 파손
