서부간선지하도로 정기 , 정밀안전점검 용역

외관조사망도  
( 서부간선지하도로 계단부)

서서울도시고속도로(주)

(주)명성엔지니어링

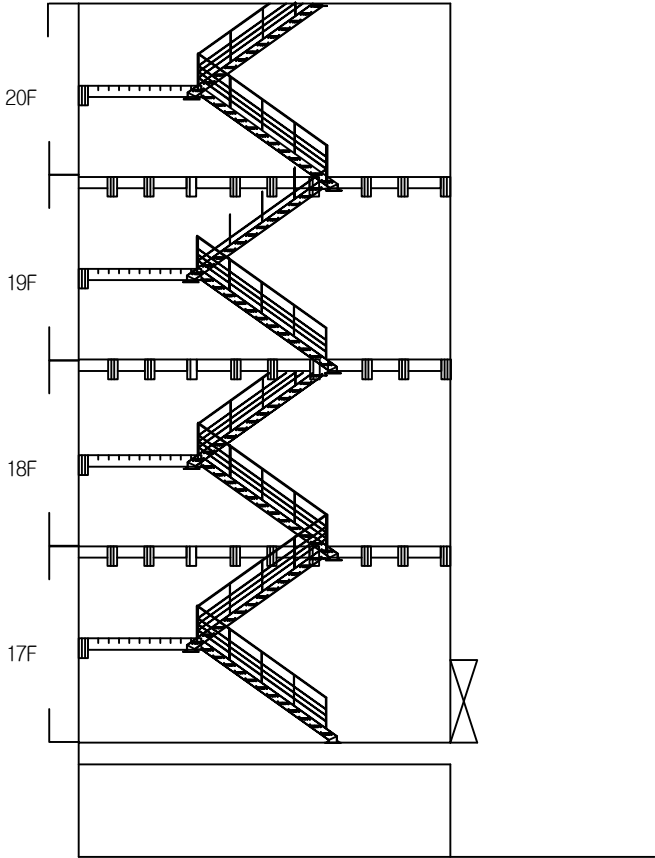
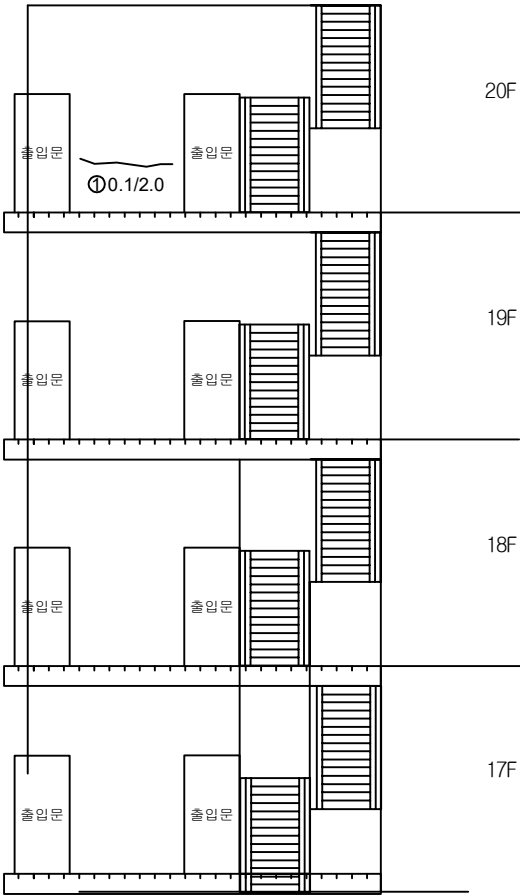
| 도 면 번호 | 04 |

| 번호 | 발생<br>년도 | 부재 | 손상내용 | 손상현황 | | | | | | | 비 고 |
|---|---|---|---|---|---|---|---|---|---|---|---|
| 1 | 2354 | 계단부 | 균열(폭0.1mm) | 0.1 | 2.0 | - | 2.00 | m | 1 | 2.00 | |

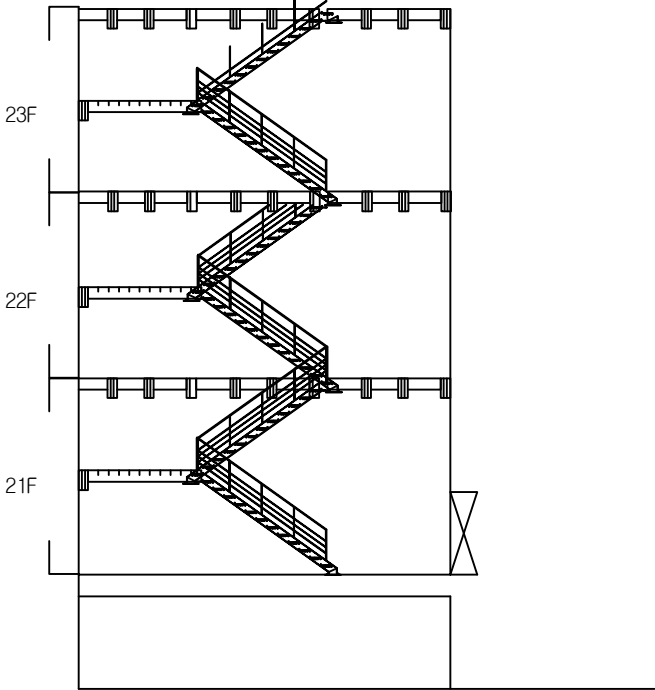
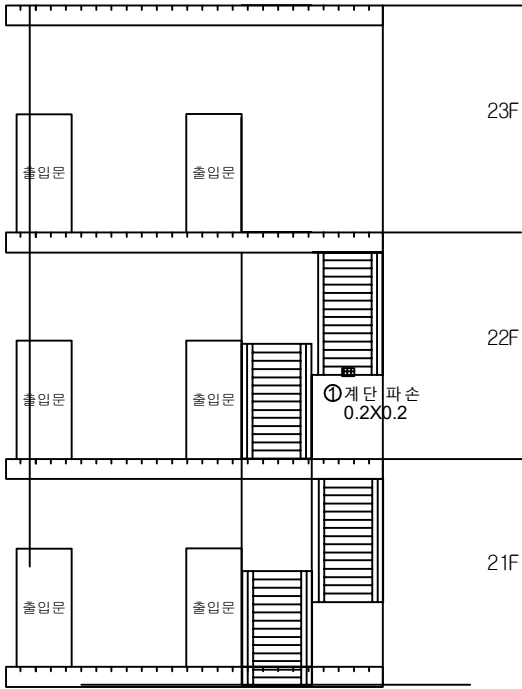
| | 철근노출 | 침 하 | 열 화 | 도 면 번호<br>05 |

| 번호 | 발생<br>년도 | 부재 | 손상내용 | 손상현황 | | | | | | | 비 고 |
|---|---|---|---|---|---|---|---|---|---|---|---|
| 1 | 2354 | 계단부 | 계단 파손 | - | 0.2 | 0.2 | 0.04 | m <sup>2</sup> | 1 | 0.04 | |

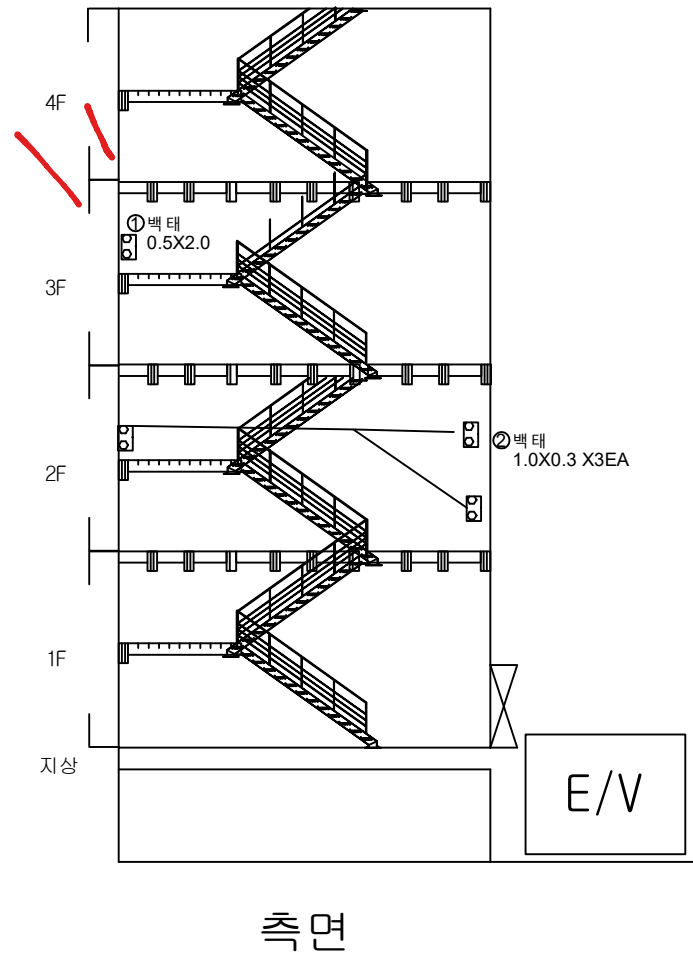
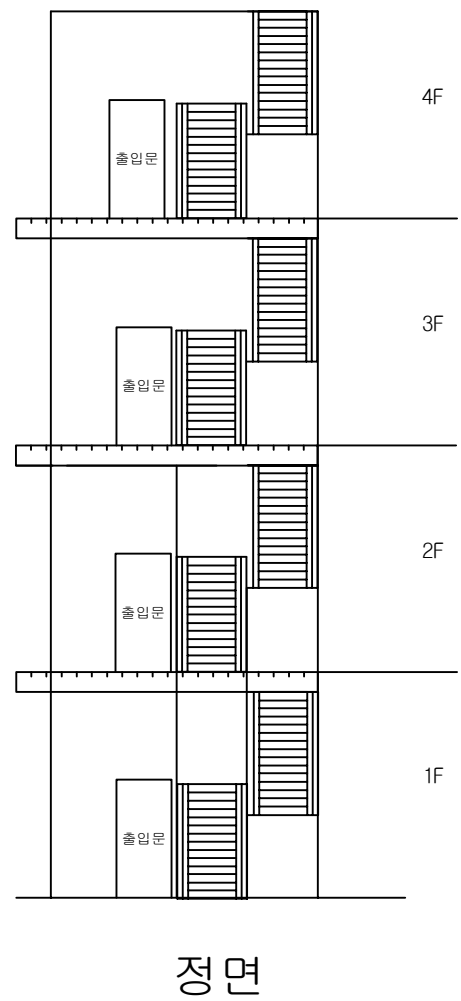
| 도면번호 | 07 |

| 번호 | 발생년도 | 부재 | 손상내용 | 손상현황 | | | | | | | 비고 |
|---|---|---|---|---|---|---|---|---|---|---|---|
| 1 | 23하 | 계단부 | 백태 | - | 0.5 | 2.0 | 1.00 | ㎡ | 1 | 1.00 | |
| 2 | 23하 | 계단부 | 백태 | - | 1.0 | 0.3 | 0.30 | ㎡ | 3 | 0.90 | |

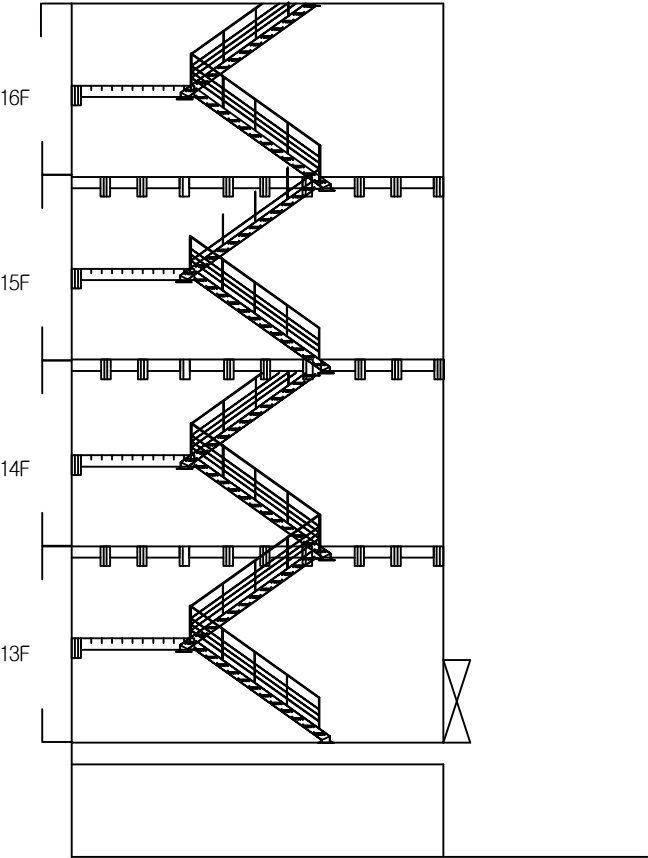
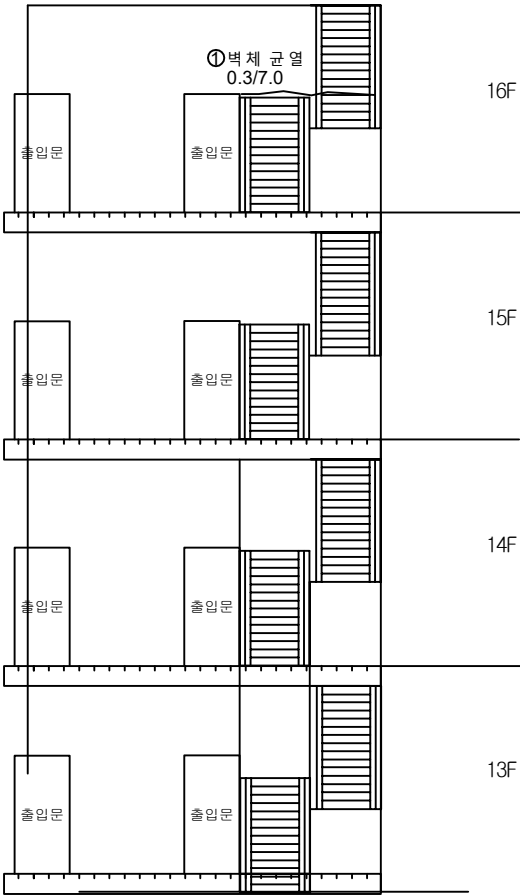
| | 철근노출 | 침 하 | 열 화 | 도 면 번호<br>16 |

| 번호 | 발생년도 | 부재 | 손상내용 | 손상현황 | | | | | | | 비고 |
|---|---|---|---|---|---|---|---|---|---|---|---|
| 1 | 2354 | 계단부 | 벽체 균열(폭0.3mm) | 0.3 | 7.0 | - | 7.00 | m | 1 | 7.00 | |
