서부간선지하도로 정기 , 정밀안전점검 용역

외관조사망도  
( 서부간선지하도로 계단부)

서서울도시고속도로(주)

(주)명성엔지니어링

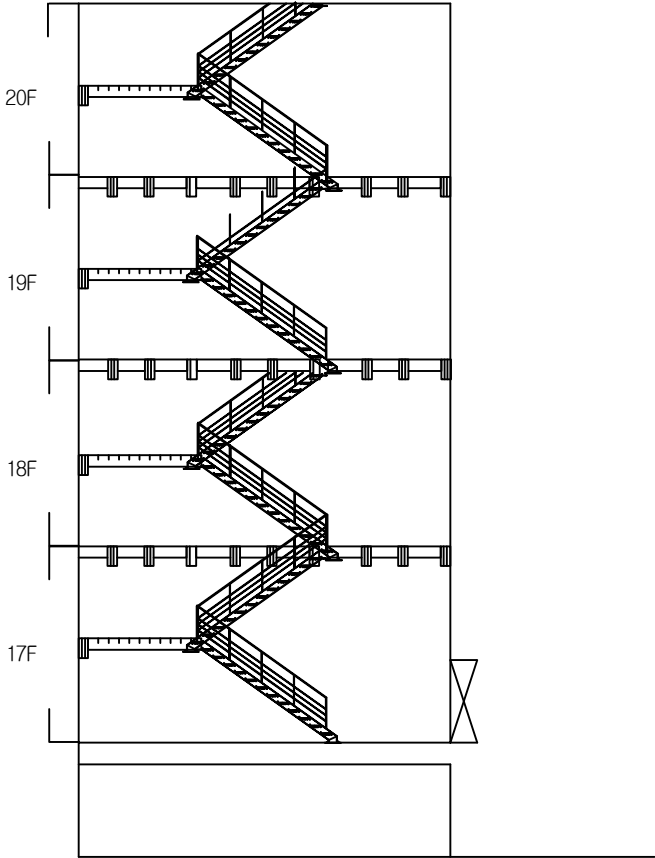
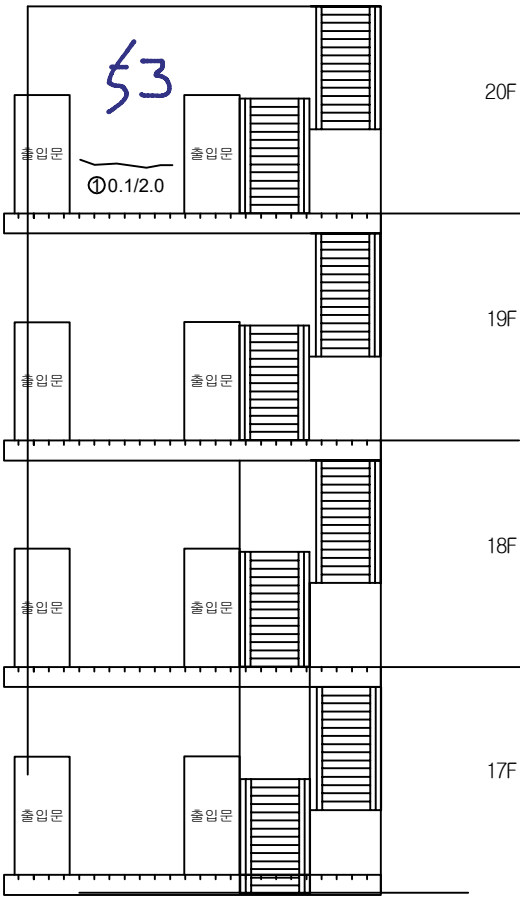
| 도면번호 | 05 |

| 번호 | 발생년도 | 부재 | 손상내용 | 손상현황 | | | | | | | 비고 |
|---|---|---|---|---|---|---|---|---|---|---|---|
| 1 | 2354 | 계단부 | 균열(폭0.1mm) | 0.1 | 2.0 | - | 2.00 | m | 1 | 2.00 | |

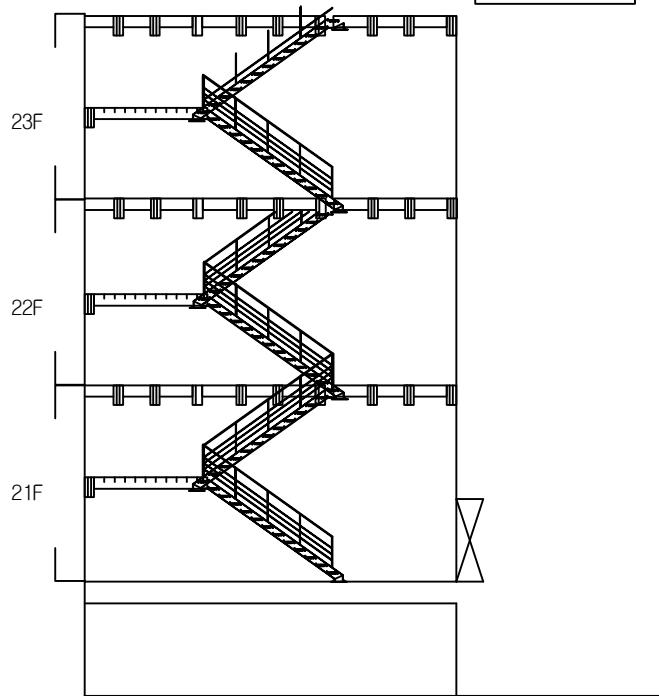
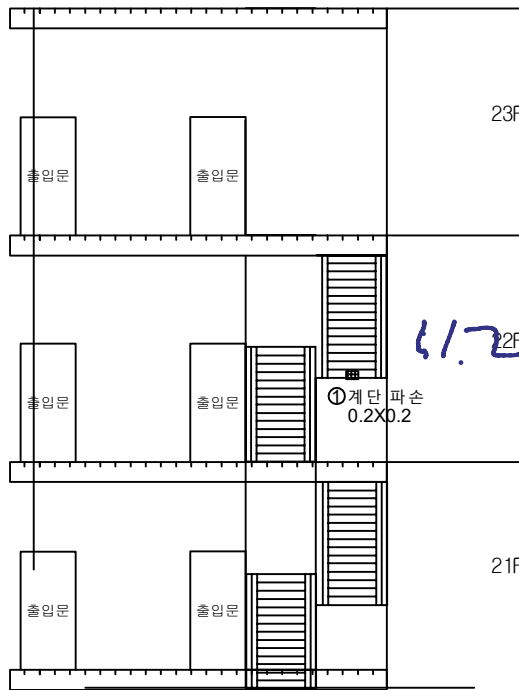
| 번호 | 발생년도 | 부재 | 손상내용 | 손상현황 | | | | | | | 비고 |
|---|---|---|---|---|---|---|---|---|---|---|---|
| 1 | 23하 | 계단부 | 계단 파손 | - | 0.2 | 0.2 | 0.04 | m <sup>2</sup> | 1 | 0.04 | |

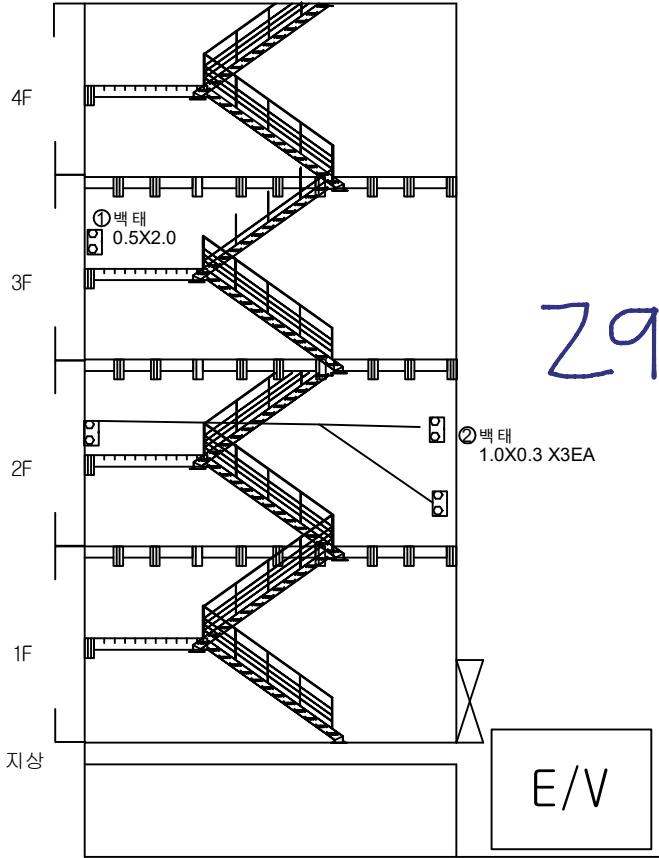
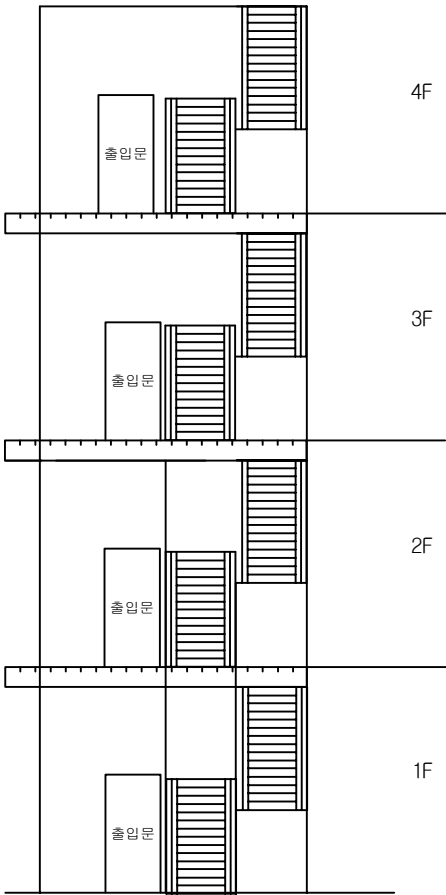
| | 철근노출 | 침하 | 열화 | 도면번호<br>08 |

| 번호 | 발생<br>년도 | 부재 | 손상내용 | 손상현황 | | | | | | | 비고 |
|---|---|---|---|---|---|---|---|---|---|---|---|
| 1 | 23하 | 계단부 | 백태 | - | 0.5 | 2.0 | 1.00 | m <sup>2</sup> | 1 | 1.00 | |
| 2 | 23하 | 계단부 | 백태 | - | 1.0 | 0.3 | 0.30 | m <sup>2</sup> | 3 | 0.90 | |

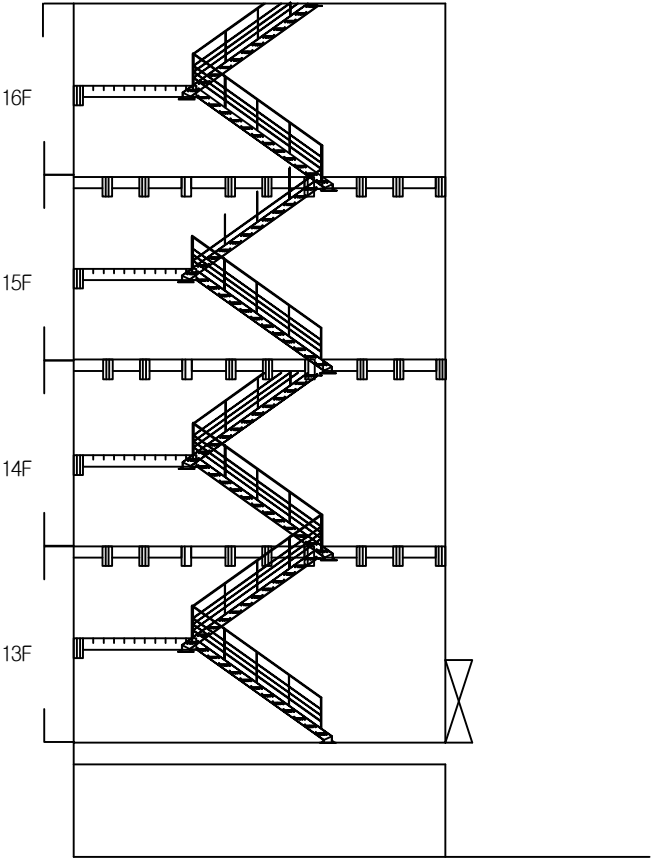
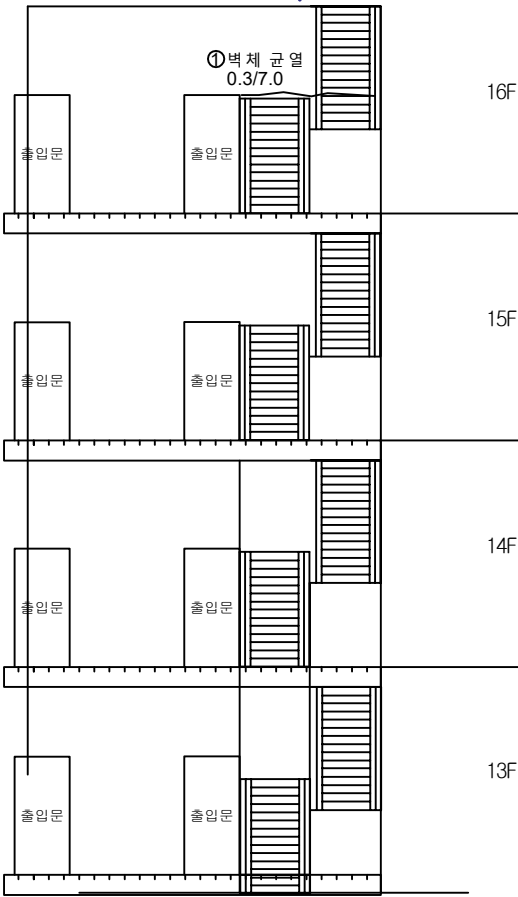
| 번호 | 발생년도 | 부재 | 손상내용 | 손상현황 | | | | | | | 비고 |
|---|---|---|---|---|---|---|---|---|---|---|---|
| 1 | 2354 | 계단부 | 벽체 균열(폭0.3mm) | 0.3 | 7.0 | - | 7.00 | m | 1 | 7.00 | |
