신월여의지하도로 안전점검(정기,정밀)용역  
(정밀안전점검)

외관조사망도  
신월여의지하도로(여의도방향)

서울터널주식회사

(주)명성엔지니어링

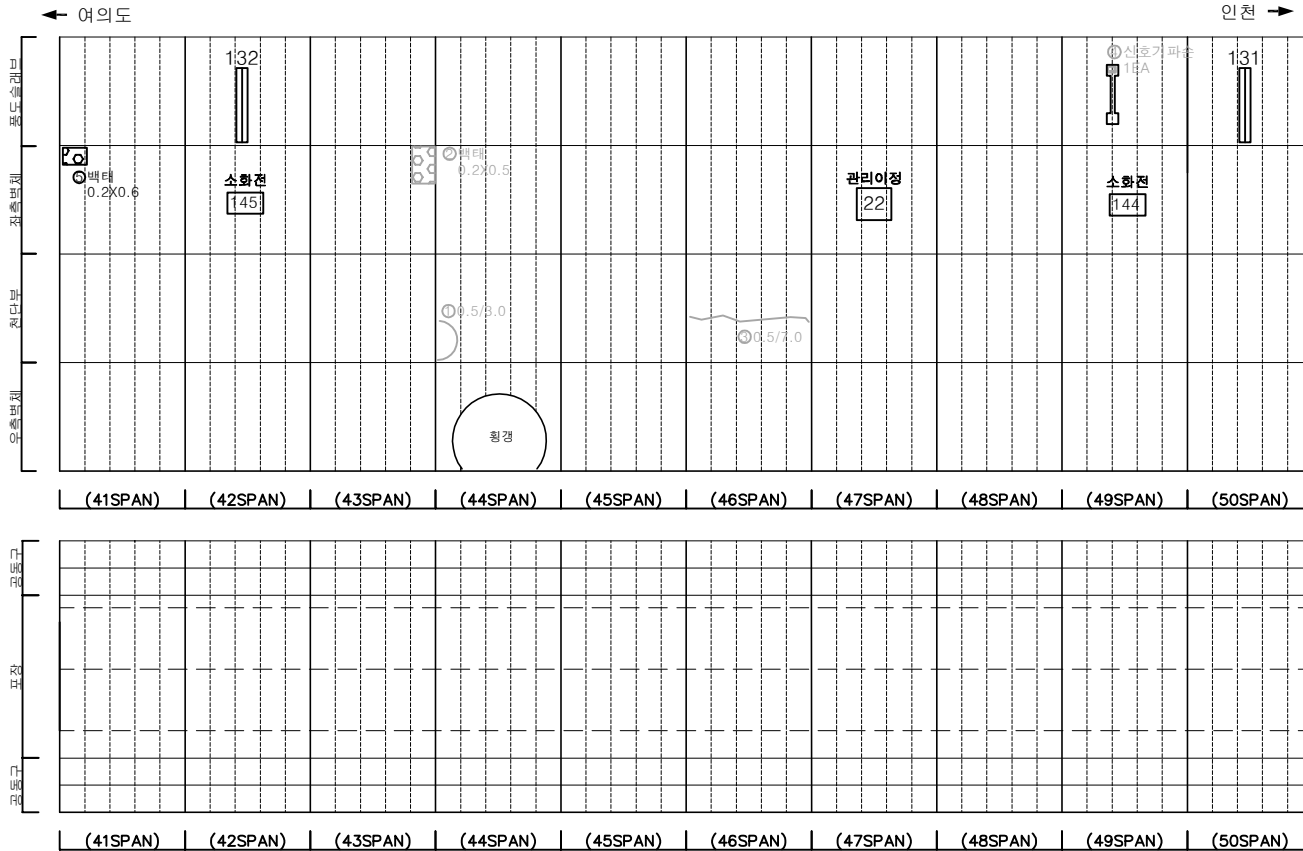
ID : 신월여의지하도로-여의도방향 (NATM 41~50구간)

| 번호 | 발생년도 | 부재 | 위치 | 손상내용 | 손상현황 | | | | | | 비고 |
|---|---|---|---|---|---|---|---|---|---|---|---|
| 1 | 24상 | 피난연락처 | S 062 | 누수(물어짐) | - | - | - | EA | 1 | 1.00 | |
| 2 | 24상 | 측벽부 | S 065 | 누수(스며있음) | - | - | - | EA | 1 | 1.00 | |
