신월여의지하도로 안전점검(정기,정밀)용역  
(정밀안전점검)

외관조사망도  
신월여의지하도로(여의도방향)

서울터널주식회사

(주)명성엔지니어링

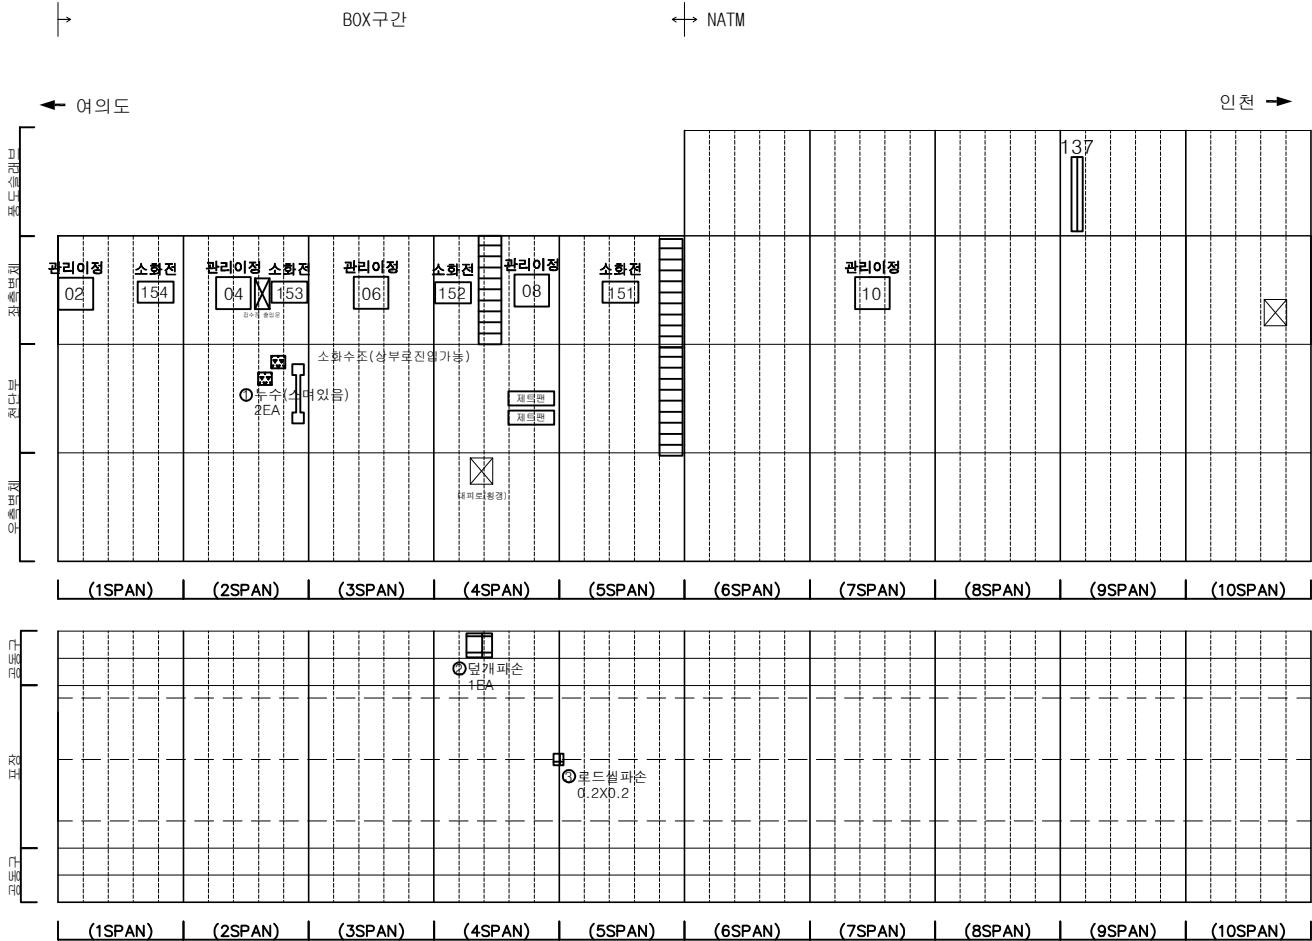
| 번호 | 발생년도 | 부재 | 위치 | 손상내용 | 손상현황 | | | | | | 비고 |
|---|---|---|---|---|---|---|---|---|---|---|---|
| 1 | 22상 | 천단부 | S 002 | 누수(스며있음) | - | - | - | EA | 2 | 2.00 | |
| 2 | 22하 | 공동구 | S 004 | 공동구 덮개파손 | - | - | - | EA | 1 | 1.00 | |
| 3 | 24상 | 포장부 | S 005 | 로드윙파손 | - | 0.2 | 0.2 | m | 1 | 0.04 | |

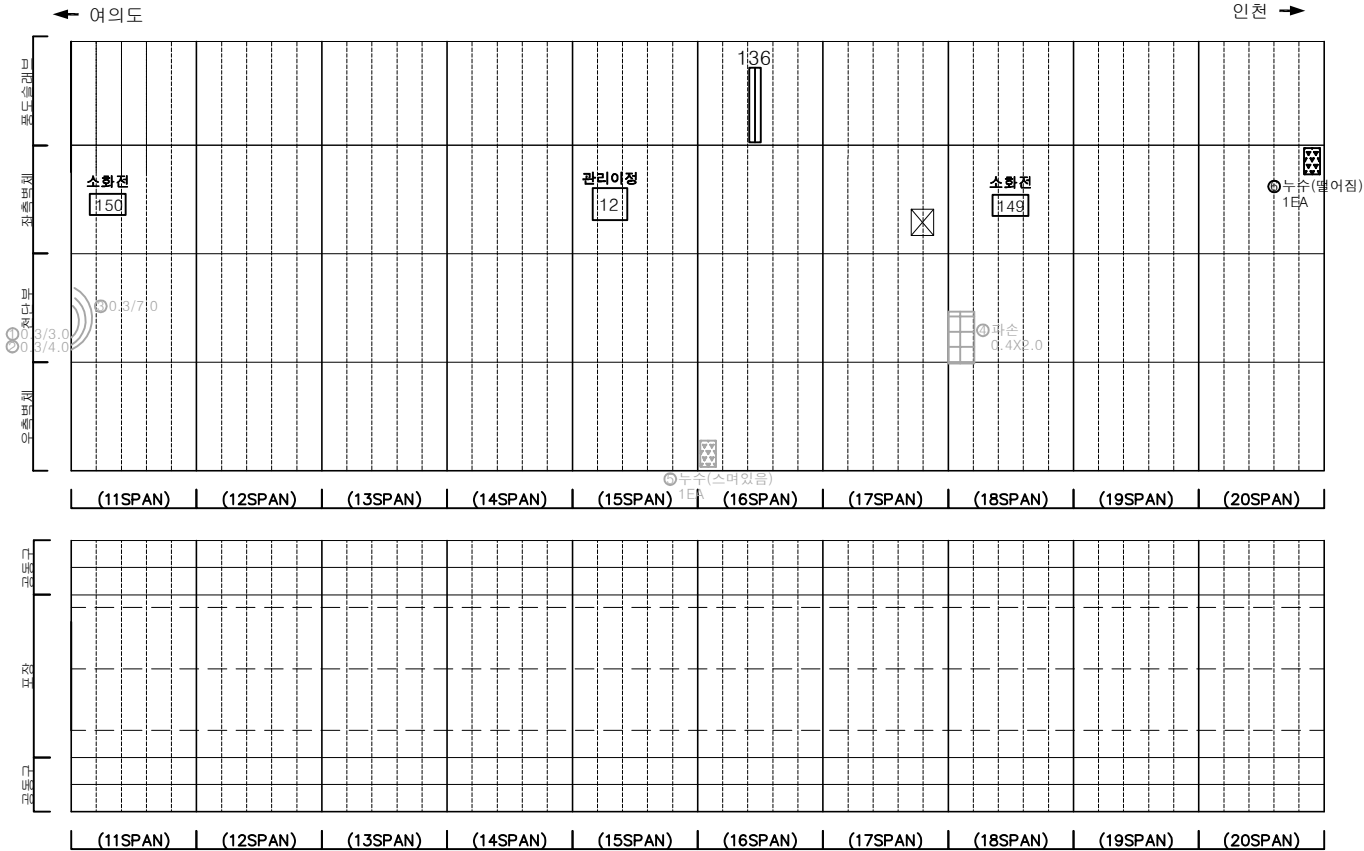
| 번호 | 발생년도 | 부재 | 위치 | 손상내용 | 손상현황 | | | | | | 비고 |
|---|---|---|---|---|---|---|---|---|---|---|---|
| 1 | 22상 | 천단부 | S 011 | 균열(폭0.3mm이상) | 0.3 | 3.0 | - | m | 1 | 3.00 | 23'상 보수 |
| 2 | 22상 | 천단부 | S 011 | 균열(폭0.3mm이상) | 0.3 | 4.0 | - | m | 1 | 4.00 | 23'상 보수 |
| 3 | 22상 | 천단부 | S 011 | 균열(폭0.3mm이상) | 0.3 | 7.0 | - | m | 1 | 7.00 | 23'상 보수 |
| 5 | 22상 | 측벽부 | S 016 | 누수(스며있음) | - | - | - | EA | 1 | 1.00 | 23'상 보수 |
| 6 | 22하 | 측벽부 | S 020 | 누수(떨어짐) | - | - | - | EA | 1 | 1.00 | |

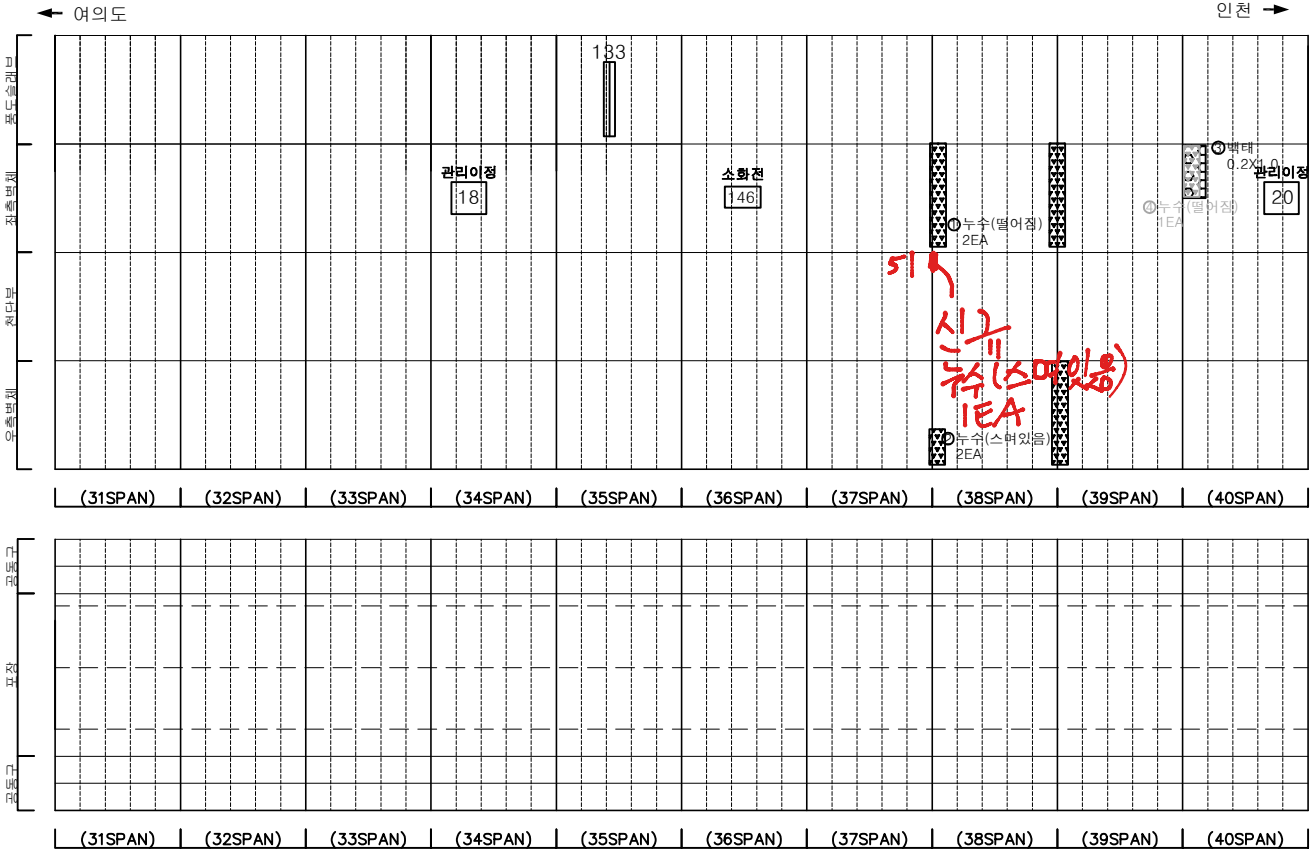
| 번호 | 발생<br>년도 | 부재 | 위치 | 손상내용 | 손상현황 | | | | | | 비고 |
|---|---|---|---|---|---|---|---|---|---|---|---|
| 1 | 22하 | 측벽부 | S 038 | 누수(발어짐) | - | - | - | EA | 2 | 2.00 | |
| 2 | 22하 | 측벽부 | S 038 | 누수(스며있음) | - | - | - | EA | 2 | 2.00 | |
| 4 | 23하 | 측벽부 | S 040 | 누수(발어짐) | - | - | - | EA | 1 | 1.00 | 24' 상 보수 |

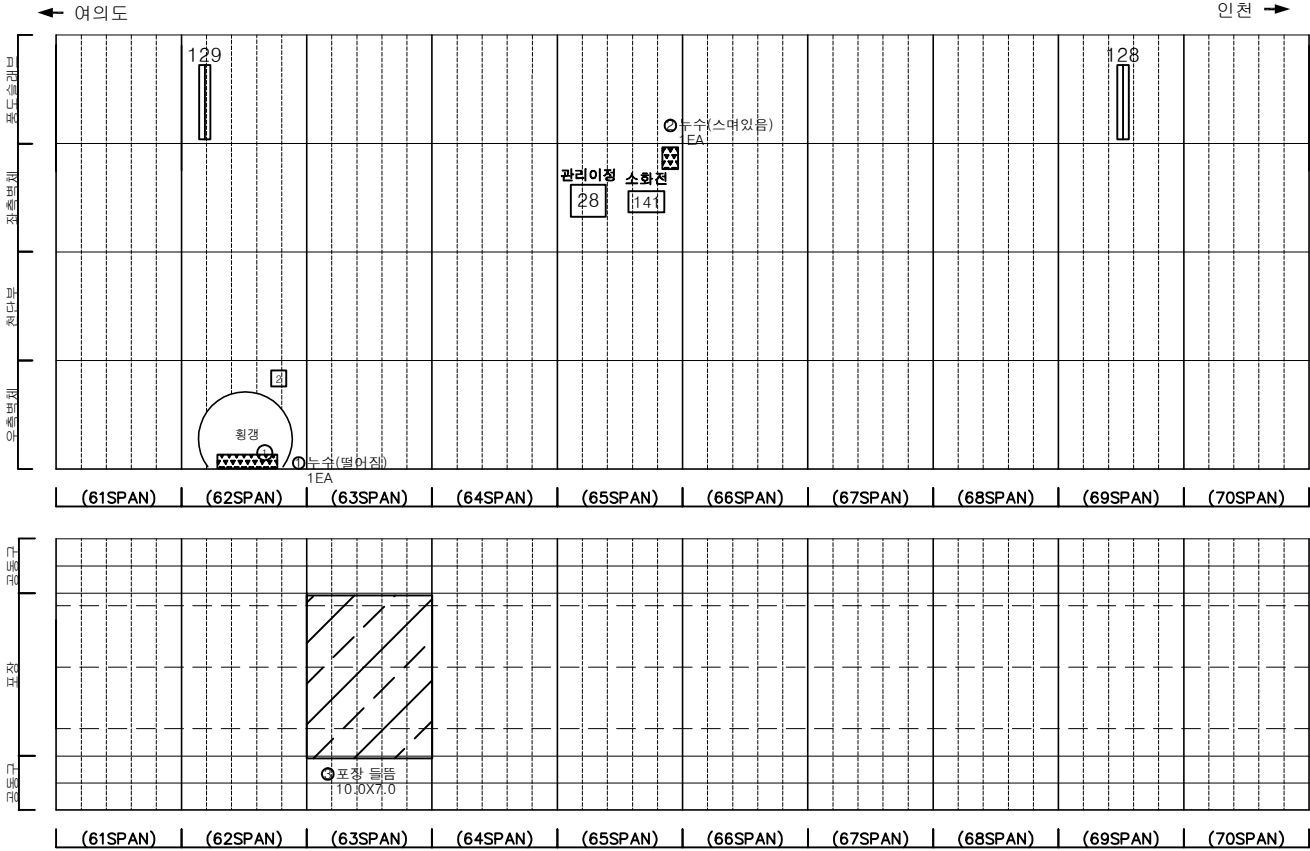
| 번호 | 발생년도 | 부재 | 위치 | 손상내용 | 손상현황 | | | | | | 비고 |
|---|---|---|---|---|---|---|---|---|---|---|---|
| 1 | 24상 | 피난연락처 | S 062 | 누수(물어짐) | - | - | - | EA | 1 | 1.00 | |
| 2 | 24상 | 측벽부 | S 065 | 누수(스며있음) | - | - | - | EA | 1 | 1.00 | |

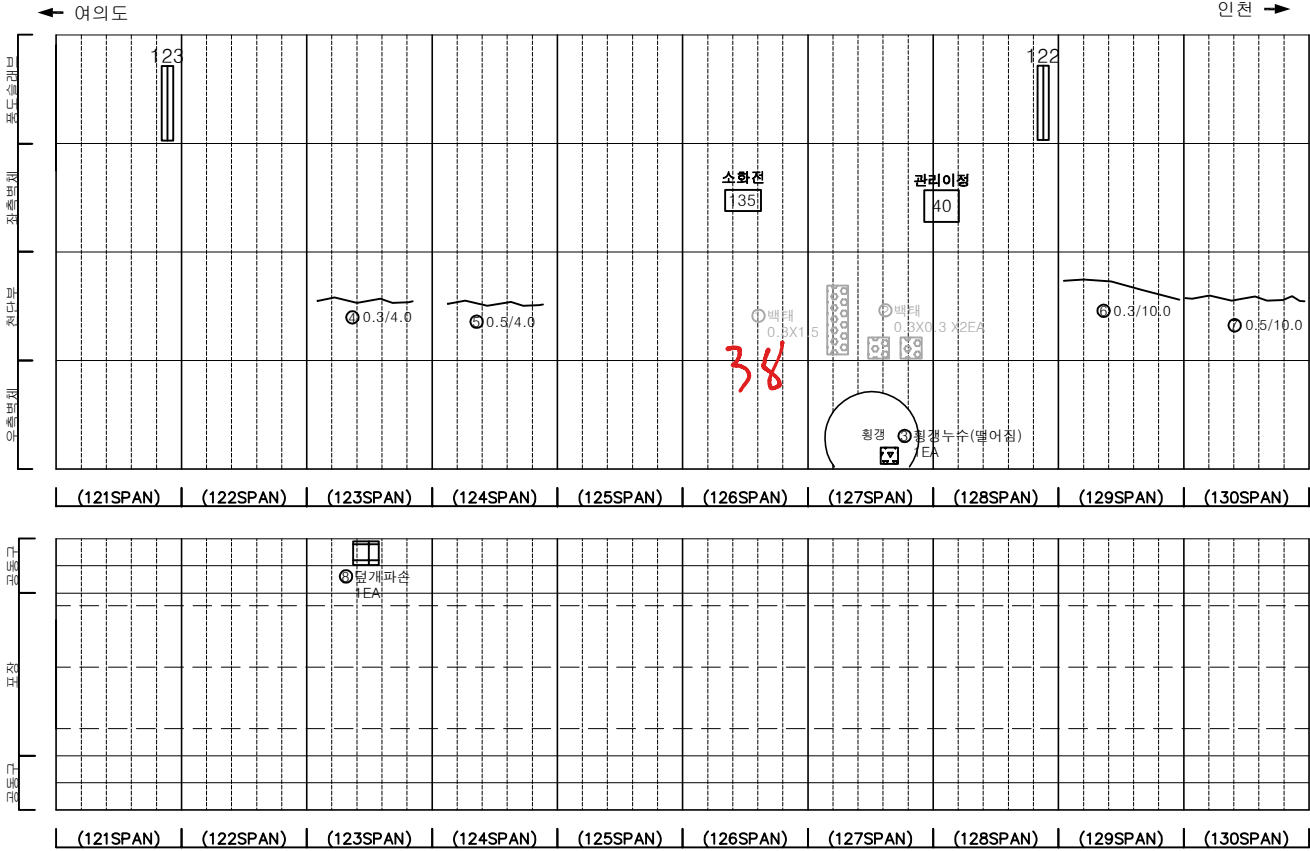
| 번호 | 발생년도 | 부재 | 위치 | 손상내용 | 손상현황 | | | | | | 비고 |
|---|---|---|---|---|---|---|---|---|---|---|---|
| 3 | 22상 | 피난연락통 | S 127 | 누수(떨어짐) | - | - | - | EA | 1 | 1.00 | |
| 4 | 23상 | 천단부 | S 129 | 균열(폭0.3mm이상) | 0.3 | 4.0 | - | m | 1 | 4.00 | |
| 5 | 23상 | 천단부 | S 124 | 균열(폭0.3mm이상) | 0.5 | 4.0 | - | m | 1 | 4.00 | |
| 6 | 23상 | 천단부 | S 129 | 균열(폭0.3mm이상) | 0.3 | 10.0 | - | m | 1 | 10.00 | |
| 7 | 23상 | 천단부 | S 130 | 균열(폭0.3mm이상) | 0.5 | 10.0 | - | m | 1 | 10.00 | |

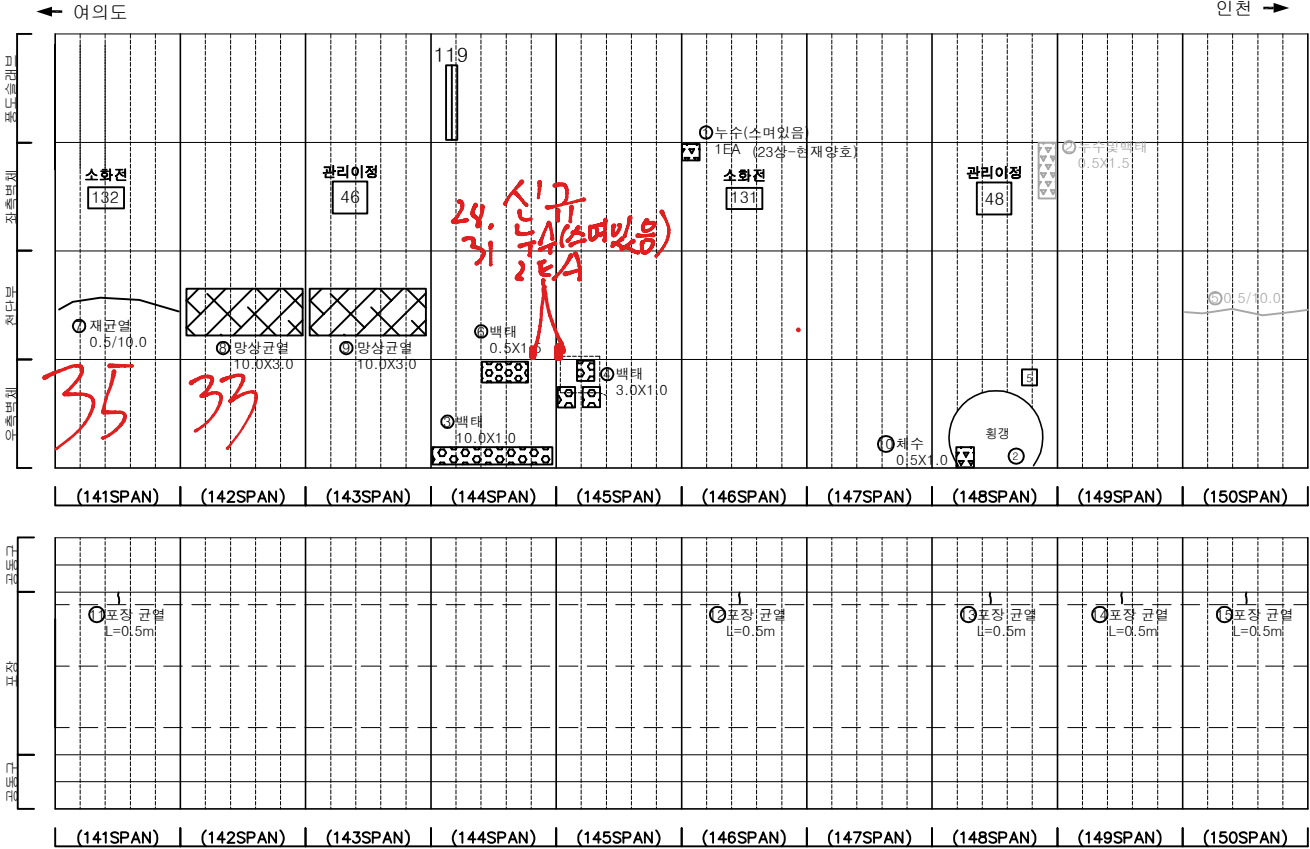
| 번호 | 발생년도 | 부재 | 위치 | 손상내용 | 손상현황 | | | | | | 비고 |
|---|---|---|---|---|---|---|---|---|---|---|---|
| 1 | 22상 | 측벽부 | S 146 | 누수(스며있음) | - | - | - | EA | 1 | 1.00 | |
| 2 | 22상 | 측벽부 | S 148 | 누수(스며있음) | - | 0.5 | 1.5 | m | 1 | 0.75 | 23'상 보수 |
| 5 | 22상 | 천단부 | S 150 | 균열(폭0.3mm이상) | 0.5 | 10.0 | - | m | 1 | 10.00 | 23'상 보수 |
| 7 | 23상 | 천단부 | S 141 | 재균열(폭0.3mm이상) | 0.5 | 10.0 | - | m | 1 | 10.00 | |
| 8 | 24상 | 천단부 | S 142 | 망상균열 | - | 10.0 | 3.0 | m | 1 | 30.00 | |
| 9 | 24상 | 천단부 | S 143 | 망상균열 | - | 10.0 | 3.0 | m | 1 | 30.00 | |
| 10 | 24상 | 천단부 | S 148 | 누수 | - | 0.5 | 1.0 | m | 1 | 0.50 | |
| 11 | 24상 | 포장부 | S 141 | 포장 균열 | - | 0.5 | - | m | 1 | 0.50 | |
| 12 | 24상 | 포장부 | S 146 | 포장 균열 | - | 0.5 | - | m | 1 | 0.50 | |
| 13 | 24상 | 포장부 | S 148 | 포장 균열 | - | 0.5 | - | m | 1 | 0.50 | |
| 14 | 24상 | 포장부 | S 149 | 포장 균열 | - | 0.5 | - | m | 1 | 0.50 | |
| 15 | 24상 | 포장부 | S 150 | 포장 균열 | - | 0.5 | - | m | 1 | 0.50 | |

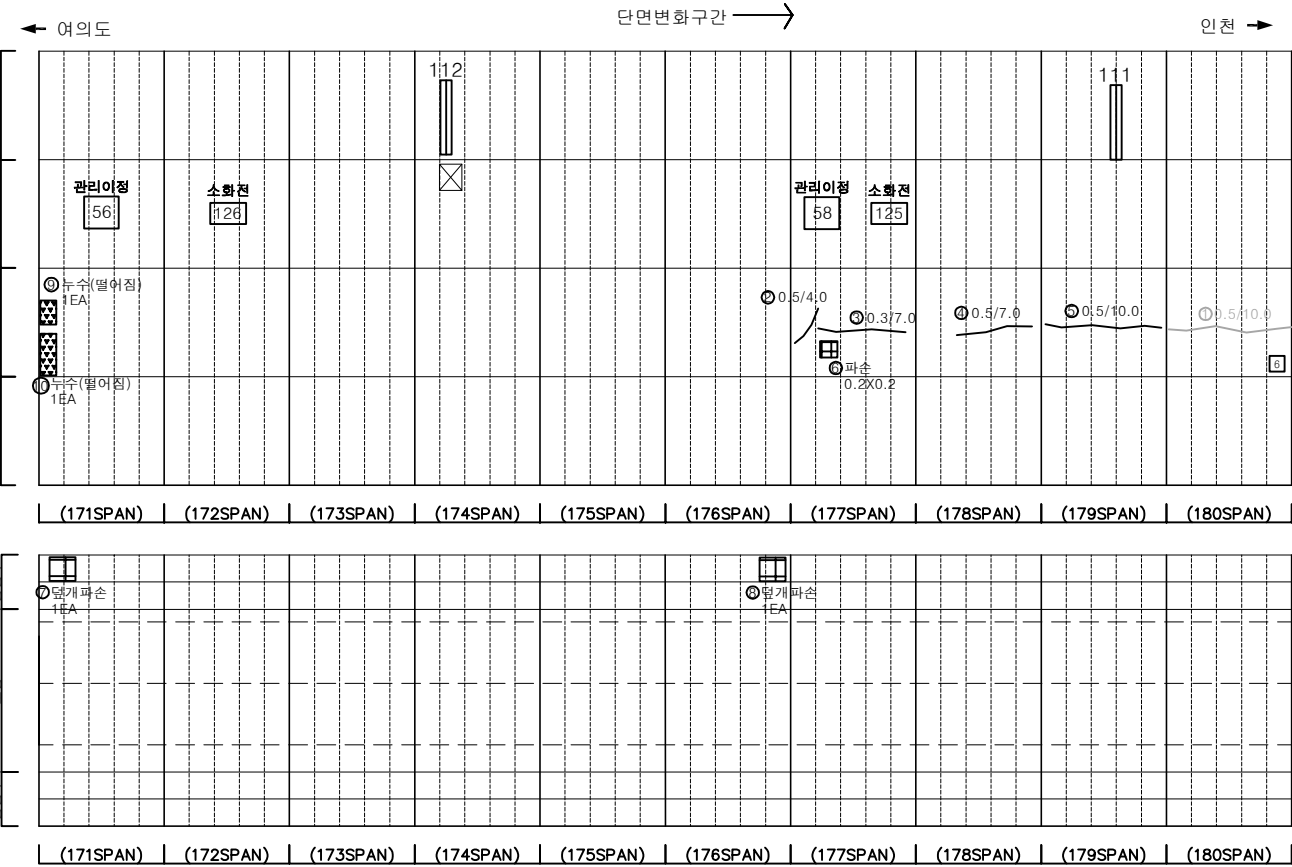
| 번호 | 발생년도 | 부재 | 위치 | 손상내용 | 손상현황 | | | | | | 비고 |
|---|---|---|---|---|---|---|---|---|---|---|---|
| 1 | 22상 | 천단부 | S 180 | 균열(폭0.3mm이상) | 0.5 | 10.0 | - | m | 1 | 10.00 | 23'상 보수 |
| 2 | 23상 | 천단부 | S 177 | 균열(폭0.3mm이상) | 0.5 | 4.0 | - | m | 1 | 4.00 | |
| 3 | 23상 | 천단부 | S 177 | 균열(폭0.3mm이상) | 0.3 | 7.0 | - | m | 1 | 7.00 | |
| 4 | 23상 | 천단부 | S 176 | 균열(폭0.3mm이상) | 0.5 | 7.0 | - | m | 1 | 7.00 | |
| 5 | 23상 | 천단부 | S 179 | 균열(폭0.3mm이상) | 0.5 | 10.0 | - | m | 1 | 10.00 | |
| 9 | 24상 | 천단부 | S 171 | 누수(물어짐) | - | - | - | EA | 1 | 1.00 | |
| 10 | 24상 | 천단부 | S 171 | 누수(물어짐) | - | - | - | EA | 1 | 1.00 | |

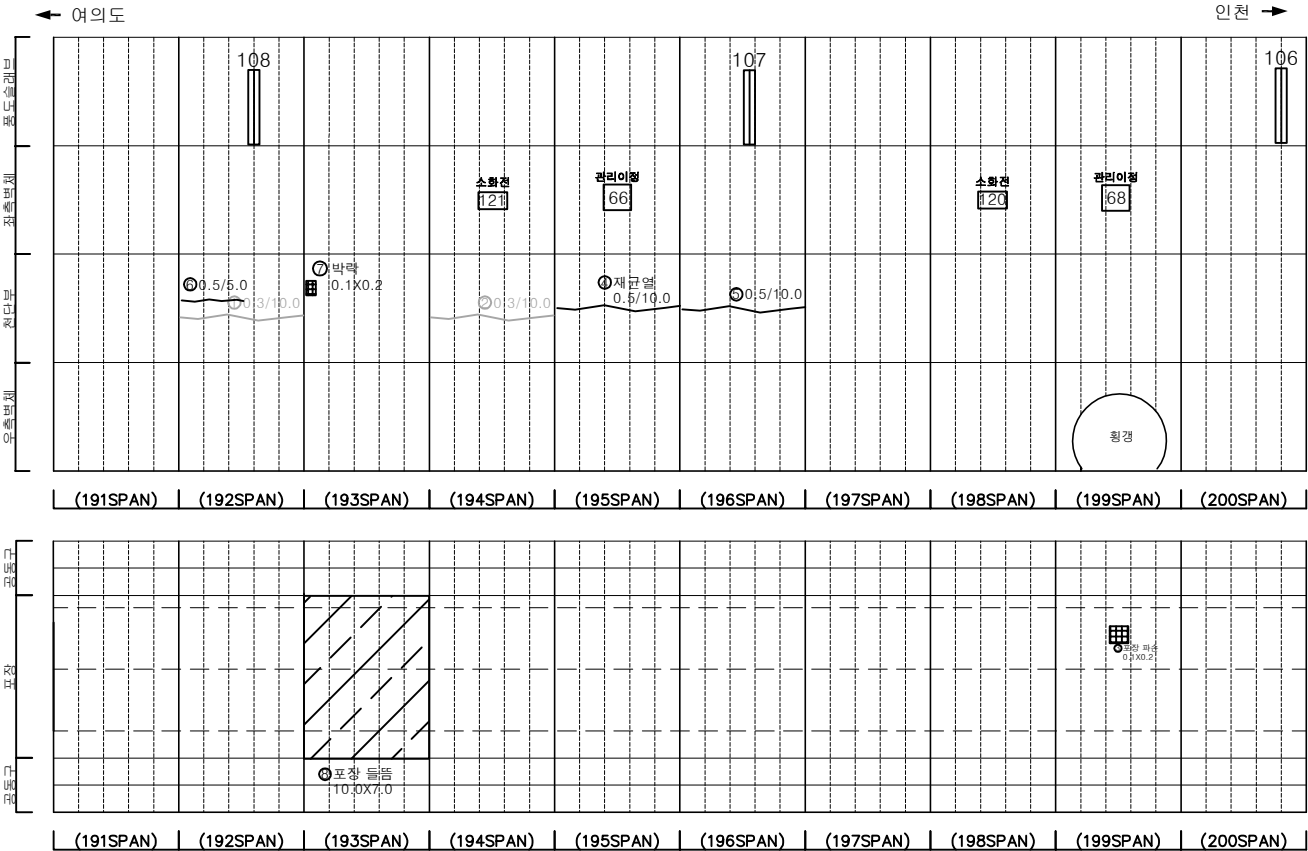
| 번호 | 발생년도 | 부재 | 위치 | 손상내용 | 손상현황 | | | | | | 비고 |
|---|---|---|---|---|---|---|---|---|---|---|---|
| 1 | 22상 | 천단부 | S 192 | 균열(폭0.3mm이상) | 0.3 | 10.0 | - | m | 1 | 10.00 | 23'상 보수 |
| 2 | 22상 | 천단부 | S 194 | 균열(폭0.3mm이상) | 0.3 | 10.0 | - | m | 1 | 10.00 | 23'상 보수 |
| 4 | 23상 | 천단부 | S 195 | 재균열(폭0.3mm이상) | 0.5 | 10.0 | - | m | 1 | 10.00 | |
| 5 | 23상 | 천단부 | S 196 | 균열(폭0.3mm이상) | 0.5 | 10.0 | - | m | 1 | 10.00 | |
| 6 | 23하 | 천단부 | S 192 | 균열(폭0.3mm이상) | 0.5 | 5.0 | - | m | 1 | 5.00 | |

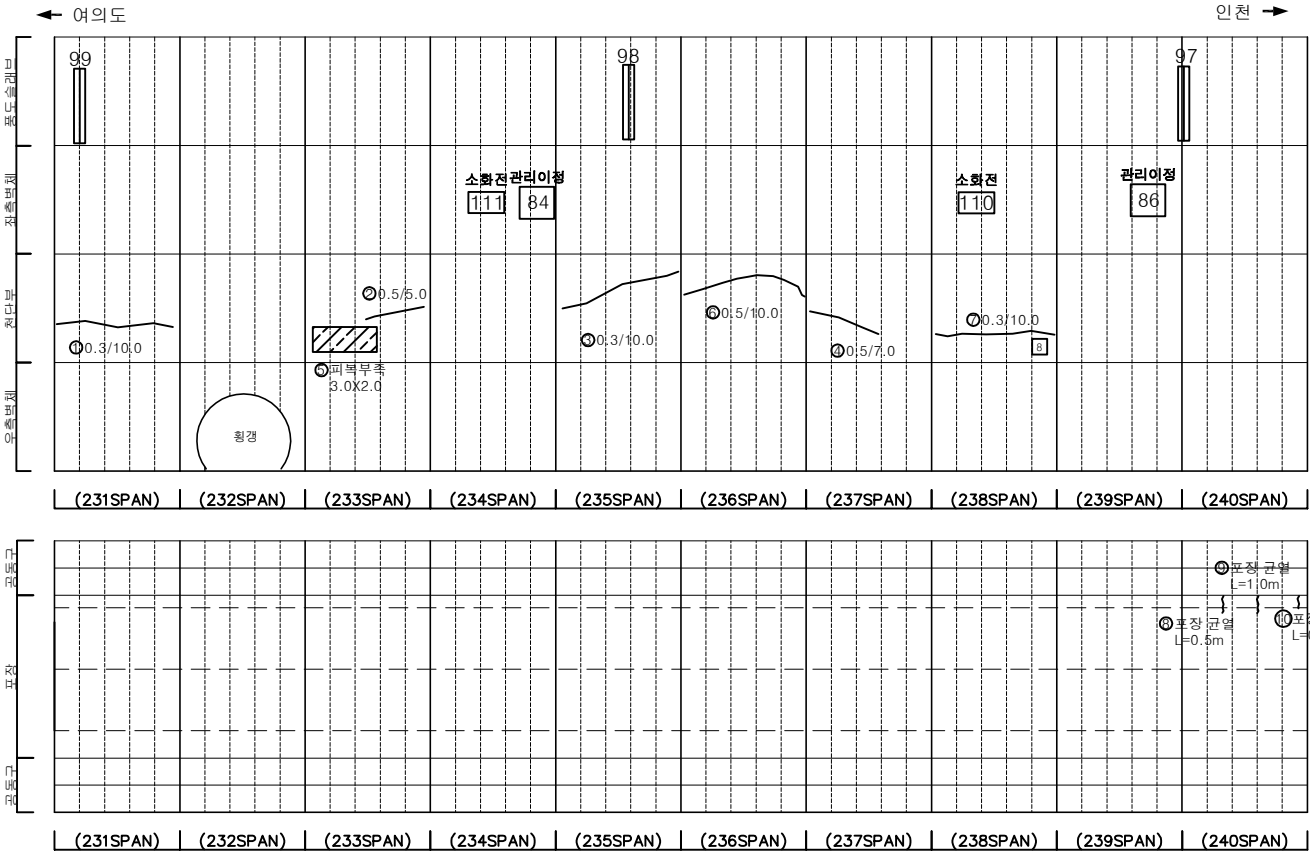
| 번호 | 발생년도 | 부재 | 위치 | 손상내용 | 손상현황 | | | | | | 비고 |
|---|---|---|---|---|---|---|---|---|---|---|---|
| 1 | 23상 | 천단부 | S 231 | 균열(폭0.3mm이상) | 0.3 | 10.0 | - | m | 1 | 10.00 | |
| 2 | 23상 | 천단부 | S 233 | 균열(폭0.3mm이상) | 0.5 | 5.0 | - | m | 1 | 5.00 | |
| 3 | 23상 | 천단부 | S 235 | 균열(폭0.3mm이상) | 0.3 | 10.0 | - | m | 1 | 10.00 | |
| 4 | 23상 | 천단부 | S 237 | 균열(폭0.3mm이상) | 0.5 | 7.0 | - | m | 1 | 7.00 | |
| 6 | 23하 | 천단부 | S 236 | 균열(폭0.3mm이상) | 0.5 | 10.0 | - | m | 1 | 10.00 | |
| 7 | 23하 | 천단부 | S 238 | 균열(폭0.3mm이상) | 0.3 | 10.0 | - | m | 1 | 10.00 | |
| 8 | 24상 | 포장부 | S 240 | 포장 균열 | - | 0.5 | - | m | 1 | 0.50 | |
| 9 | 24상 | 포장부 | S 240 | 포장 균열 | - | 1.0 | - | m | 1 | 1.00 | |
| 10 | 24상 | 포장부 | S 240 | 포장 균열 | - | 0.5 | - | m | 1 | 0.50 | |

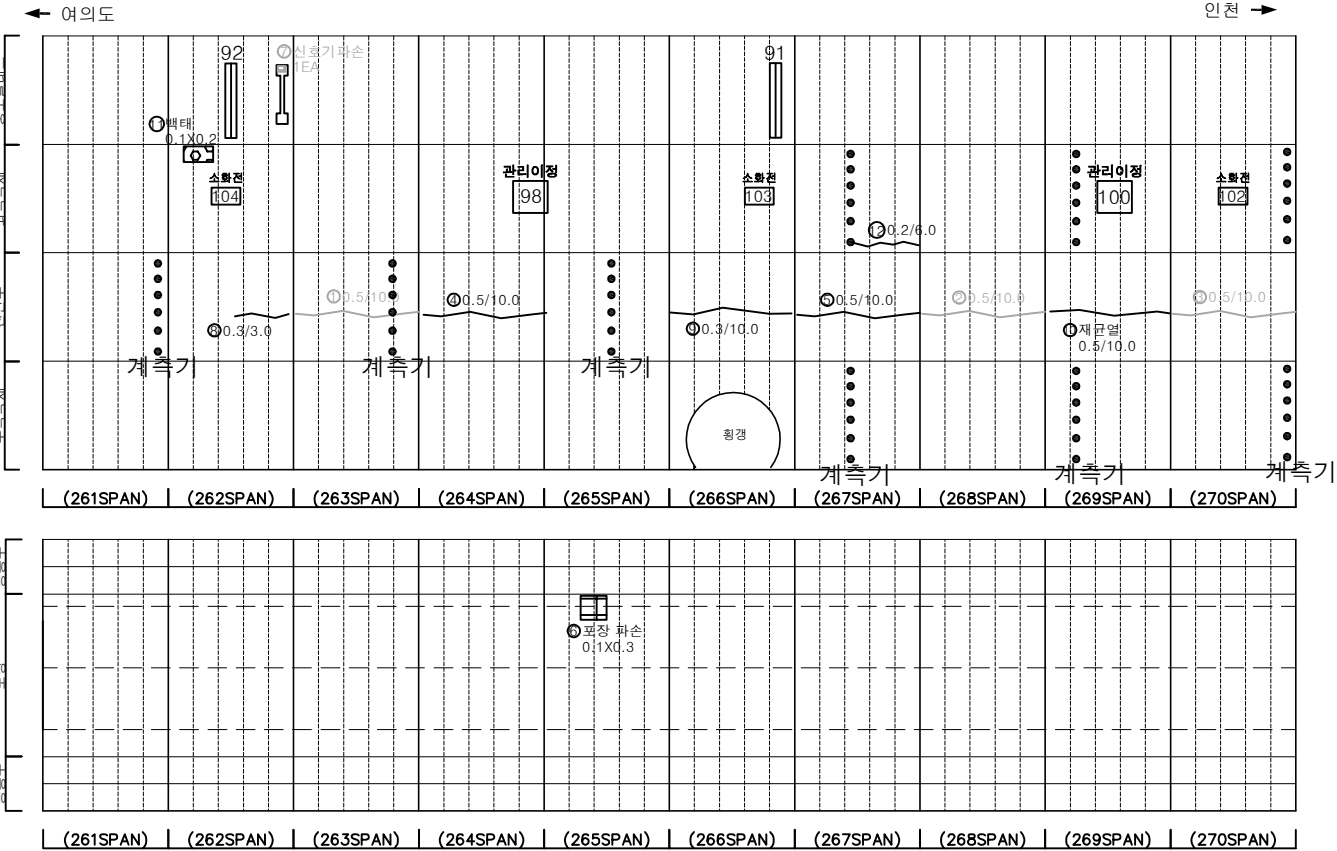
| 번호 | 발생년도 | 부재 | 위치 | 손상내용 | 손상현황 | | | | | | 비고 |
|---|---|---|---|---|---|---|---|---|---|---|---|
| 1 | 22상 | 천단부 | S 263 | 균열(폭0.3mm이상) | 0.5 | 10.0 | - | m | 1 | 10.00 | 23'상 보수 |
| 2 | 22상 | 천단부 | S 268 | 균열(폭0.3mm이상) | 0.5 | 10.0 | - | m | 1 | 10.00 | 23'상 보수 |
| 3 | 22상 | 천단부 | S 270 | 균열(폭0.3mm이상) | 0.5 | 10.0 | - | m | 1 | 10.00 | 23'상 보수 |
| 4 | 22하 | 천단부 | S 264 | 균열(폭0.3mm이상) | 0.5 | 10.0 | - | m | 1 | 10.00 | |
| 5 | 22하 | 천단부 | S 267 | 균열(폭0.3mm이상) | 0.5 | 10.0 | - | m | 1 | 10.00 | |
| 8 | 23상 | 천단부 | S 262 | 균열(폭0.3mm이상) | 0.3 | 3.0 | - | m | 1 | 3.00 | |
| 9 | 23상 | 천단부 | S 266 | 균열(폭0.3mm이상) | 0.3 | 10.0 | - | m | 1 | 10.00 | |
| 10 | 23상 | 천단부 | S 269 | 재균열(폭0.3mm이상) | 0.5 | 10.0 | - | m | 1 | 10.00 | |
| 12 | 24상 | 측벽부 | S 267 | 균열(폭0.3mm미만) | 0.2 | 6.0 | - | m | 1 | 6.00 | |

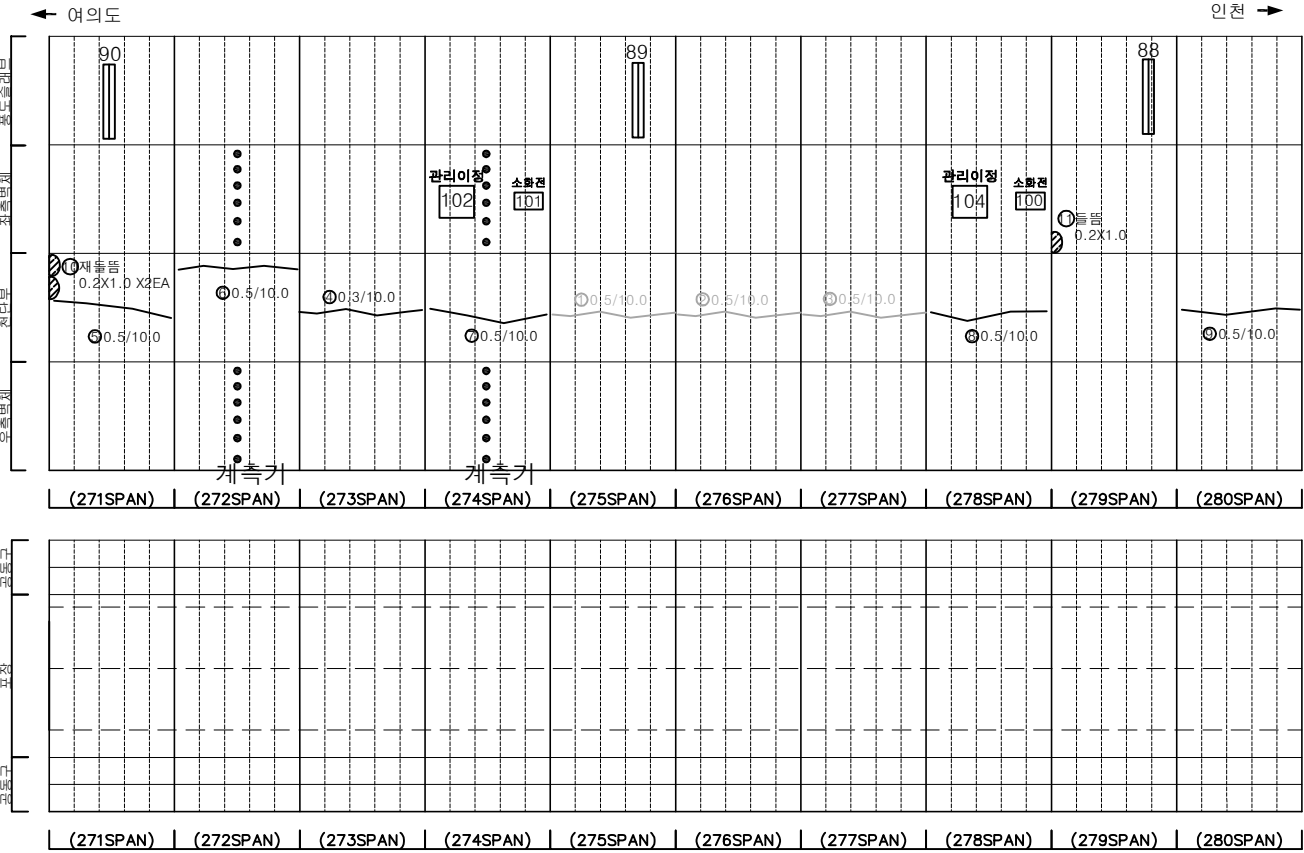
| 번호 | 발생년도 | 부재 | 위치 | 손상내용 | 손상현황 | | | | | | 비고 |
|---|---|---|---|---|---|---|---|---|---|---|---|
| 1 | 22상 | 천단부 | S 275 | 균열 (폭0.3mm이상) | 0.5 | 10.0 | - | m | 1 | 10.00 | 23'상 보수 |
| 2 | 22상 | 천단부 | S 276 | 균열 (폭0.3mm이상) | 0.5 | 10.0 | - | m | 1 | 10.00 | 23'상 보수 |
| 3 | 22상 | 천단부 | S 277 | 균열 (폭0.3mm이상) | 0.5 | 10.0 | - | m | 1 | 10.00 | 23'상 보수 |
| 4 | 22하 | 천단부 | S 273 | 균열 (폭0.3mm이상) | 0.3 | 10.0 | - | m | 1 | 10.00 | |
| 5 | 23상 | 천단부 | S 271 | 균열 (폭0.3mm이상) | 0.5 | 10.0 | - | m | 1 | 10.00 | |
| 6 | 23상 | 천단부 | S 272 | 균열 (폭0.3mm이상) | 0.5 | 10.0 | - | m | 1 | 10.00 | |
| 7 | 23상 | 천단부 | S 274 | 균열 (폭0.3mm이상) | 0.5 | 10.0 | - | m | 1 | 10.00 | |
| 8 | 23상 | 천단부 | S 278 | 균열 (폭0.3mm이상) | 0.5 | 10.0 | - | m | 1 | 10.00 | |
| 9 | 23상 | 천단부 | S 280 | 균열 (폭0.3mm이상) | 0.5 | 10.0 | - | m | 1 | 10.00 | |

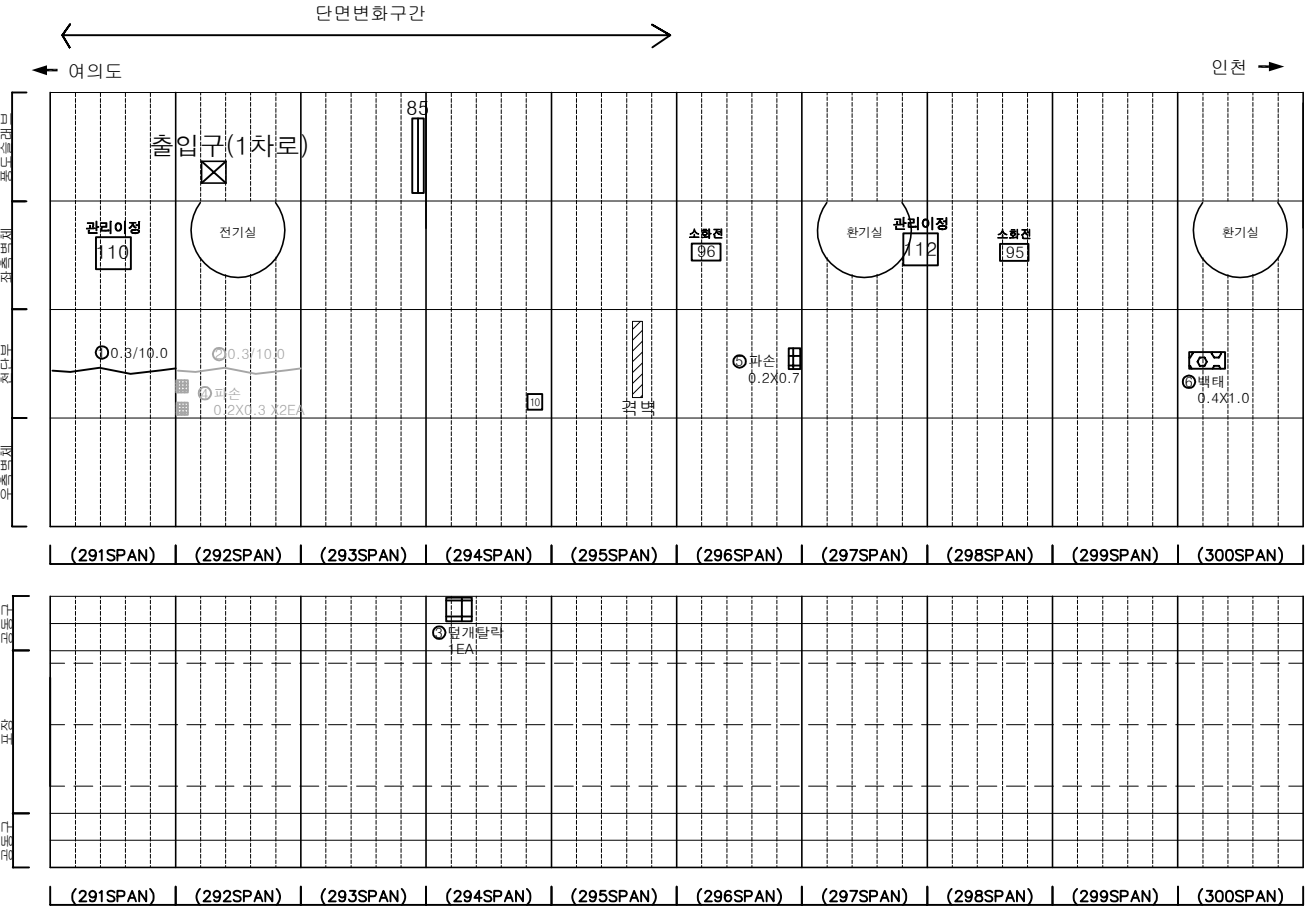
| 번호 | 발생<br>년도 | 부재 | 위치 | 손상내용 | 손상현황 | | | | | | 비 고 |
|---|---|---|---|---|---|---|---|---|---|---|---|
| 1 | 22상 | 천단부 | S 291 | 균열(폭0.3mm이상) | 0.3 | 10.0 | - | m | 1 | 10.00 | |
| 2 | 22상 | 천단부 | S 292 | 균열(폭0.3mm이상) | 0.3 | 10.0 | - | m | 1 | 10.00 | 23'상 보수 |

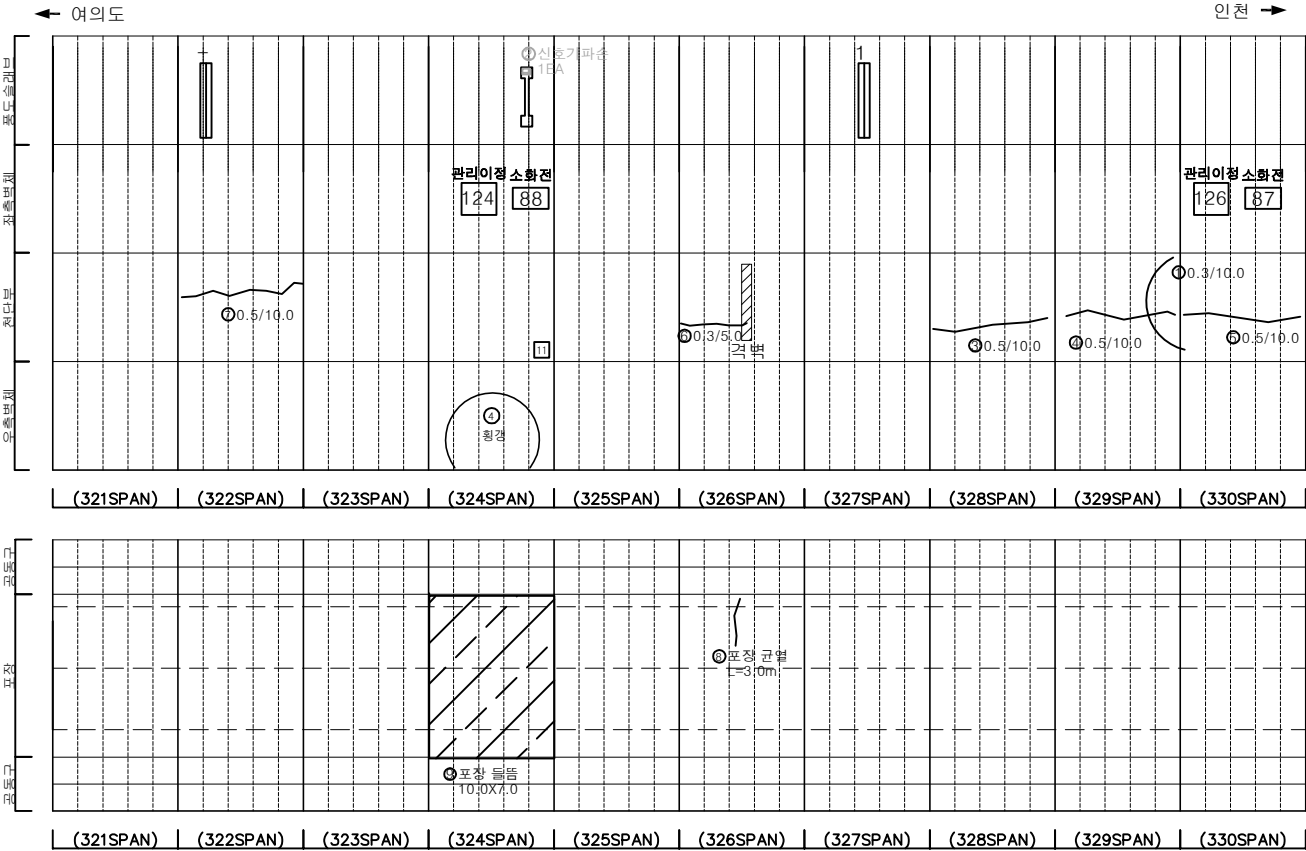
| 번호 | 발생년도 | 부재 | 위치 | 손상내용 | 손상현황 | | | | | | 비고 |
|---|---|---|---|---|---|---|---|---|---|---|---|
| 1 | 22상 | 천단부 | S 329 | 균열(폭0.3mm이상) | 0.3 | 10.0 | - | m | 1 | 10.00 | |
| 3 | 23상 | 천단부 | S 328 | 균열(폭0.3mm이상) | 0.3 | 10.0 | - | m | 1 | 10.00 | 폭 증가 |
| 4 | 23상 | 천단부 | S 329 | 균열(폭0.3mm이상) | 0.3 | 10.0 | - | m | 1 | 10.00 | 폭 증가 |
| 5 | 23상 | 천단부 | S 330 | 균열(폭0.3mm이상) | 0.3 | 10.0 | - | m | 1 | 10.00 | 폭 증가 |
| 6 | 23하 | 천단부 | S 326 | 균열(폭0.3mm이상) | 0.3 | 5.0 | - | m | 1 | 5.00 | |
| 7 | 23상 | 천단부 | S 330 | 균열(폭0.3mm이상) | 0.3 | 10.0 | - | m | 1 | 10.00 | |
