신월여의지하도로 안전점검(정기,정밀)용역  
(정밀안전점검)

외관조사망도  
신월여의지하도로(여의도방향)

ID : 신월여의지하도로-여의도방향 (NATM 1~10구간)

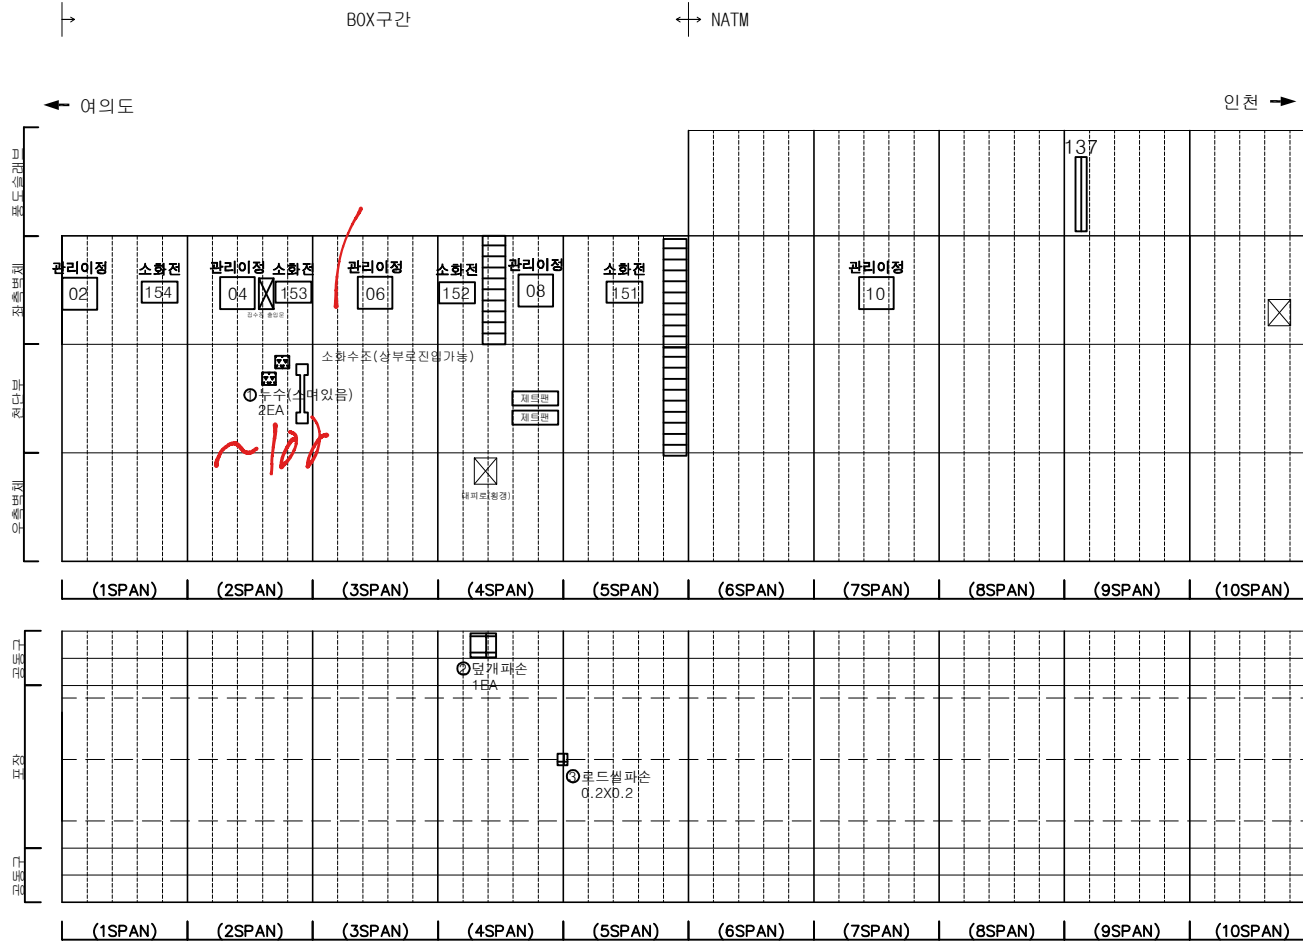
| 번호 | 발생년도 | 부재 | 위치 | 손상내용 | 손상현황 | | | | | | 비고 |
|---|---|---|---|---|---|---|---|---|---|---|---|
| 1 | 22상 | 천단부 | S 011 | 균열(폭0.3mm이상) | 0.3 | 3.0 | - | m | 1 | 3.00 | 23'상 보수 |
| 2 | 22상 | 천단부 | S 011 | 균열(폭0.3mm이상) | 0.3 | 4.0 | - | m | 1 | 4.00 | 23'상 보수 |
| 3 | 22상 | 천단부 | S 011 | 균열(폭0.3mm이상) | 0.3 | 7.0 | - | m | 1 | 7.00 | 23'상 보수 |
| 4 | 22상 | 천단부 | S 018 | 파손 | - | 0.4 | 2.0 | m <sup>2</sup> | 1 | 0.80 | 23'상 보수 |
| 5 | 22상 | 측벽부 | S 016 | 누수(스며있음) | - | - | - | EA | 1 | 1.00 | 23'상 보수 |
| 6 | 22하 | 측벽부 | S 020 | 누수(떨어짐) | - | - | - | EA | 1 | 1.00 | |

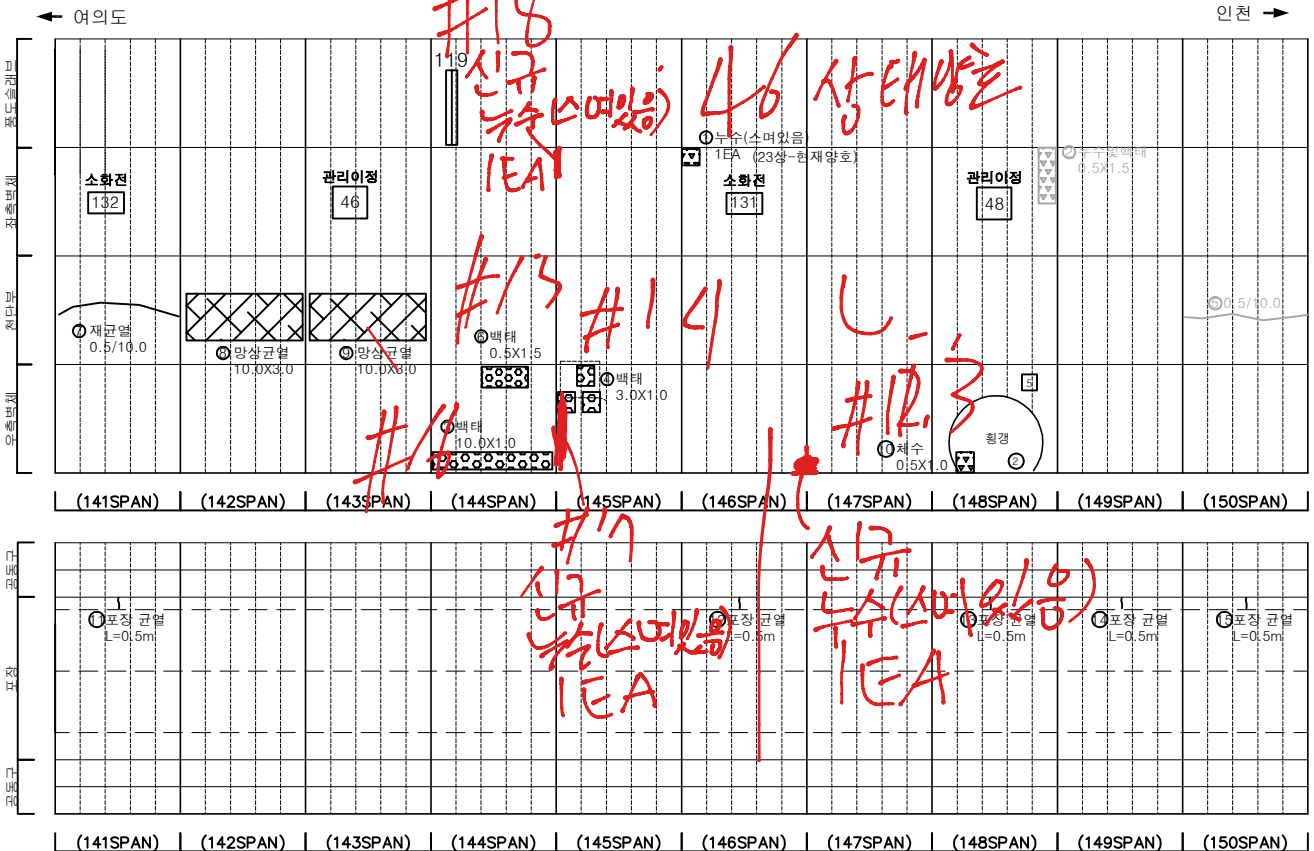
| 번호 | 발생년도 | 부재 | 위치 | 손상내용 | 손상현황 | | | | | | 비고 |
|---|---|---|---|---|---|---|---|---|---|---|---|
| 1 | 22상 | 측벽부 | S 146 | 누수(스며임) | - | - | - | EA | 1 | 1.00 | |
| 2 | 22상 | 측벽부 | S 148 | 누수(스며임) | - | 0.5 | 1.5 | m | 1 | 0.75 | 23상 보수 |
| 5 | 22상 | 천단부 | S 150 | 균열(폭0.3mm이상) | 0.5 | 10.0 | - | m | 1 | 10.00 | 23상 보수 |
| 7 | 23상 | 천단부 | S 141 | 재균열(폭0.3mm이상) | 0.5 | 10.0 | - | m | 1 | 10.00 | |
| 8 | 24상 | 천단부 | S 142 | 망상균열 | - | 10.0 | 3.0 | m | 1 | 30.00 | |
| 9 | 24상 | 천단부 | S 143 | 망상균열 | - | 10.0 | 3.0 | m | 1 | 30.00 | |
| 11 | 24상 | 포장부 | S 141 | 포장 균열 | - | 0.5 | - | m | 1 | 0.50 | |
| 12 | 24상 | 포장부 | S 146 | 포장 균열 | - | 0.5 | - | m | 1 | 0.50 | |
| 13 | 24상 | 포장부 | S 148 | 포장 균열 | - | 0.5 | - | m | 1 | 0.50 | |
| 14 | 24상 | 포장부 | S 149 | 포장 균열 | - | 0.5 | - | m | 1 | 0.50 | |
| 15 | 24상 | 포장부 | S 150 | 포장 균열 | - | 0.5 | - | m | 1 | 0.50 | |

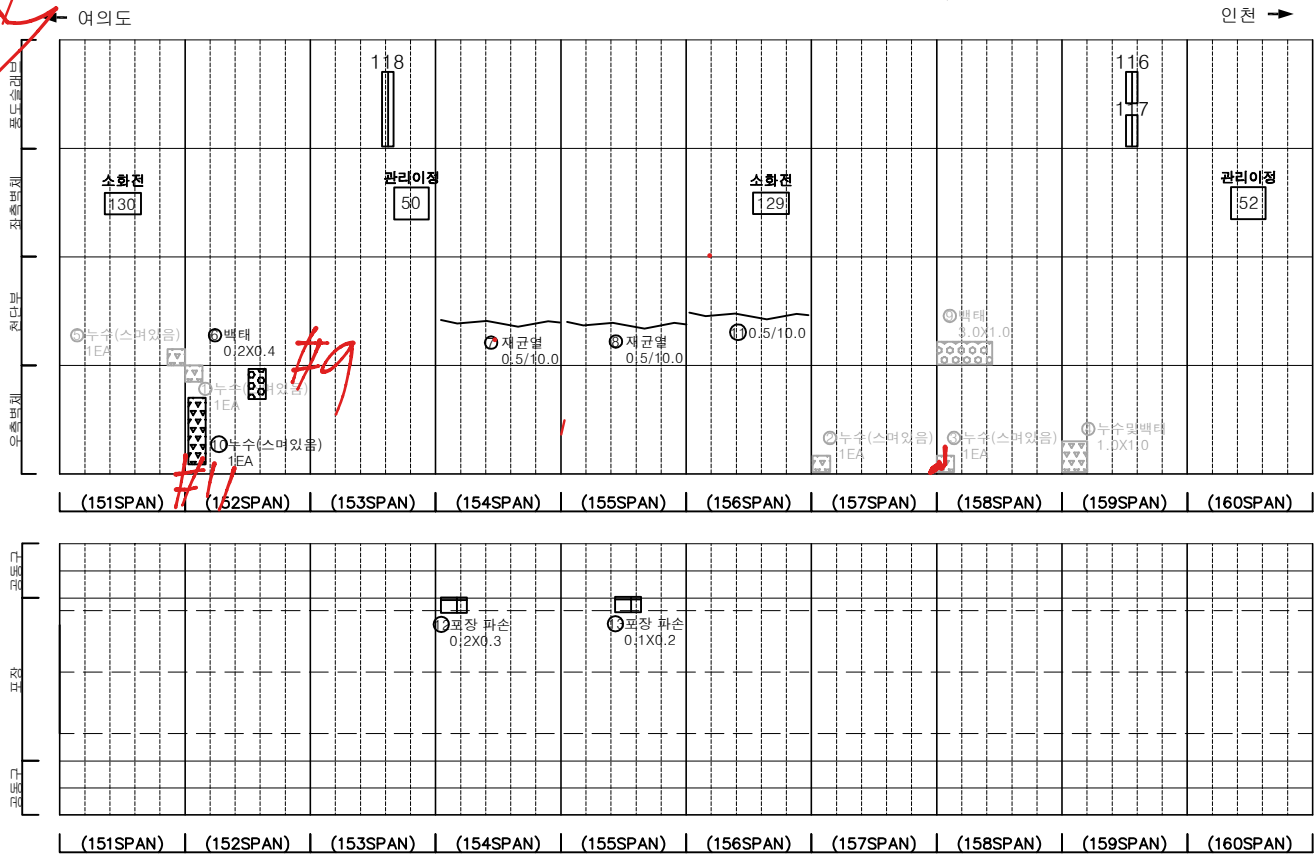
| 번호 | 발생년도 | 부재 | 위치 | 손상내용 | 손상현황 | | | | | | 비고 |
|---|---|---|---|---|---|---|---|---|---|---|---|
| 1 | 22상 | 측벽부 | S 152 | 누수(스며있음) | - | - | - | EA | 1 | 1.00 | 23'상 보수 |
| 2 | 22상 | 측벽부 | S 157 | 누수(스며있음) | - | - | - | EA | 1 | 1.00 | 23'상 보수 |
| 3 | 22상 | 측벽부 | S 158 | 누수(스며있음) | - | - | - | EA | 1 | 1.00 | 23'상 보수 |
| 4 | 22상 | 측벽부 | S 159 | 누수및벽태 | - | 1.0 | 1.0 | m <sup>2</sup> | 1 | 1.00 | 23'상 보수 |
| 5 | 23상 | 천단부 | S 151 | 누수(스며있음) | - | - | - | EA | 1 | 1.00 | 24'상 보수 |
| 7 | 23상 | 천단부 | S 154 | 재균열(폭0.3mm이상) | 0.5 | 10.0 | - | m | 1 | 10.00 | |
| 8 | 23상 | 천단부 | S 155 | 재균열(폭0.3mm이상) | 0.5 | 10.0 | - | m | 1 | 10.00 | |
| 10 | 24상 | 측벽부 | S 152 | 누수(스며있음) | - | - | - | EA | 1 | 1.00 | |
| 11 | 24상 | 천단부 | S 156 | 균열(폭0.3mm이상) | 0.5 | 10.0 | - | m | 1 | 10.00 | |
