신월여의지하도로 안전점검(정기,정밀)용역  
(정밀안전점검)

외관조사망도  
신월여의지하도로(여의도방향)

서울터널주식회사

(주)명성엔지니어링

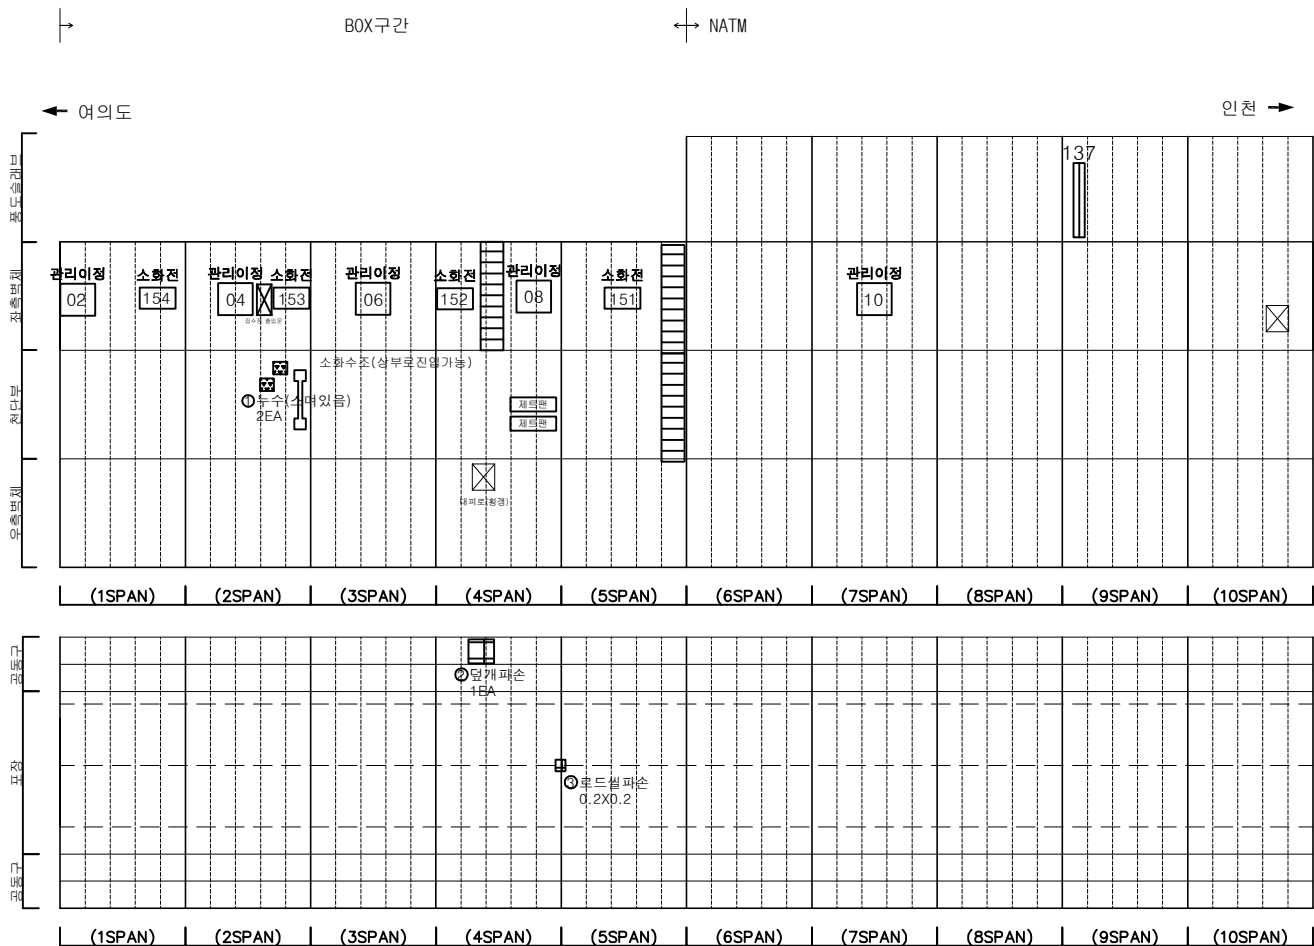
| 번호 | 발생년도 | 부재 | 위치 | 손상내용 | 손상현황 | | | | | | 비고 |
|---|---|---|---|---|---|---|---|---|---|---|---|
| 1 | 22상 | 천단부 | S 002 | 누수(스며있음) | - | - | - | EA | 2 | 2.00 | |
| 2 | 22하 | 공동구 | S 004 | 공동구 덮개파손 | - | - | - | EA | 1 | 1.00 | |
| 3 | 24상 | 포장부 | S 005 | 로드윙파손 | - | 0.2 | 0.2 | m | 1 | 0.04 | |

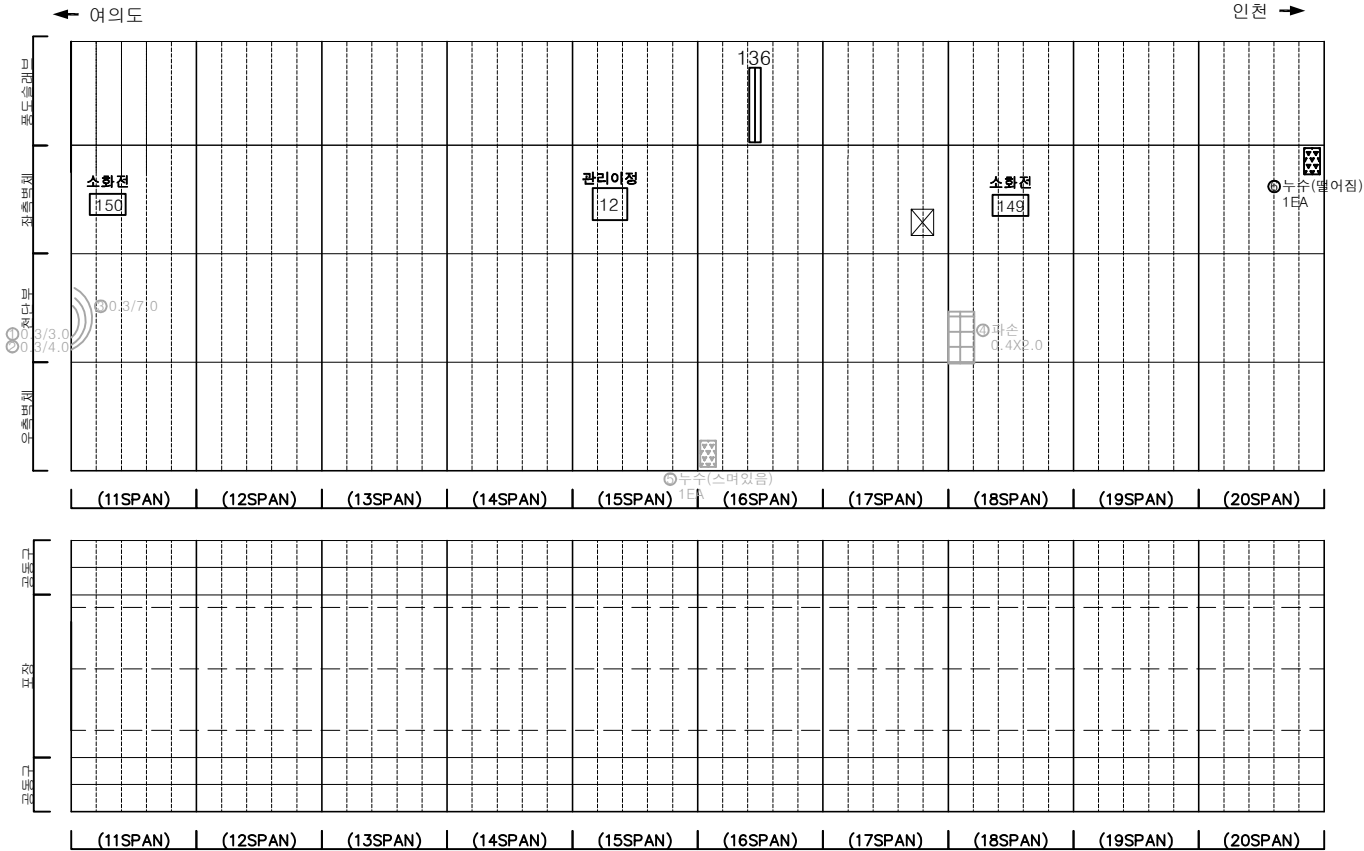
| | 누수, 습윤부 | 벽체 | 퇴적물 | 도 면 명<br>신월여의지하도로-여의도방향 NATM 11~20구간 |

| 번호 | 발생년도 | 부재 | 위치 | 손상내용 | 손상현황 | | | | | | 비고 |
|---|---|---|---|---|---|---|---|---|---|---|---|
| 1 | 22상 | 천단부 | S 011 | 균열(폭0.3mm이상) | 0.3 | 3.0 | - | m | 1 | 3.00 | 23'상 보수 |
| 2 | 22상 | 천단부 | S 011 | 균열(폭0.3mm이상) | 0.3 | 4.0 | - | m | 1 | 4.00 | 23'상 보수 |
| 3 | 22상 | 천단부 | S 011 | 균열(폭0.3mm이상) | 0.3 | 7.0 | - | m | 1 | 7.00 | 23'상 보수 |
| 5 | 22상 | 측벽부 | S 016 | 누수(스며있음) | - | - | - | EA | 1 | 1.00 | 23'상 보수 |
| 6 | 22하 | 측벽부 | S 020 | 누수(떨어짐) | - | - | - | EA | 1 | 1.00 | |

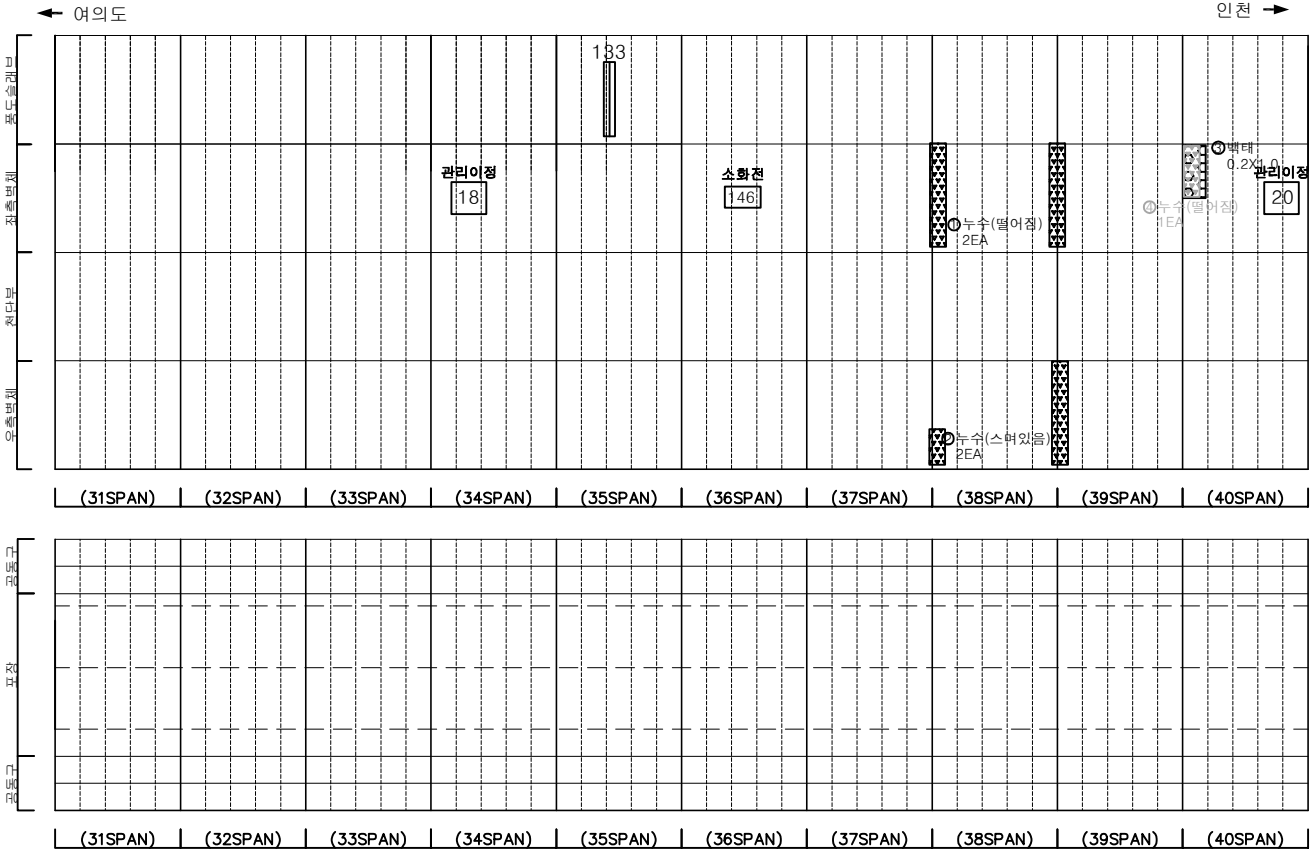
| | 누수, 습윤부 | 벽 태 | 퇴적물 | 도 면 명<br>신월여의지하도로-여의도방향 NATM 31~40구간 |

| 번호 | 발생년도 | 부재 | 위치 | 손상내용 | 손상현황 | | | | | | 비고 |
|---|---|---|---|---|---|---|---|---|---|---|---|
| 1 | 22하 | 측벽부 | S 038 | 누수(발어짐) | - | - | - | EA | 2 | 2.00 | |
| 2 | 22하 | 측벽부 | S 038 | 누수(스며있음) | - | - | - | EA | 2 | 2.00 | |
| 4 | 23하 | 측벽부 | S 040 | 누수(발어짐) | - | - | - | EA | 1 | 1.00 | 24' 상 보수 |

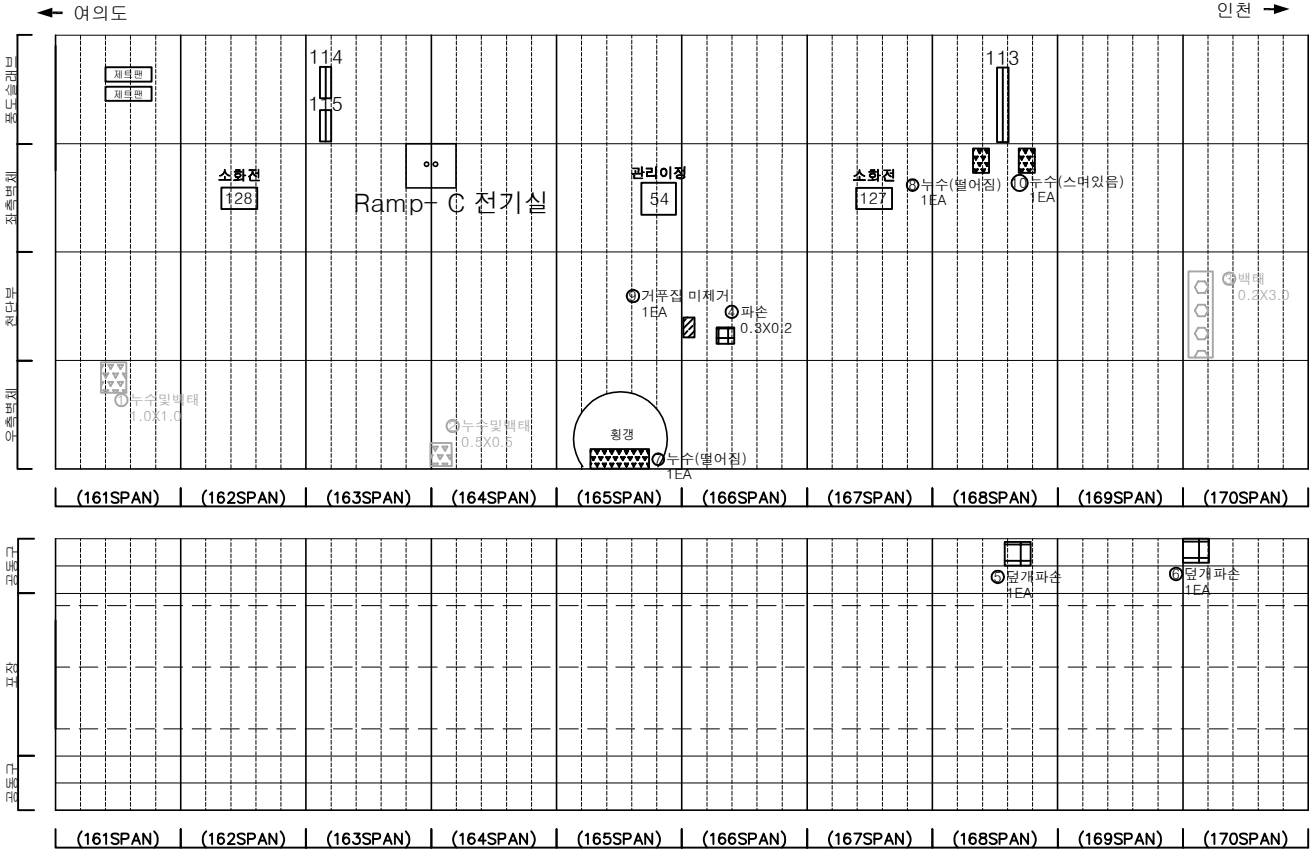
| 범<br>례 | 균열 | 망상균열 | 재료분리 | 발 주 처<br>서울터널주식회사 |
|---|---|---|---|---|
| | 누수, 습윤부 | 벽 태 | 퇴적물 | 도 면 명<br>신월여의지하도로-여의도방향 NATM 161~170구간 |

| 번호 | 발생년도 | 부재 | 위치 | 손상내용 | 손상현황 | | | | | | 비고 |
|---|---|---|---|---|---|---|---|---|---|---|---|
| 1 | 22상 | 측벽부 | S 161 | 누수및벽태 | - | 1.0 | 1.0 | m <sup>2</sup> | 1 | 1.00 | 23'상 보수 |
| 2 | 22상 | 측벽부 | S 164 | 누수및벽태 | - | 0.5 | 0.5 | m <sup>2</sup> | 1 | 0.25 | 23'상 보수 |
| 7 | 23하 | 피난연락장 | S 165 | 누수(물어짐) | - | - | - | EA | 1 | 1.00 | |
| 8 | 23하 | 측벽부 | S 168 | 누수(물어짐) | - | - | - | EA | 1 | 1.00 | |
| 10 | 24상 | 측벽부 | S 168 | 누수(스며있음) | - | - | - | EA | 1 | 1.00 | |

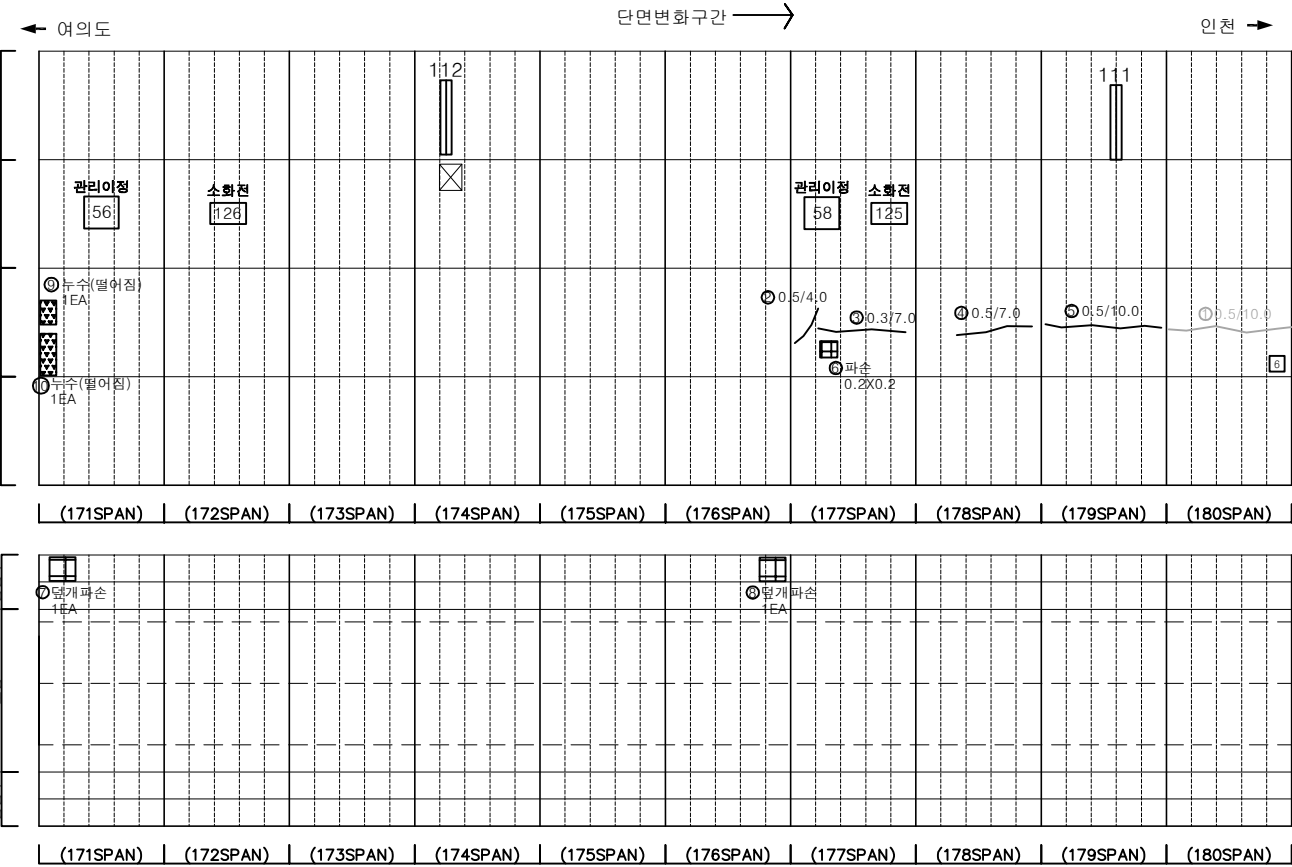
| 누수, 습윤부 | 벽체 | 퇴적물 | 도 면 명<br>신월여의지하도로-여의도방향 NATM 171~180구간 |

| 번호 | 발생년도 | 부재 | 위치 | 손상내용 | 손상현황 | | | | | | 비고 |
|---|---|---|---|---|---|---|---|---|---|---|---|
| 1 | 22상 | 천단부 | S 180 | 균열(폭0.3mm이상) | 0.5 | 10.0 | - | m | 1 | 10.00 | 23'상 보수 |
| 2 | 23상 | 천단부 | S 177 | 균열(폭0.3mm이상) | 0.5 | 4.0 | - | m | 1 | 4.00 | |
| 3 | 23상 | 천단부 | S 177 | 균열(폭0.3mm이상) | 0.3 | 7.0 | - | m | 1 | 7.00 | |
| 4 | 23상 | 천단부 | S 176 | 균열(폭0.3mm이상) | 0.5 | 7.0 | - | m | 1 | 7.00 | |
| 5 | 23상 | 천단부 | S 179 | 균열(폭0.3mm이상) | 0.5 | 10.0 | - | m | 1 | 10.00 | |
| 9 | 24상 | 천단부 | S 171 | 누수(물어짐) | - | - | - | EA | 1 | 1.00 | |
| 10 | 24상 | 천단부 | S 171 | 누수(물어짐) | - | - | - | EA | 1 | 1.00 | |

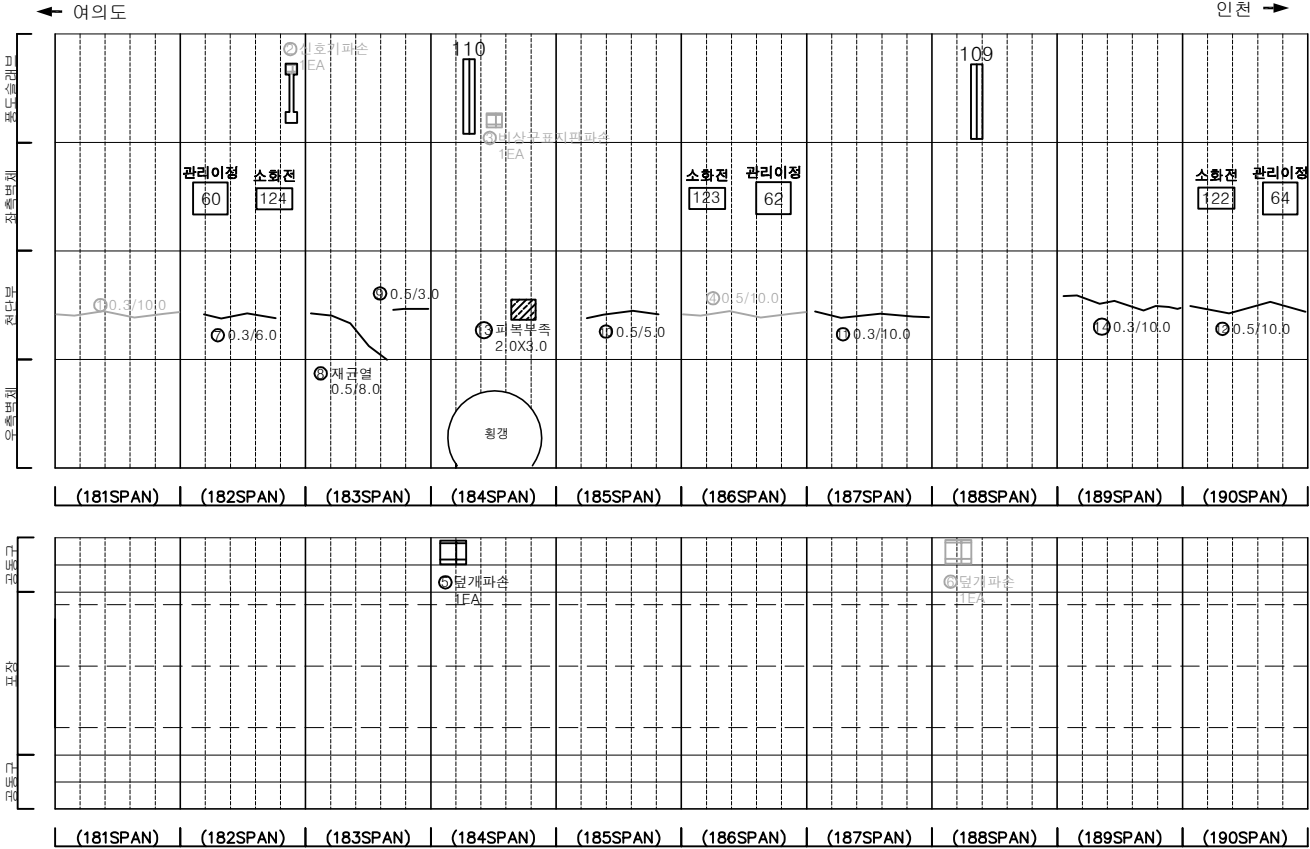
| 도면명 | 신월여의지하도로-여의도방향 NATM 181~190구간 |

| 번호 | 발생년도 | 부재 | 위치 | 손상내용 | 손상현황 | | | | | | 비고 |
|---|---|---|---|---|---|---|---|---|---|---|---|
| 1 | 22상 | 천단부 | S 181 | 균열(폭0.3mm이상) | 0.3 | 10.0 | - | m | 1 | 10.00 | 23'상 보수 |
| 4 | 22상 | 천단부 | S 186 | 균열(폭0.3mm이상) | 0.5 | 10.0 | - | m | 1 | 10.00 | 23'상 보수 |
| 7 | 23상 | 천단부 | S 182 | 균열(폭0.3mm이상) | 0.3 | 6.0 | - | m | 1 | 6.00 | |
| 8 | 23상 | 천단부 | S 183 | 재균열(폭0.3mm이상) | 0.5 | 8.0 | - | m | 1 | 8.00 | |
| 9 | 23상 | 천단부 | S 183 | 균열(폭0.3mm이상) | 0.5 | 3.0 | - | m | 1 | 3.00 | |
| 10 | 23상 | 천단부 | S 185 | 균열(폭0.3mm이상) | 0.5 | 5.0 | - | m | 1 | 5.00 | |
| 11 | 23상 | 천단부 | S 187 | 균열(폭0.3mm이상) | 0.3 | 10.0 | - | m | 1 | 10.00 | |
| 12 | 23상 | 천단부 | S 190 | 균열(폭0.3mm이상) | 0.5 | 10.0 | - | m | 1 | 10.00 | |
| 14 | 24상 | 천단부 | S 189 | 균열(폭0.3mm이상) | 0.3 | 10.0 | - | m | 1 | 10.00 | |

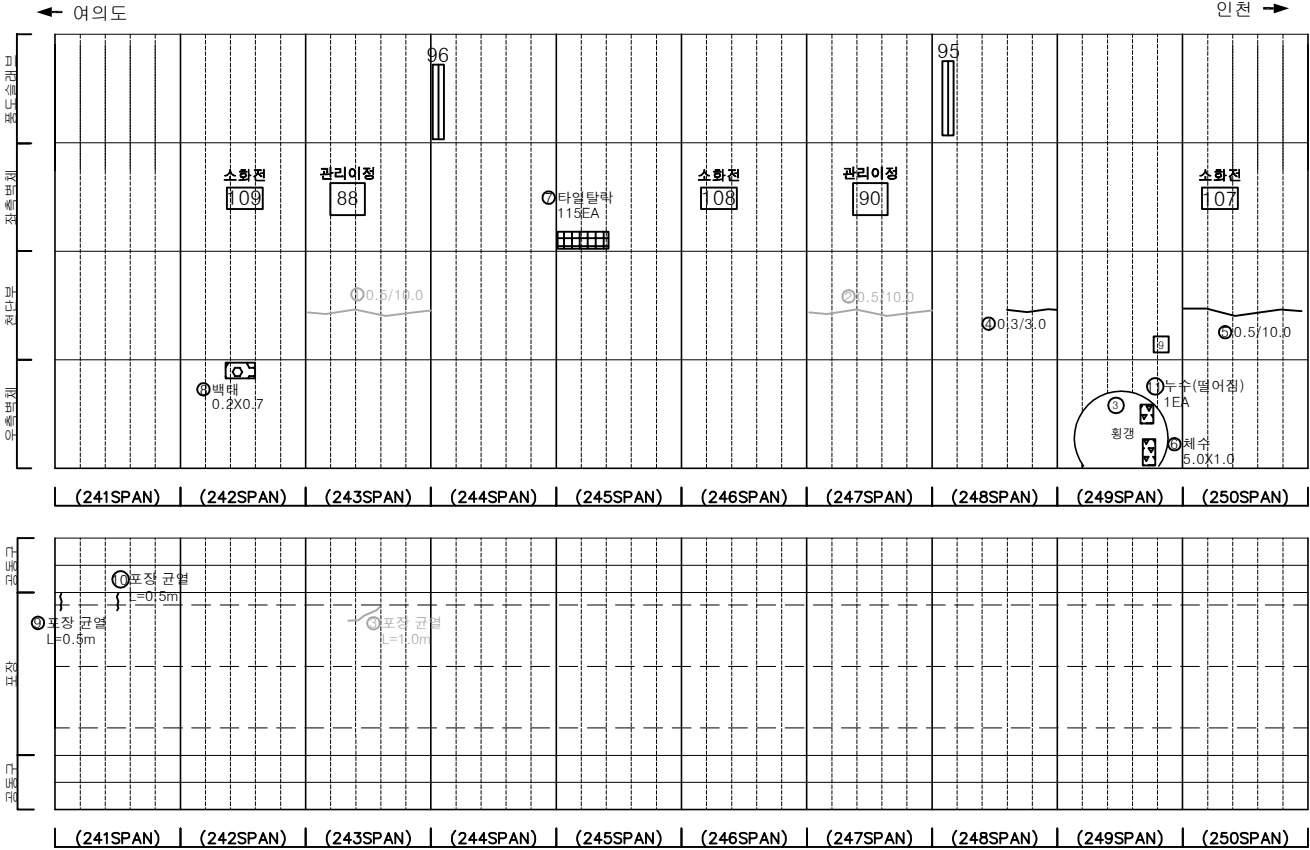
| 범<br>례 | 균열 | 망상균열 | 재료분리 | 발 주 처<br>서울터널주식회사 |
|---|---|---|---|---|
| | 누수, 습윤부 | 벽 태 | 퇴적물 | 도 면 명<br>신월여의지하도로-여의도방향 NATM 241~250구간 |

| 번호 | 발생년도 | 부재 | 위치 | 손상내용 | 손상현황 | | | | | | 비고 |
|---|---|---|---|---|---|---|---|---|---|---|---|
| 1 | 22상 | 천단부 | S 243 | 균열 (폭0.3mm이상) | 0.5 | 10.0 | - | m | 1 | 10.00 | 23'상 보수 |
| 2 | 22상 | 천단부 | S 247 | 균열 (폭0.3mm이상) | 0.5 | 10.0 | - | m | 1 | 10.00 | 23'상 보수 |
| 3 | 22하 | 포장부 | S 243 | 포장 균열 | - | 1.0 | - | m | 1 | 1.00 | 24'상 보수 |
| 4 | 23상 | 천단부 | S 248 | 균열 (폭0.3mm이상) | 0.3 | 3.0 | - | m | 1 | 3.00 | |
| 5 | 23상 | 천단부 | S 250 | 균열 (폭0.3mm이상) | 0.5 | 10.0 | - | m | 1 | 10.00 | |
| 9 | 24상 | 포장부 | S 241 | 포장 균열 | - | 0.5 | - | m | 1 | 0.50 | |
| 10 | 24상 | 포장부 | S 241 | 포장 균열 | - | 0.5 | - | m | 1 | 0.50 | |
| 11 | 24상 | 피난연락관 | S 241 | 누수 (떨어짐) | - | - | - | EA | 1 | 1.00 | |

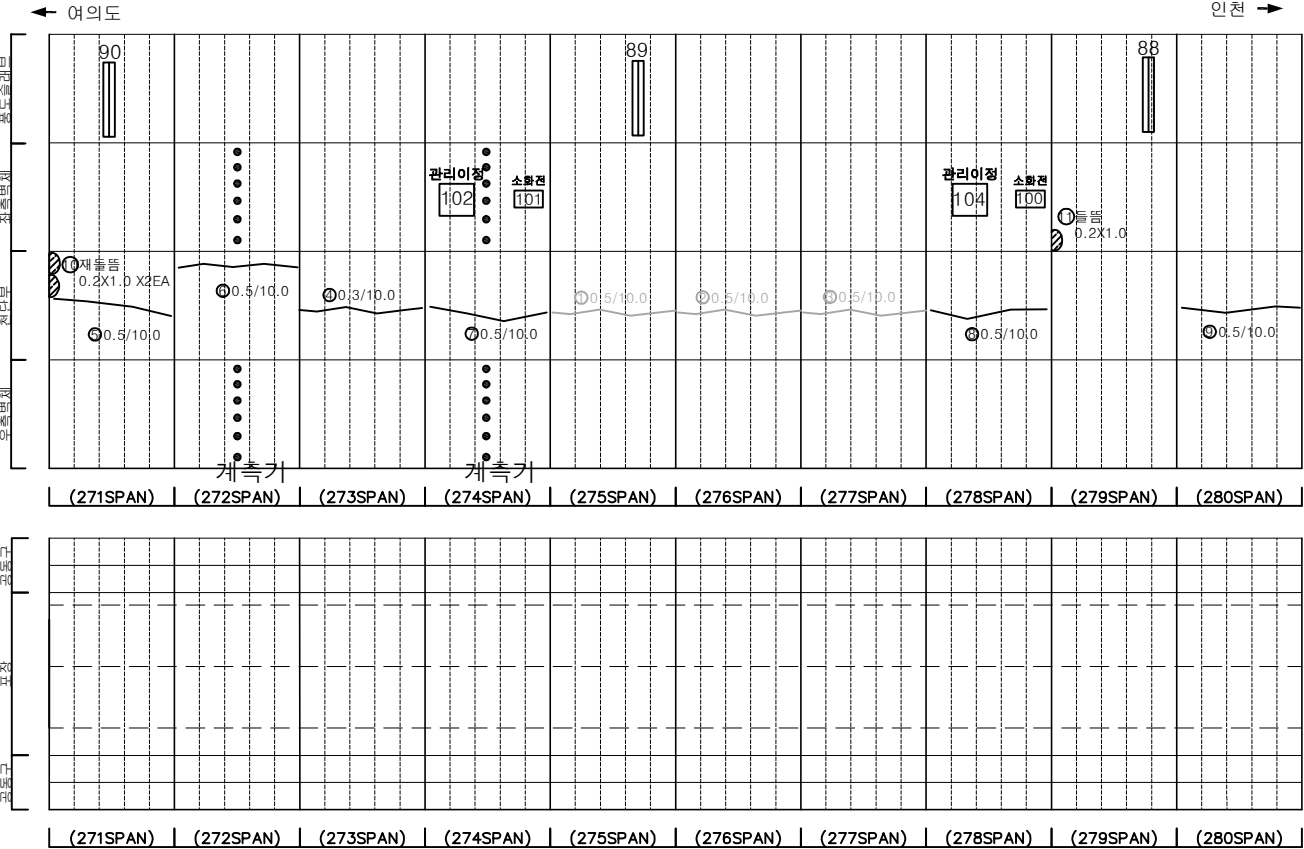
| 범<br>례 | 균열 | 망상균열 | 재료분리 | 발 주 처<br>서울터널주식회사 |
|---|---|---|---|---|
| | 누수, 습윤부 | 변형 | 화재 | 도 면 명<br>신월여의지하도로-여의도방향 NATM 271~280구간 |

| 번호 | 발생년도 | 부재 | 위치 | 손상내용 | 손상현황 | | | | | | 비고 |
|---|---|---|---|---|---|---|---|---|---|---|---|
| 1 | 22상 | 천단부 | S 275 | 균열 (폭0.3mm이상) | 0.5 | 10.0 | - | m | 1 | 10.00 | 23'상 보수 |
| 2 | 22상 | 천단부 | S 276 | 균열 (폭0.3mm이상) | 0.5 | 10.0 | - | m | 1 | 10.00 | 23'상 보수 |
| 3 | 22상 | 천단부 | S 277 | 균열 (폭0.3mm이상) | 0.5 | 10.0 | - | m | 1 | 10.00 | 23'상 보수 |
| 4 | 22하 | 천단부 | S 273 | 균열 (폭0.3mm이상) | 0.3 | 10.0 | - | m | 1 | 10.00 | |
| 5 | 23상 | 천단부 | S 271 | 균열 (폭0.3mm이상) | 0.5 | 10.0 | - | m | 1 | 10.00 | |
| 6 | 23상 | 천단부 | S 272 | 균열 (폭0.3mm이상) | 0.5 | 10.0 | - | m | 1 | 10.00 | |
| 7 | 23상 | 천단부 | S 274 | 균열 (폭0.3mm이상) | 0.5 | 10.0 | - | m | 1 | 10.00 | |
| 8 | 23상 | 천단부 | S 278 | 균열 (폭0.3mm이상) | 0.5 | 10.0 | - | m | 1 | 10.00 | |
| 9 | 23상 | 천단부 | S 280 | 균열 (폭0.3mm이상) | 0.5 | 10.0 | - | m | 1 | 10.00 | |
