신월여의지하도로 안전점검(정기,정밀)용역  
(정밀안전점검)

외관조사망도  
신월여의지하도로(여의도방향)

서울터널주식회사

(주)명성엔지니어링

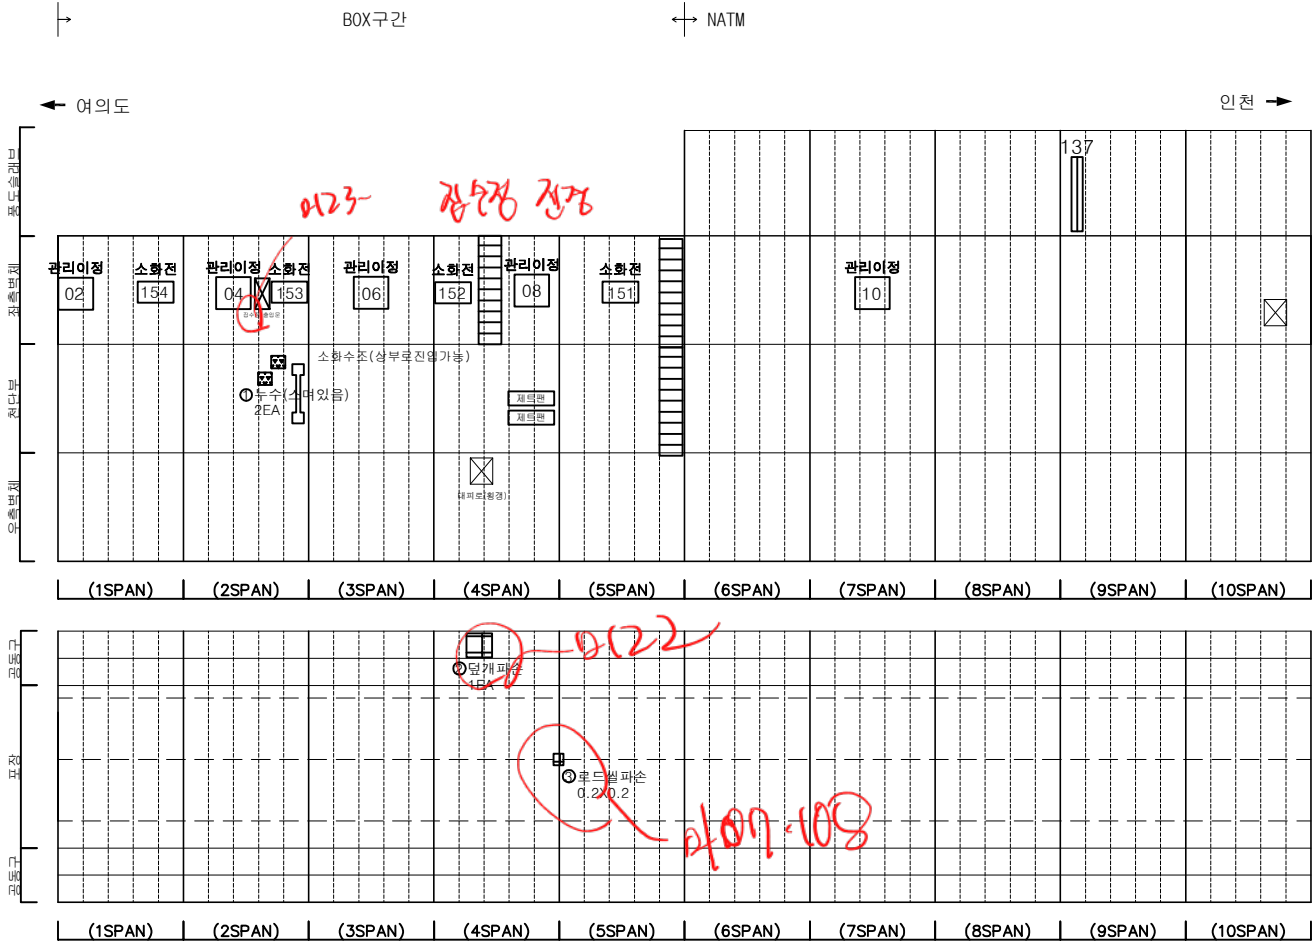
| 번호 | 발생년도 | 부재 | 위치 | 손상내용 | 손상현황 | | | | | | 비고 |
|---|---|---|---|---|---|---|---|---|---|---|---|
| 1 | 22상 | 천단부 | S 002 | 누수(스며있음) | - | - | - | EA | 2 | 2.00 | |
| 2 | 22하 | 공동구 | S 004 | 공동구 덮개파손 | - | - | - | EA | 1 | 1.00 | |
| 3 | 24상 | 포장부 | S 005 | 로드윙파손 | - | 0.2 | 0.2 | m | 1 | 0.04 | |

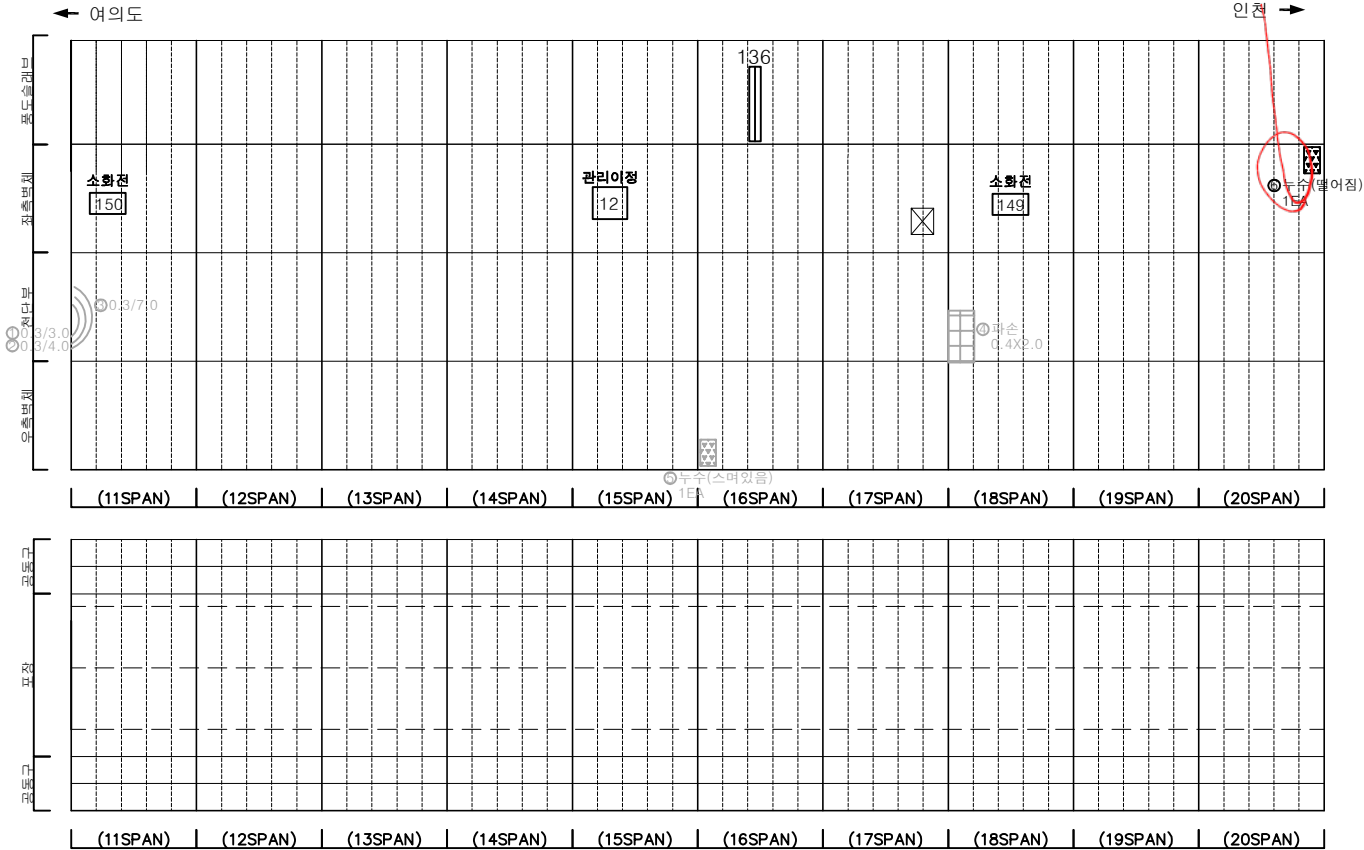
| 번호 | 발생<br>년도 | 부재 | 위치 | 손상내용 | 손상현황 | | | | | | 비고 |
|---|---|---|---|---|---|---|---|---|---|---|---|
| 1 | 22상 | 천단부 | S 011 | 균열(폭0.3mm이상) | 0.3 | 3.0 | - | m | 1 | 3.00 | 23'상 보수 |
| 2 | 22상 | 천단부 | S 011 | 균열(폭0.3mm이상) | 0.3 | 4.0 | - | m | 1 | 4.00 | 23'상 보수 |
| 3 | 22상 | 천단부 | S 011 | 균열(폭0.3mm이상) | 0.3 | 7.0 | - | m | 1 | 7.00 | 23'상 보수 |
| 5 | 22상 | 측벽부 | S 016 | 누수(스며있음) | - | - | - | EA | 1 | 1.00 | 23'상 보수 |
| 6 | 22하 | 측벽부 | S 020 | 누수(떨어짐) | - | - | - | EA | 1 | 1.00 | |

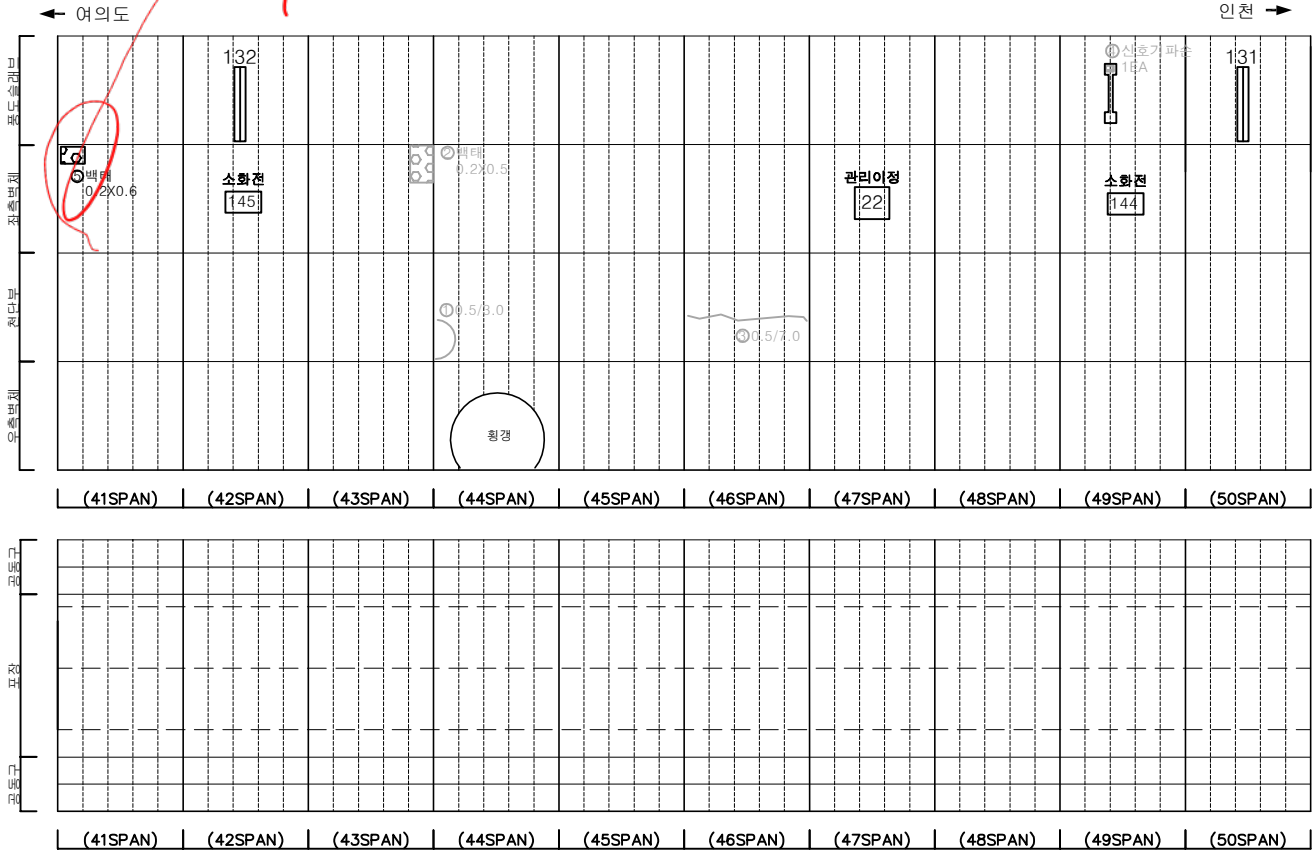
| 번호 | 발생년도 | 부재 | 위치 | 손상내용 | 손상현황 | | | | | | 비고 |
|---|---|---|---|---|---|---|---|---|---|---|---|
| 1 | 22상 | 전단부 | S 044 | 균열(폭0.3mm이상) | 0.5 | 3.0 | - | m | 1 | 3.00 | 23'상 보수 |
| 3 | 22하 | 전단부 | S 046 | 균열(폭0.3mm이상) | 0.5 | 7.0 | - | m | 1 | 7.00 | 24'상 보수 |

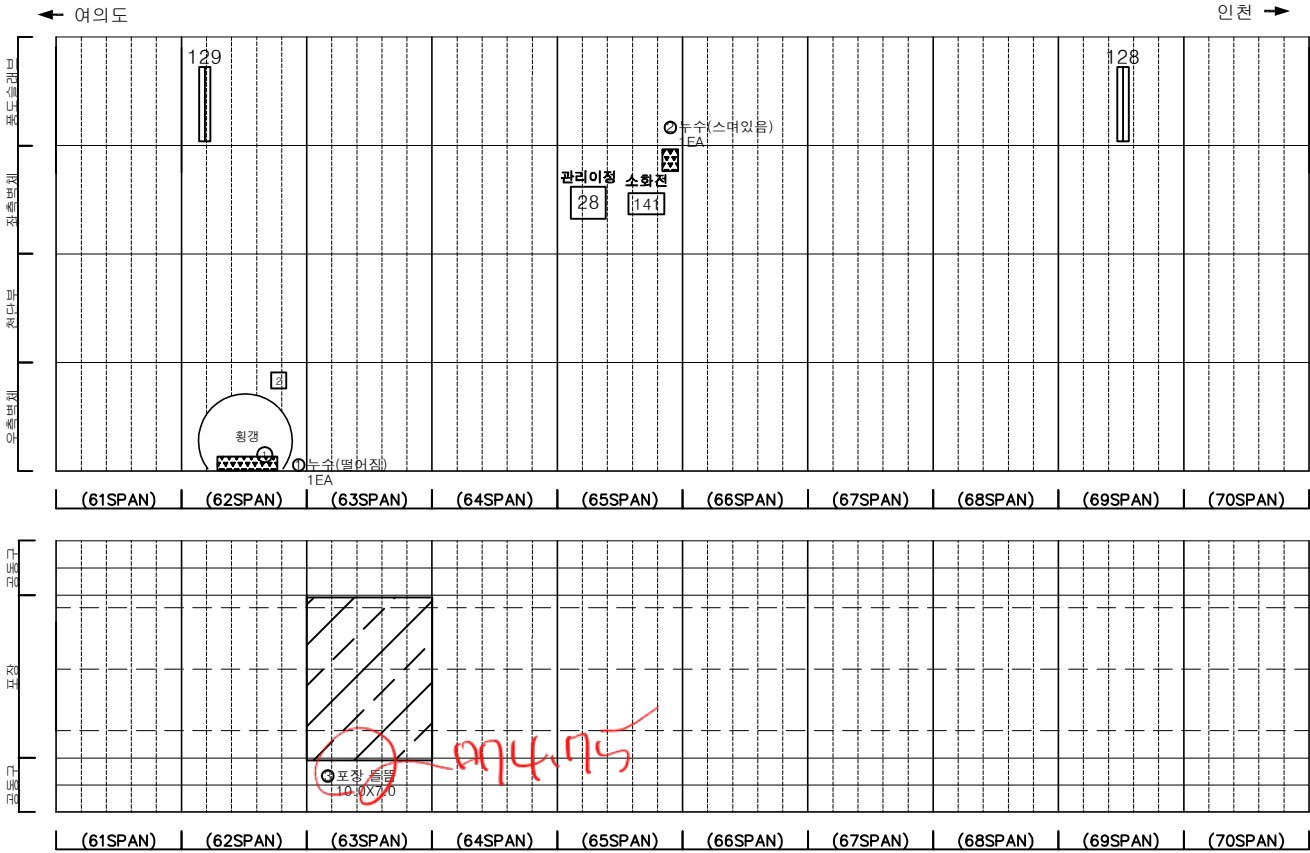
| 번호 | 발생년도 | 부재 | 위치 | 손상내용 | 손상현황 | | | | | | 비고 |
|---|---|---|---|---|---|---|---|---|---|---|---|
| 1 | 24상 | 피난연락처 | S 062 | 누수(물어짐) | - | - | - | EA | 1 | 1.00 | |
| 2 | 24상 | 측벽부 | S 065 | 누수(스며있음) | - | - | - | EA | 1 | 1.00 | |

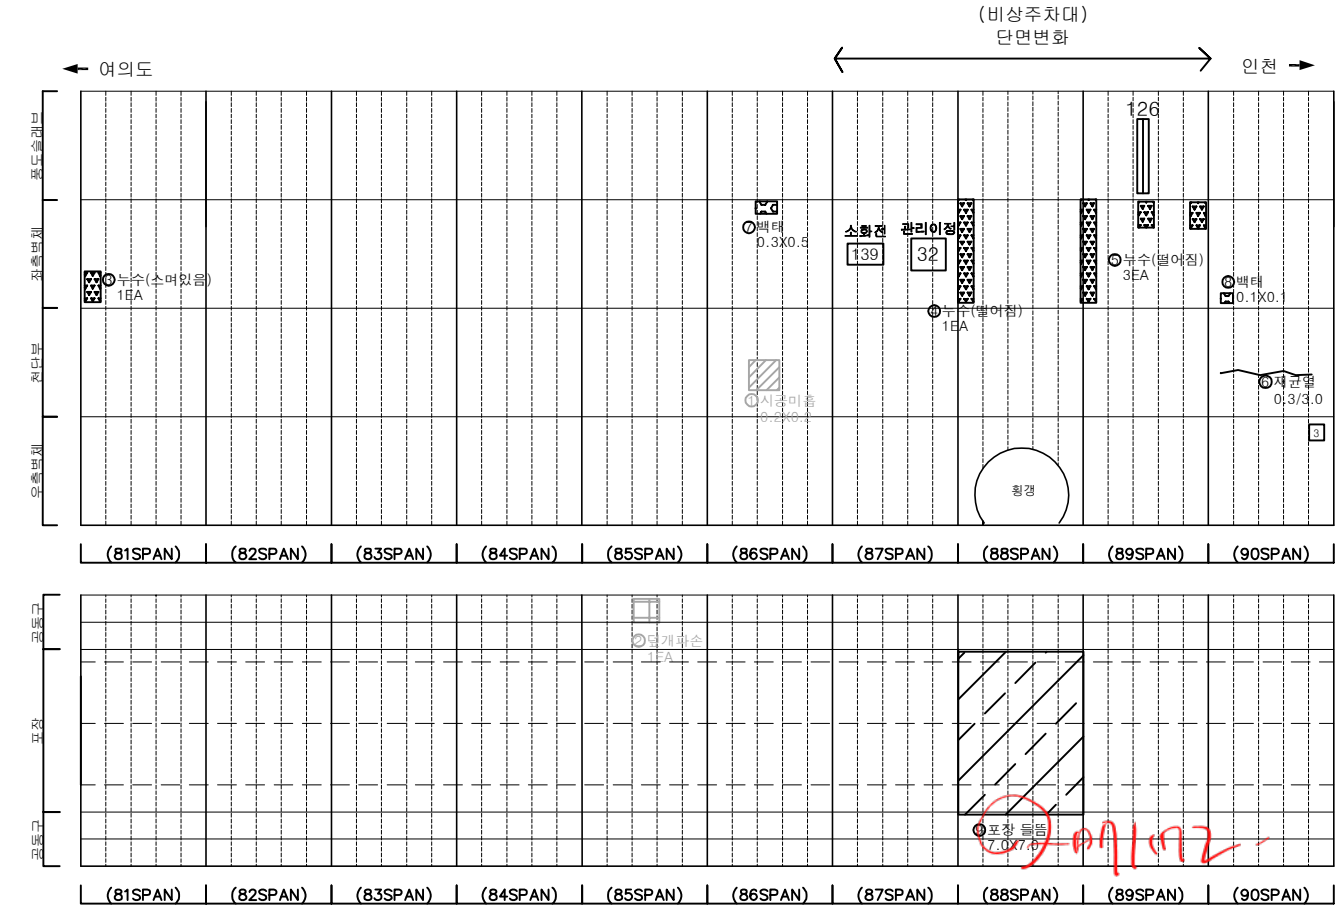
| 번호 | 발생년도 | 부재 | 위치 | 손상내용 | 손상현황 | | | | | | 비고 |
|---|---|---|---|---|---|---|---|---|---|---|---|
| 3 | 22하 | 측벽부 | S 081 | 누수(스며있음) | - | - | - | EA | 1 | 1.00 | |
| 4 | 22하 | 측벽부 | S 088 | 누수(발여짐) | - | - | - | EA | 1 | 1.00 | |
| 5 | 22하 | 측벽부 | S 089 | 누수(발여짐) | - | - | - | EA | 3 | 3.00 | |

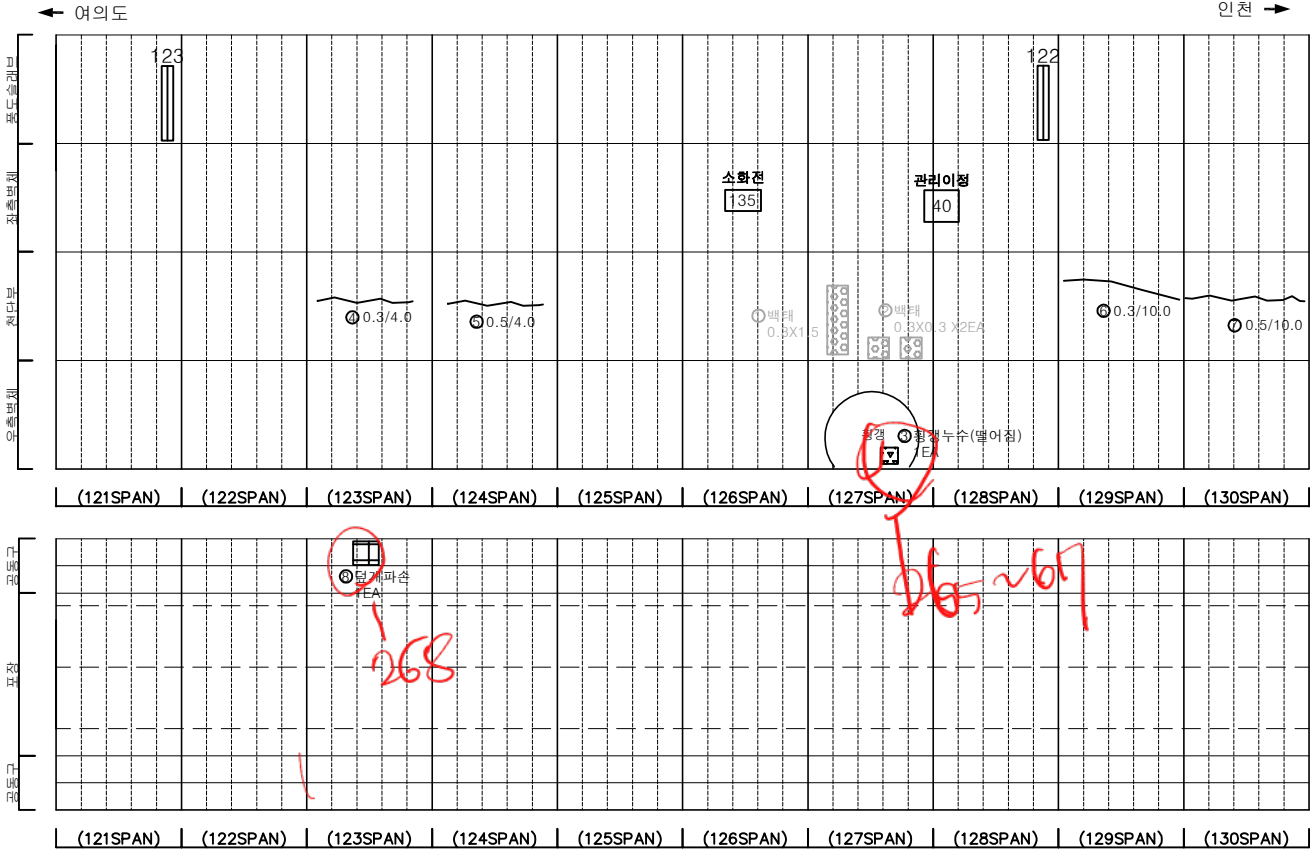
| 번호 | 발생년도 | 부재 | 위치 | 손상내용 | 손상현황 | | | | | | 비고 |
|---|---|---|---|---|---|---|---|---|---|---|---|
| 3 | 22상 | 피난연락통 | S 127 | 누수(떨어짐) | - | - | - | EA | 1 | 1.00 | |
| 4 | 23상 | 천단부 | S 129 | 균열(폭0.3mm이상) | 0.3 | 4.0 | - | m | 1 | 4.00 | |
| 5 | 23상 | 천단부 | S 124 | 균열(폭0.3mm이상) | 0.5 | 4.0 | - | m | 1 | 4.00 | |
| 6 | 23상 | 천단부 | S 129 | 균열(폭0.3mm이상) | 0.3 | 10.0 | - | m | 1 | 10.00 | |
| 7 | 23상 | 천단부 | S 130 | 균열(폭0.3mm이상) | 0.5 | 10.0 | - | m | 1 | 10.00 | |

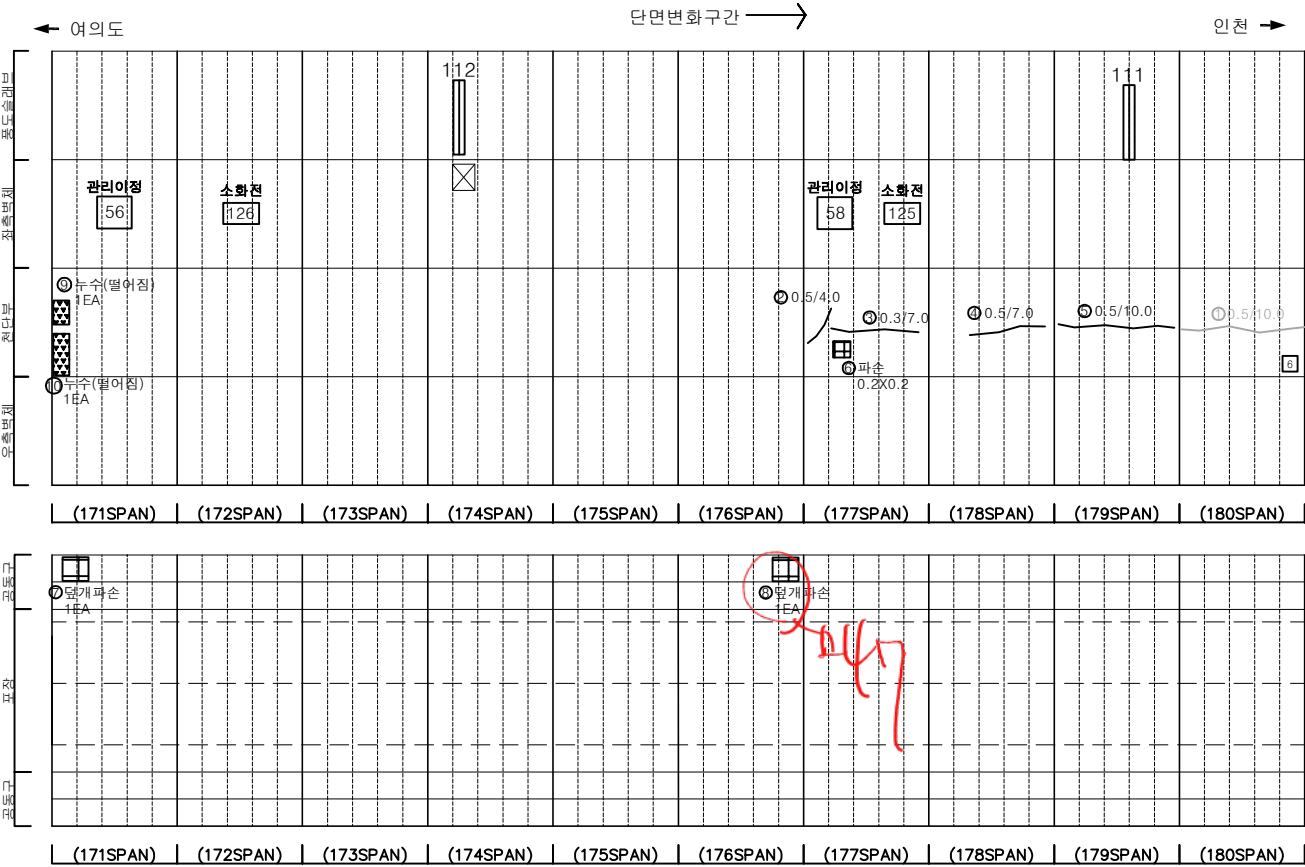
| 누수, 습윤부 | 벽 폐 | 퇴적물 | 도 면 명<br>신월여의지하도로-여의도방향 NATM 171~180구간 |

| 번호 | 발생년도 | 부재 | 위치 | 손상내용 | 손상현황 | | | | | | 비고 |
|---|---|---|---|---|---|---|---|---|---|---|---|
| 1 | 22상 | 천단부 | S 180 | 균열(폭0.3mm이상) | 0.5 | 10.0 | - | m | 1 | 10.00 | 23'상 보수 |
| 2 | 23상 | 천단부 | S 177 | 균열(폭0.3mm이상) | 0.5 | 4.0 | - | m | 1 | 4.00 | |
| 3 | 23상 | 천단부 | S 177 | 균열(폭0.3mm이상) | 0.3 | 7.0 | - | m | 1 | 7.00 | |
| 4 | 23상 | 천단부 | S 176 | 균열(폭0.3mm이상) | 0.5 | 7.0 | - | m | 1 | 7.00 | |
| 5 | 23상 | 천단부 | S 179 | 균열(폭0.3mm이상) | 0.5 | 10.0 | - | m | 1 | 10.00 | |
| 9 | 24상 | 천단부 | S 171 | 누수(물어짐) | - | - | - | EA | 1 | 1.00 | |
| 10 | 24상 | 천단부 | S 171 | 누수(물어짐) | - | - | - | EA | 1 | 1.00 | |

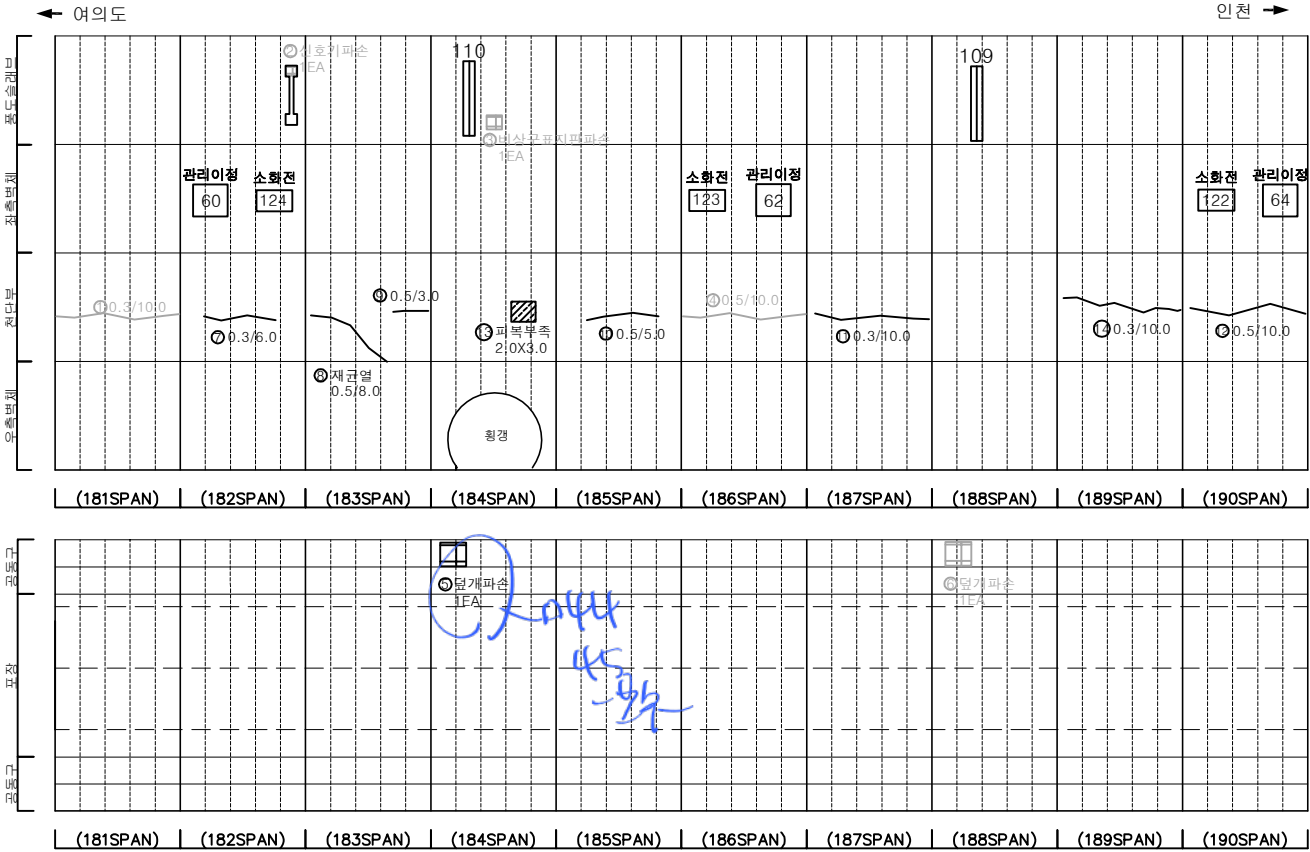
| 번호 | 발생년도 | 부재 | 위치 | 손상내용 | 손상현황 | | | | | | 비고 |
|---|---|---|---|---|---|---|---|---|---|---|---|
| 1 | 22상 | 천단부 | S 181 | 균열(폭0.3mm이상) | 0.3 | 10.0 | - | m | 1 | 10.00 | 23'상 보수 |
| 4 | 22상 | 천단부 | S 186 | 균열(폭0.3mm이상) | 0.5 | 10.0 | - | m | 1 | 10.00 | 23'상 보수 |
| 7 | 23상 | 천단부 | S 182 | 균열(폭0.3mm이상) | 0.3 | 6.0 | - | m | 1 | 6.00 | |
| 8 | 23상 | 천단부 | S 183 | 재균열(폭0.3mm이상) | 0.5 | 8.0 | - | m | 1 | 8.00 | |
| 9 | 23상 | 천단부 | S 183 | 균열(폭0.3mm이상) | 0.5 | 3.0 | - | m | 1 | 3.00 | |
| 10 | 23상 | 천단부 | S 185 | 균열(폭0.3mm이상) | 0.5 | 5.0 | - | m | 1 | 5.00 | |
| 11 | 23상 | 천단부 | S 187 | 균열(폭0.3mm이상) | 0.3 | 10.0 | - | m | 1 | 10.00 | |
| 12 | 23상 | 천단부 | S 190 | 균열(폭0.3mm이상) | 0.5 | 10.0 | - | m | 1 | 10.00 | |
| 14 | 24상 | 천단부 | S 189 | 균열(폭0.3mm이상) | 0.3 | 10.0 | - | m | 1 | 10.00 | |

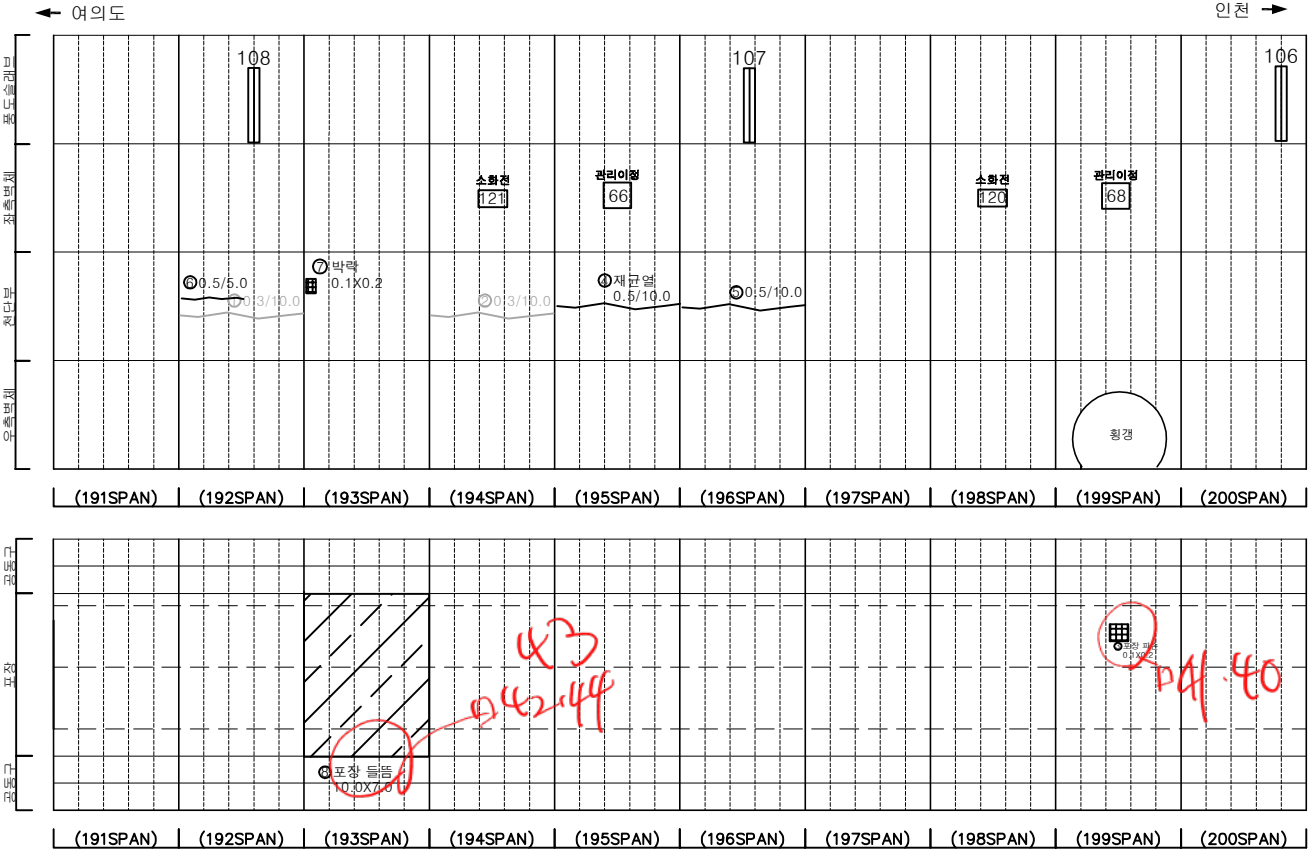
| 번호 | 발생<br>년도 | 부재 | 위치 | 손상내용 | 손상현황 | | | | | | 비 고 |
|---|---|---|---|---|---|---|---|---|---|---|---|
| 1 | 22상 | 천단부 | S 192 | 균열(폭0.3mm이상) | 0.3 | 10.0 | - | m | 1 | 10.00 | 23'상 보수 |
| 2 | 22상 | 천단부 | S 194 | 균열(폭0.3mm이상) | 0.3 | 10.0 | - | m | 1 | 10.00 | 23'상 보수 |
| 4 | 23상 | 천단부 | S 195 | 재균열(폭0.3mm이상) | 0.5 | 10.0 | - | m | 1 | 10.00 | |
| 5 | 23상 | 천단부 | S 196 | 균열(폭0.3mm이상) | 0.5 | 10.0 | - | m | 1 | 10.00 | |
| 6 | 23하 | 천단부 | S 192 | 균열(폭0.3mm이상) | 0.5 | 5.0 | - | m | 1 | 5.00 | |

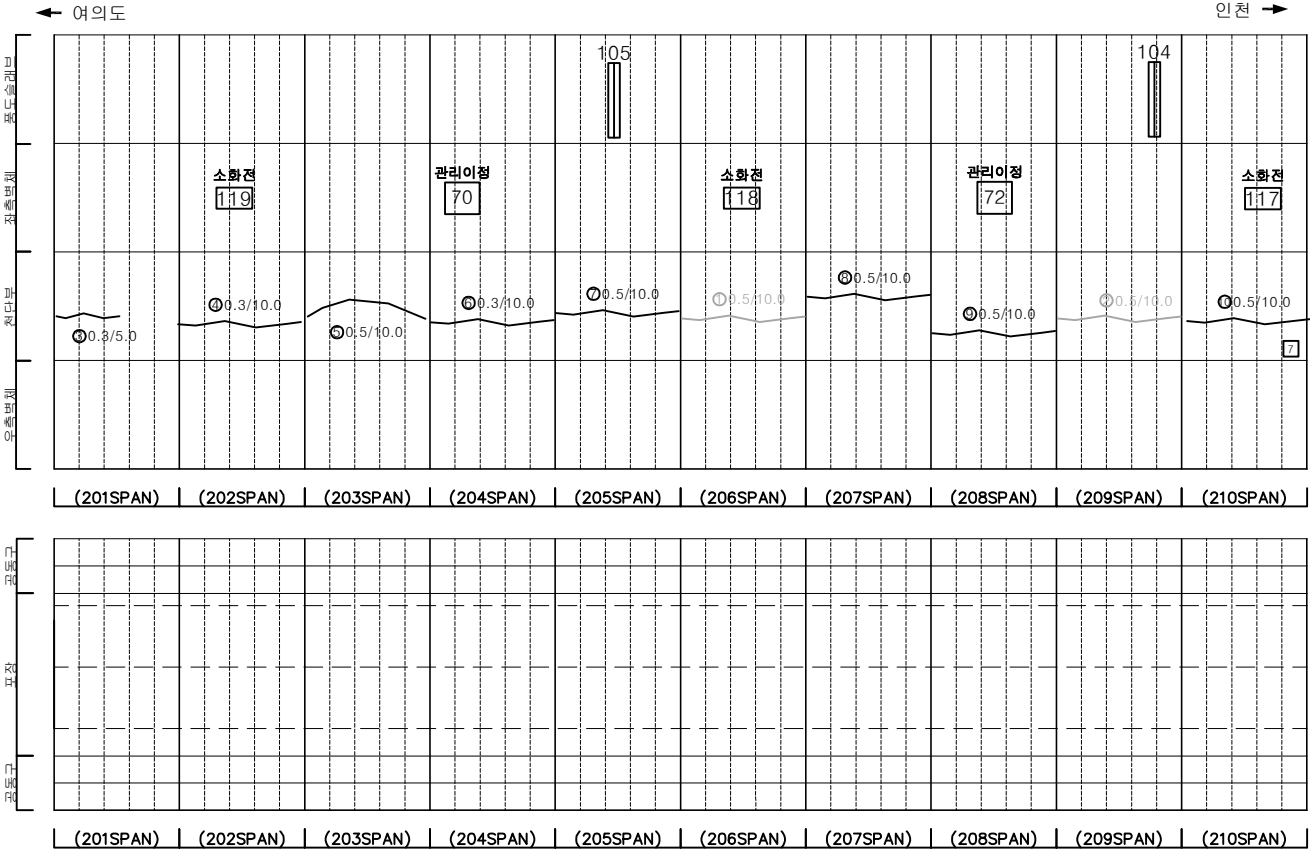
| 번호 | 발생<br>년도 | 부재 | 위치 | 손상내용 | 손상현황 | | | | | | 비 고 |
|---|---|---|---|---|---|---|---|---|---|---|---|
| 1 | 22상 | 천단부 | S 206 | 균열 (폭0.3mm이상) | 0.5 | 10.0 | - | m | 1 | 10.00 | 23'상 보수 |
| 2 | 22상 | 천단부 | S 209 | 균열 (폭0.3mm이상) | 0.5 | 10.0 | - | m | 1 | 10.00 | 23'상 보수 |
| 3 | 23상 | 천단부 | S 201 | 균열 (폭0.3mm이상) | 0.3 | 5.0 | - | m | 1 | 5.00 | |
| 4 | 23상 | 천단부 | S 202 | 균열 (폭0.3mm이상) | 0.3 | 10.0 | - | m | 1 | 10.00 | |
| 5 | 23상 | 천단부 | S 203 | 균열 (폭0.3mm이상) | 0.5 | 10.0 | - | m | 1 | 10.00 | |
| 6 | 23상 | 천단부 | S 204 | 균열 (폭0.3mm이상) | 0.3 | 10.0 | - | m | 1 | 10.00 | |
| 7 | 23상 | 천단부 | S 205 | 균열 (폭0.3mm이상) | 0.5 | 10.0 | - | m | 1 | 10.00 | |
| 8 | 23상 | 천단부 | S 207 | 균열 (폭0.3mm이상) | 0.5 | 10.0 | - | m | 1 | 10.00 | |
| 9 | 23상 | 천단부 | S 208 | 균열 (폭0.3mm이상) | 0.5 | 10.0 | - | m | 1 | 10.00 | |
| 10 | 23상 | 천단부 | S 210 | 균열 (폭0.3mm이상) | 0.5 | 10.0 | - | m | 1 | 10.00 | |

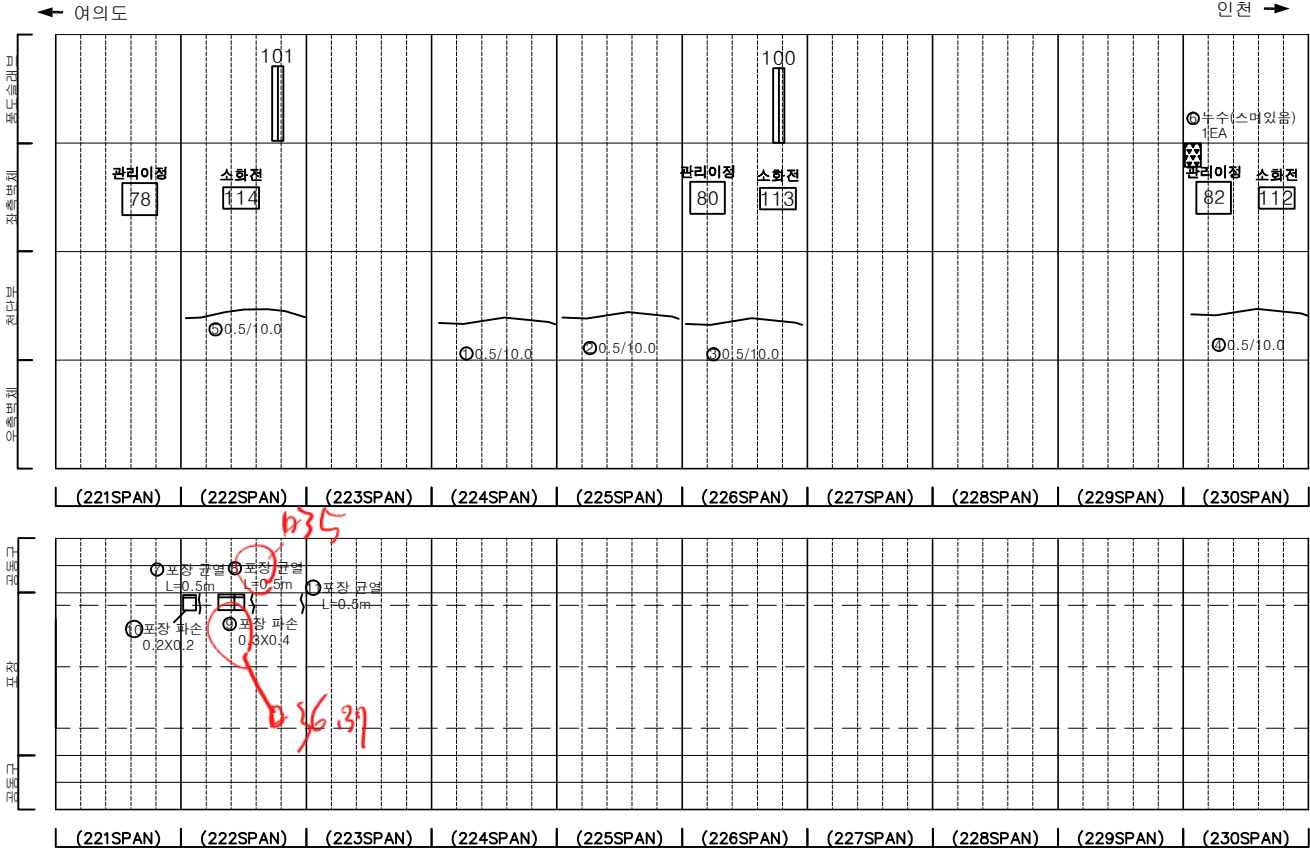
| 번호 | 발생<br>년도 | 부재 | 위치 | 손상내용 | 손상현황 | | | | | | 비 고 |
|---|---|---|---|---|---|---|---|---|---|---|---|
| 1 | 23상 | 천단부 | S 224 | 균열(폭0.3mm이상) | 0.5 | 10.0 | - | m | 1 | 10.00 | |
| 2 | 23상 | 천단부 | S 225 | 균열(폭0.3mm이상) | 0.5 | 10.0 | - | m | 1 | 10.00 | |
| 3 | 23상 | 천단부 | S 226 | 균열(폭0.3mm이상) | 0.5 | 10.0 | - | m | 1 | 10.00 | |
| 4 | 23상 | 천단부 | S 230 | 균열(폭0.3mm이상) | 0.5 | 10.0 | - | m | 1 | 10.00 | |
| 5 | 23하 | 천단부 | S 222 | 균열(폭0.3mm이상) | 0.5 | 10.0 | - | m | 1 | 10.00 | |
| 6 | 23하 | 측벽부 | S 230 | 누수(스며있음) | - | - | - | EA | 1 | 1.00 | |
| 7 | 24상 | 포장부 | S 222 | 포장 균열 | - | 0.5 | - | m | 1 | 0.50 | |
| 8 | 24상 | 포장부 | S 222 | 포장 균열 | - | 0.5 | - | m | 1 | 0.50 | |
| 11 | 24상 | 포장부 | S 222 | 포장 균열 | - | 0.5 | - | m | 1 | 0.50 | |

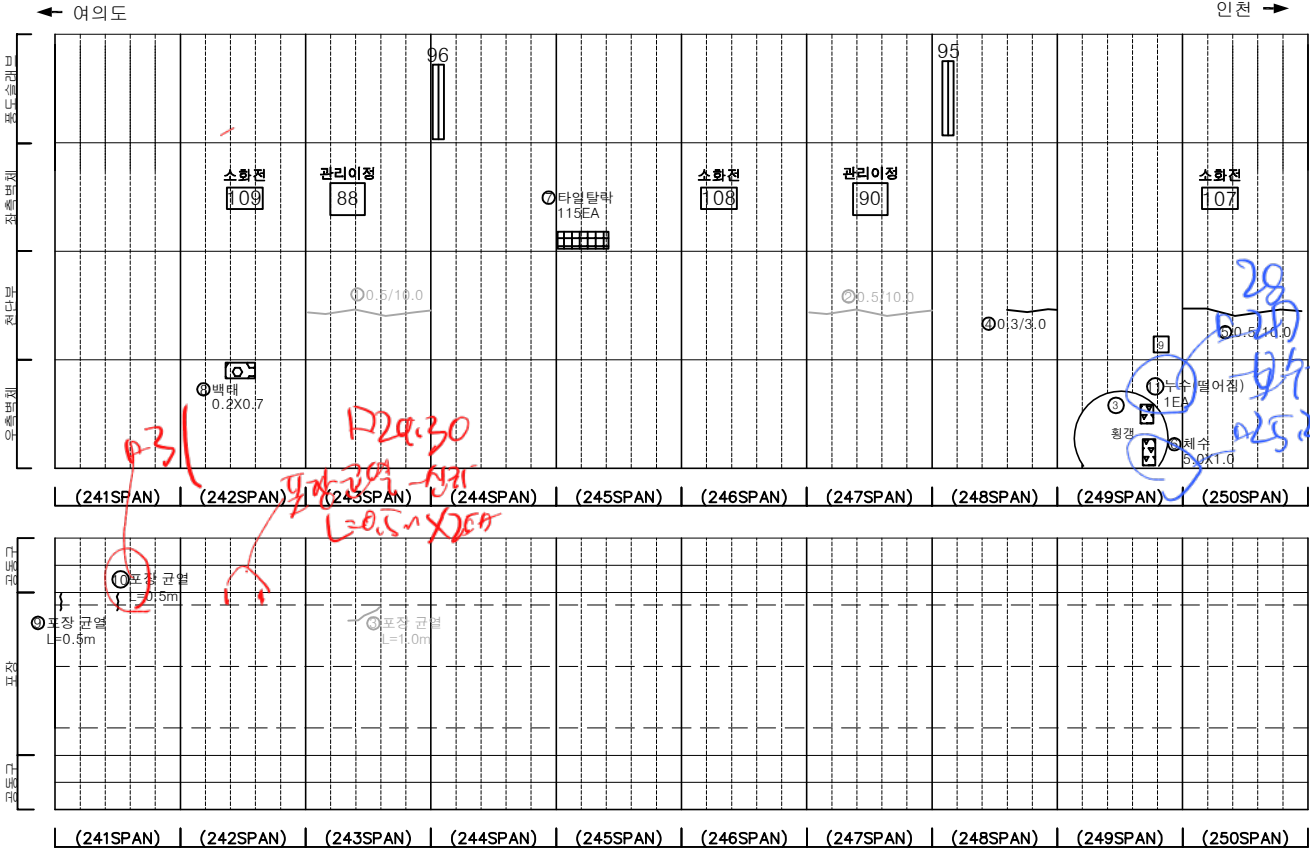
| 번호 | 발생<br>년도 | 부재 | 위치 | 손상내용 | 손상현황 | | | | | | 비고 |
|---|---|---|---|---|---|---|---|---|---|---|---|
| 1 | 22상 | 천단부 | S 243 | 균열 (폭0.3mm이상) | 0.5 | 10.0 | - | m | 1 | 10.00 | 23'상 보수 |
| 2 | 22상 | 천단부 | S 247 | 균열 (폭0.3mm이상) | 0.5 | 10.0 | - | m | 1 | 10.00 | 23'상 보수 |
| 3 | 22하 | 포장부 | S 243 | 포장 균열 | - | 1.0 | - | m | 1 | 1.00 | 24'상 보수 |
| 4 | 23상 | 천단부 | S 248 | 균열 (폭0.3mm이상) | 0.3 | 3.0 | - | m | 1 | 3.00 | |
| 5 | 23상 | 천단부 | S 250 | 균열 (폭0.3mm이상) | 0.5 | 10.0 | - | m | 1 | 10.00 | |
| 9 | 24상 | 포장부 | S 241 | 포장 균열 | - | 0.5 | - | m | 1 | 0.50 | |
| 10 | 24상 | 포장부 | S 241 | 포장 균열 | - | 0.5 | - | m | 1 | 0.50 | |
| 11 | 24상 | 피난연락관 | S 241 | 누수 (탈어침) | - | - | - | EA | 1 | 1.00 | |

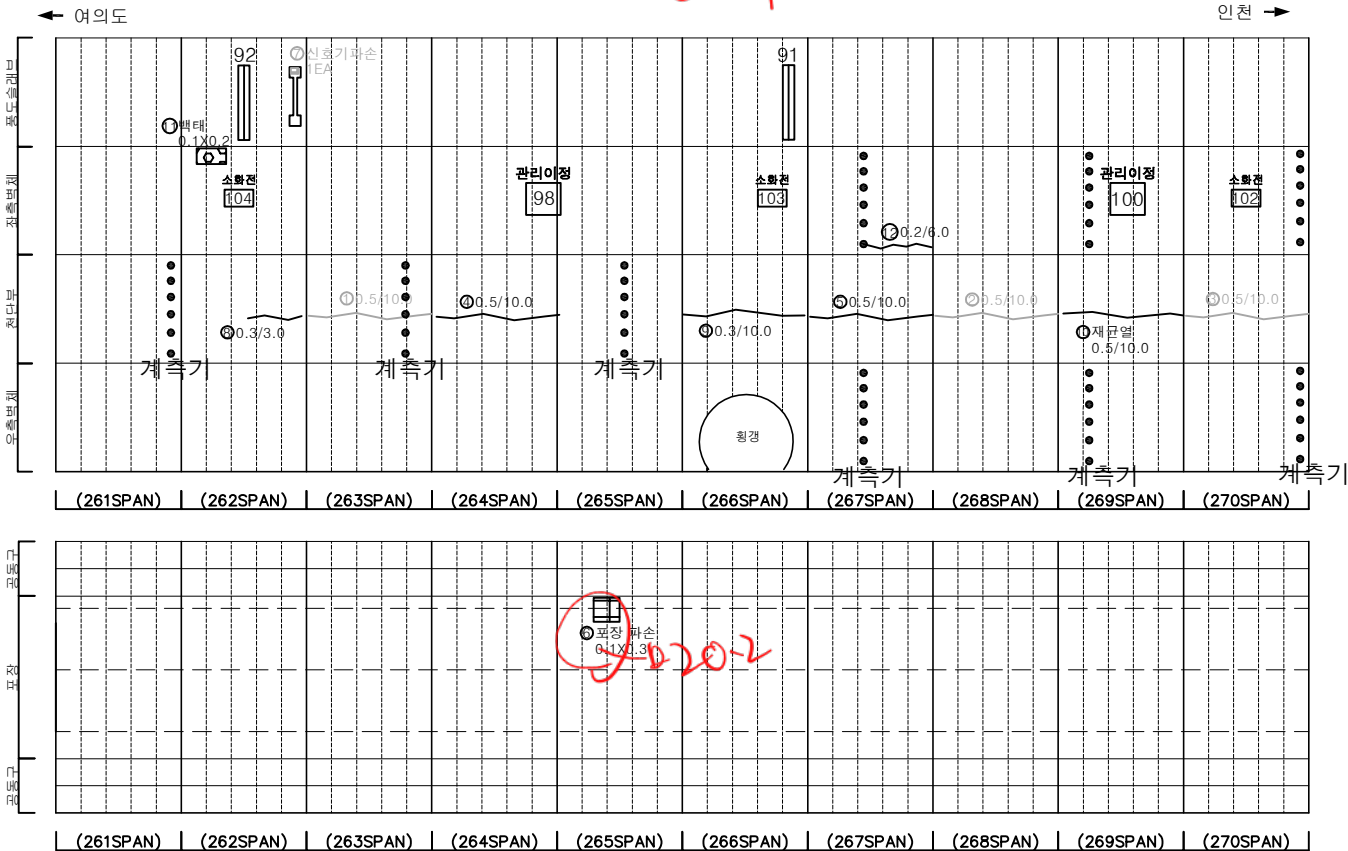
| 번호 | 발생년도 | 부재 | 위치 | 손상내용 | 손상현황 | | | | | | 비고 |
|---|---|---|---|---|---|---|---|---|---|---|---|
| 1 | 22상 | 천단부 | S 263 | 균열(폭0.3mm이상) | 0.5 | 10.0 | - | m | 1 | 10.00 | 23'상 보수 |
| 2 | 22상 | 천단부 | S 268 | 균열(폭0.3mm이상) | 0.5 | 10.0 | - | m | 1 | 10.00 | 23'상 보수 |
| 3 | 22상 | 천단부 | S 270 | 균열(폭0.3mm이상) | 0.5 | 10.0 | - | m | 1 | 10.00 | 23'상 보수 |
| 4 | 22하 | 천단부 | S 264 | 균열(폭0.3mm이상) | 0.5 | 10.0 | - | m | 1 | 10.00 | |
| 5 | 22하 | 천단부 | S 267 | 균열(폭0.3mm이상) | 0.5 | 10.0 | - | m | 1 | 10.00 | |
| 8 | 23상 | 천단부 | S 262 | 균열(폭0.3mm이상) | 0.3 | 3.0 | - | m | 1 | 3.00 | |
| 9 | 23상 | 천단부 | S 266 | 균열(폭0.3mm이상) | 0.3 | 10.0 | - | m | 1 | 10.00 | |
| 10 | 23상 | 천단부 | S 269 | 재균열(폭0.3mm이상) | 0.5 | 10.0 | - | m | 1 | 10.00 | |
| 12 | 24상 | 측벽부 | S 267 | 균열(폭0.3mm미만) | 0.2 | 6.0 | - | m | 1 | 6.00 | |

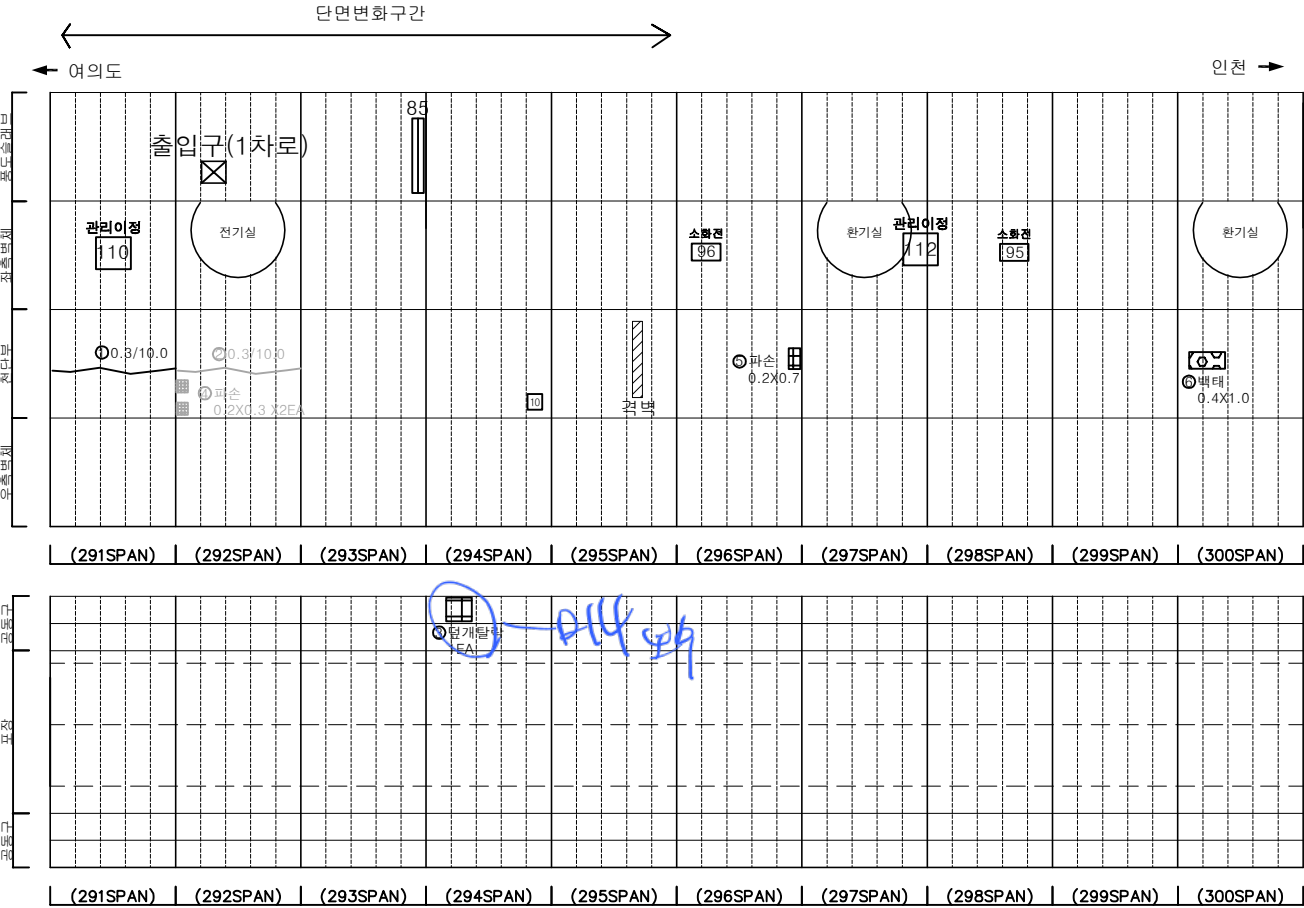
| 번호 | 발생년도 | 부재 | 위치 | 손상내용 | 손상현황 | | | | | | 비고 |
|---|---|---|---|---|---|---|---|---|---|---|---|
| 1 | 22상 | 천단부 | S 291 | 균열(폭0.3mm이상) | 0.3 | 10.0 | - | m | 1 | 10.00 | |
| 2 | 22상 | 천단부 | S 292 | 균열(폭0.3mm이상) | 0.3 | 10.0 | - | m | 1 | 10.00 | 23'상 보수 |

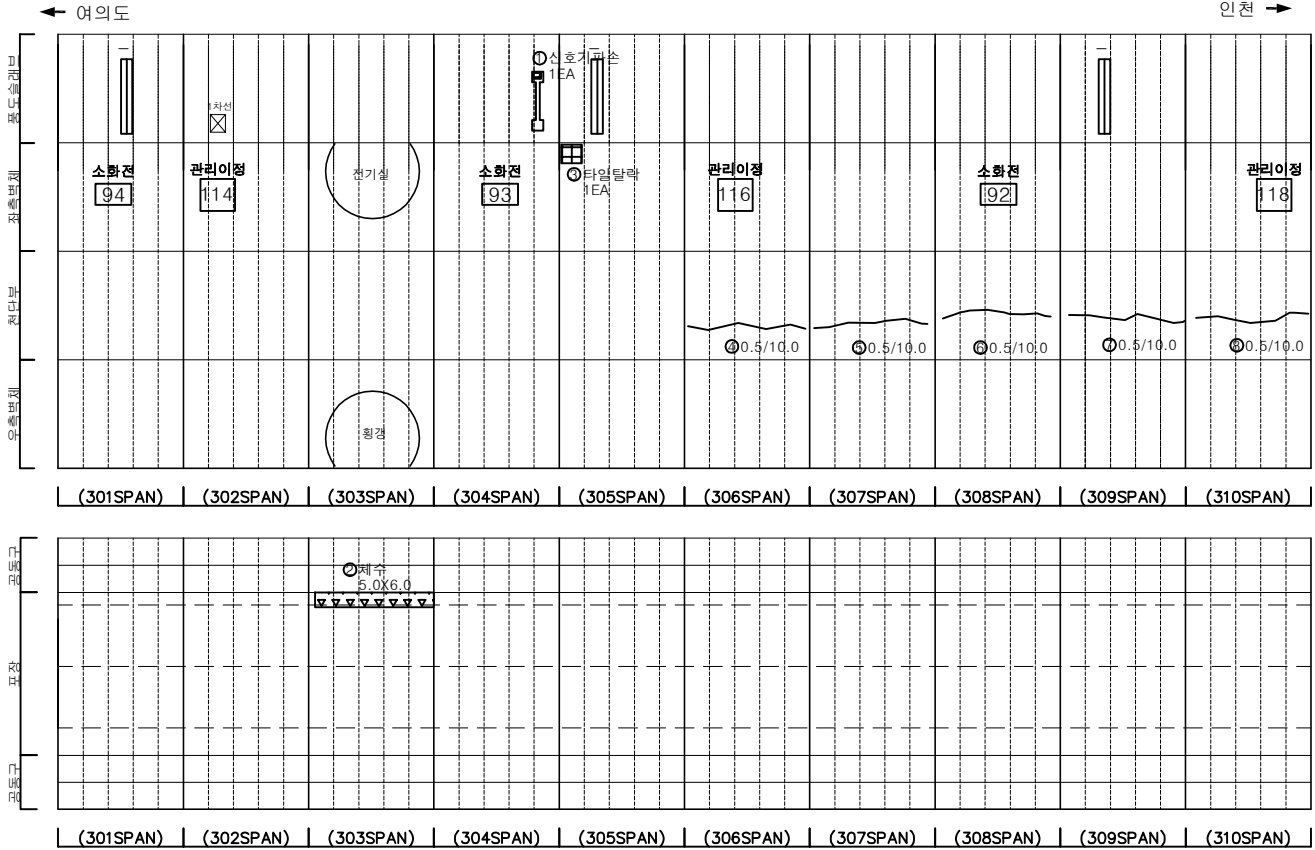
| 번호 | 발생<br>년도 | 부재 | 위치 | 손상내용 | 손상현황 | | | | | | 비 고 |
|---|---|---|---|---|---|---|---|---|---|---|---|
| 4 | 24상 | 천단부 | S 306 | 균열(폭0.3mm이상) | 0.5 | 10.0 | - | m | 1 | 10.00 | |
| 5 | 24상 | 천단부 | S 307 | 균열(폭0.3mm이상) | 0.5 | 10.0 | - | m | 1 | 10.00 | |
| 6 | 24상 | 천단부 | S 308 | 균열(폭0.3mm이상) | 0.5 | 10.0 | - | m | 1 | 10.00 | |
| 7 | 24상 | 천단부 | S 309 | 균열(폭0.3mm이상) | 0.5 | 10.0 | - | m | 1 | 10.00 | |
| 8 | 24상 | 천단부 | S 310 | 균열(폭0.3mm이상) | 0.5 | 10.0 | - | m | 1 | 10.00 | |

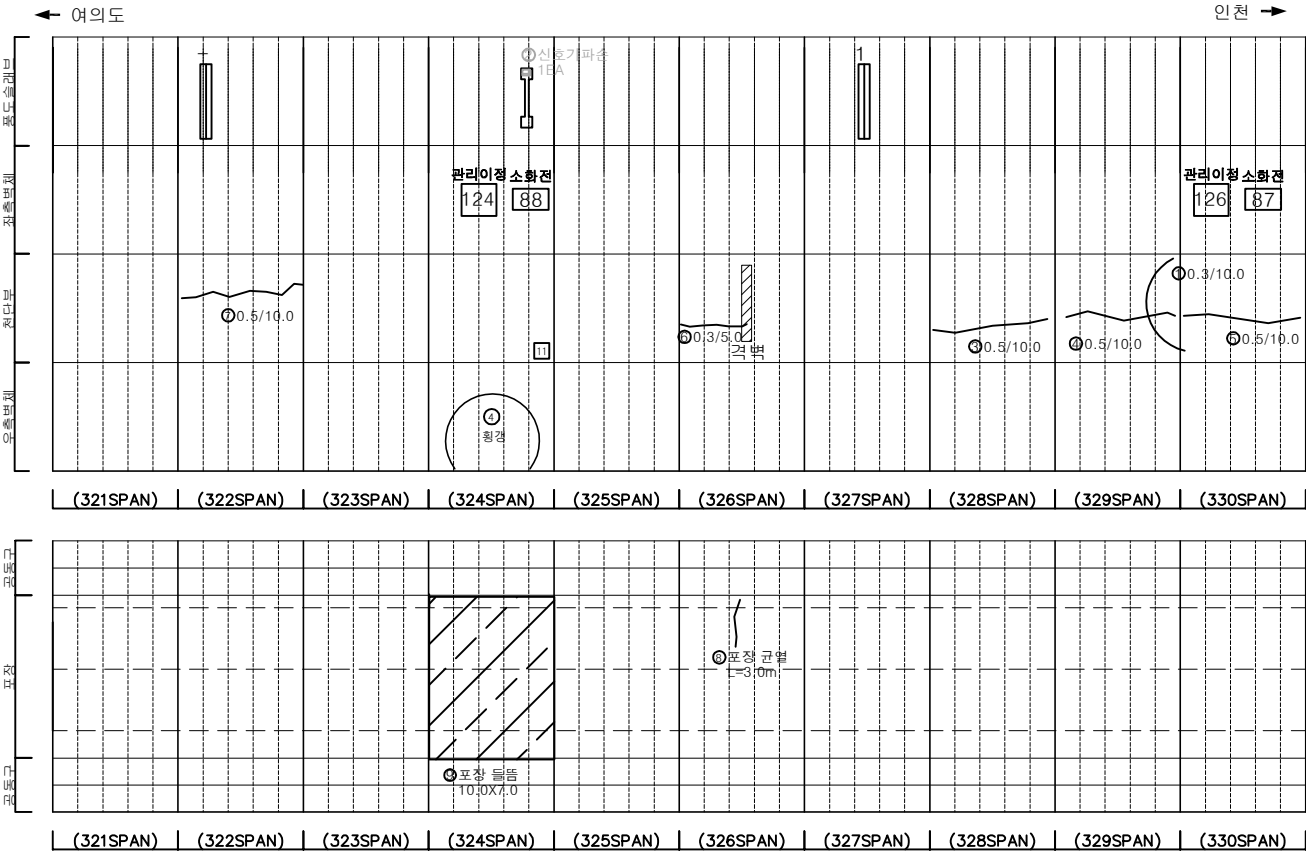
| 번호 | 발생<br>년도 | 부재 | 위치 | 손상내용 | 손상현황 | | | | | | 비 고 |
|---|---|---|---|---|---|---|---|---|---|---|---|
| 1 | 22상 | 천단부 | S 329 | 균열(폭0.3mm이상) | 0.3 | 10.0 | - | m | 1 | 10.00 | |
| 3 | 23상 | 천단부 | S 328 | 균열(폭0.3mm이상) | 0.3 | 10.0 | - | m | 1 | 10.00 | 폭 증가 |
| 4 | 23상 | 천단부 | S 329 | 균열(폭0.3mm이상) | 0.3 | 10.0 | - | m | 1 | 10.00 | 폭 증가 |
| 5 | 23상 | 천단부 | S 330 | 균열(폭0.3mm이상) | 0.3 | 10.0 | - | m | 1 | 10.00 | 폭 증가 |
| 6 | 23하 | 천단부 | S 326 | 균열(폭0.3mm이상) | 0.3 | 5.0 | - | m | 1 | 5.00 | |
| 7 | 23상 | 천단부 | S 330 | 균열(폭0.3mm이상) | 0.3 | 10.0 | - | m | 1 | 10.00 | |
| 8 | 24상 | 포장부 | S 326 | 포장 균열 | - | 3.0 | - | m | 1 | 3.00 | |
